**BOLETIM SEMANAL DA QUALIDADE DA ÁGUA**  
**PROGRAMA DE MONITORAMENTO QUALI-QUANTITATIVO SISTEMÁTICO DE ÁGUA E SEDIMENTOS (PMQQS)**

Data da última atualização: 07/12/2020

**Resultados das estações automáticas:** São apresentados os resultados de mínimas, médias e máximas do período avaliado na semana de 30/11/2020 a 06/12/2020 para os parâmetros: clorofila a, cianobactérias, condutividade elétrica, temperatura, turbidez, oxigênio dissolvido, pH (acidez) e chuva acumulada neste período.

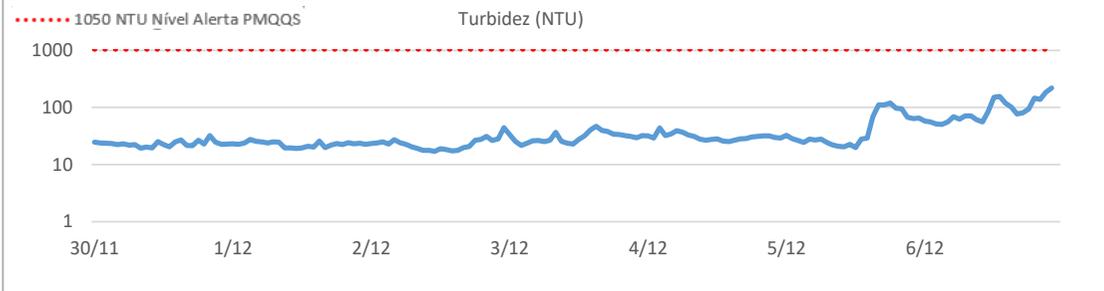
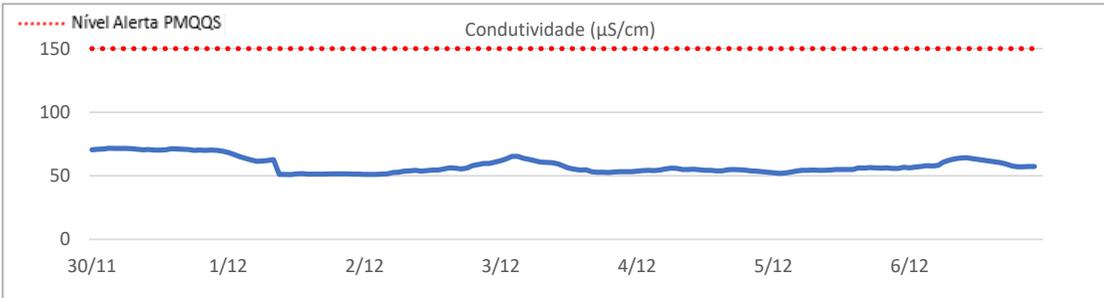
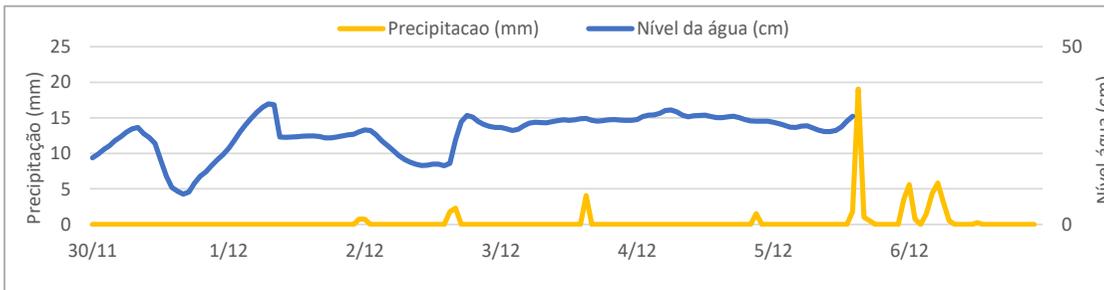
RCA 02 - Foram desconsiderados resultados suspeitos de nível a partir do dia 30/11/2020 até o dia 01/12/2020 às 08:00h, pois foi identificado pela equipe de campo que o sensor de nível estava com problema.

**Observação:** Foi identificado pela equipe de campo que a partir do dia 30/11/2020 até o dia 01/12/2020 às 08:00h os resultados de nível são inconsistentes, pois o sensor de nível estava com problema. Foi realizado instalação de um novo sensor de nível e os dados voltaram a ser transmitidos normalmente. Porém a partir do dia 05/12/2020 às 16:00h ocorreu falha de dados de nível o motivo está sendo verificado pela equipe de campo.

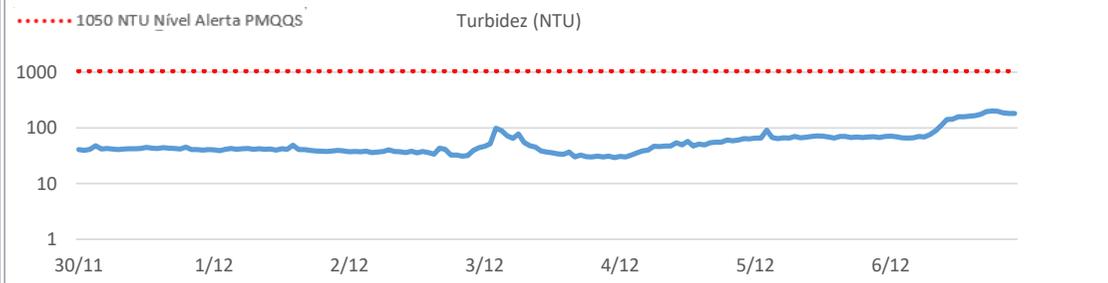
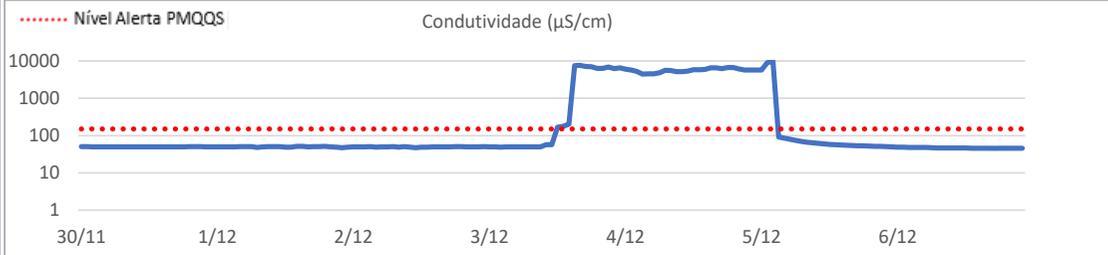
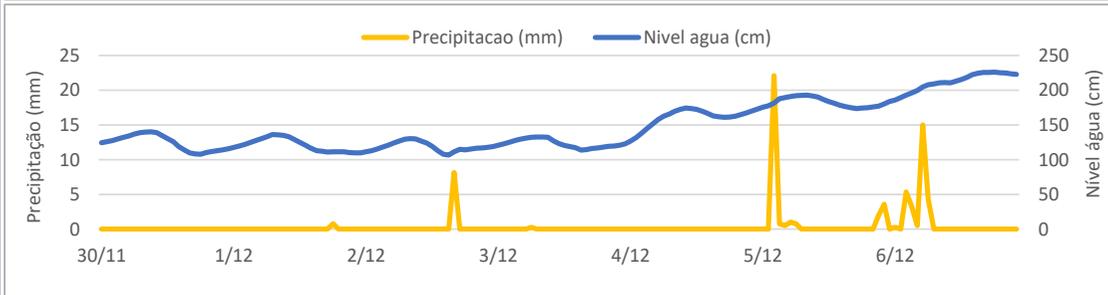
RDO 03 - Os valores apresentados de condutividade do dia 03/12/2020 às 13:00h até o dia 05/12/2020 às 03:00h são suspeitos, pois não seguem o comportamento da série histórica desta estação. A equipe de campo vai verificar este ocorrido na manutenção desta semana.

**Observação:** Os valores apresentados no gráfico de condutividade do dia 03/12/2020 às 13:00h até o dia 05/12/2020 às 03:00h são suspeitos, pois não seguem o comportamento da série histórica desta estação. A equipe de campo vai verificar este ocorrido na manutenção desta semana.

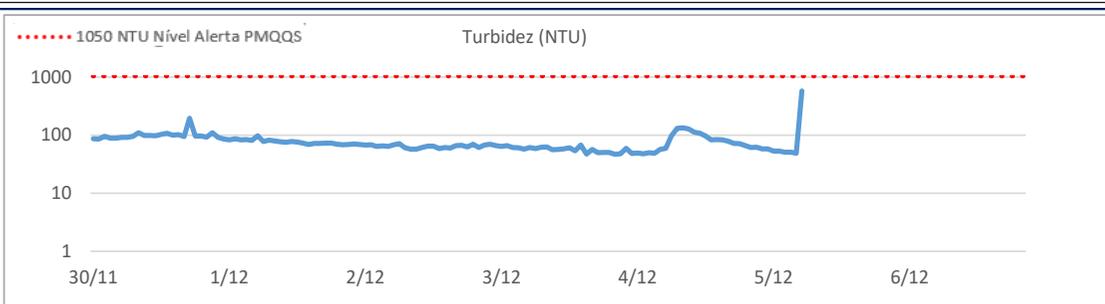
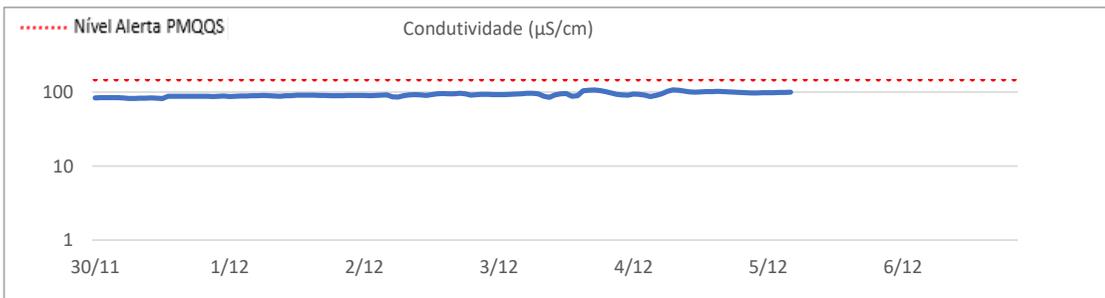
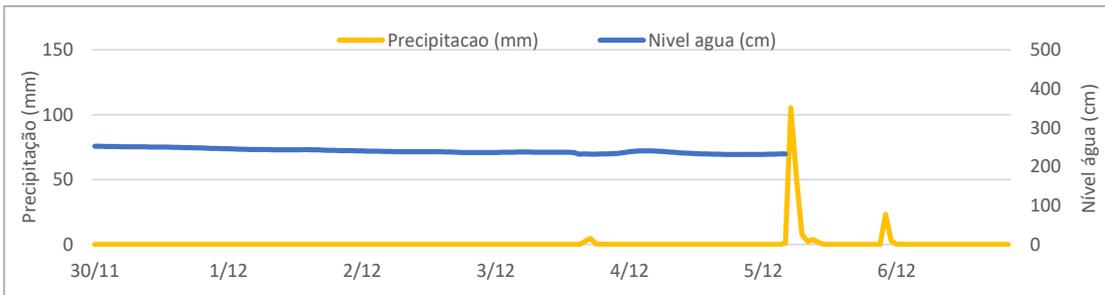
RDO 05 - Foram considerados para os cálculos os dados de 30/11/2020 até 04/12/2020 às 04:00h, pois a estação parou de transmitir dados a partir do dia 04/12/2020 às 05:00h. A equipe de campo identificou que ocorreu grande incidência de chuva na região e a sonda apresentou defeito, onde não estabelece comunicação, possivelmente ocasionado por descarga atmosférica. Foi realizado a substituição da sonda hoje dia 07/12/2020.

**Observação:** Esta estação está com ausência de dados desde 04/12/2020 às 05:00h, a equipe de campo identificou que ocorreu grande incidência de chuva na região e a sonda apresentou defeito, onde não estabelece comunicação, possivelmente ocasionado por descarga atmosférica. Foi realizado a substituição da sonda hoje dia 07/12/2020.

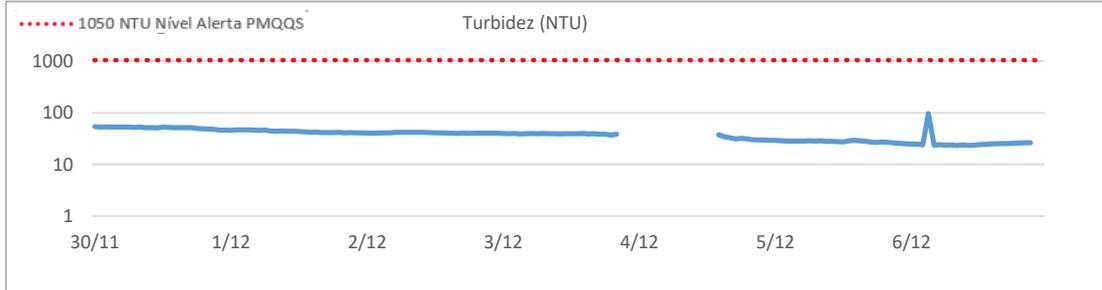
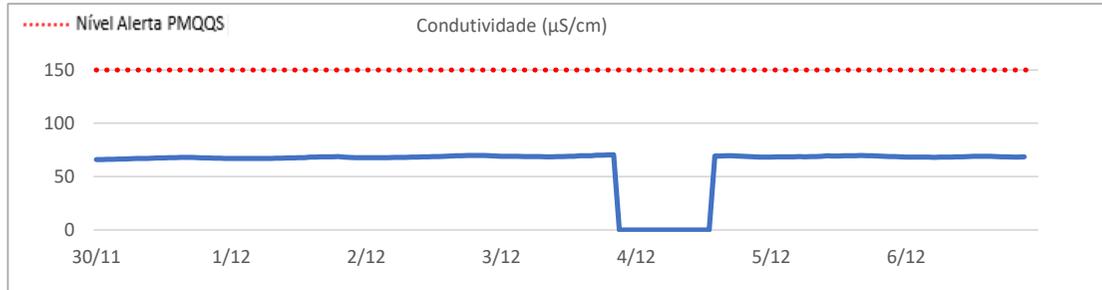
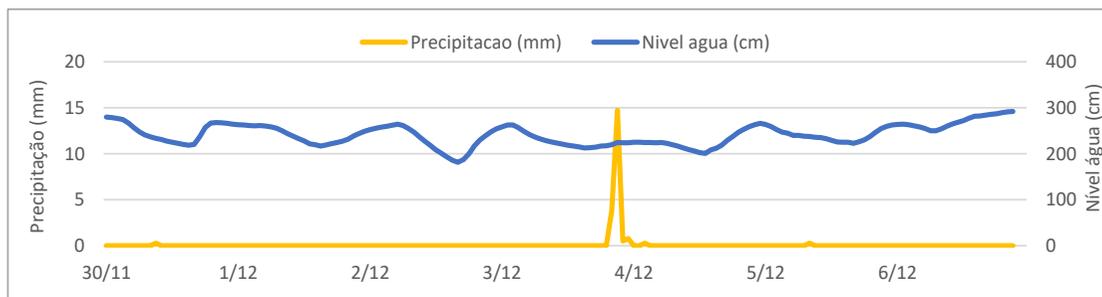
RDO 12 - Foram desconsiderados resultados zerados do dia 03/12/2020 às 21:00h até o dia 04/12/2020 às 13:00h para todos os sensores exceto de precipitação, pois a equipe de campo identificou que essa condição ocorreu devido a descarga ATM, onde as 3 portas de comunicação foram queimadas.

**Observação:** Nos gráficos de turbidez e condutividade ocorreu ausência de dados e resultados zerados do dia 03/12/2020 às 21:00h até o dia 04/12/2020 às 13:00h, a equipe de campo identificou que essa condição ocorreu devido a descarga ATM, onde as 3 portas de comunicação foram queimadas no momento do pico de precipitação. A manutenção corretiva foi realizada e os dados voltaram ser transmitido normalmente.

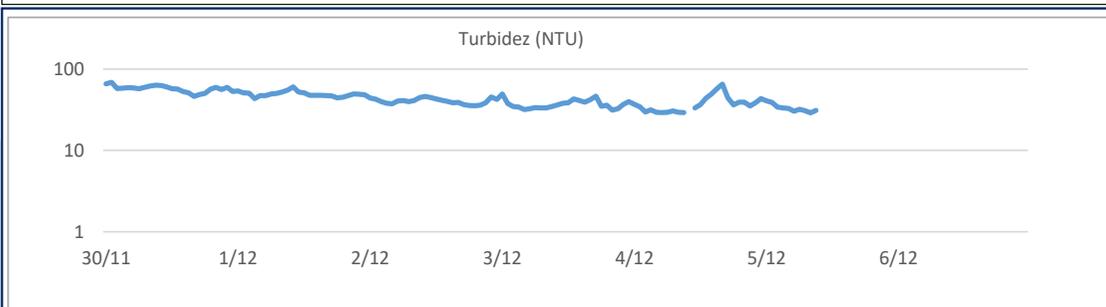
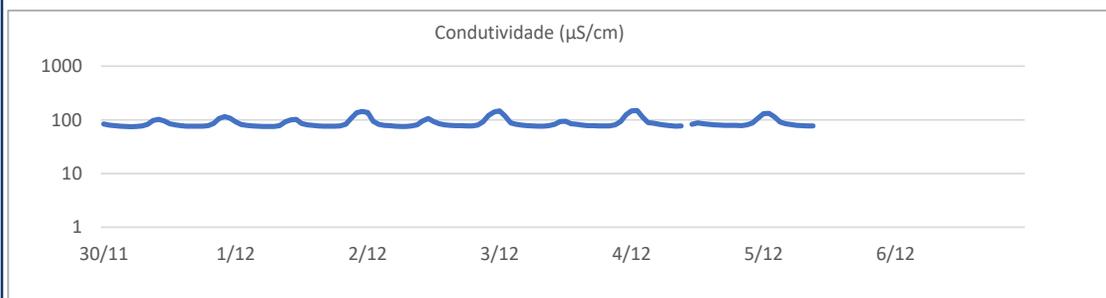
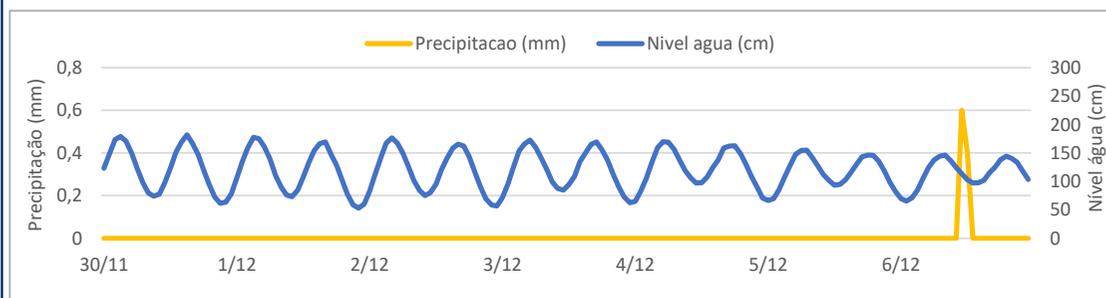
RDO 16 - Foram considerados para os cálculos os dados de 30/11/2020 até 05/12/2020 às 09:00h, pois a estação parou de transmitir dados a partir do dia 05/12/2020 às 10:00h. A equipe de campo vai verificar este ocorrido na manutenção desta semana.

**Observação:** Ausência de dados a partir do dia 05/12/2020 às 10:00h. A equipe de campo vai verificar este ocorrido na manutenção desta semana.
