**BOLETIM MENSAL DA QUALIDADE DA ÁGUA**  
**PROGRAMA DE MONITORAMENTO QUALI-QUANTITATIVO SISTEMÁTICO DE ÁGUA E SEDIMENTOS (PMQQS)**

Data da última atualização: 05/08/21

**Este boletim tem como objetivo disponibilizar informações atualizadas produzidas pelas estações de monitoramento automáticas do Programa de Monitoramento Quali-Quantitativo Sistemático de Água e Sedimentos – PMQQS.**

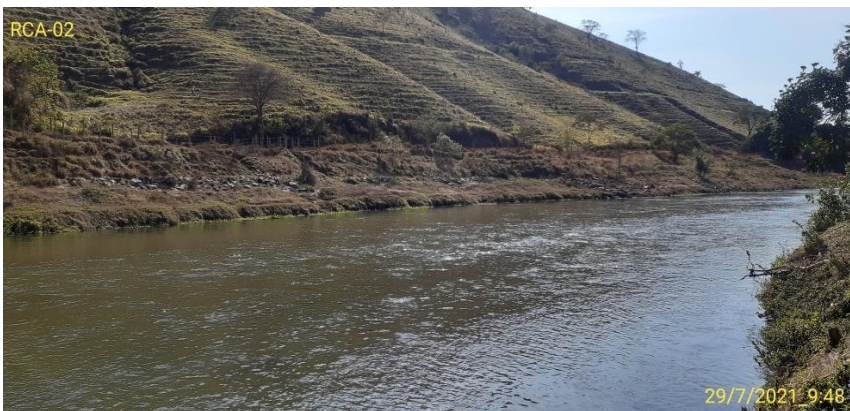
Código	Nome do Ponto	Descrição	Lat	Long
RCA 02	RCA 02 - Carmo 02 em Barra Longa/MG	Rio do Carmo em Barra Longa/MG	-20,28241	-43,044879

**Observação:** Foi identificado pela equipe de campo registro de pico inconsistente de turbidez no dia 05/07/2021 às 23:00h, devido a obstrução momentânea do campo de atuação do sensor. Assim como, presença de caramujos no corpo dos sensores da sonda, certamente responsável pela alteração de alguns dados. Foi identificado também que o nível apresentou comportamento irregular com oscilações dos dados reportados e valores inconsistentes a partir do dia 05/07/2021, devido a defeito no transdutor de pressão do sensor. O Sensor foi substituído e os dados normalizaram no dia 13/07/2021 a partir das 10:00h.

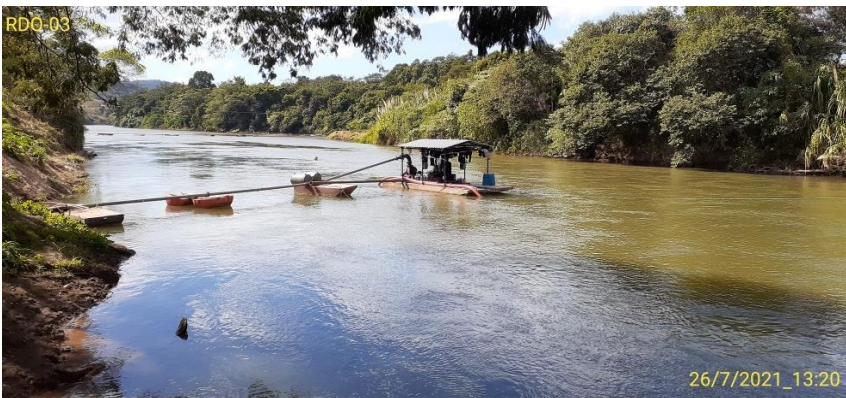
Código	Nome do Ponto	Descrição	Lat	Long
RDO 03	RDO 03 - Doce 03 em São Domingos do Prata/MG	Rio Doce em Sem Peixe/MG	-20,0144	-42,7446

**Observação:** Foi identificado pela equipe de campo registro de falhas de transmissão no período de 01h00 às 07h00 do dia 12/07/21, devido a grande queda de tensão da bateria.

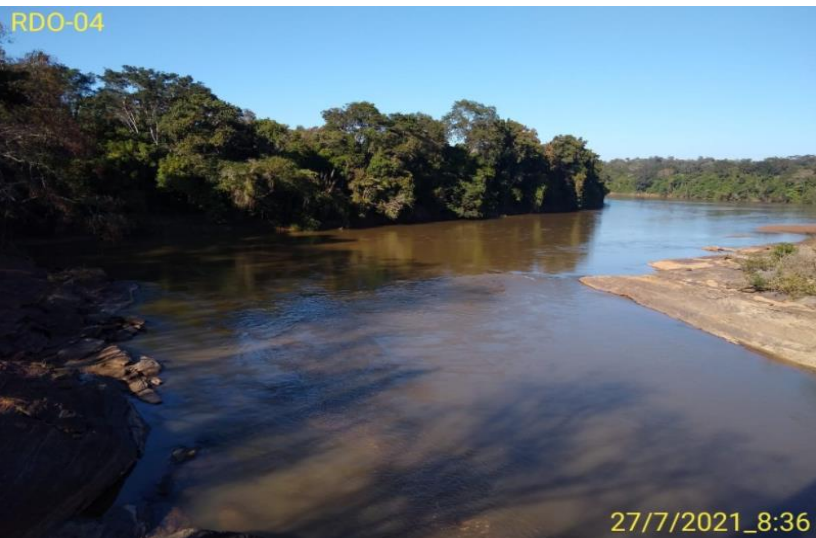
Código	Nome do Ponto	Descrição	Lat	Long
RDO 04	RDO 04 - Doce 04 em Bom Jesus do Galho/MG	Rio Doce em Bom Jesus do Galho/MG	-19,5542	-42,5214

**Observação:** Foi identificado pela equipe de campo que a transmissão das 17h00 do dia 21/07/2021 ocorreu em período de manutenção e a sonda não estava estabilizada transmitindo resultados inconsistentes.

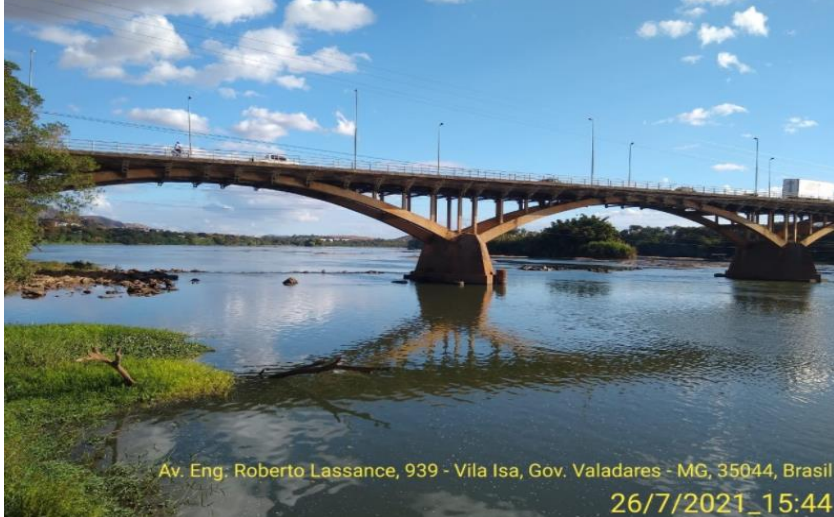
RDO-08

**Observação:** Foi observado pela equipe de campo que os dados de qualidade de água apresentaram falhas a partir do dia 28/07/2021 as 06:00h até 31/07/2021 às 23:00h.

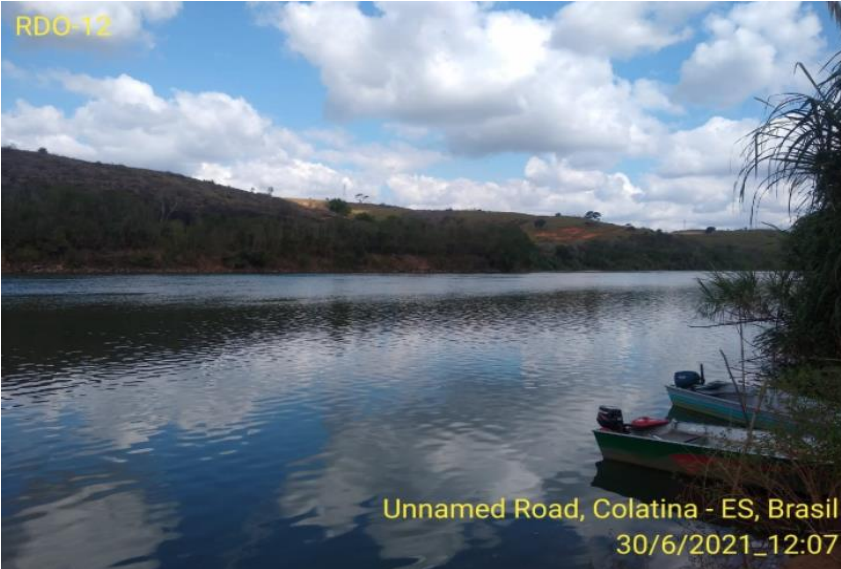
Código	Nome do Ponto	Descrição	Lat	Long
RDO 12	RDO 12 - Doce 12 em Colatina/ES	Rio Doce em Itapina/ES	-19,4993	-40,7587

**Observação:** Foi observado pela equipe de campo valor de condutividade de 4,34 uS/cm inconsistente no dia 05/07/2021 as 12h:00, pois foi gerado durante a manutenção.
