**BOLETIM SEMANAL DA QUALIDADE DA ÁGUA**  
**PROGRAMA DE MONITORAMENTO QUALI-QUANTITATIVO SISTEMÁTICO DE ÁGUA E SEDIMENTOS (PMQQS)**

Data da última atualização: 24/01/2022

**Este boletim tem como objetivo disponibilizar informações atualizadas produzidas pelas estações de monitoramento automáticas do Programa de Monitoramento Quali-Quantitativo Sistemático de Água e Sedimentos – PMQQS.**

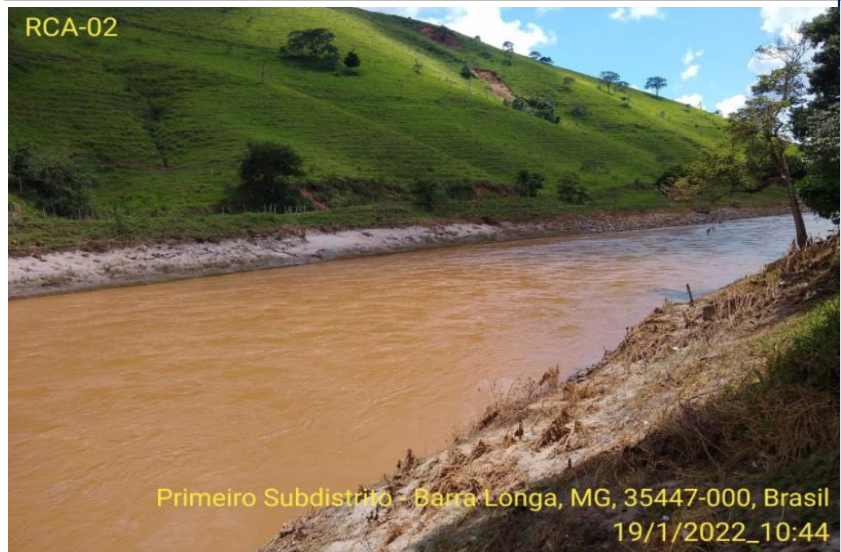
Código	Nome do Ponto	Descrição	Lat	Long
RCA 02	RCA 02 - Carmo 02 em Barra Longa/MG	Rio do Carmo em Barra Longa/MG	-20,28241	-43,044879

RCA 02 - Foram desconsiderados resultados até o dia 19/01/2022 às 12:00h devido a presença de acúmulo de sedimento dentro da tubulação de acondicionamento que estava interferindo os resultados.

**Observação:** Identificado pela equipe que a transmissão até o dia 19/01/2022 às 12:00h sofreram interferência pelo acúmulo de sedimentos no interior da tubulação.

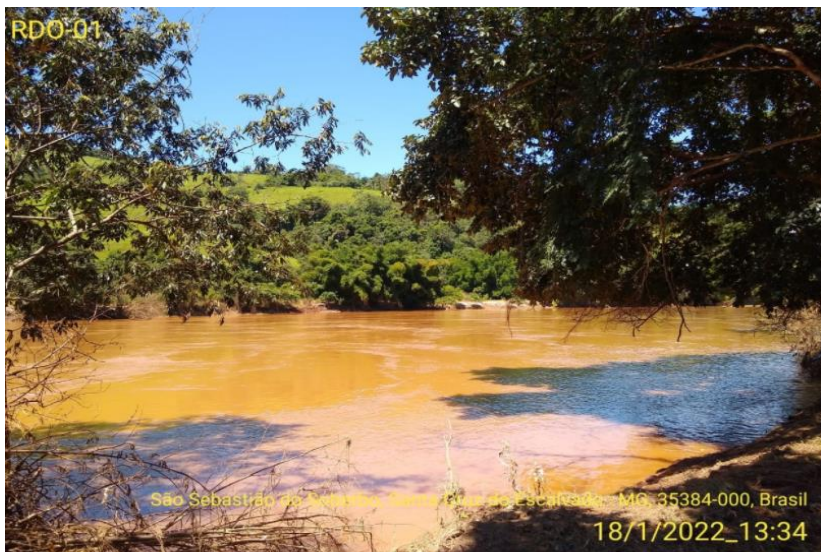
Código	Nome do Ponto	Descrição	Lat	Long
RDO 01	RDO 01 - Doce 01 – Rio Doce/MG	Rio Doce em Rio Doce/MG	-20,25603	-42,91249

RDO 01 - Os resultados de oxigênio dissolvido e condutividade são suspeitos, pois podem estar sob interferência de acúmulo de material na tubulação da sonda, o qual não pode ser removido ainda devido ao elevado nível do rio.

**Observação:** Identificado pela equipe de campo que os resultados apresentados nesta semana podem estar sob interferência de acúmulo de material na tubulação da sonda, o qual não pode ser removido ainda devido ao elevado nível do rio.

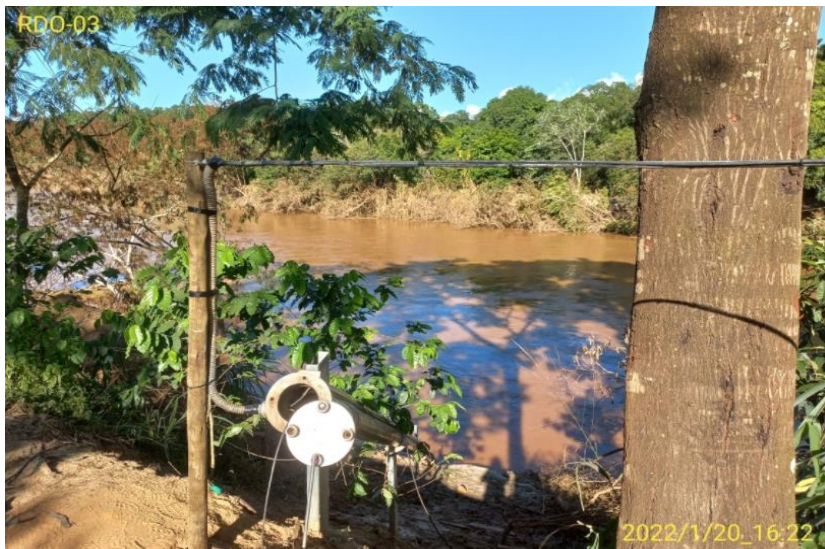
Código	Nome do Ponto	Descrição	Lat	Long
RDO 03	RDO 03 - Doce 03 em São Domingos do Prata/MG	Rio Doce em Sem Peixe/MG	-20,0144	-42,7446

**Observação:** Identificado pela equipe de campo que a partir das 21:00h do dia 09/01/2022 até o dia 21/01/2022 às 08:00h a estação parou de transmitir dados, devido à fortes chuvas e elevação do nível de água ela ficou submersa interrompendo suas transmissões. A partir do dia 21/01/2022 às 09:00h após manutenção os dados voltaram a ser transmitidos normalmente.

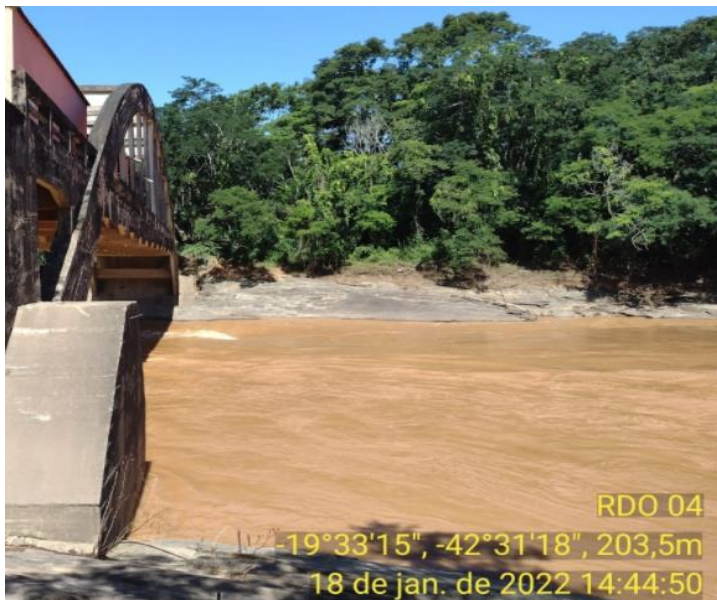
Código	Nome do Ponto	Descrição	Lat	Long
RDO 04	RDO 04 - Doce 04 em Bom Jesus do Galho/MG	Rio Doce em Bom Jesus do Galho/MG	-19,5542	-42,5214

**Observação:** Identificado pela equipe de campo que devido as fortes chuvas e elevação do rio ocorreu rompimento do cabo de alimentação e dados da sonda e a tubulação de acondicionamento foi danificada. Com o nível elevado ainda não foi possível identificar todos os danos. Os dados pararam de ser transmitidos a partir do dia 10/01 às 07:00h.

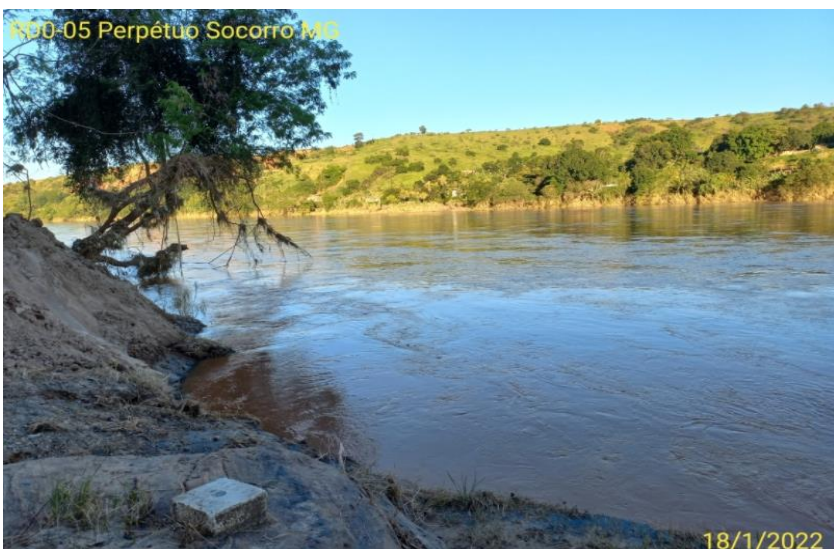
Código	Nome do Ponto	Descrição	Lat	Long
RDO 05	RDO 05 - Doce 05 em Belo Oriente/MG	Rio Doce em Belo Oriente/MG	-19,3207	-42,3646

RDO 05 - No dia 18/01/2022 foi realizado a manutenção corretiva e os dados voltaram a ser transmitidos, porém não foi possível verificar a sonda, pois a tubulação de acondicionamento ainda encontra-se submersa. Assim alguns dados podem de qualidade podem estar alterados.

RDO 05 - Resultados fixos de 0,31 mg/L de oxigênio dissolvido em todo o período deste boletim. Possível causa: Tubulação de acondicionamento da sonda submersa.

**Observação:** Identificado pela equipe de campo interrupção dos dados no dia 10/01 às 22:00h devido às fortes chuvas e aumento do nível do rio que a deixou estação submersa. Após a redução do nível, no dia 18/01/2022 foi realizado a manutenção corretiva e os dados voltaram a ser transmitidos, porém não foi possível verificar a sonda, pois a tubulação de acondicionamento ainda encontra-se submersa. Assim alguns dados podem de qualidade podem estar alterados.

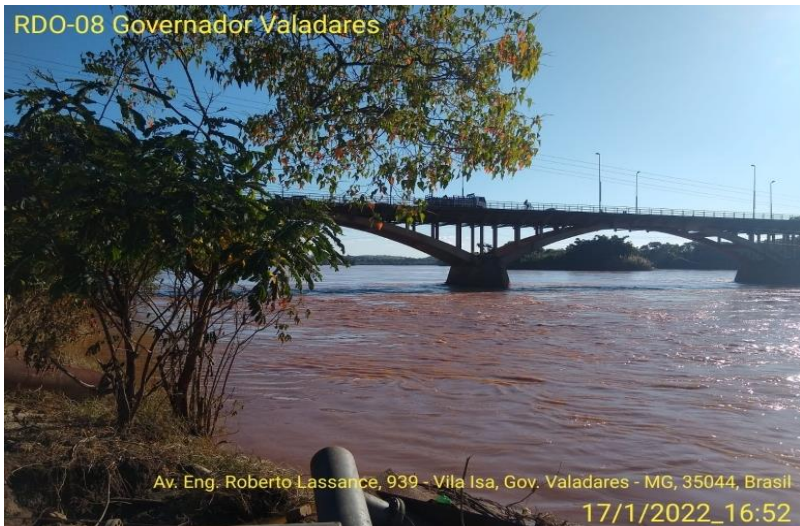
Código	Nome do Ponto	Descrição	Lat	Long
RDO 08	RDO 08 - Doce 08 em Governador Valadares/MG	Rio Doce em Governador Valadares/MG	-18,8833	-41,9526

**Observação:** Identificado pela equipe de campo que o pier onde se encontra a sonda está totalmente danificado e que sonda parou de reportar os dados no dia 12/01 às 03:00h. Após a redução do nível a equipe de campo irá avaliar a situação e realizar as devidas manutenções.

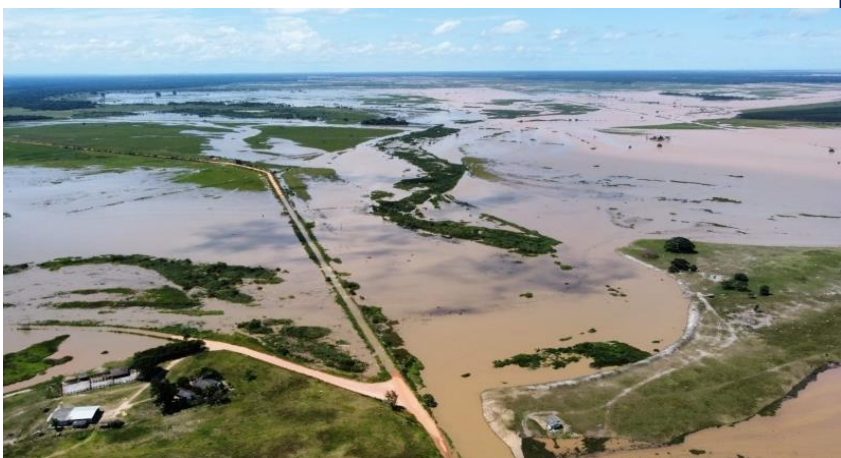
Código	Nome do Ponto	Descrição	Lat	Long
RDO 16	RDO 16 - Doce 16 em Linhares/ES	Foz do rio Doce em Regência/ES	-19,6464	-39,8232

RDO 16 - Os dados reportados podem estar sob interferência devido à falta de manutenção após a falta de acesso a Regência. As fortes chuvas e aumento do nível do rio ilhou Regência ES impossibilitando o acesso.

RDO 16 - Resultados zerados de condutividade e temperatura da amostra do dia 18/01/2022 às 20:00h até o dia 23/01/2022 às 23:00h. Possível causa: Perda de ajustes do sensor.

**Observação:** Não foi possível realizar a manutenção nesta estação, pois o acesso para Regência estava impossibilitado, devido às fortes chuvas e o aumento do nível do rio. Assim que o acesso for liberado a equipe de manutenção irá realizar as devidas manutenções.
