**BOLETIM SEMANAL DA QUALIDADE DA ÁGUA**  
**PROGRAMA DE MONITORAMENTO QUALI-QUANTITATIVO SISTEMÁTICO DE ÁGUA E SEDIMENTOS (PMQQS)**

Data da última atualização: 22/11/2022

**Este boletim tem como objetivo disponibilizar informações atualizadas produzidas pelas estações de monitoramento automáticas do Programa de Monitoramento Quali-Quantitativo Sistemático de Água e Sedimentos – PMQQS.**

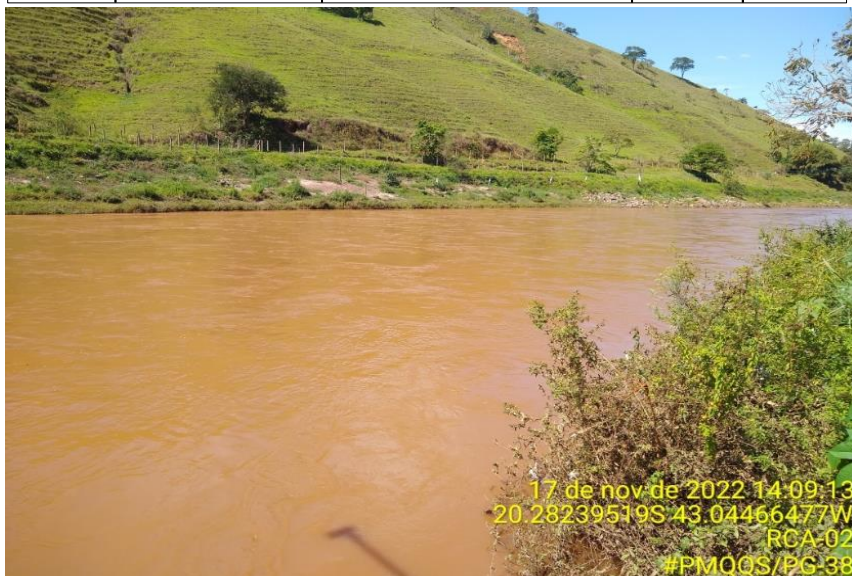
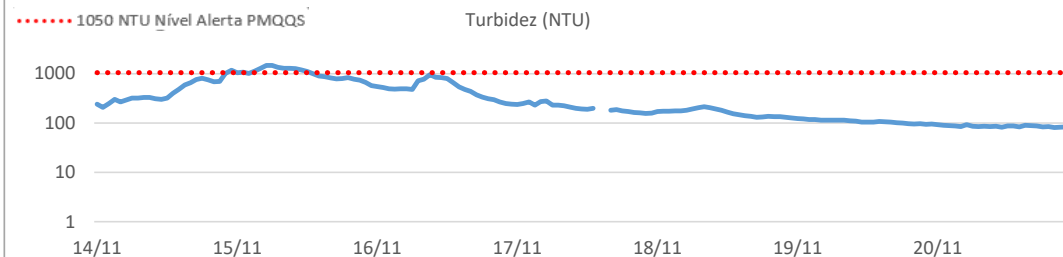
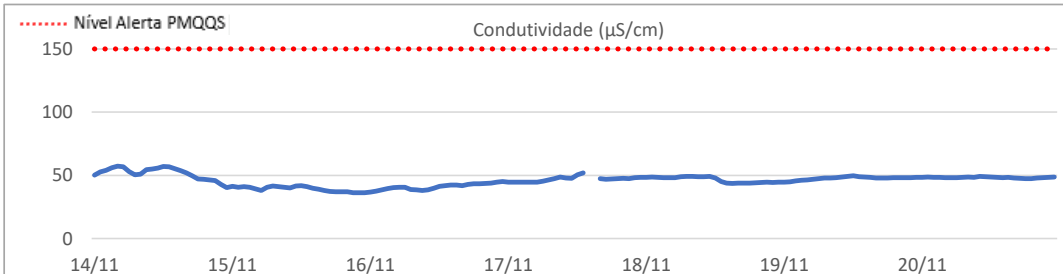
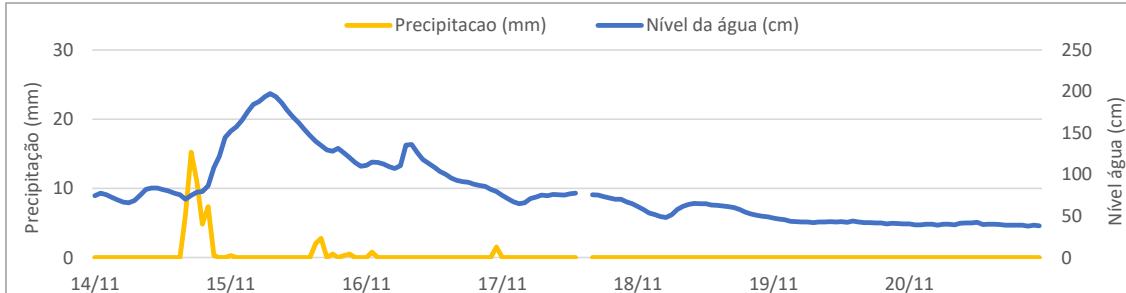
Código	Nome do Ponto	Descrição	Lat	Long
RCA 02	RCA 02 - Carmo 02 em Barra Longa/MG	Rio do Carmo em Barra Longa/MG	-20,28241	-43,044879

**Observação:** Observado aumento de turbidez entre os dias 14/11 e 16/11 devido à ocorrência de precipitação a montante, gerando alerta para os órgãos ambientais.

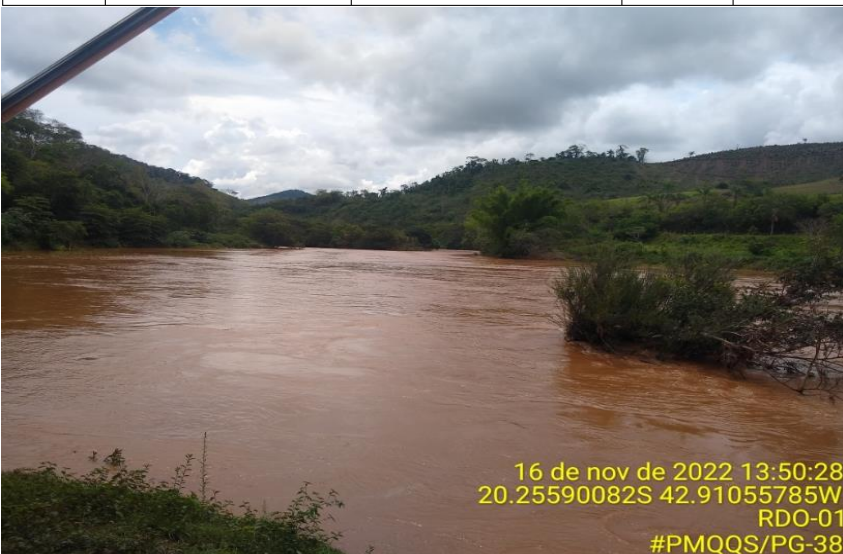
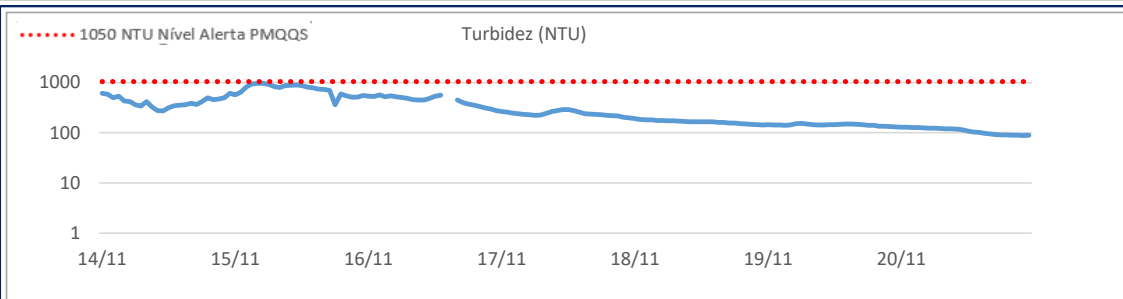
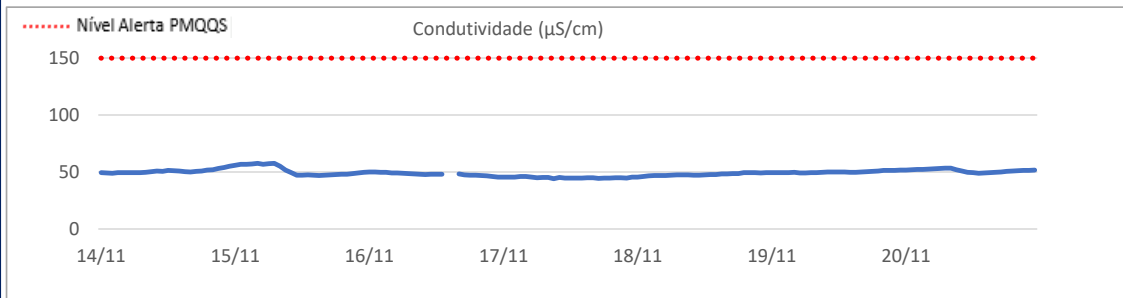
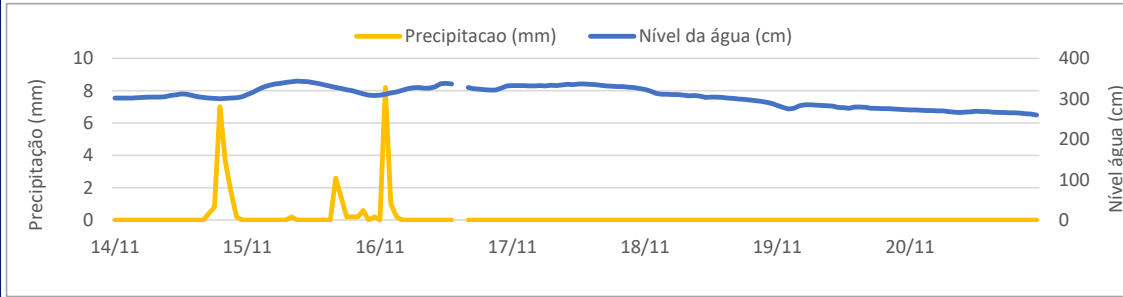
Código	Nome do ponto	Descrição	Lat	Long
RDO 01J	Rio Doce - Doce 01J/MG	Rio Doce em Rio Doce/MG	-20,25603	-42,91249

RDO 01 - Foram desconsiderados dados suspeitos de Oxigênio Dissolvido nos dias 18/11 de 04h:00 as 23h:00, 19/11 de 00h:00 as 23h:00 e no dia 20/11 de 00h:00 as 10h:00 e de 18h:00 as 23h:00, em razão das chuvas pode ter ocorrido obstrução no sensor por acúmulo de material transportado pelo rio, ocasionando erros na leitura.

**Observação:** Observado aumento de turbidez entre os dias 14/11 e 15/11, devido à ocorrência de precipitação local e a montante..

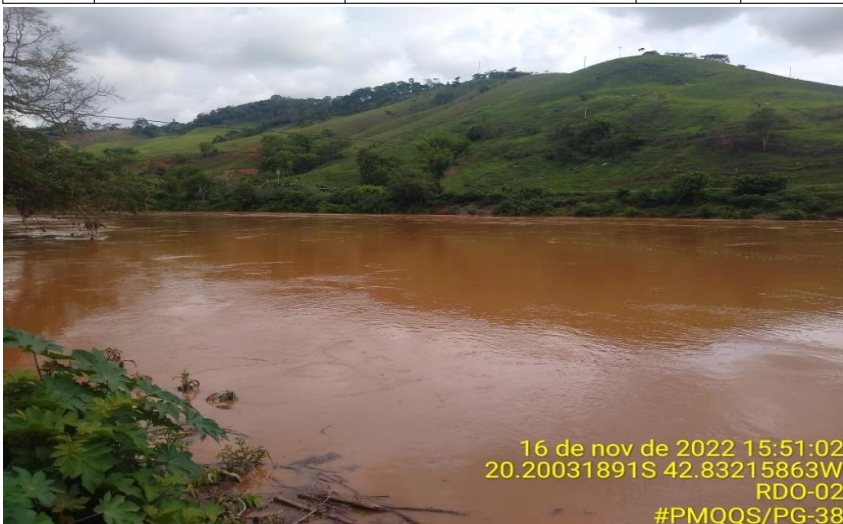
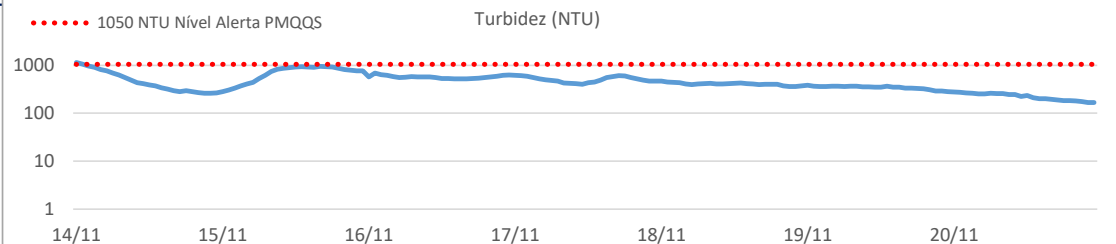
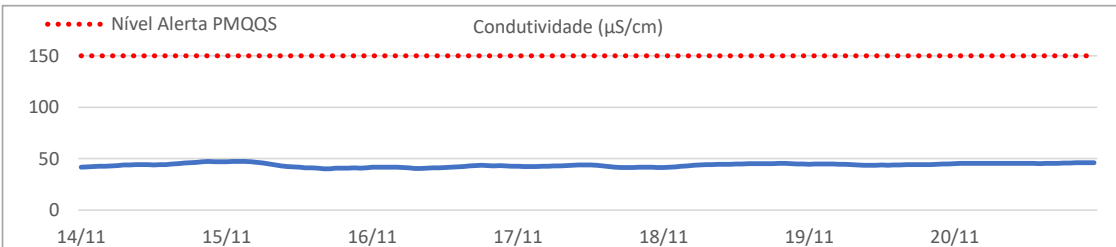
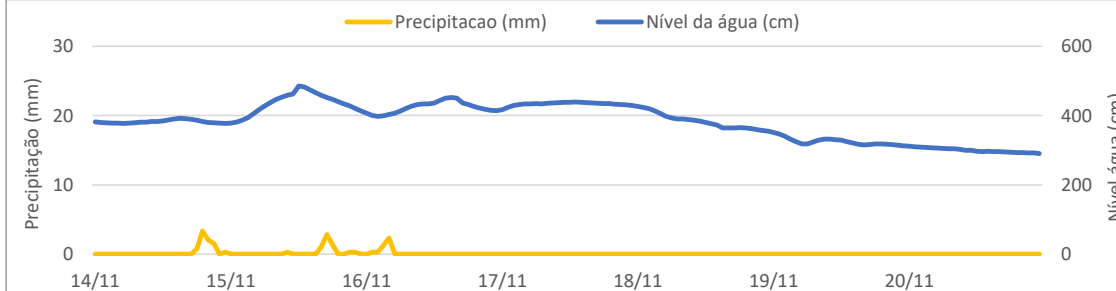
Código	Nome do ponto	Descrição	Lat	Long
RDO 02J	Rio Doce - Doce 02J/MG	Rio Doce em Santa Cruz do Escavaldo/MG, após vertedouro da Barragem	-20,2087	-42,8509

**Observação:** Observado aumento de turbidez entre os dias 15/11 e 16/11, devido à ocorrência de precipitação local e a montante.

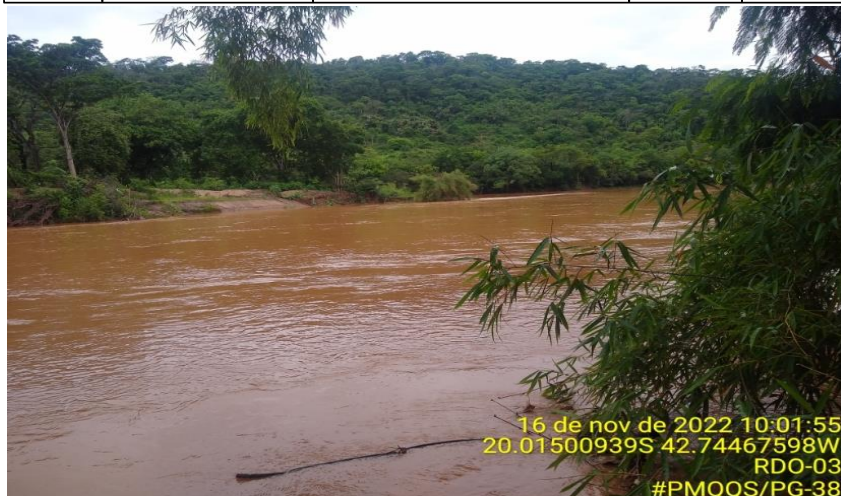
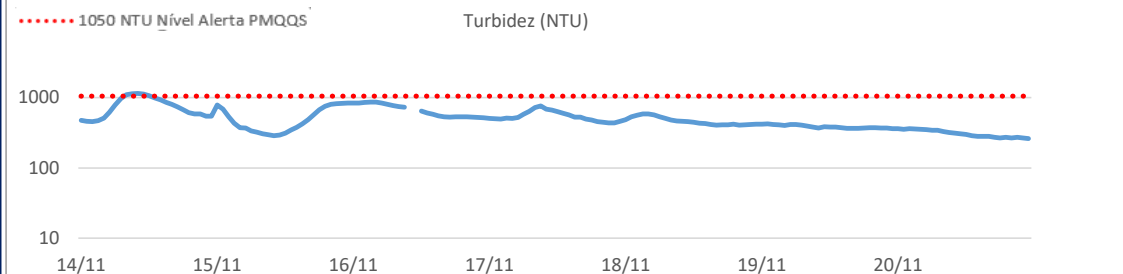
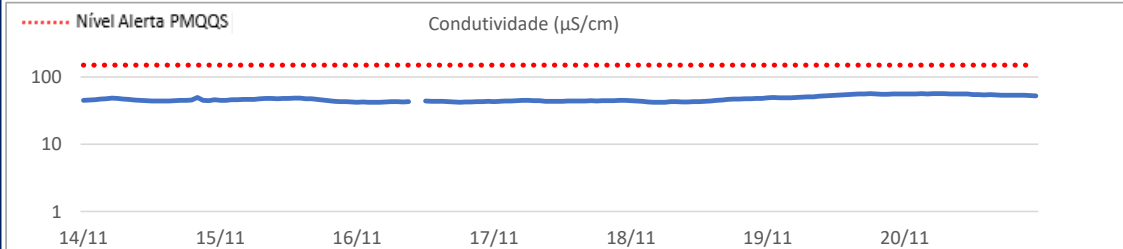
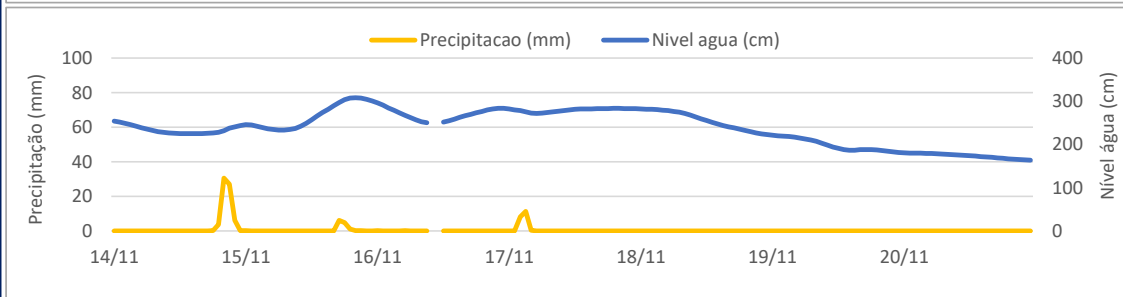
Código	Nome do Ponto	Descrição	Lat	Long
RDO 03	RDO 03 - Doce 03 em São Domingos do Prata/MG	Rio Doce em Sem Peixe/MG	-20,0144	-42,7446

RDO 03 - Desconsiderado pico de clorofila no dia 14/11 as 14h:00, não sendo possível identificar a falha, que poder ser devido a falha do sensor ou obstrução no momento da leitura.

**Observação:** Observado picos de turbidez nos dias 14/11, 15/11, 16/11, 17/11 e 18/11, devido as chuvas registradas no local e a montante. Foram gerados alarmes no parâmetro de turbidez no dia 14/11 às 08h:00 e 10h:00.

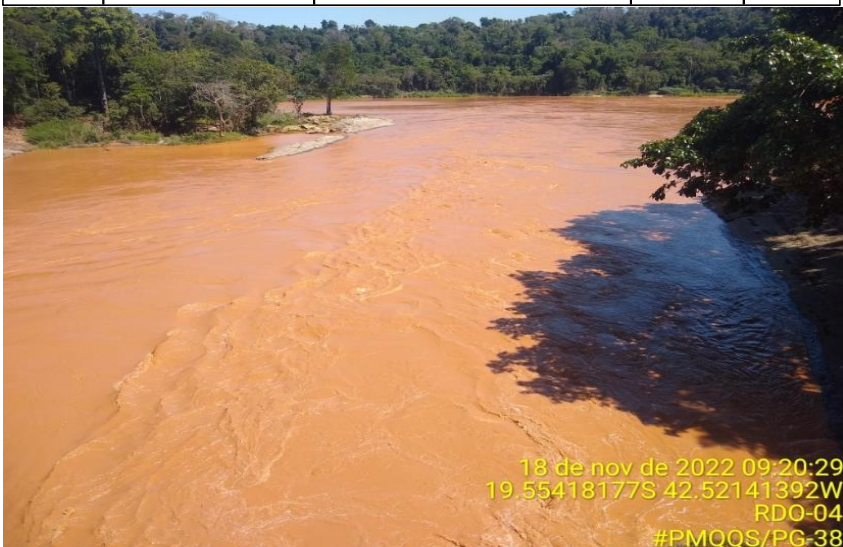
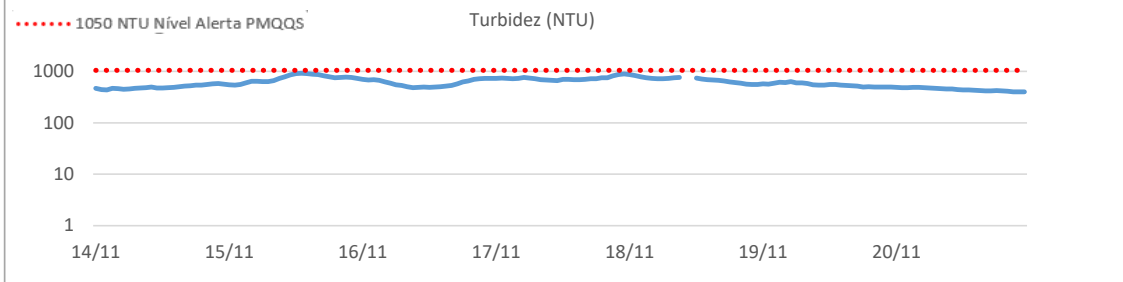
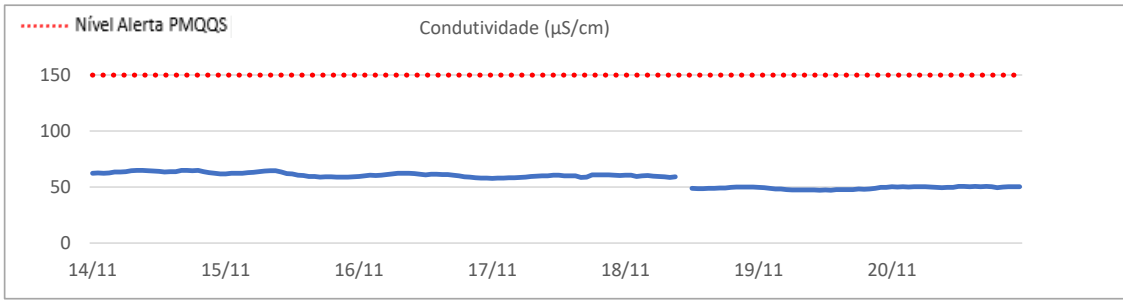
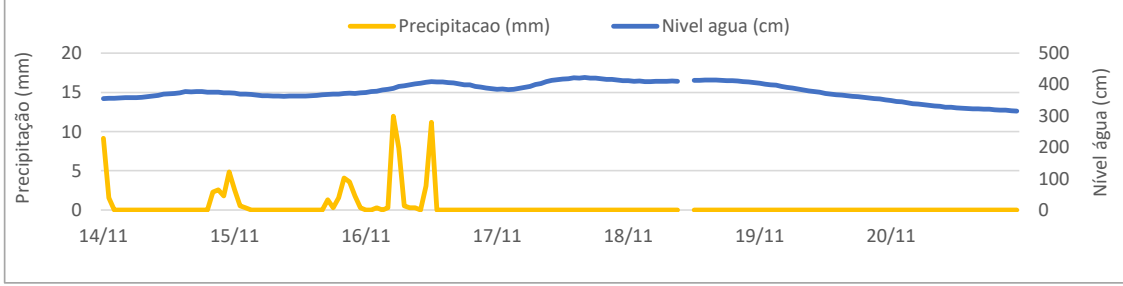
Código	Nome do Ponto	Descrição	Lat	Long
RDO 04	RDO 04 - Doce 04 em Bom Jesus do Galho/MG	Rio Doce em Bom Jesus do Galho/MG	-19,5542	-42,5214

**Observação:** Como observado no boletim anterior, este ponto vem reportando valores elevados de turbidez desde o dia 11/11, devido as chuvas que ocorrem na bacia do Rio Doce.

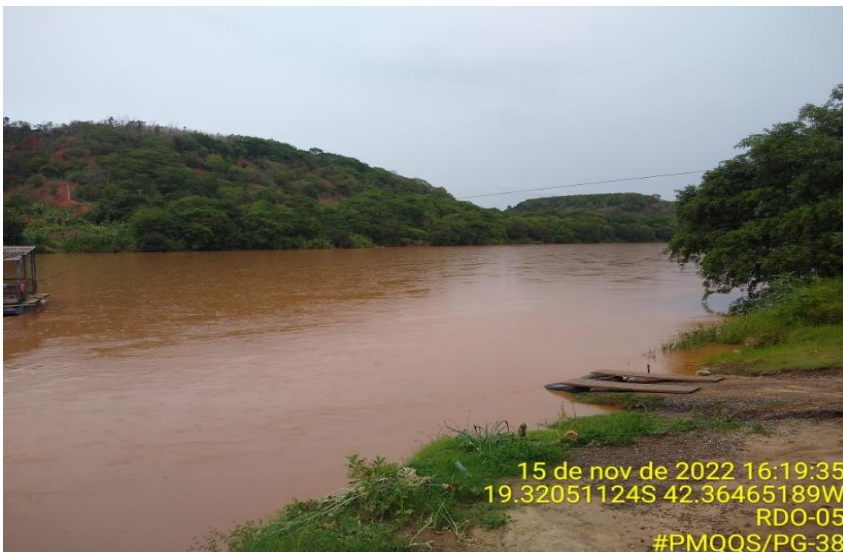
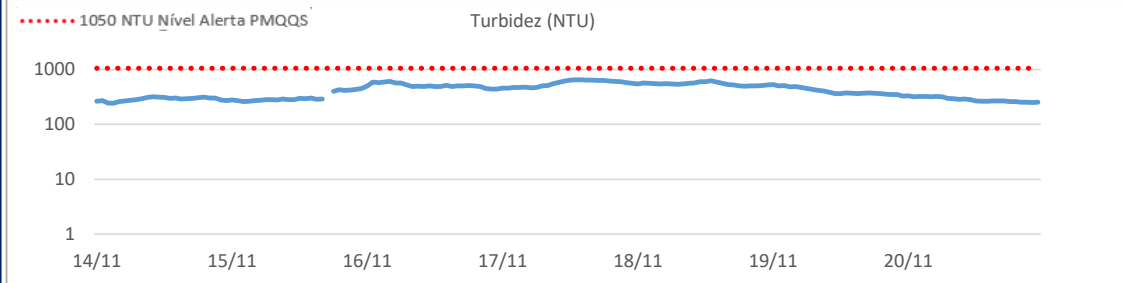
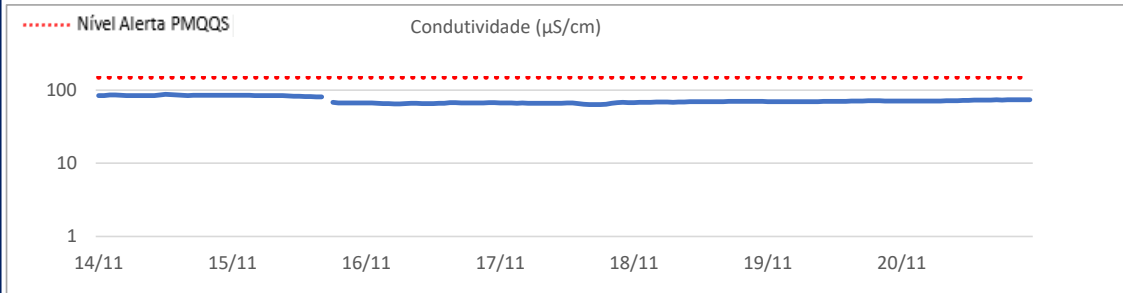
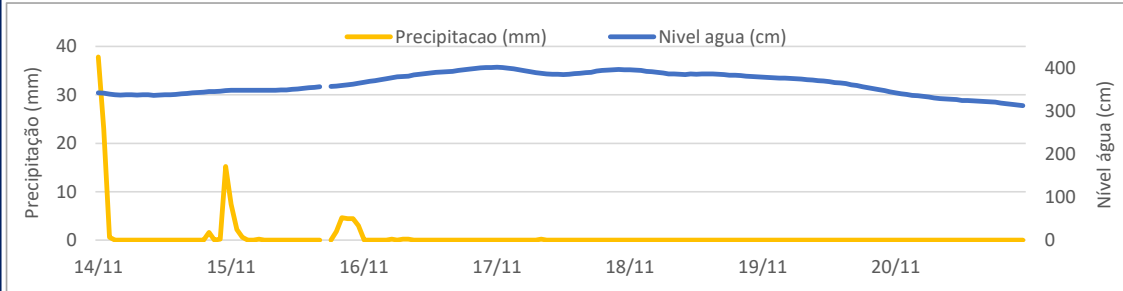
Código	Nome do Ponto	Descrição	Lat	Long
RDO 05	RDO 05 - Doce 05 em Belo Oriente/MG	Rio Doce em Belo Oriente/MG	-19,3207	-42,3646

**Observação:** Observado aumento de turbidez entre os dias 15/11 e 19/11, devido à ocorrência de precipitação na bacia do Rio Doce.

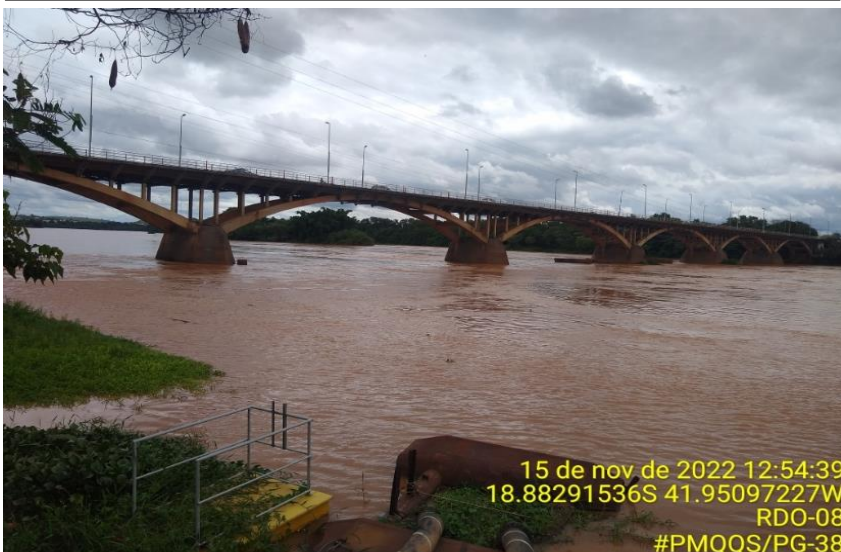
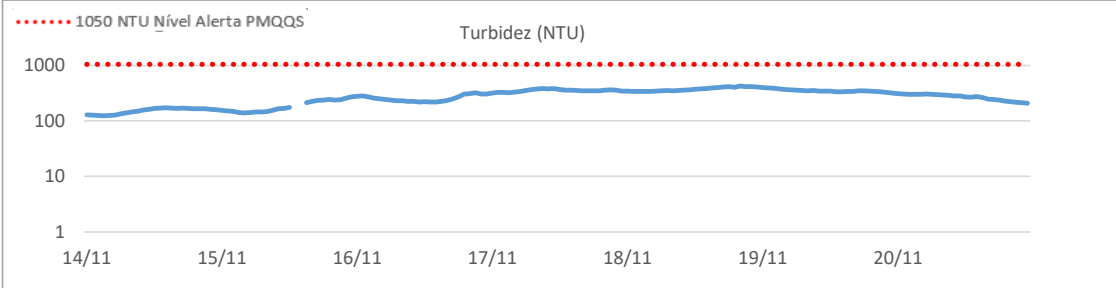
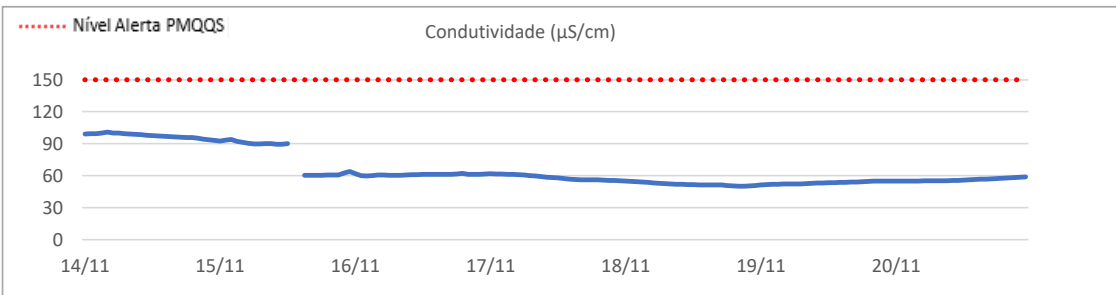
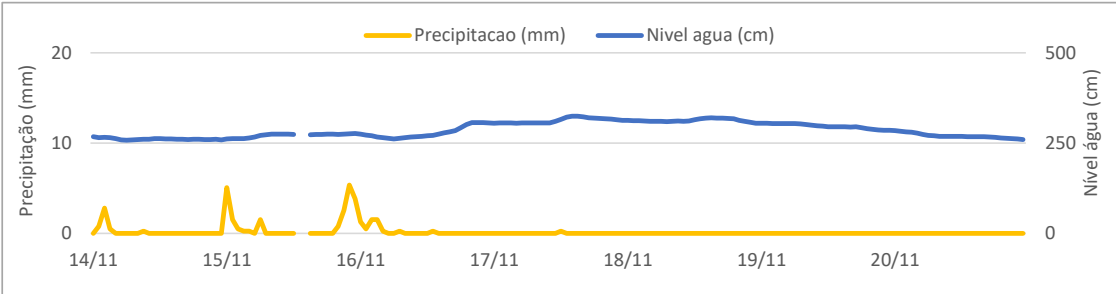
Código	Nome do Ponto	Descrição	Lat	Long
RDO 08	RDO 08 - Doce 08 em Governador Valadares/MG	Rio Doce em Governador Valadares/MG	-18,8833	-41,9526

**Observação:** Observado aumento de turbidez a partir do dia 15/11, devido à ocorrência de precipitação na bacia do Rio Doce

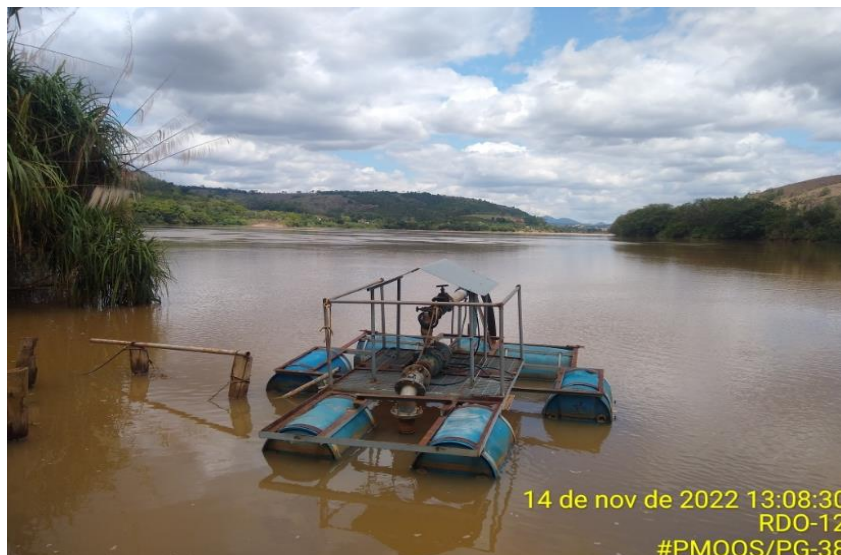
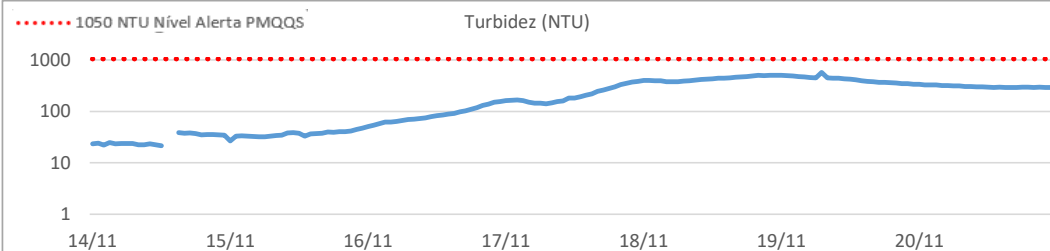
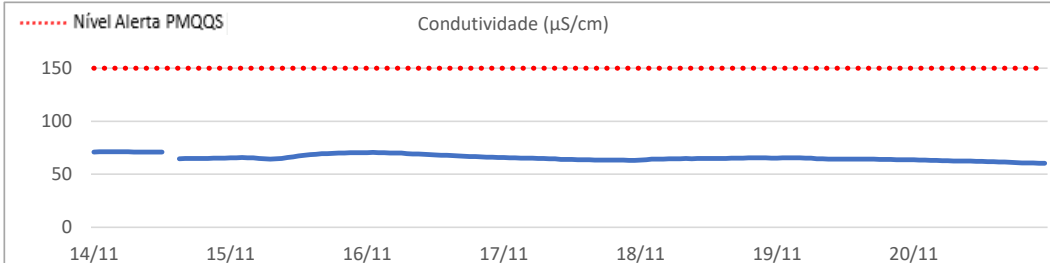
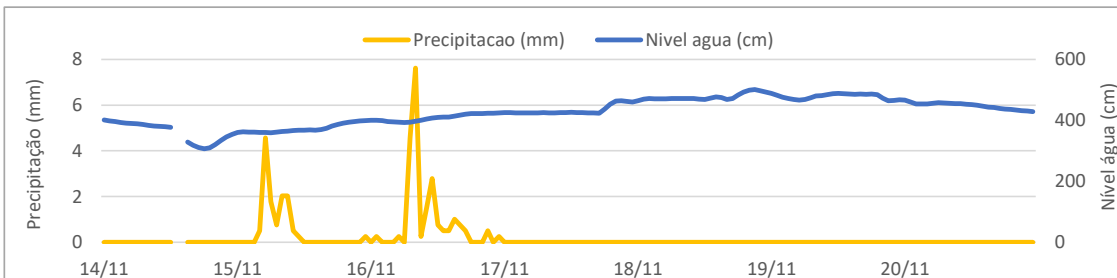
Código	Nome do Ponto	Descrição	Lat	Long
RDO 12	RDO 12 - Doce 12 em Colatina/ES	Rio Doce em Itapina/ES	-19,4993	-40,7587

**Observação:** Observado aumento de turbidez a partir do dia 15/11, devido à ocorrência de precipitação local e também a montante do ponto.

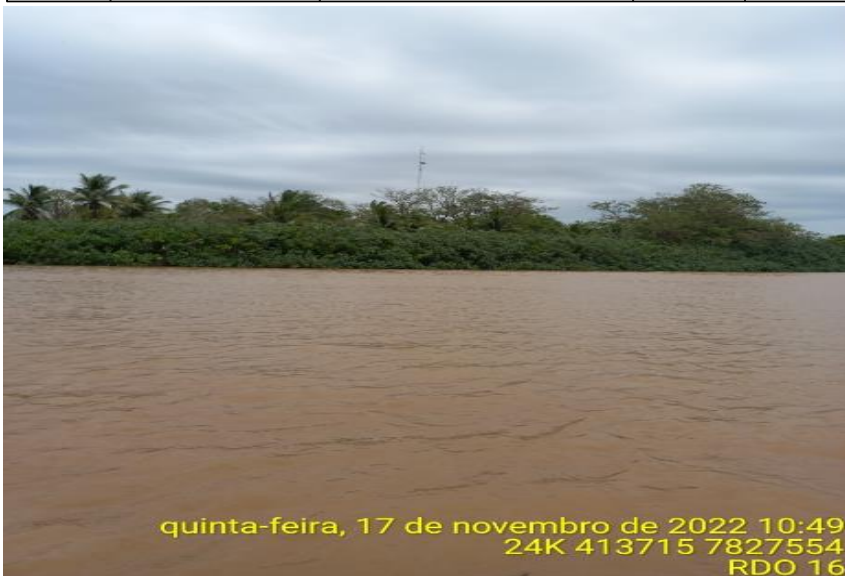
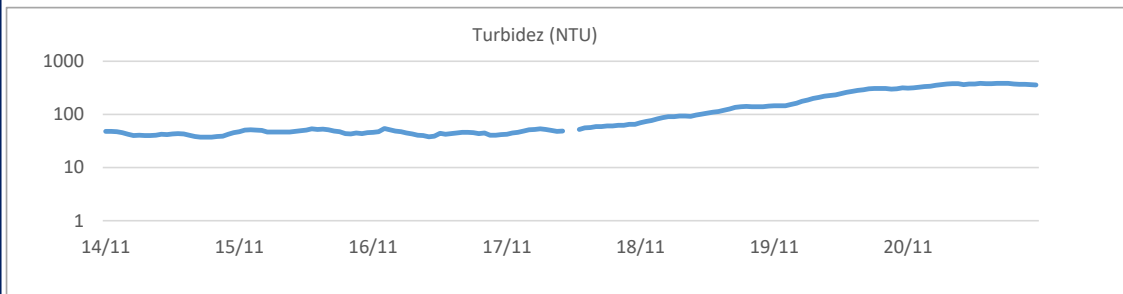
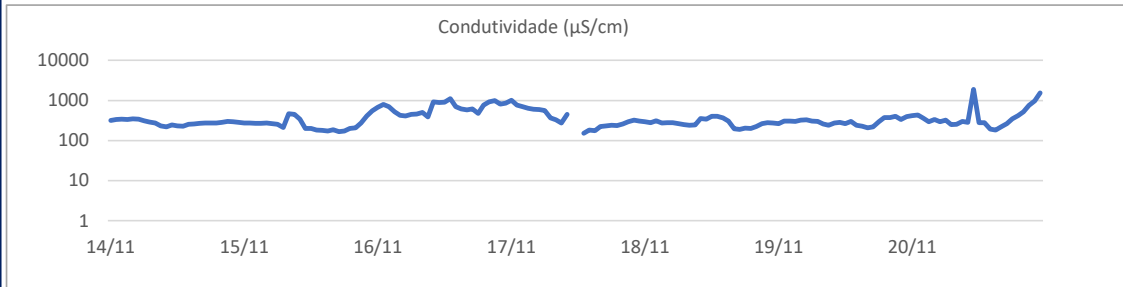
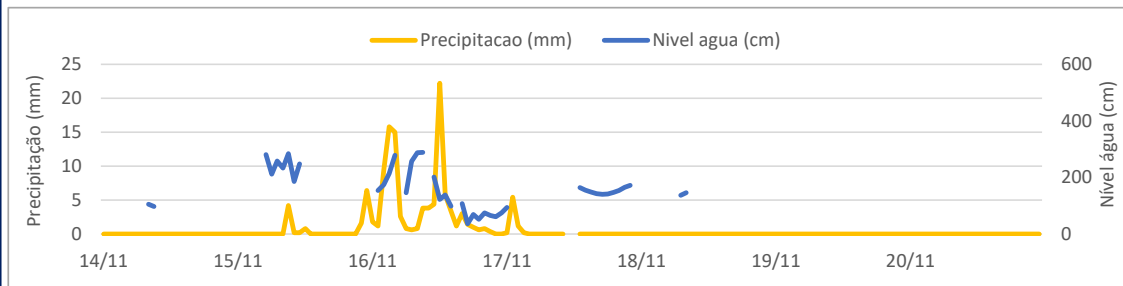
Código	Nome do Ponto	Descrição	Lat	Long
RDO 16	RDO 16 - Doce 16 em Linhares/ES	Foz do rio Doce em Regência/ES	-19,6464	-39,8232

**Observação:** Observado aumento de turbidez a partir do dia 18/11, devido à ocorrência de precipitação local e também a montante do ponto. A estação ficou sem reportar dados de nível entre os dias 14/11 e 20/11 devido a erros de leituras do sensor.
