**BOLETIM MENSAL DA QUALIDADE DA ÁGUA
PROGRAMA DE MONITORAMENTO QUALI-QUANTITATIVO SISTEMÁTICO DE ÁGUA E SEDIMENTOS (PMQQS)**

Data da última atualização: 19/09/2023

Este boletim tem como objetivo disponibilizar informações atualizadas produzidas pelas estações de monitoramento automáticas do Programa de Monitoramento Quali-Quantitativo Sistemático de Água e Sedimentos – PMQQS.

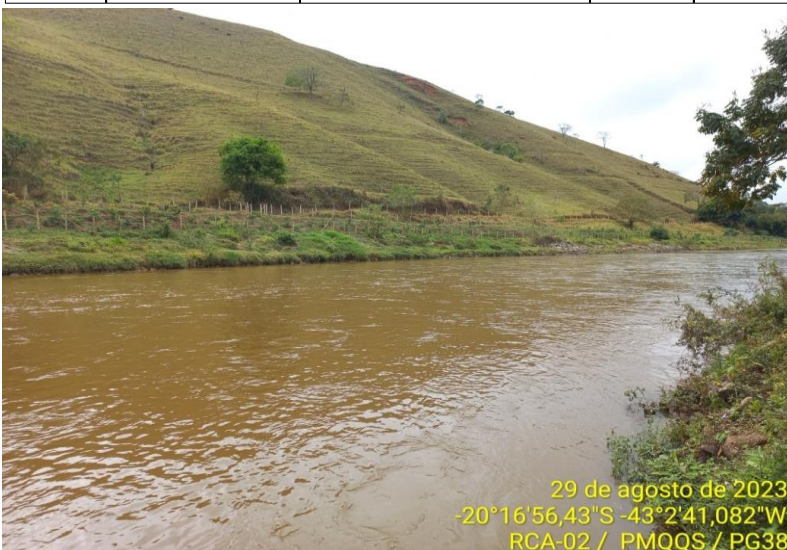
29 de agosto de 2023
 -20°16'56,43"S -43°2'41,082"W
 RCA-02 / PMQQS / PG38

RCA 02 - Observados 3 picos de turbidez acima de 1050NTU nos dias 17/08 às 14h00 e 26/08 às 12h00 e 19h00, onde foram gerados al ertas. Foi identificada presença de folhas no copo de proteção da sonda.

Observação: Observados 3 picos de turbidez acima de 1050NTU nos dias 17/08 às 14h00 e 26/08 às 12h00 e 19h00, onde foram gerados alertas. Dados ocorreram de forma isolada tendo como causa obstrução momentânea do campo de atuação do sensor de turbidez. Foi identificada presença de folhas no copo de proteção da sonda.

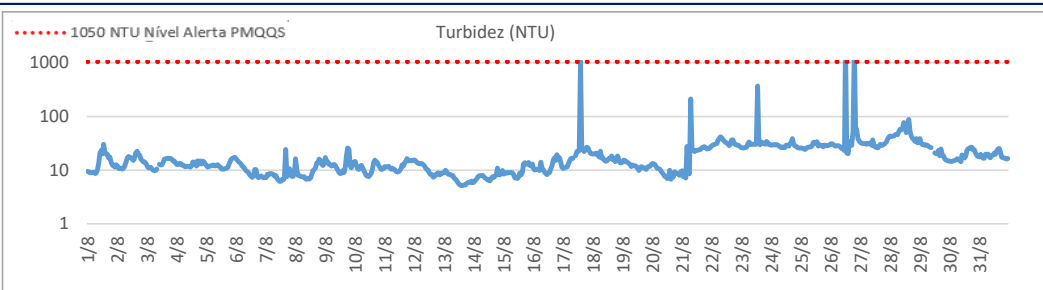
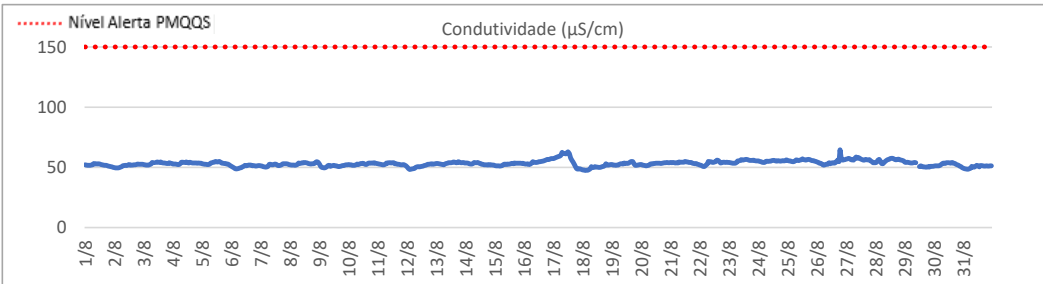
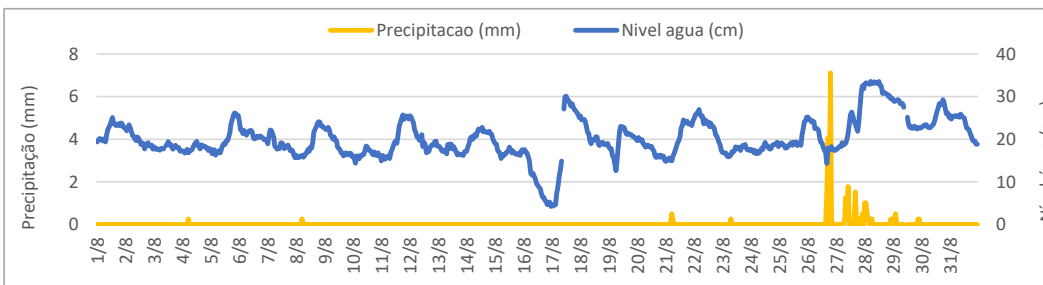
Gráfico Mensal

RCA 02 - Picos suspeitos de Turbidez nos dias 21/08 às 07h:00, e 23/08 às 13h:00, não sendo possível identificar a causa, que p ode ser falha na leitura ou obstrução momentânea no campo de atuação do sensor.

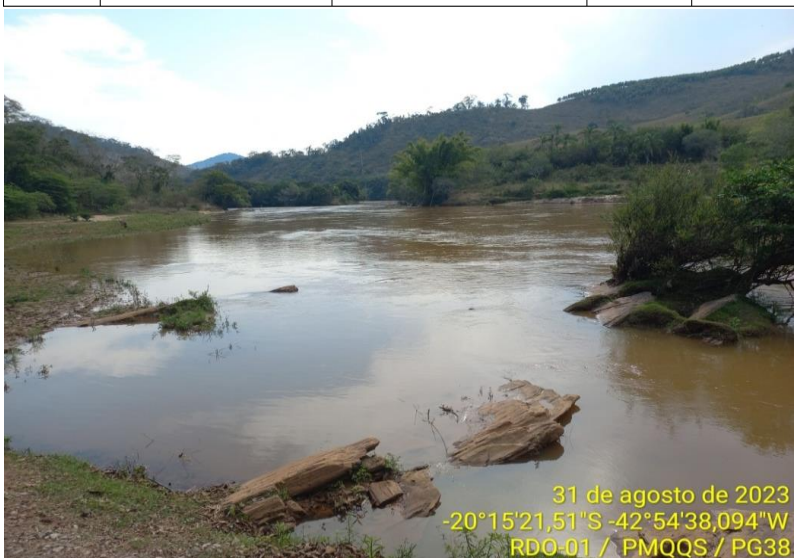
Observação: Observado falha na transmissão de nível d'água a partir da transmissão das 11h00 de 01/08. Leitura restabelecida a partir das 17h00 de 01/08.

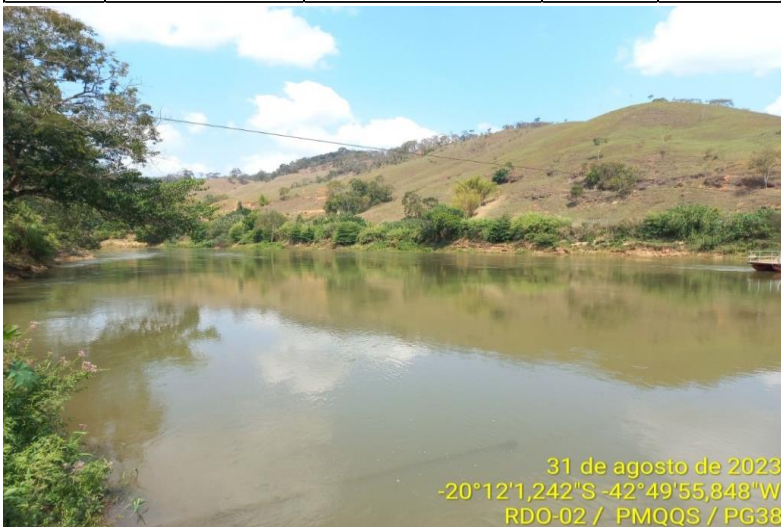
31 de agosto de 2023
 -20°12'1,242"S -42°49'55,848"W
 RDO-02 / PMQQS / PG38

RDO 02J - Registro de grande elevação de turbidez no período do dia 11/08 às 01h:00 a 15/08 às 09h:00, devido a acúmulo de folhas na tubulação de acondicionamento da sonda. Os dados foram considerados suspeitos.

Observação: Registro de grande elevação de turbidez no período do dia 11/08 às 01h:00 a 15/08 às 09h:00, devido a acúmulo de folhas na tubulação de acondicionamento da sonda e mal funcionamento do sensor de limpeza.

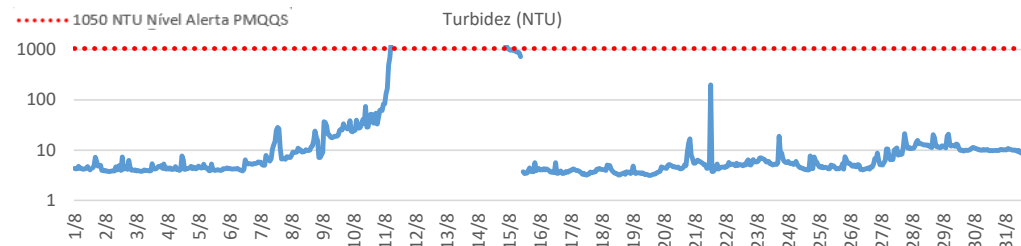
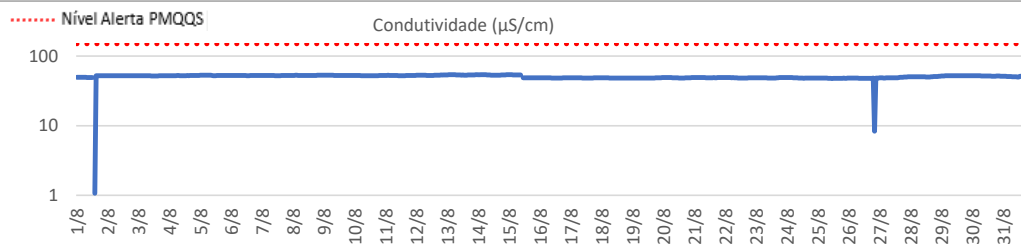
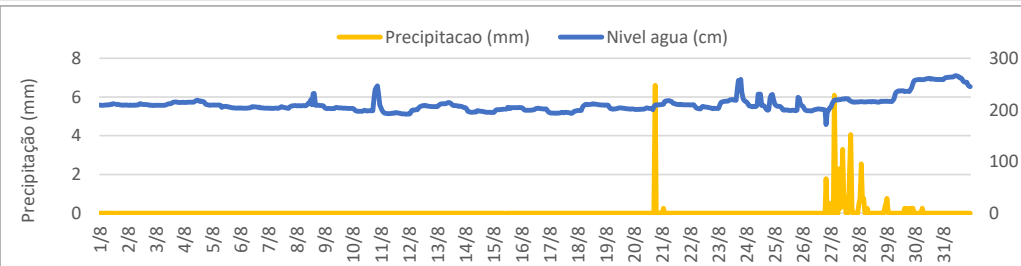
Gráfico Mensal

RDO 02J - Pico suspeito de Turbidez no dia 21/08 às 12h:00, não sendo possível identificar a causa, que pode ser falha na leitura ou obstrução momentânea no campo de atuação do sensor.

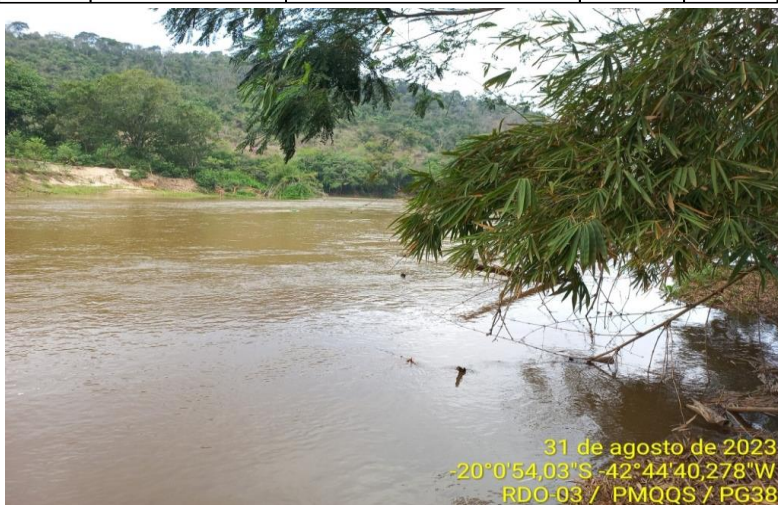
31 de agosto de 2023
 -20°0'54,03"S - 42°44'40,278"W
 RDO 03 / PMQQS / PG38

RDO 03 - Foi identificado registro de elevação de turbidez em decorrência de incidência de chuva. Registros ocorreram dias 26/08 às 17h:00 e 31/08 às 02h:00.

Observação: Foi identificado registros de elevação de turbidez entre os dias 26/08 à 31/08 em decorrência de incidência de chuva.

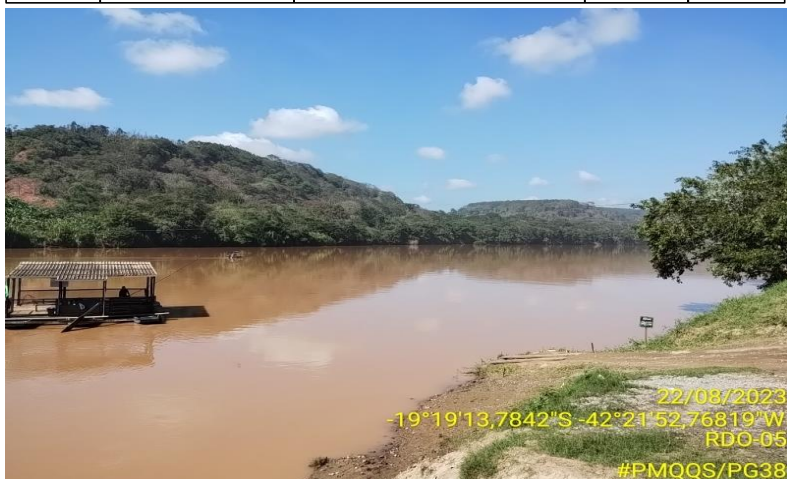
RDO 05 - Observado picos aleatórios de turbidez e clorofila gerando alarmes no dia 10/08 às 17h:00 de turbidez e no dia 18/08 às 03h:00 de clorofila, não sendo possível identificar a causa, que pode ser falha na leitura ou obstrução momentânea no campo d e atuação do sensor.

Observação: Observado picos aleatórios de turbidez gerando alarmes no dia 10/08 às 17h:00, não sendo possível identificar a causa, que pode ser falha na leitura ou obstrução momentânea no campo de atuação do sensor.

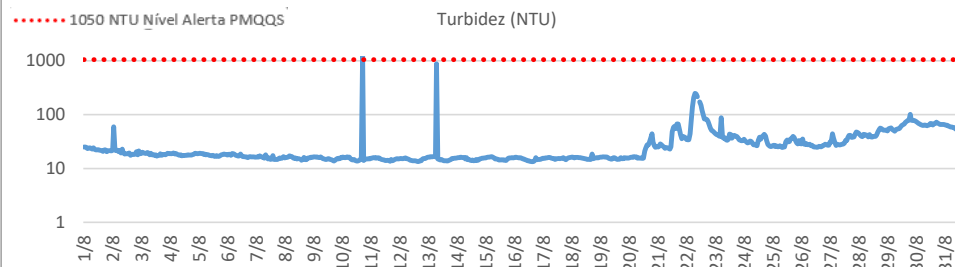
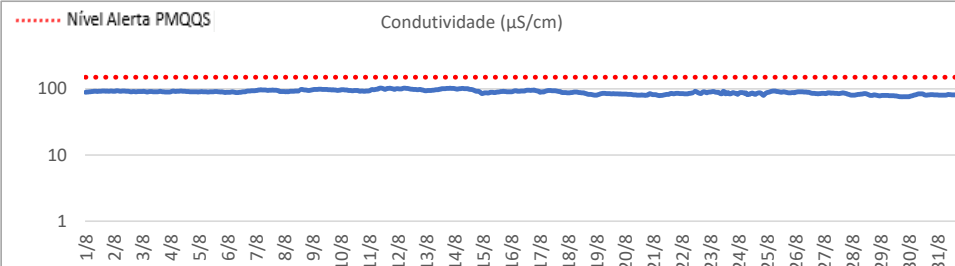
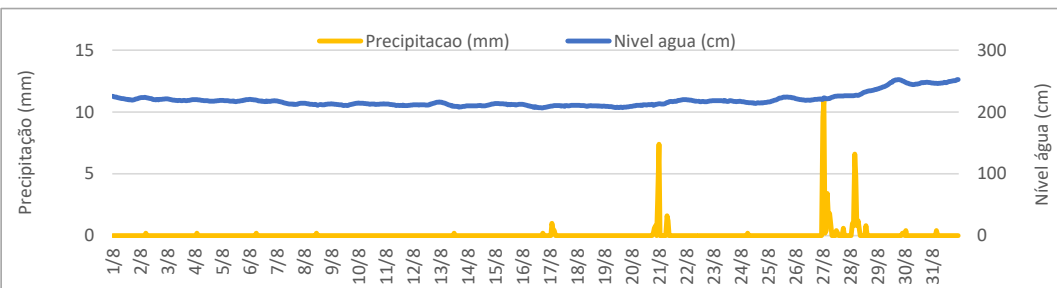
Gráfico mensal

RDO 05 - Observado pico suspeito de turbidez no dia 13/08 às 07h:00, não sendo possível identificar a causa, que pode ser falha na leitura ou obstrução momentânea no campo de atuação do sensor.

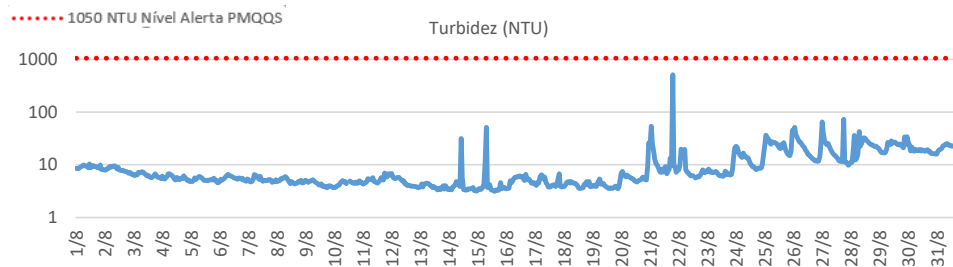
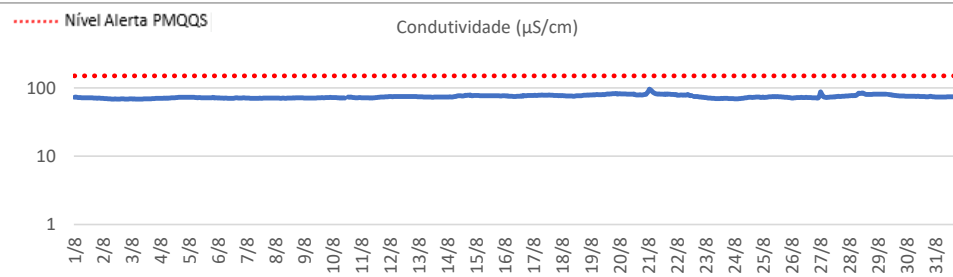
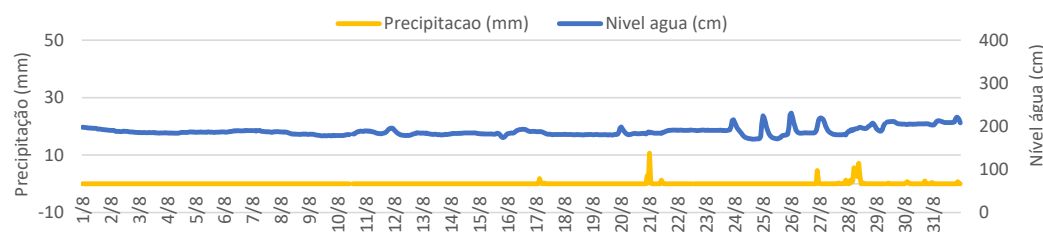
Gráfico Mensal

RDO 08 - Observado pico aleatório de clorofila gerando alarme no dia 17/08 às 3h:00.

RDO 08 - Observado pico suspeito de turbidez no dia 21/08 às 19h:00, não sendo possível identificar a causa, que pode ser falha na leitura ou obstrução momentânea no campo de atuação do sensor.

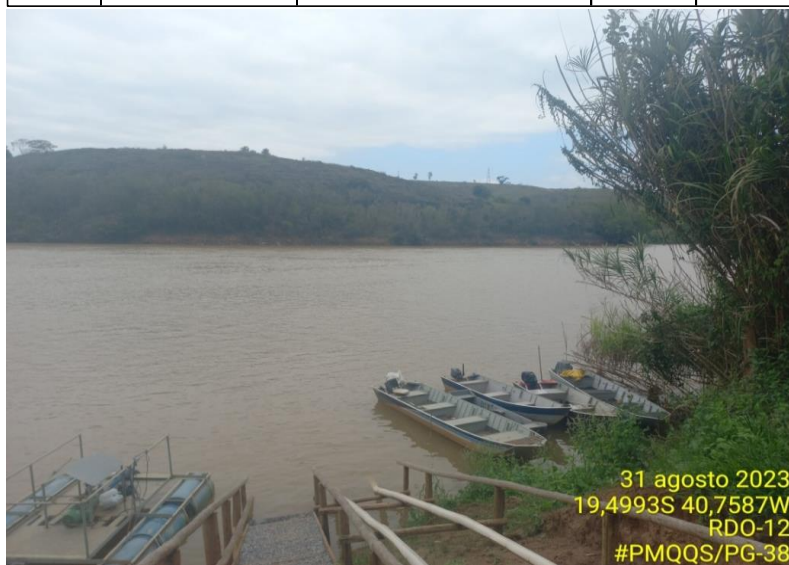
RDO 12 - Ocorreu um erro de leitura de turbidez no dia 10/08 às 15h:00 durante manutenção preventiva. Observados dados suspeitos de turbidez nos dias 15/08 às 14h:00 e dia 17/08 às 07h:00, não sendo possível identificar a causa, que pode ser falha na leitura ou obstrução momentânea no campo de atuação do sensor.

Observação: Durante manutenção preventiva ocorreu um erro de leitura de turbidez no dia 10/08 às 15h:00. Observado falha na transmissão dos dados de qualidade da água no período das 09h00 às 15h00 do dia 22/08, devido a manutenção na tubulação de acondicionamento da sonda.

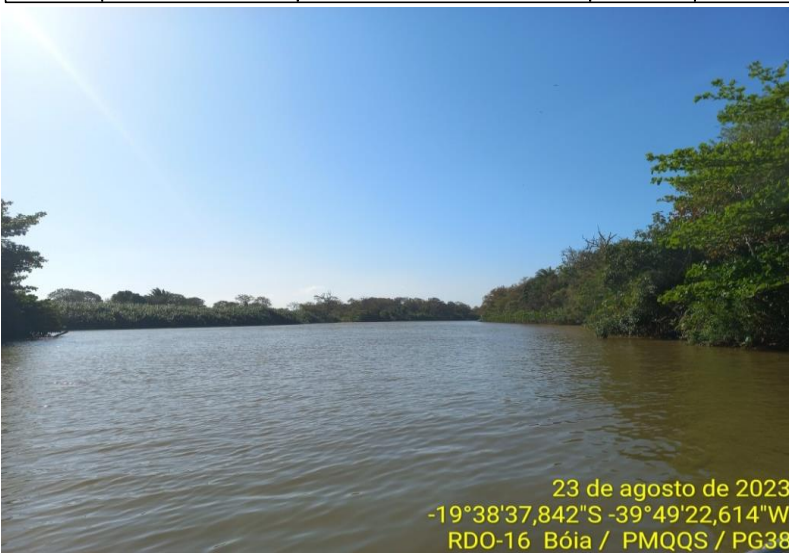
23 de agosto de 2023
 -19°38'37,842"S -39°49'22,614"W
 RDO-16 Bóia / PMQQS / PG38

RDO 16 - Registro de dois picos de turbidez acima de 1050NTU, nos seguintes horários, 05h00 de 15/08 e 18h00 de 20/08, Verificado que registros ocorreram de forma isolada e certamente foram provocados por obstrução momentânea do campo de atuação do sens or de turbidez.

Observação: Foi identificado registro de de dois picos de turbidez acima de 1050NTU, nos seguintes horários, 05h00 de 15/08 e 18h00 de 20/08, Verificado que registros ocorreram de forma isolada e certamente foram provocados por obstrução momentânea do campo de atuação do sensor de turbidez.

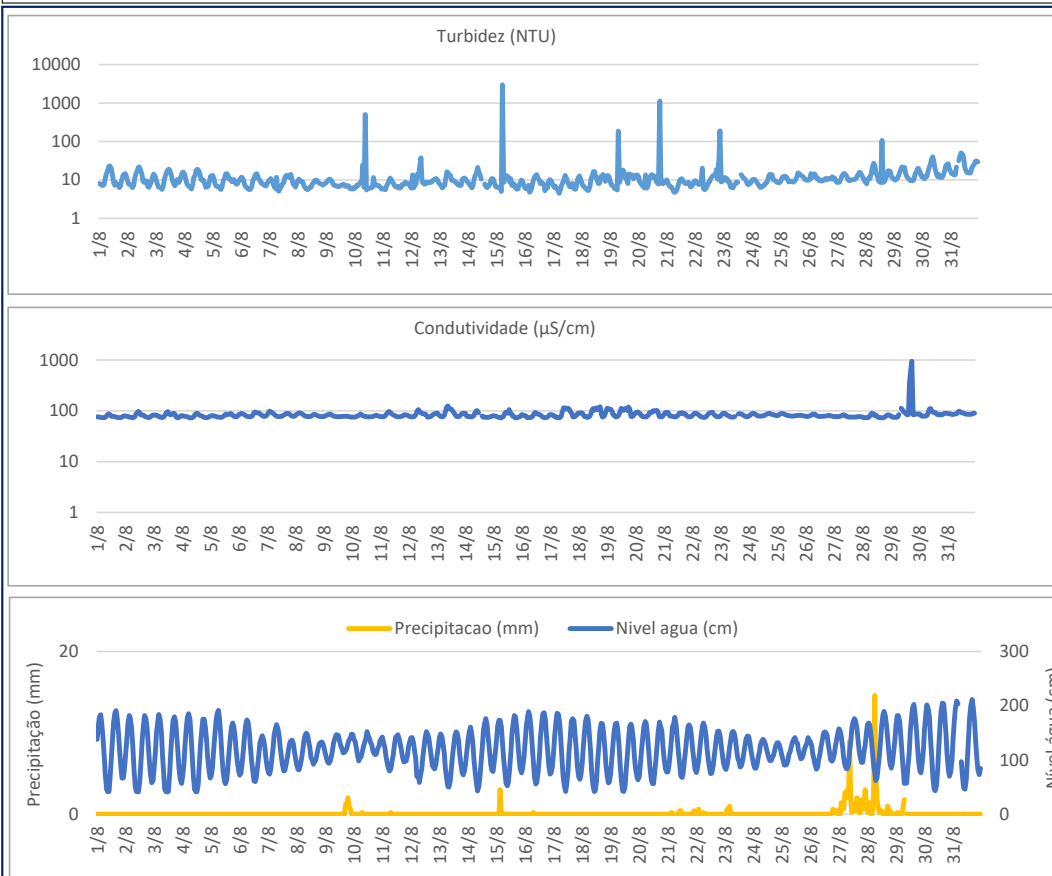
Gráfico Mensal

RDO 16 - Observados dados suspeitos de turbidez nos dias 10/08 às 09h:00, 19/08 às 07h:00, 22/08 às 21h:00, 28/08 às 14h:00, não sendo possível identificar a causa, que pode ser falha na leitura ou obstrução momentânea no campo de atuação do sensor.
