**BOLETIM SEMANAL DA QUALIDADE DA ÁGUA**  
**PROGRAMA DE MONITORAMENTO QUALI-QUANTITATIVO SISTEMÁTICO DE ÁGUA E SEDIMENTOS (PMQQS)**

Data da última atualização: 10/03/2023

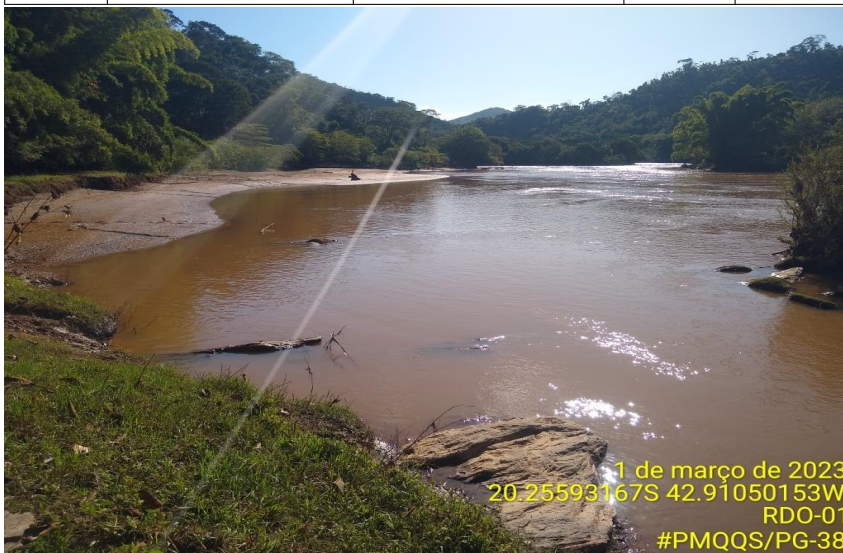
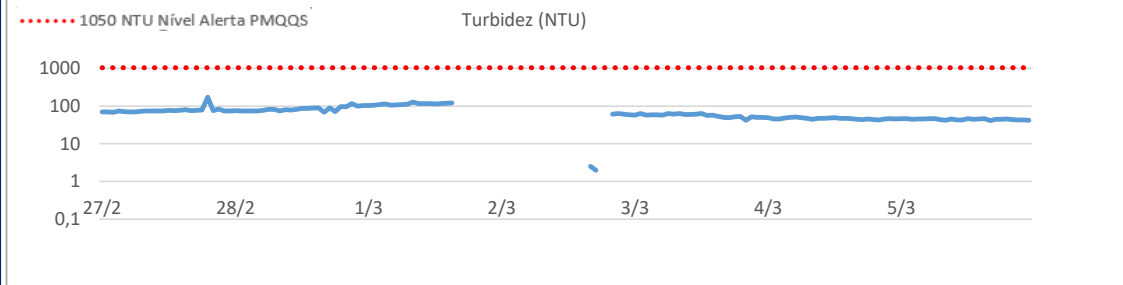
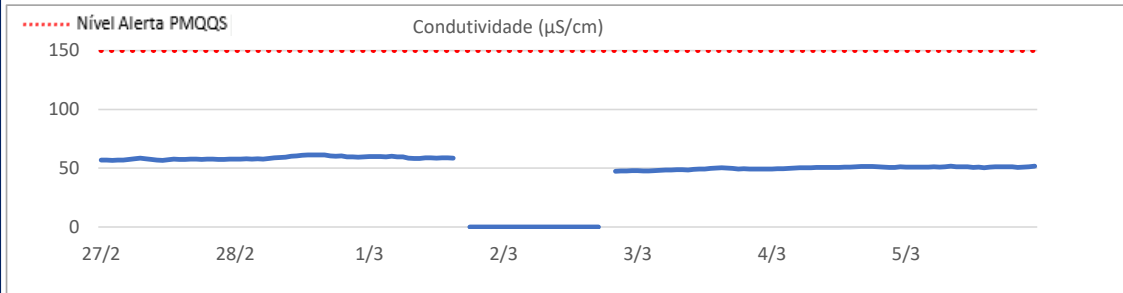
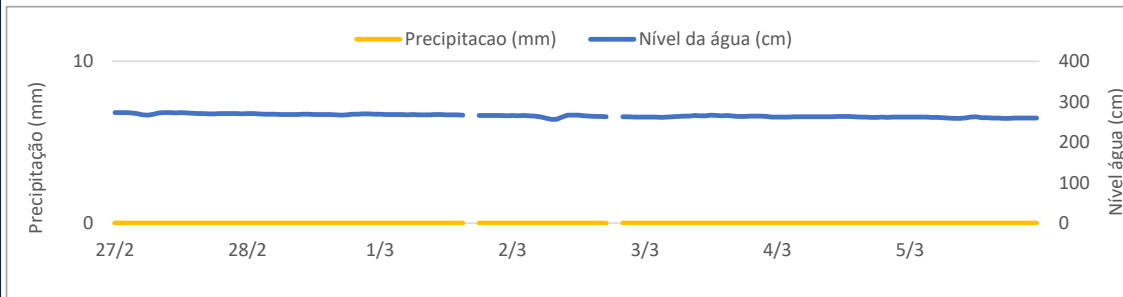
Código	Nome do ponto	Descrição	Lat	Long
RDO 01J	Rio Doce - Doce 01J/MG	Rio Doce em Rio Doce/MG	-20,25603	-42,91249

RDO 01 - Desconsiderado pico suspeito de turbidez no dia 27/02 as 19h:00, devido a uma sacola, obstruindo os sensores da sonda. A estação reportou dados zerados de turbidez, condutividade e temperatura da amostra entre os dias 01/03 as 18h:00 até 02/03 as 17h:00, dados suspeitos de clorofila e cianobactérias, pH, OD e nível entre os dias 01/03 as 18h:00, até o dia 02/03 as 17h:00, devido ao posicionamento da sonda, que estava fora da água.

**Observação:** Observado pico suspeito de turbidez no dia 27/02 as 19h:00 devido a presença de um sacola, trasportada pelo leito rio, no entorno da sonda. A estação reportou dados zerados de turbidez, condutividade e temperatura da amostra e dados suspeitos de OD, pH e nível, entre os dias 01/03, a partir das 18h:00, até o dia 02/03 as 17h:00, devido ao posicionamento da sonda, que estava fora da água.

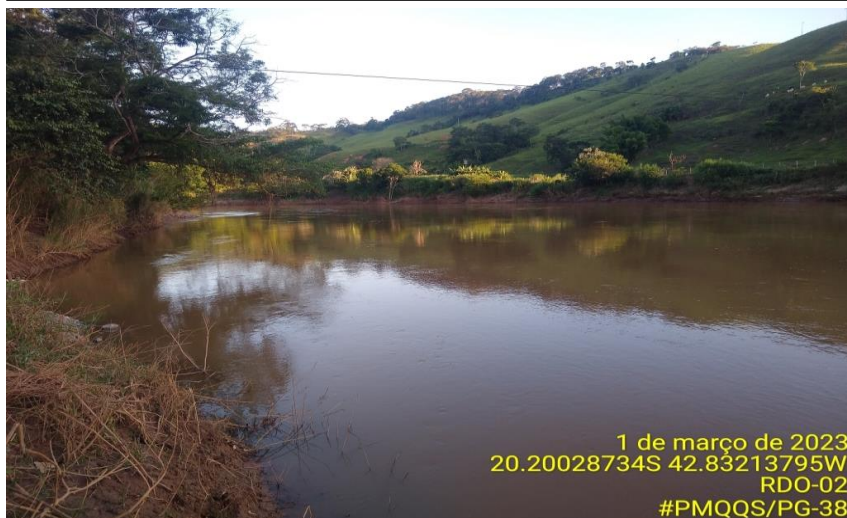
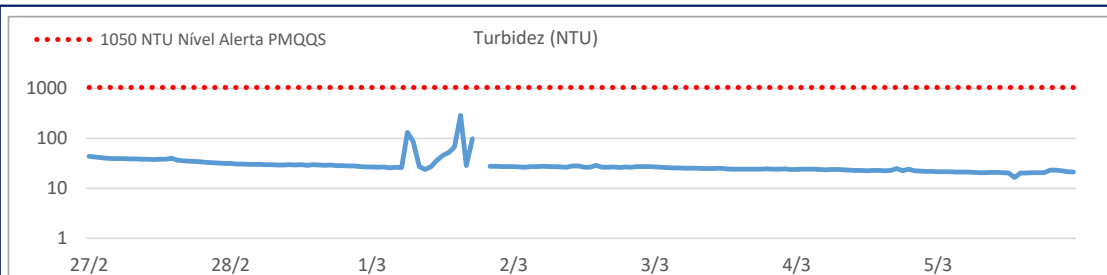
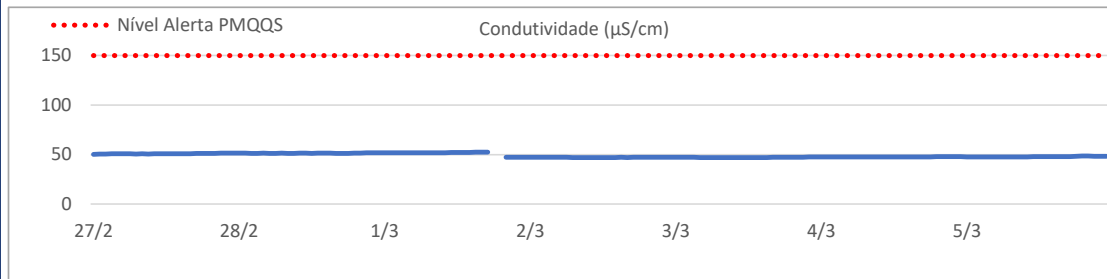
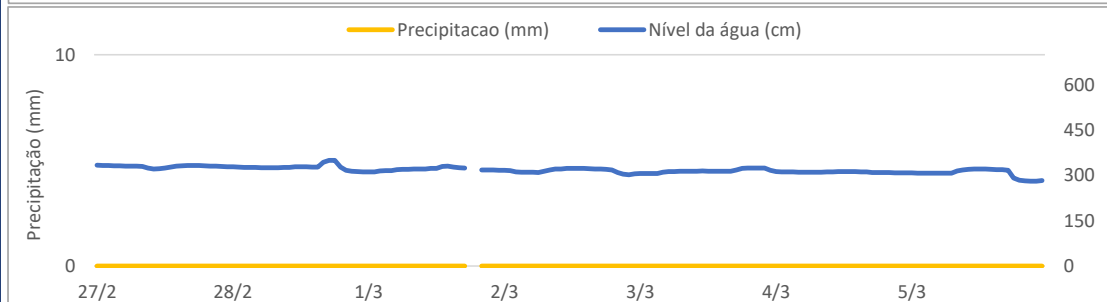
1 de março de 2023  
 20.20028734S 42.83213795W  
 RDO-02  
 #PMQQS/PG-38

RDO 02J - Desconsiderados dados suspeitos de turbidez no dia 01/03, de 06h:00 as 17h:00, devido a perda de ajuste do sensor.

**Observação:** Observado dados suspeitos de turbidez no dia 01/03, de 06h:00 as 17h:00, devido a perda de ajuste do sensor.

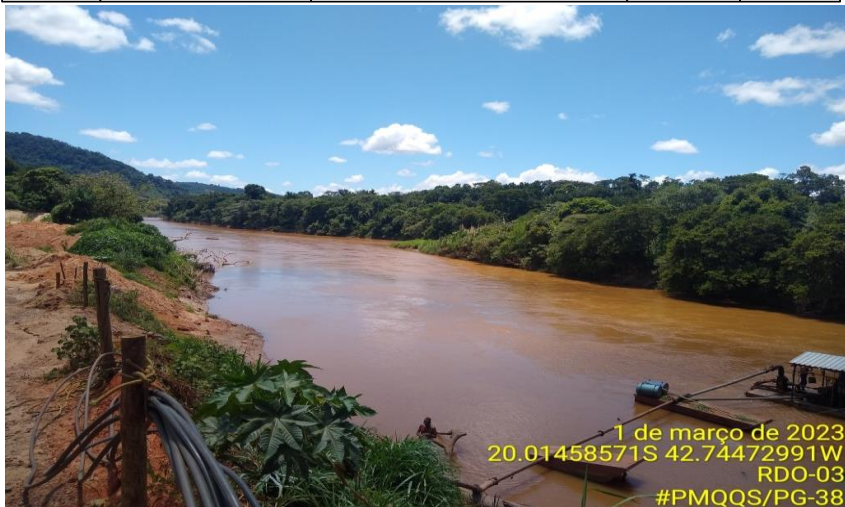
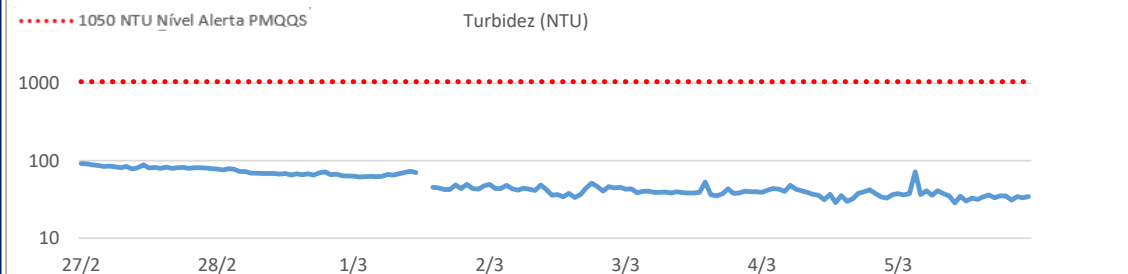
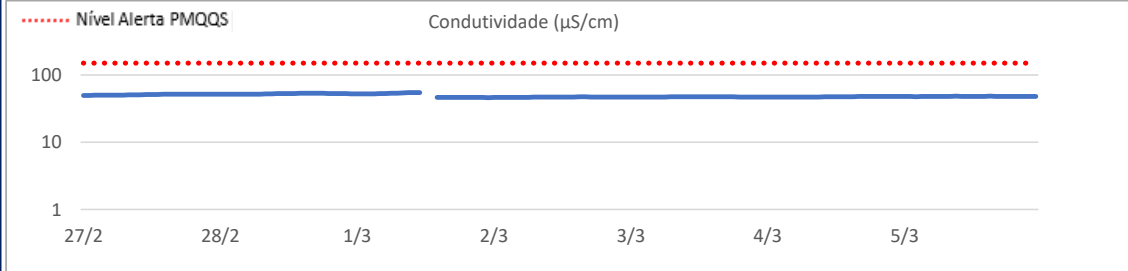
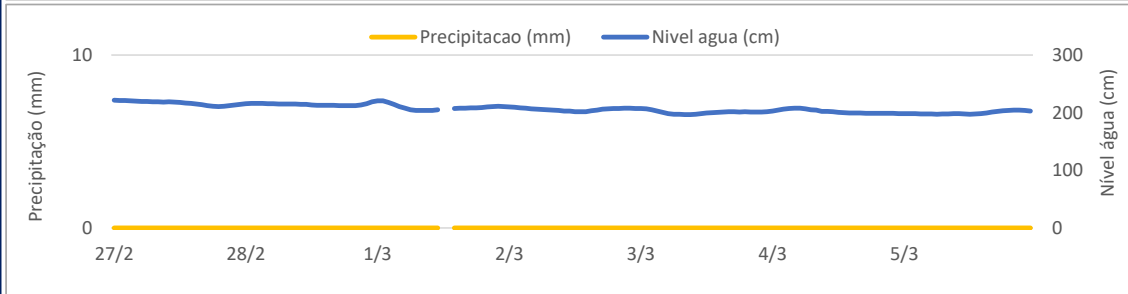
Código	Nome do Ponto	Descrição	Lat	Long
RDO 03	RDO 03 - Doce 03 em São Domingos do Prata/MG	Rio Doce em Sem Peixe/MG	-20,0144	-42,7446

RDO 03 - Desconsiderados dados suspeitos de clorofila e cianobactérias entre os dias 01/03 a partir das 15h:00 até 05/03 as 23h:00, devido a perda de ajuste do sensor.

**Observação:** Observado pico suspeito de turbidez no dia 05/03 as 03h:00, devido a perda de ajuste do sensor.

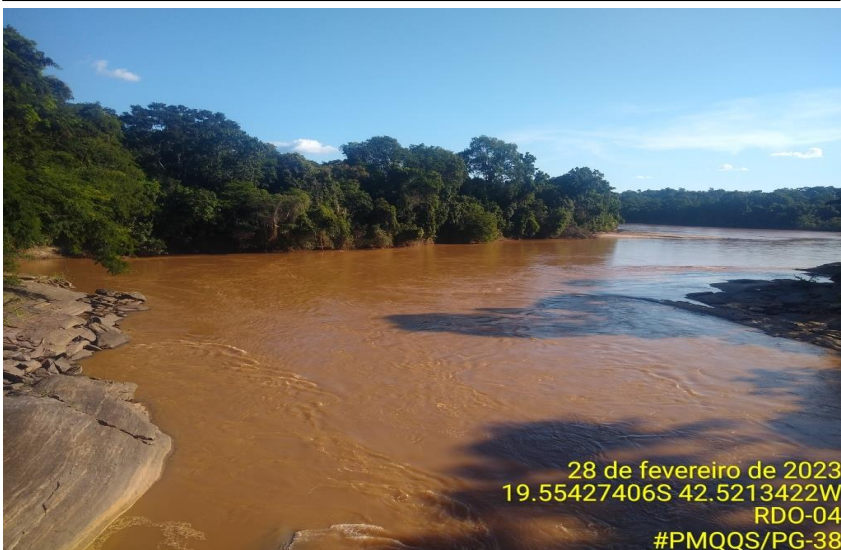
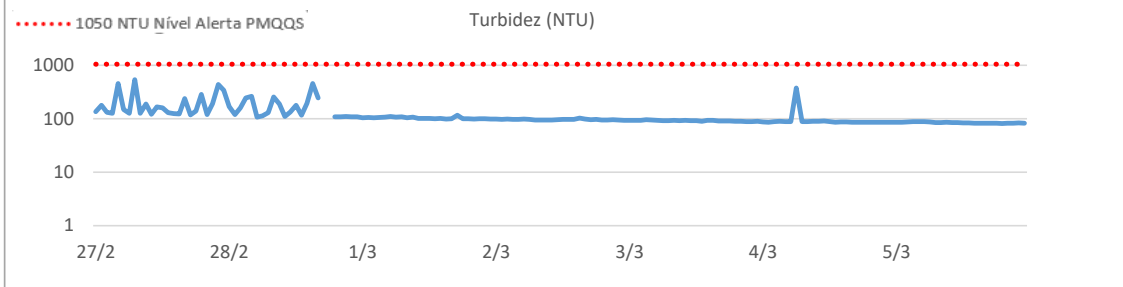
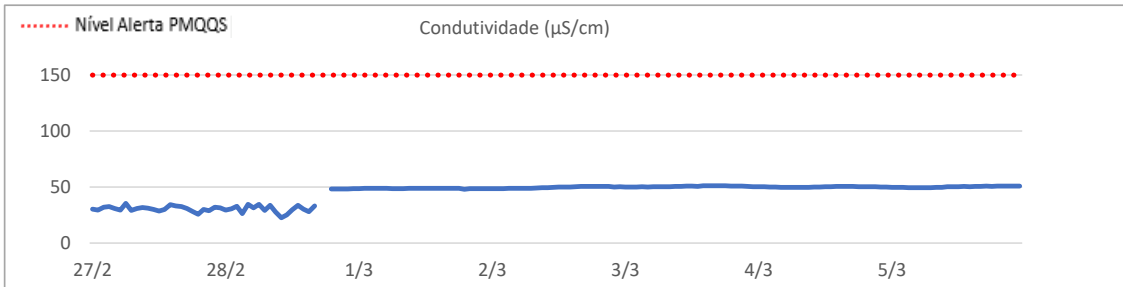
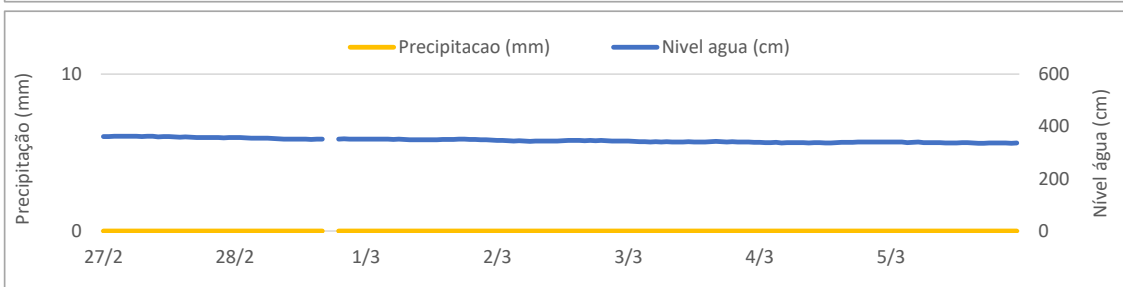
28 de fevereiro de 2023  
 19.55427406S 42.5213422W  
 RDO-04  
 #PMQQS/PG-38

RDO 04 - Desconsiderados dados suspeitos de turbidez, condutividade, clorofila, cianobactérias, temperatura, OD, pH e nível entre os dias 27/02, a partir das 00h:00, até o dia 28/02 até as 16h:00, devido ao posicionamento da sonda sob a linha d'água.

RDO 04 - Desconsiderado pico suspeito no dia 04/03, as 06h:00, não sendo possível identificar a causa, que pode ser falha do sensor ou obstrução no momento da leitura.

**Observação:** Observado variação de turbidez e condutividade entre os dias 27/02, a partir das 00h:00, até o dia 28/02 até as 16h:00, devido ao posicionamento da sonda sob a linha d'água. Identificado pico suspeito no dia 04/03, as 06h:00, não sendo possível identificar a causa, que pode ser falha do sensor ou obstrução no momento da leitura.

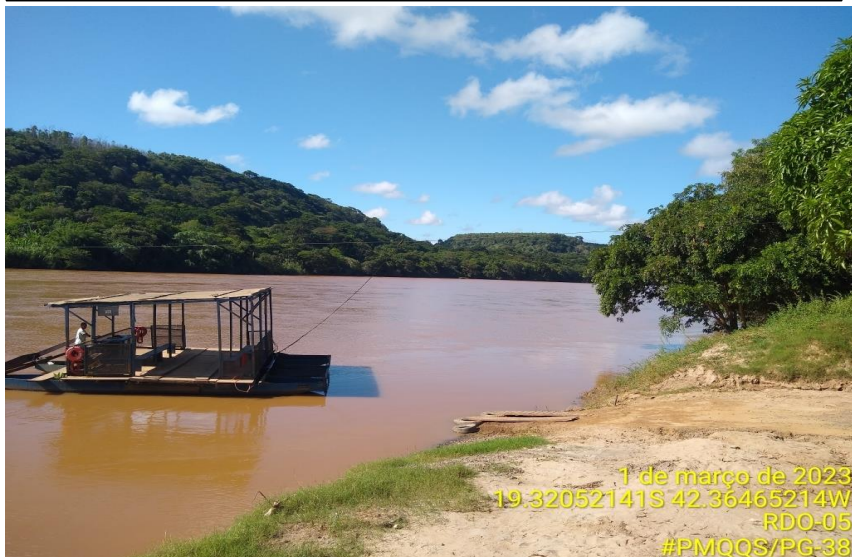
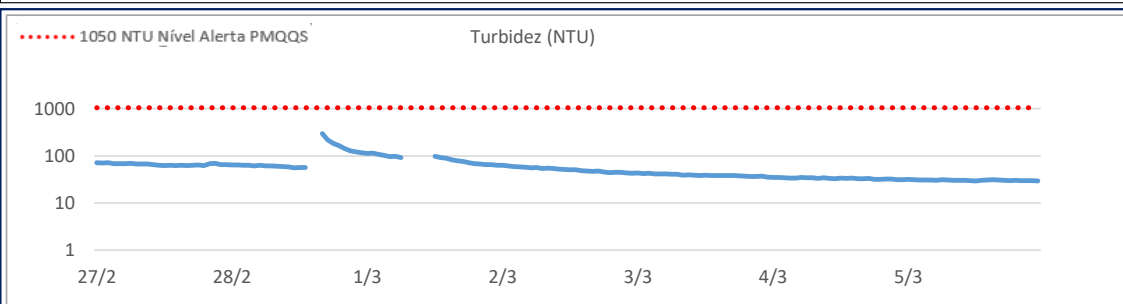
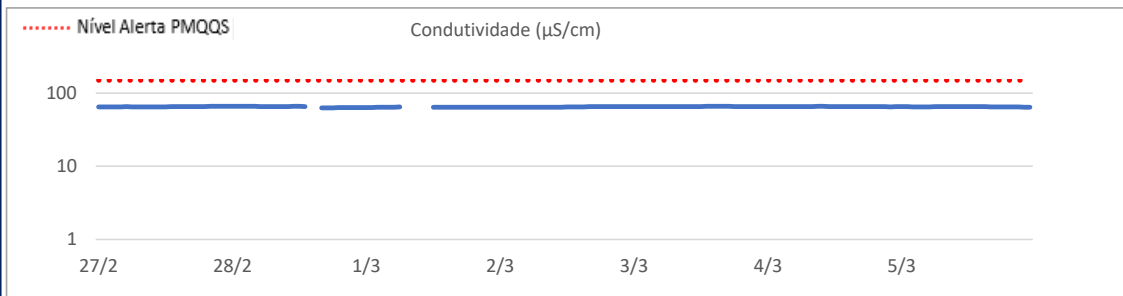
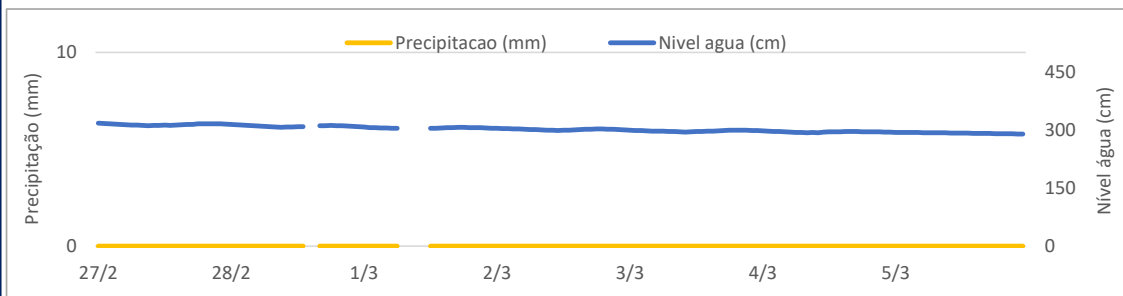
Código	Nome do Ponto	Descrição	Lat	Long
RDO 05	RDO 05 - Doce 05 em Belo Oriente/MG	Rio Doce em Belo Oriente/MG	-19,3207	-42,3646

RDO 05 - Desconsiderados dados suspeitos de pH entre os dias 28/02 a partir das 16h:00 até o dia 01/03, as 06h:00, devido à acumulo de sedimento no interior da tubulação.

RDO 05 - Desconsiderados dados suspeitos de Oxigênio dissolvido nos dias 01/03 as 06h:00 e a partir do dia 03/03 de 03h:00 até o dia 05/03 as 13h:00, não sendo possível identificar a causa, que pode ser falha do sensor ou obstrução no momento da leitura.

**Observação:** A estação passou por manutenção nos dias, 28/02 de 14h:00 as 15h:00, e dia 01/03 de 07h:00 as 11h:00. Após a manutenção, no dia 28/02 as 16h:00 observou-se um aumento de turbidez, isso se deve ao ajuste do sensor, que estava reportando valores inferiores às condições reais do rio.

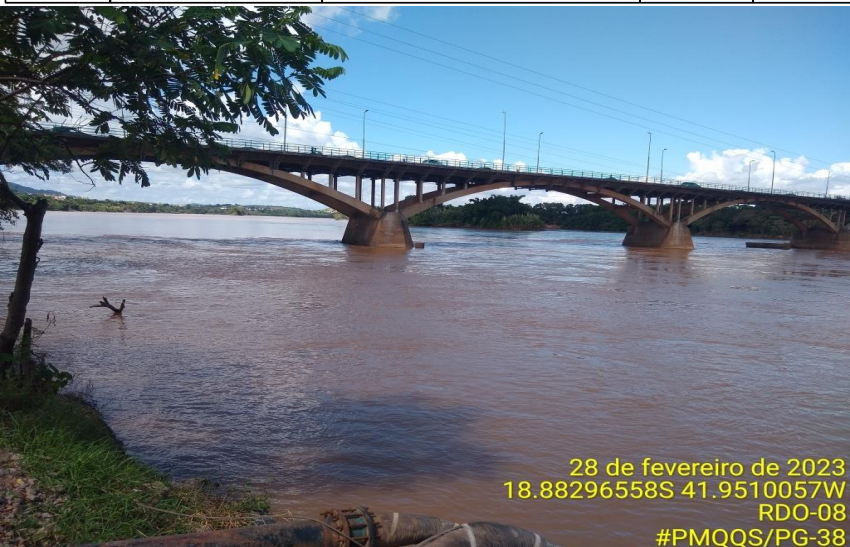
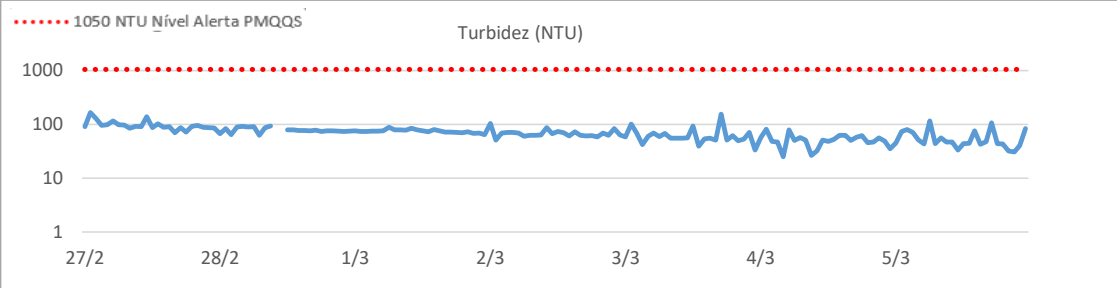
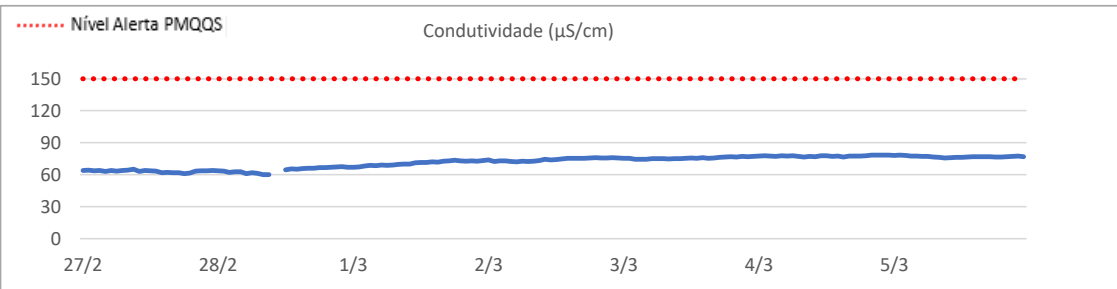
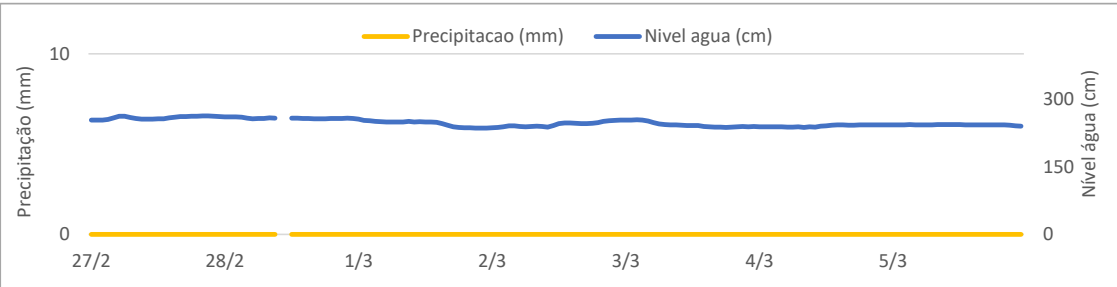
28 de fevereiro de 2023  
 18.88296558S 41.9510057W  
 RDO-08  
 #PMQQS/PG-38

RDO 08 - Desconsiderados dados suspeitos de pH nos dias 27/02 as 00h:00, 04h:00, 05h:00, 07h:00, 10h:00, 15h:00, 21h:00 e as 22h:00, 28/02 as 03h:00, 05h:00, 07h:00, 08h:00, 13h:00, 21h:00 e 22h:00, 01/03 as 14h:00 e 20h:00, 02/03 as 06h:00, 03/03 as 08h:00, 12h:00 e 14h:00, 05/03 as 00h:00, 03h:00, 15h:00, 17h:00 e 22h:00, devido a falha no sensor.

**Observação:** Observado picos de turbidez no período avaliado devido ao acúmulo de sedimento na tubulação de acondicionamento da sonda.

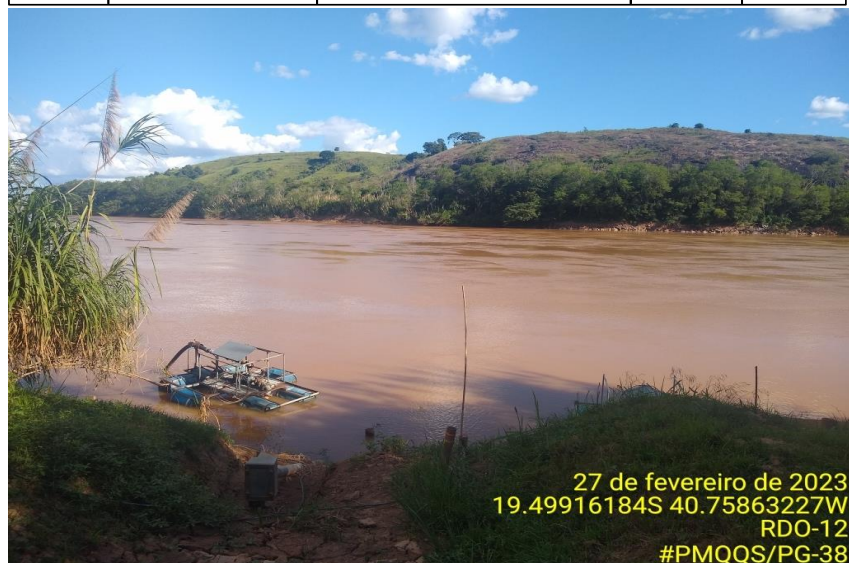
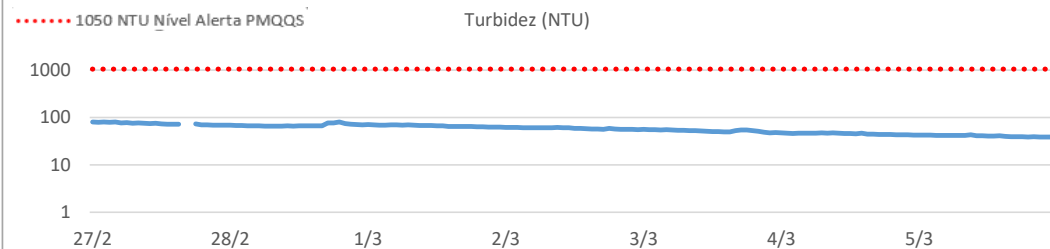
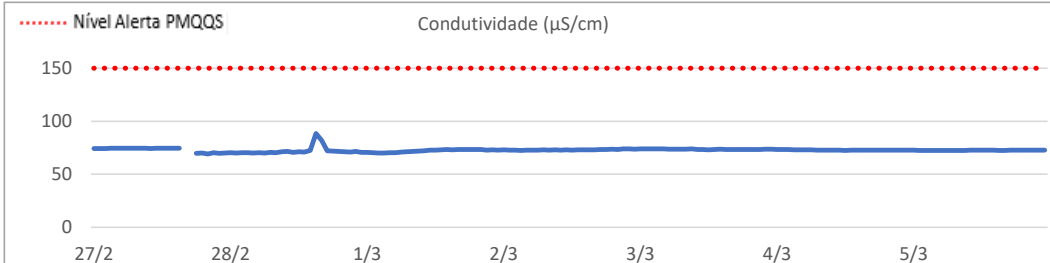
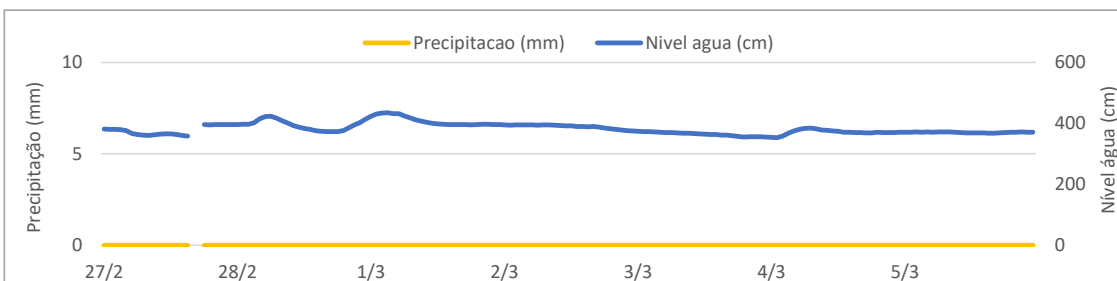
27 de fevereiro de 2023  
 19.49916184S 40.75863227W  
 RDO-12  
 #PMQQS/PG-38

RDO 12 - Desconsiderado pico suspeito de condutividade no dia 28/02 as 15h:00 e 16h:00, não sendo possível identificar a causa, que pode ser falha do sensor ou obstrução no momento da leitura.

**Observação:** Observados pico suspeito de condutividade no dia 28/02 as 15h:00 e 16h:00, não sendo possível identificar a causa, que pode ser falha do sensor ou obstrução no momento da leitura.

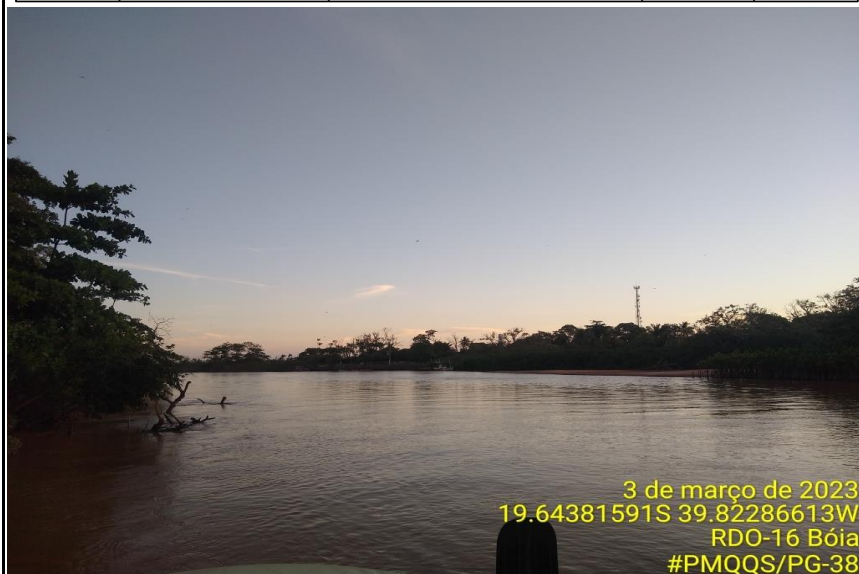
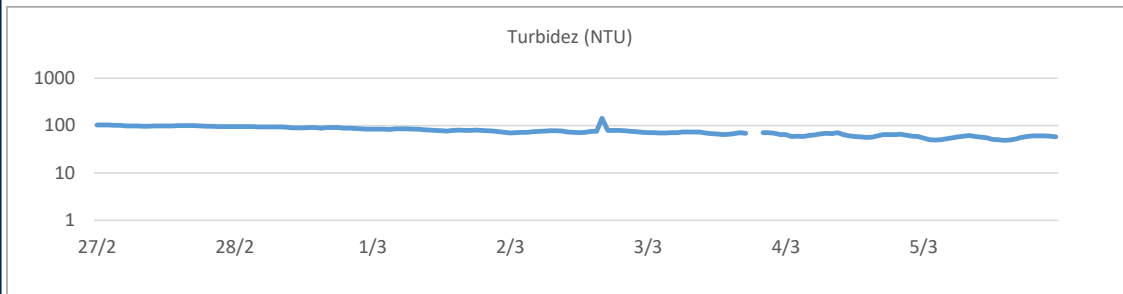
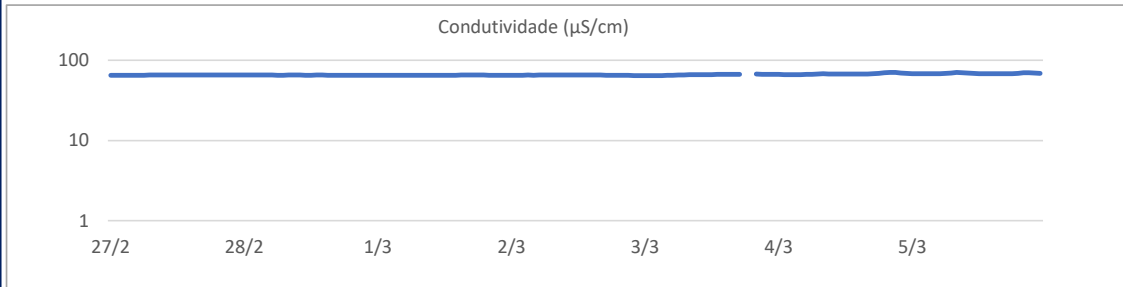
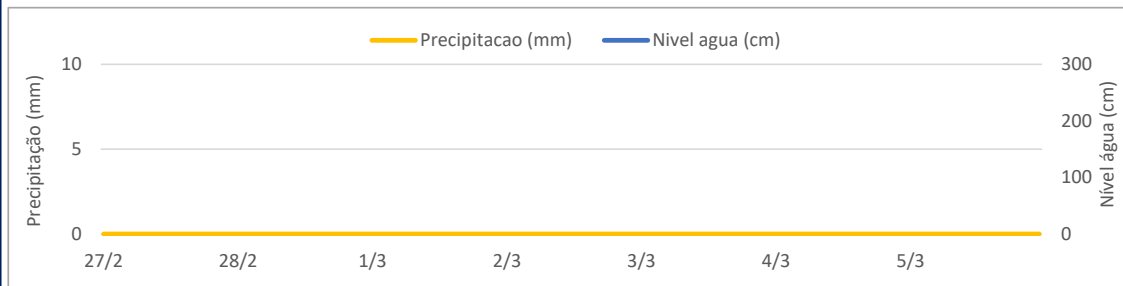
3 de março de 2023  
 19.64381591S 39.82286613W  
 RDO-16 Bóia  
 #PMQQS/PG-38

RDO 16 - A estação parou de reportar dados de nível no dia 05/02, devido a uma avaria, provocada por embarcação de terceiros, no cabo de transmissão do sensor, reparo ainda não foi possível. Desconsiderado dados de cianobactérias e clorofila os dias 27/02 de 00h:00 as 19h:00, 28/02 de 01h:00 as 08h:00, devido a presença de folhas no campo de leitura do sensor.

**Observação:** Observado pico suspeito de turbidez nos dias 02/03 as 16h:00 devido a presença de folhas no campo de leitura do sensor.  
 A estação parou de reportar dados de nível no dia 05/02, devido a uma avaria, provocada por embarcação de terceiros, no cabo de transmissão do sensor. Reparo ainda não foi possível.
