**Atualização do Plano de Recuperação
Ambiental Integrado
PRAI**

Novembro 2016

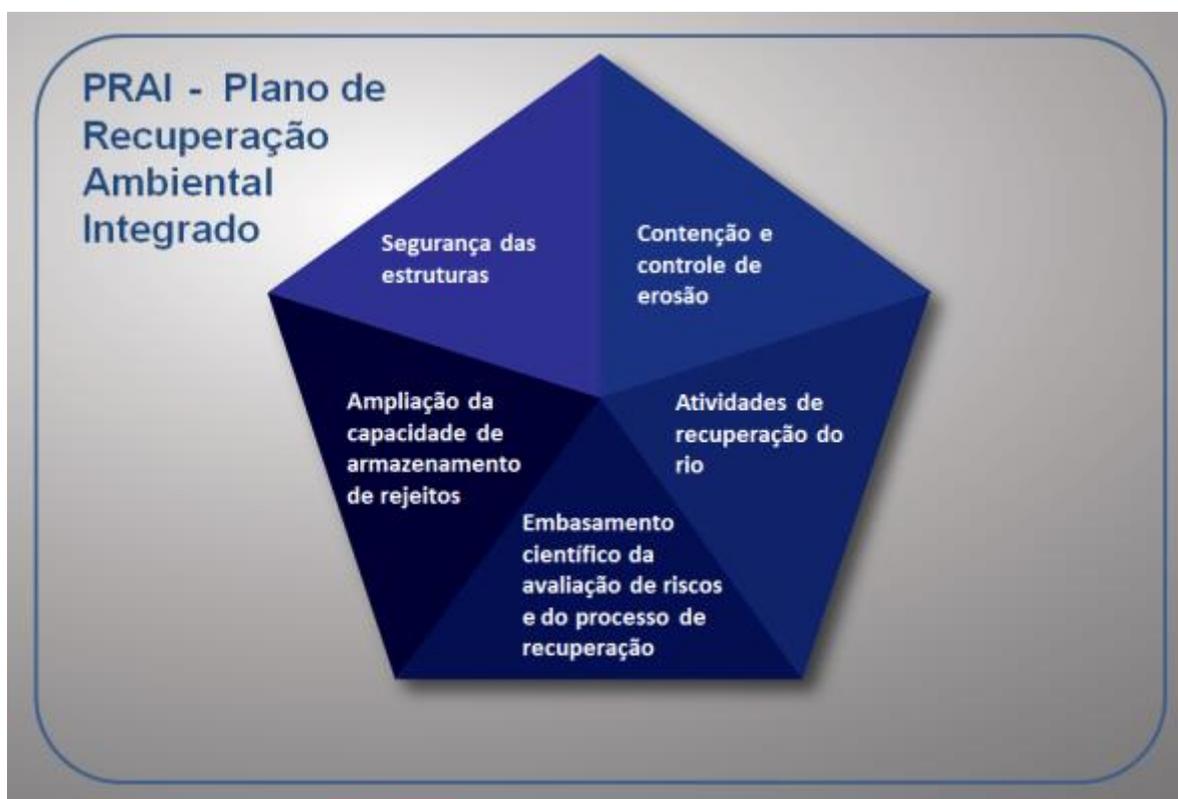
Figura 1: Visão consolidada da estratégia adotada pela Samarco para a recuperação ambiental.

Como indicado na Figura 1, as áreas de foco primário para a estação chuvosa e no curto prazo são:

A Figura 1 apresenta as atividades integradas requeridas no curto e médio prazo a fim de reduzir os riscos e impactos da próxima estação chuvosa e concluir as avaliações técnicas e científicas necessárias para embasar a abordagem plena e integrada de recuperação dos rios.

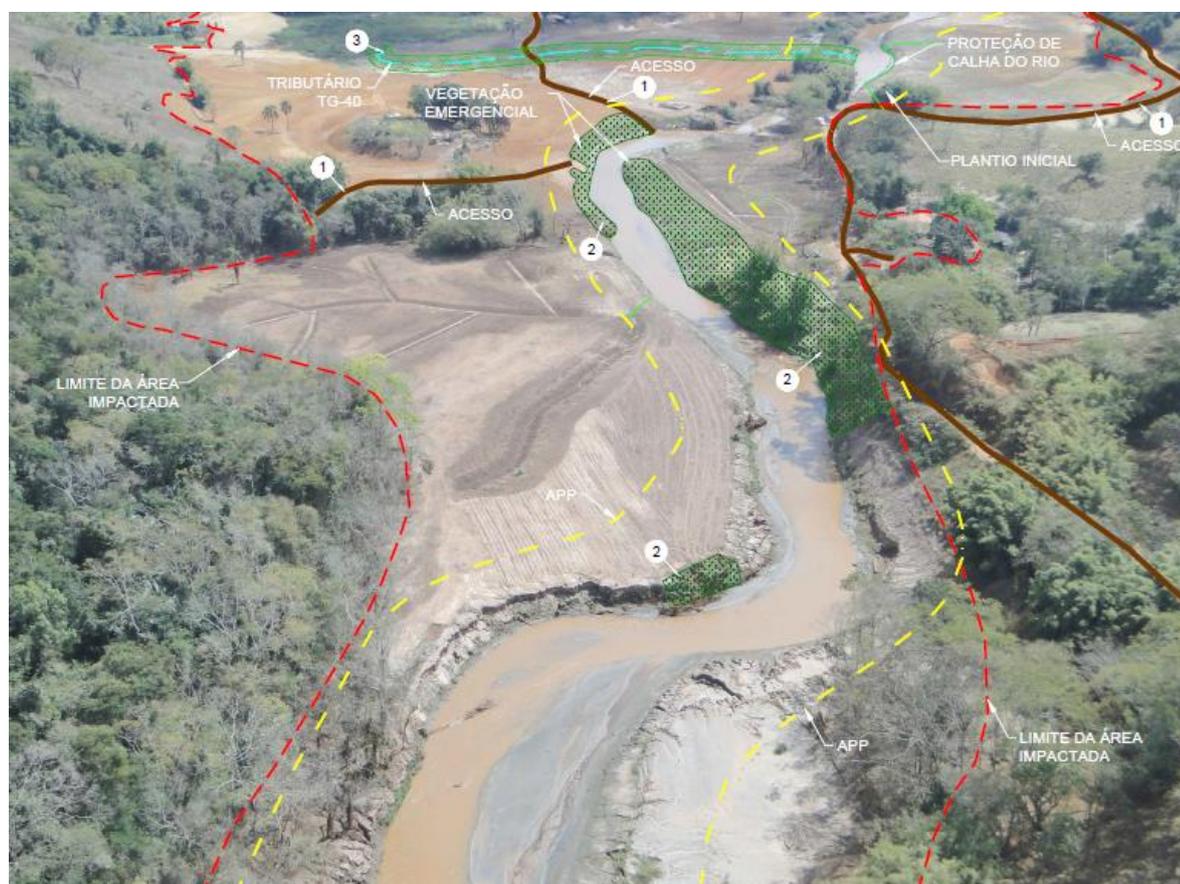
ETAPAS DO PROJETO EXECUTADAS

- 1 – ACESSOS
- 2 – VEGETAÇÃO EMERGENCIAL
- 3 – RECUPERAÇÃO DOS TRIBUTÁRIOS

Figura 3 - Representação esquemática das etapas 1 a 3 de recuperação ambiental.

As 8 etapas listadas são apresentadas de forma esquemática das figuras a seguir:

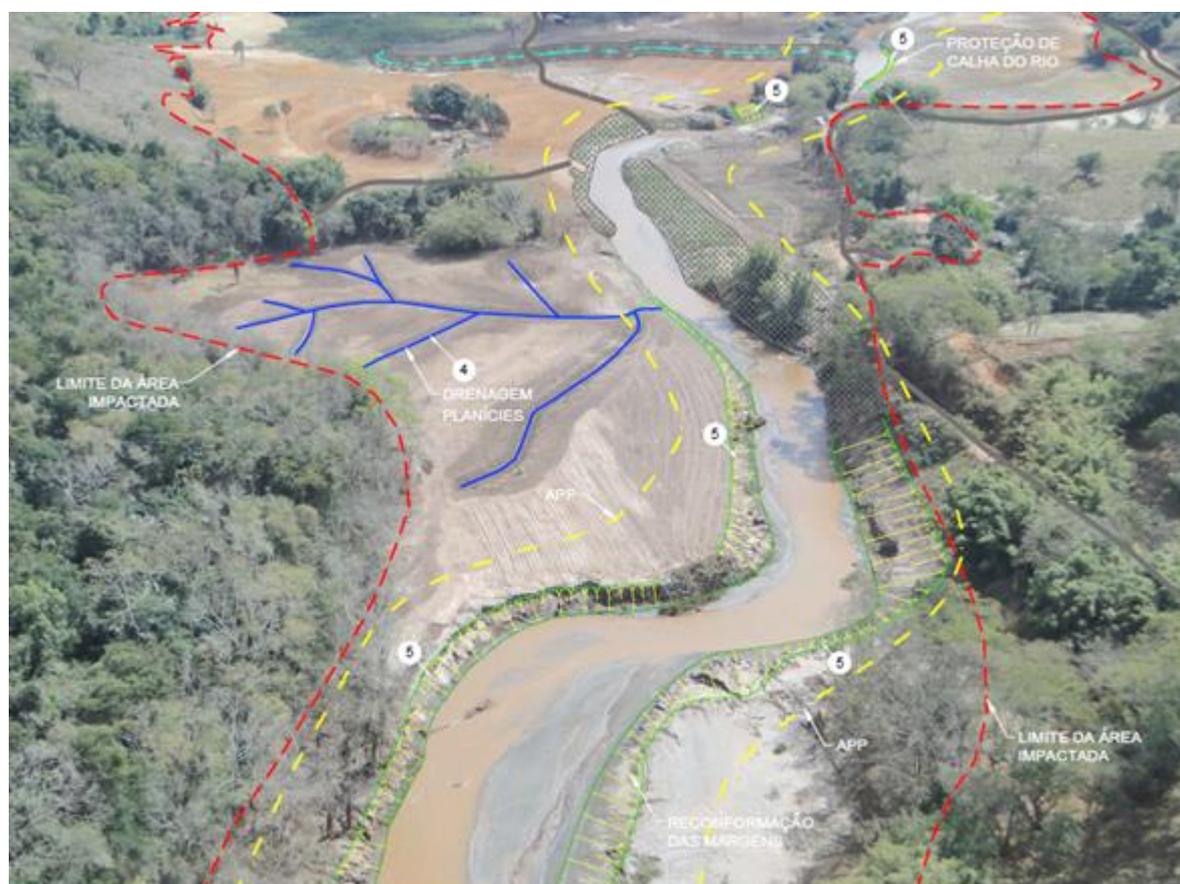
ETAPAS DO PROJETO EXECUTADAS

- 4 - RECONFORMAÇÃO E DRENAGEM DAS PLANÍCIES
- 5 - RECONFORMAÇÃO DAS MARGENS DOS RIOS

Figura 4 - Representação esquemática das etapas 4 e 5 de recuperação ambiental.

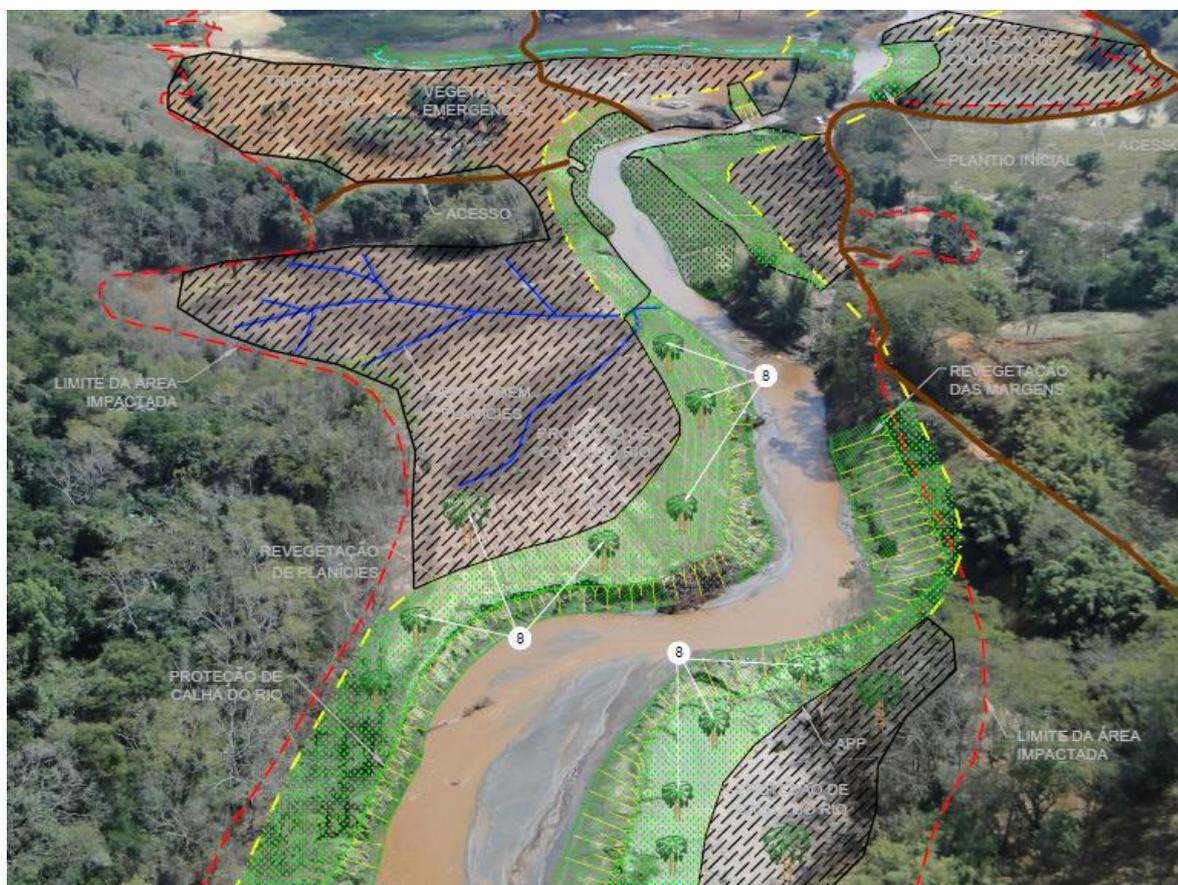
ETAPAS DO PROJETO A SEREM EXECUTADAS

8 – PLANTIO DE MATA CILIAR

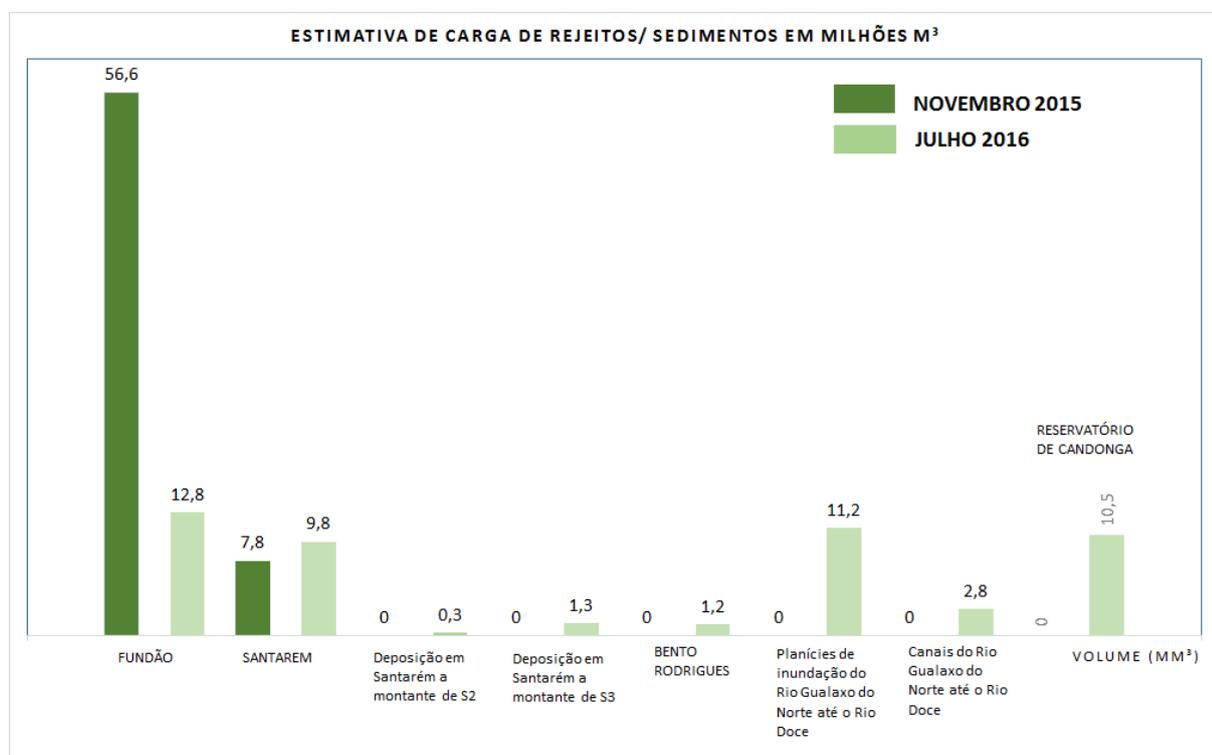
Figura 7: Estimativa de Carga de Rejeitos / Sedimentos em milhões m³ (Fonte: Golder, RT-023_159-515-2282, Anexo Seção 5.0).

Bento Rodrigues a Candonga – O volume de sedimento depositado a jusante até Candonga é estimado em 14,0 Mm³, dos quais aproximadamente 4 Mm³ são considerados como móveis e em transporte ativo. Grandes depósitos de sedimentos encontram-se nas planícies aluviais. A Golder identificou os principais pontos de deposição (documento nº RT-023_159-515-2282, ver Anexo Seção 5.0).

Candonga – A barragem de Candonga serviu como uma grande barragem de contenção, servindo como ponto final para uma grande quantidade de sedimentos transportados pelo rio. Após o evento, o volume de rejeitos é agora de 10,5 Mm³ (documento nº RT-023_159-515-2282, ver Anexo Seção 5.0).

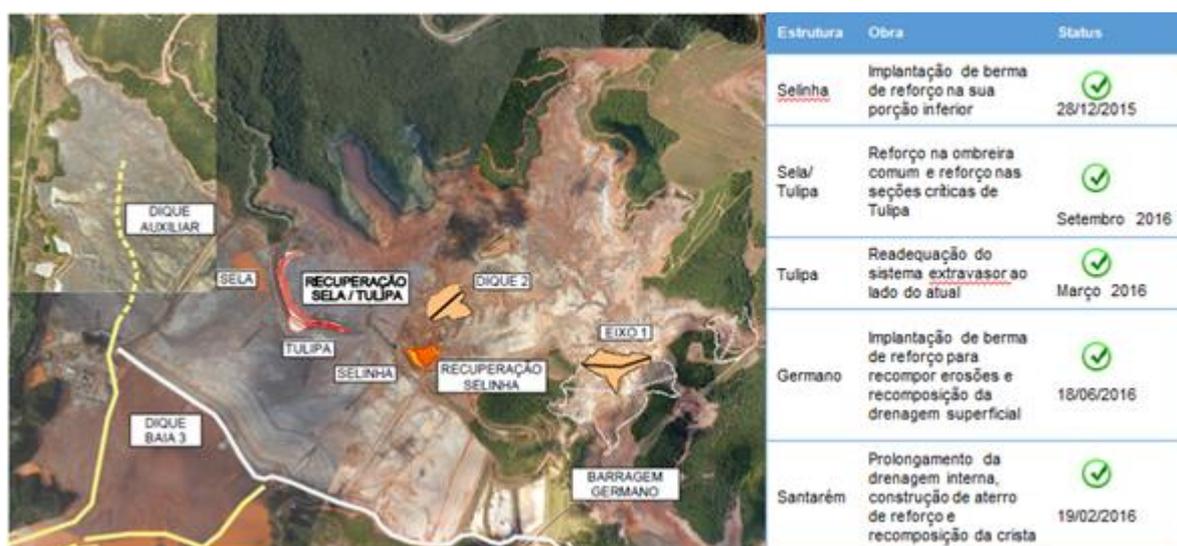
Figura 8: Obras emergenciais de contenção e estabilização realizadas durante o período chuvoso 2015/2016

A Figura 8 apresenta de forma sumarizada o status das obras de reforço executadas nas estruturas remanescentes do complexo de Germano.

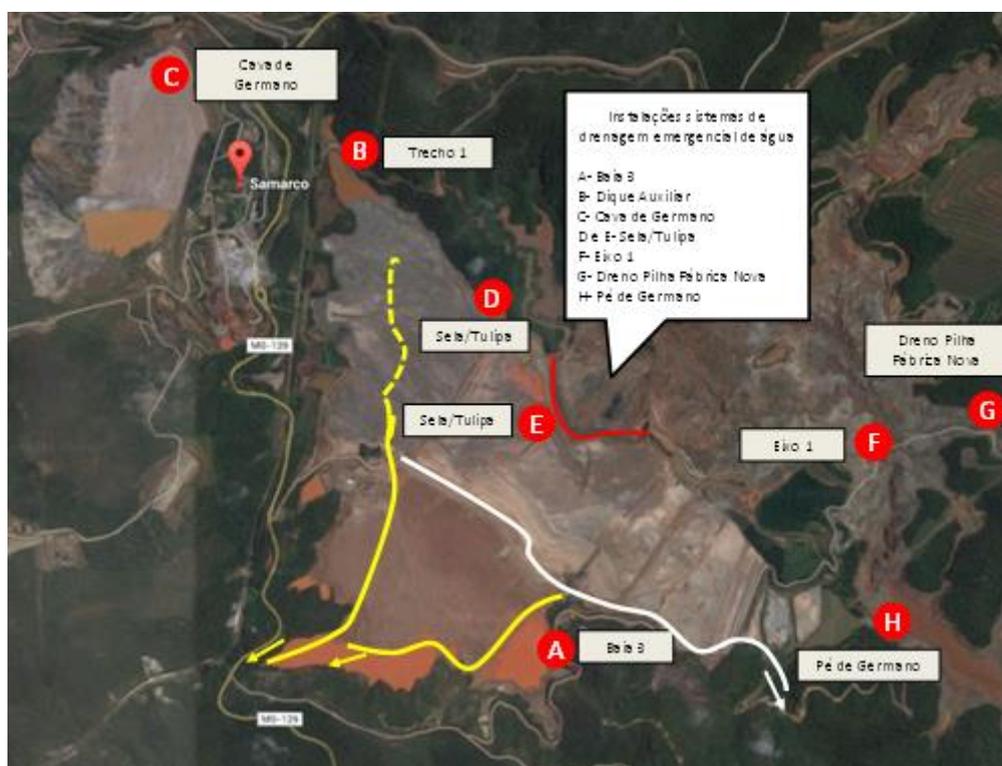
Figura 9: Localização dos bombeamentos implantados – Pontos vermelhos.

As medidas já implantadas são relacionadas na Figura 9. A Figura 10 ilustra as vazões bombeadas em cada estrutura.

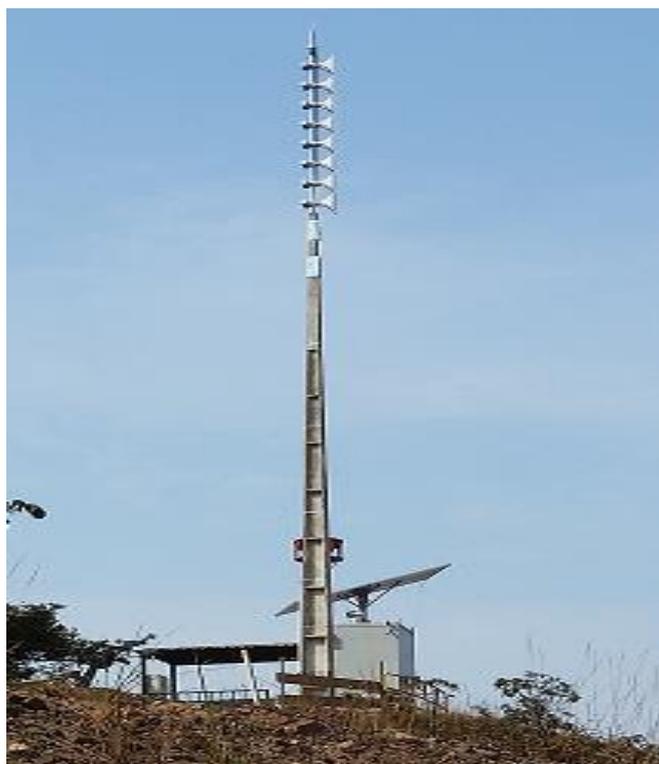
Figura 11: Sirenes de Longo Alcance.

- Potência sonora para abrangência de até 2.000 metros;
- Potência acústica mínima de 70dB na borda da área de abrangência;
- Possibilidade de emissão de sinais sonoros por tom e alta voz;
- Comunicação com central de comando por dois ou mais meios de comunicação;
- Central de comando com log de dados de acionamento (Vektra);
- Sistema de auto testes das sirenes.

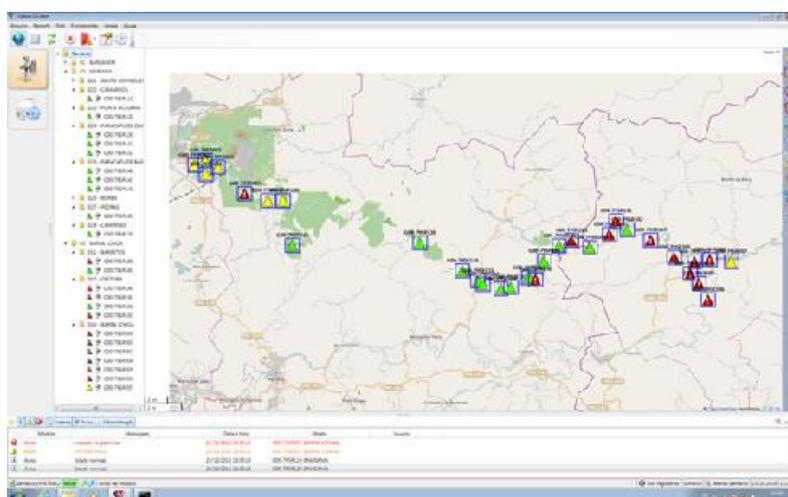
Figura 12: Central de comando com log de dados de acionamento (Vektra).

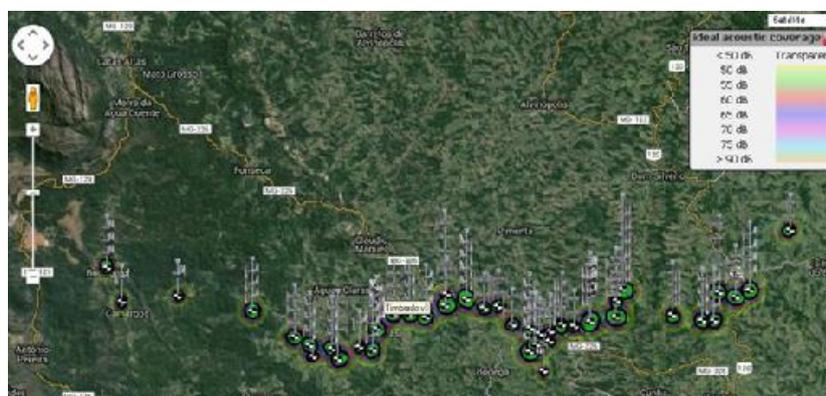
Figura 13: Visão Geral de todas as Sirenes.

Para atender as áreas de auto salvamento e as comunidades de Mariana e Barra Longa serão necessário 31 (trinta e uma) sirenes, sendo 5 em áreas de Barragens, 2 em Bento Rodrigues, 1 em Camargos, 1 em Ponte do Gama, 3 em Paracatu de Cima, 3 em Paracatu de Baixo, 1 em Borba, 1 em Pedras, 1 em Campinas, 2 em Barretos, 4 em Gesteira e 7 em Barra Longa.

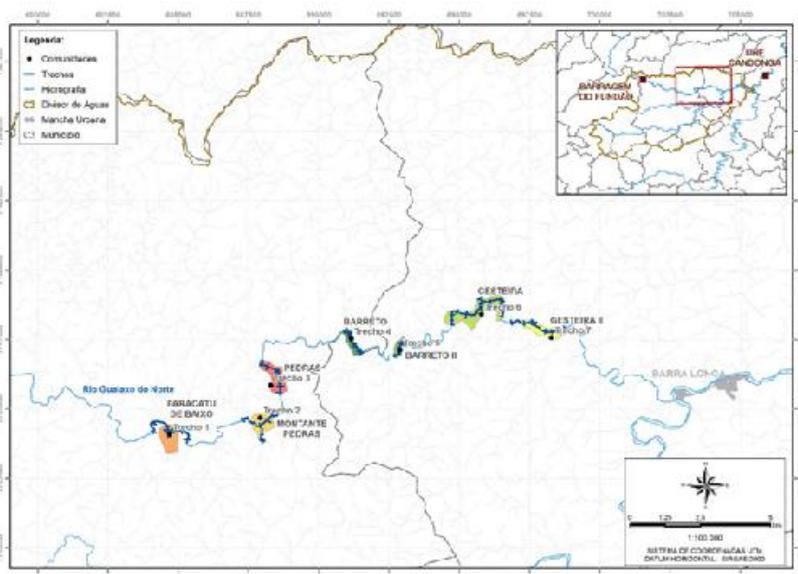
Figura 17: Áreas e trechos fluviais para o sistema de alerta contra cheias.

A Fundação Renova está implantando o sistema de alerta contra cheias na bacia hidrográfica do rio do Carmo, especificamente para as localidades ribeirinhas do rio Gualaxo do Norte e a área urbana da cidade de Barra Longa – MG, que se baseia no conhecimento antecipado da ocorrência de eventos de precipitação, em termos de intensidade e distribuição espacial e temporal, assim como da provável resposta da bacia a esses eventos, em termos de geração de vazões e possíveis inundações em trechos fluviais de interesse.

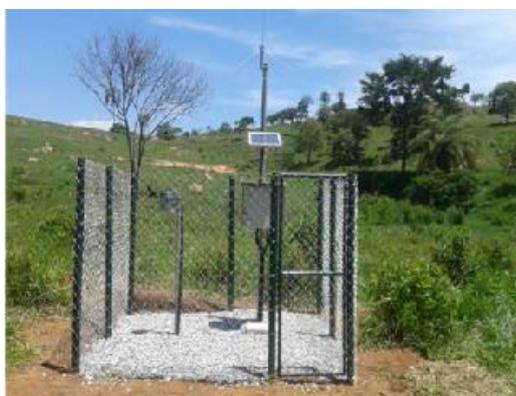
Figura 18: Estação pluviográfica e data logger

A rede hidrometeorológica a ser implantada inicialmente será composta por 5 (cinco) estações linigráficas automáticas e 8 (oito) estações pluviográficas automáticas, com transmissão de dados em tempo real, distribuídas ao longo da bacia do rio do Carmo, além da instalação de seções linimétricas convencionais ao longo da bacia do rio Gualaxo do Norte, nos trechos de interesse indicados na Figura acima. Na medida do possível, serão aproveitadas as instalações existentes da rede oficial da Agência Nacional de Águas – ANA - para otimização dos serviços.

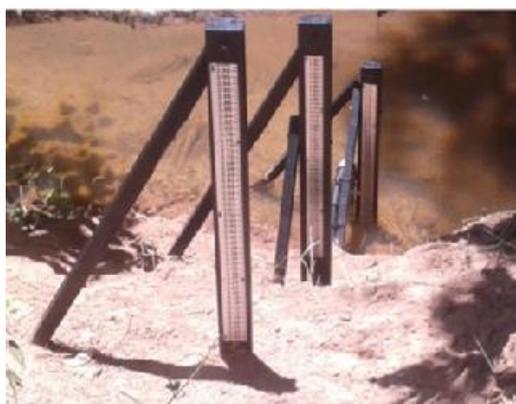
Figura 19: Seção linimétrica e sensor de nível automático

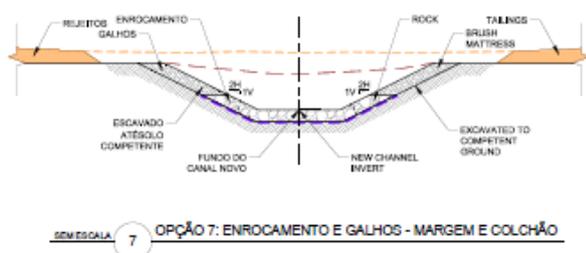
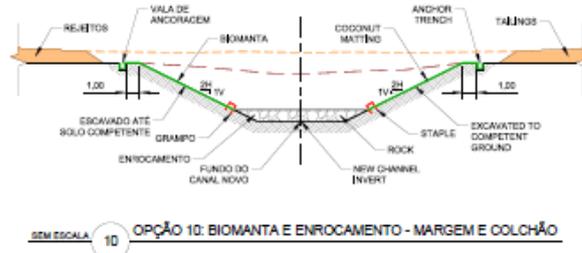
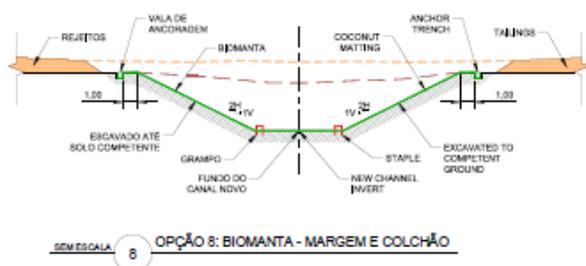
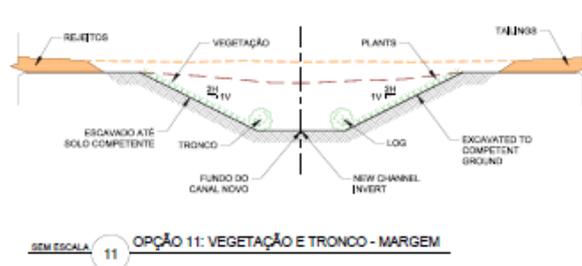
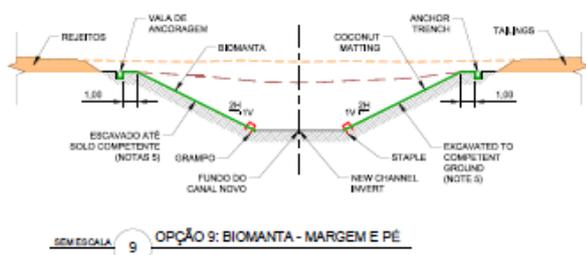
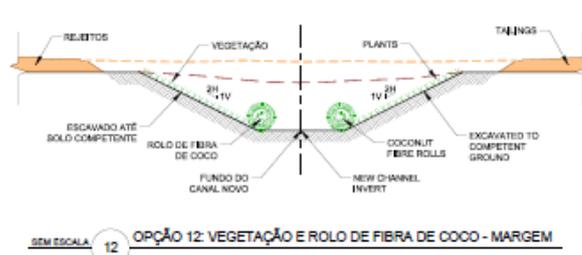
Figura 21: Opções típicas de bioengenharia – Opções 7 a 12 (Golder Associates - G006900-C-100025_R-01, ver Anexo Seção 7.3).

As vantagens e desvantagens de cada tipo são comparadas com os critérios adotados na tomada de decisão, inclusive os dois principais objetivos do plano de recuperação ambiental, bem como a construtibilidade. A avaliação está apresentada da seguinte forma:

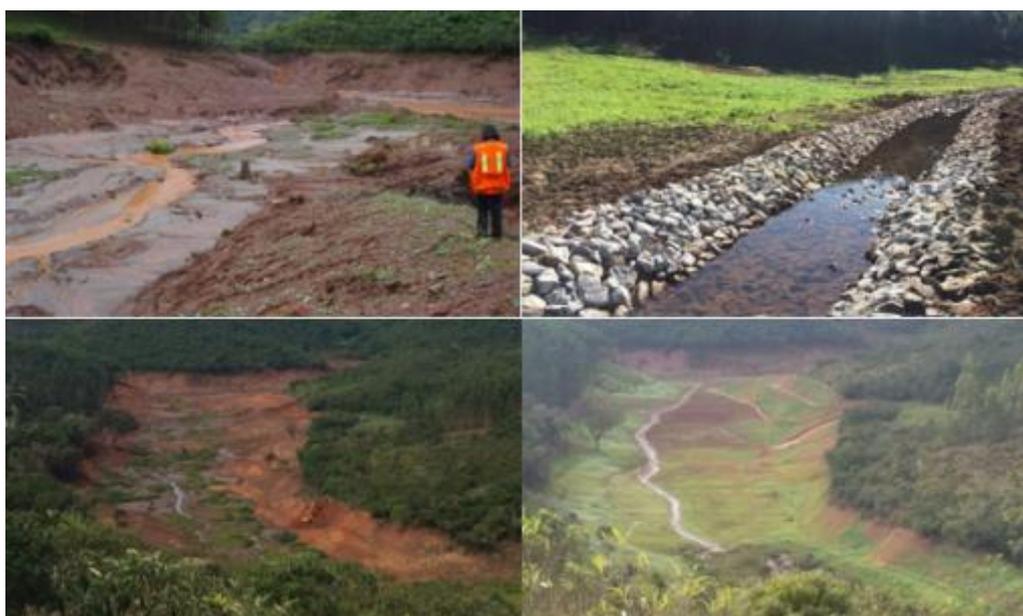
Tributário 5 do Rio Gualaxo do Norte (TG05)

Figura 22: Recuperação ambiental do tributário TG05.

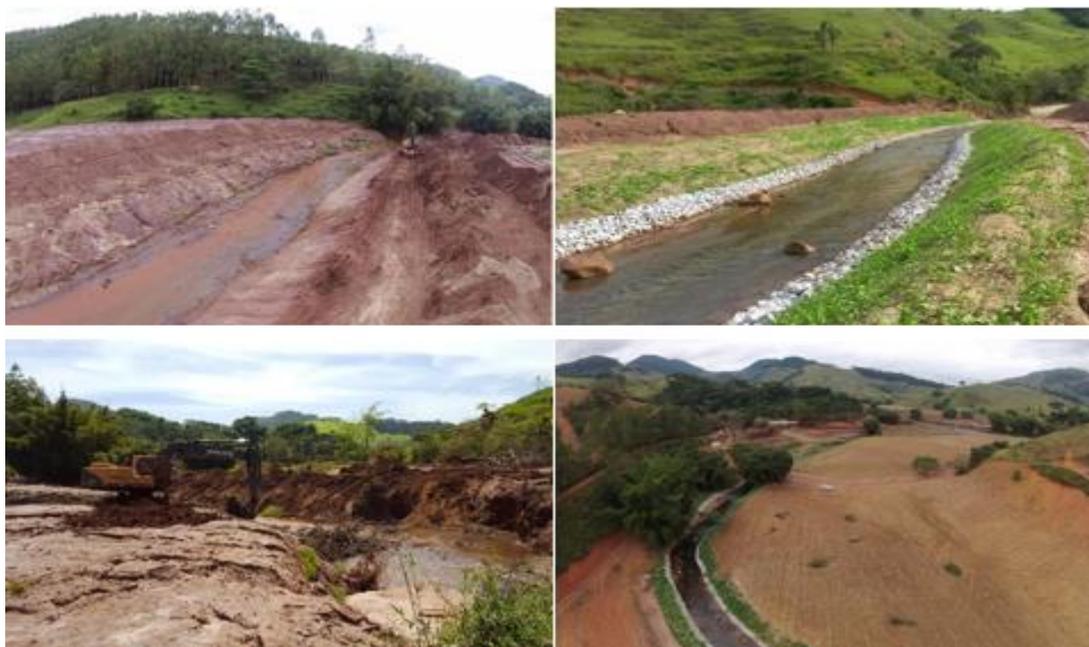
Tributário 49 do Rio Gualaxo do Norte (TG49)

Figura 23: Recuperação ambiental do tributário TG49.

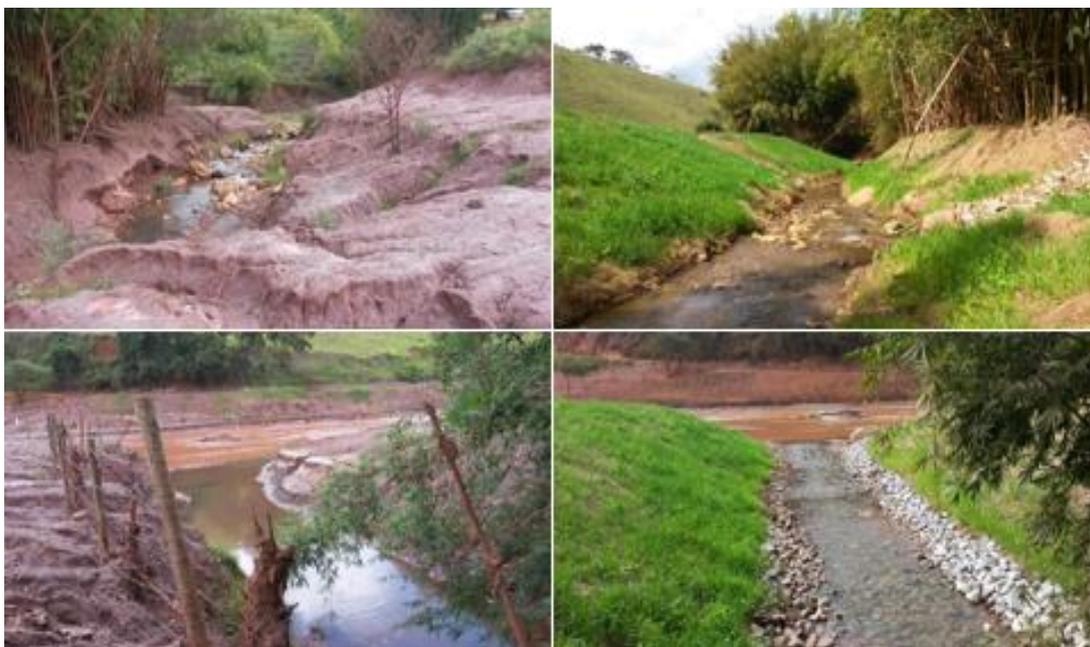
Tributário 51 do Rio Gualaxo do Norte (TG51)

Figura 24: Recuperação ambiental do tributário TG51.

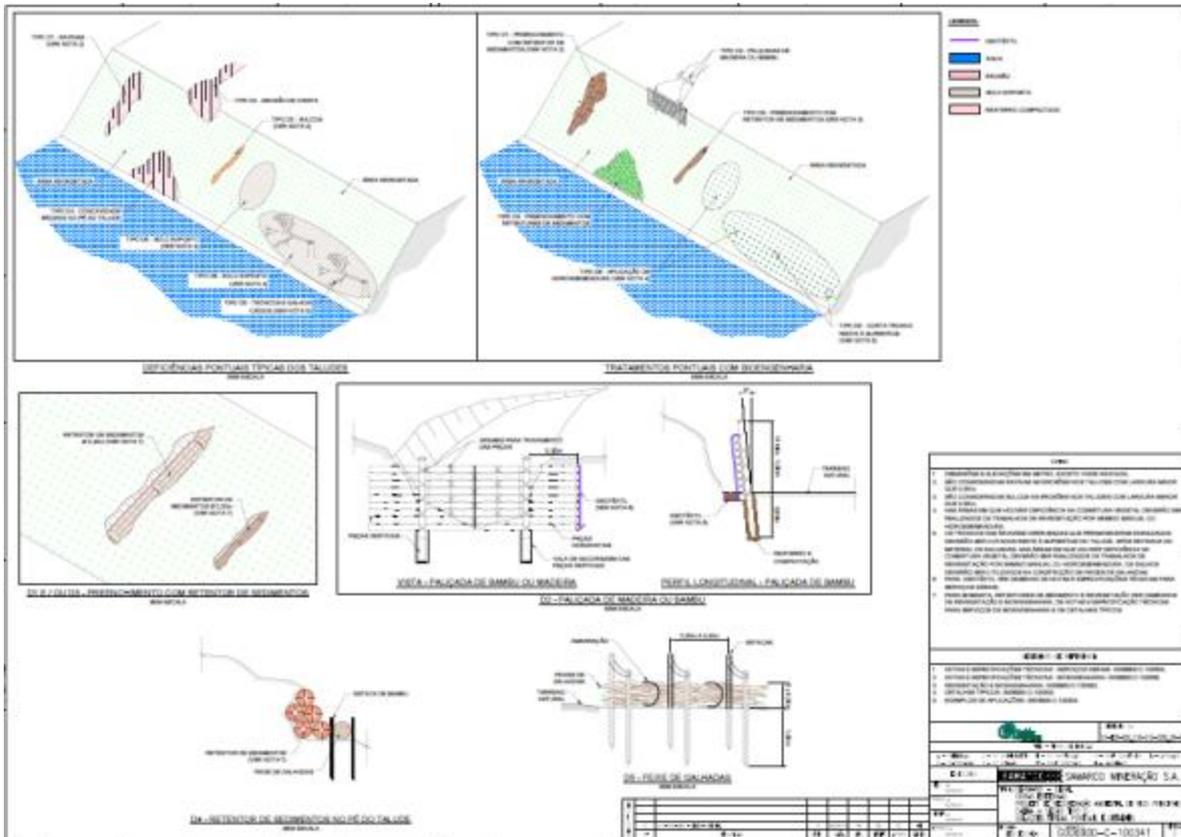
Figura 31: Seção TIPO D esquemática.

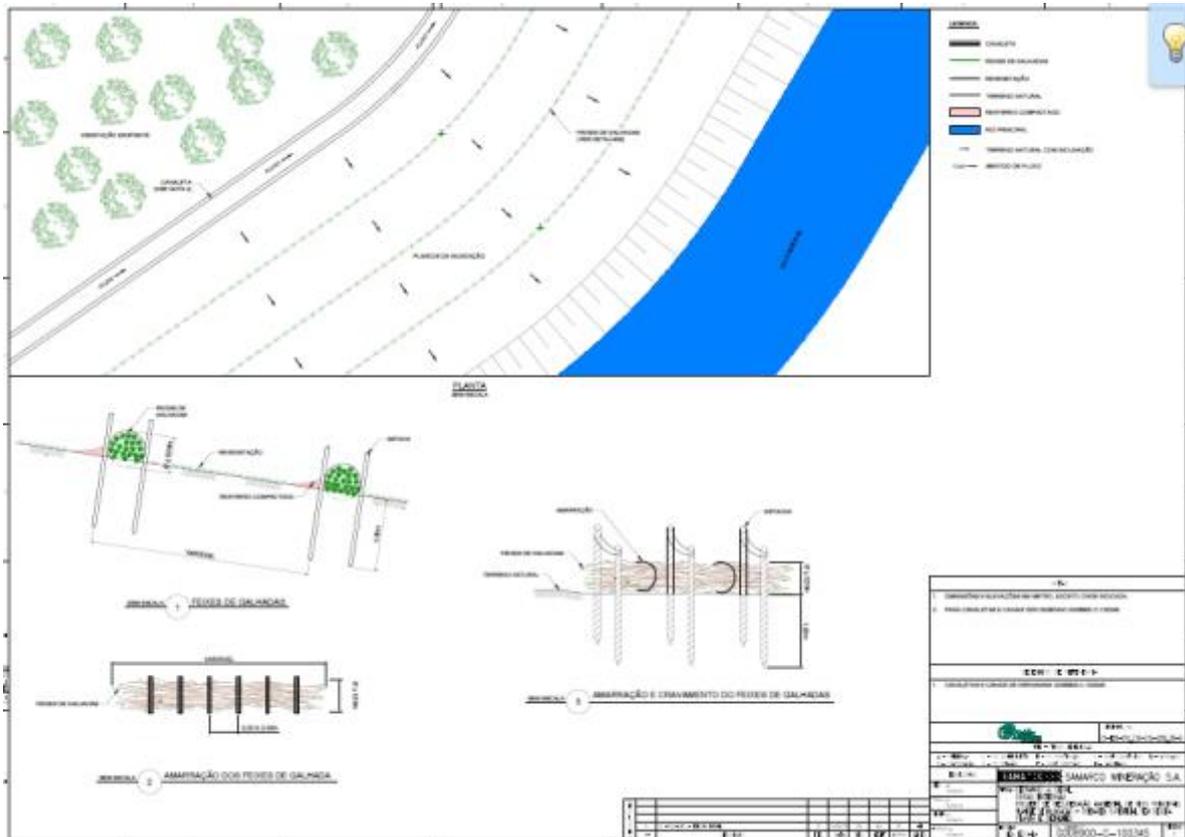
Figura 34: Desenhos típicos de controle de erosão (2).

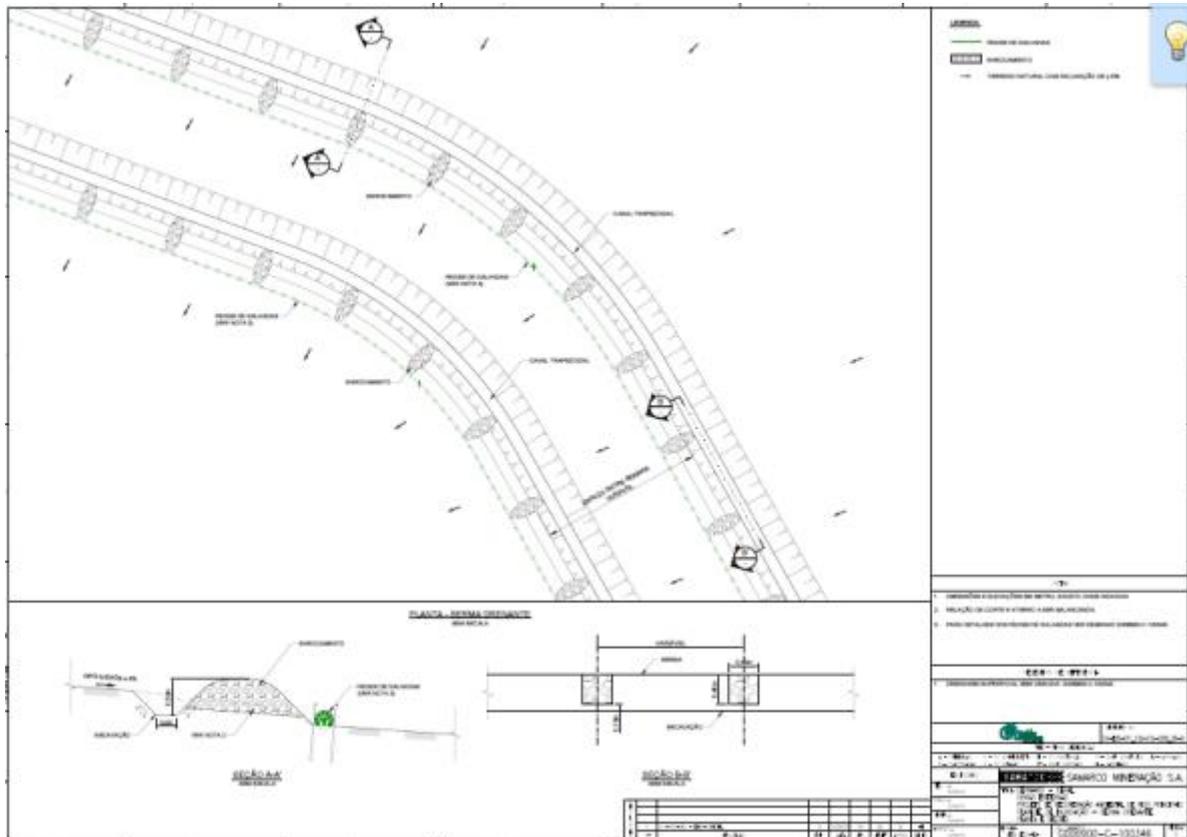
Figura 35: Desenhos típicos de controle de erosão (3).

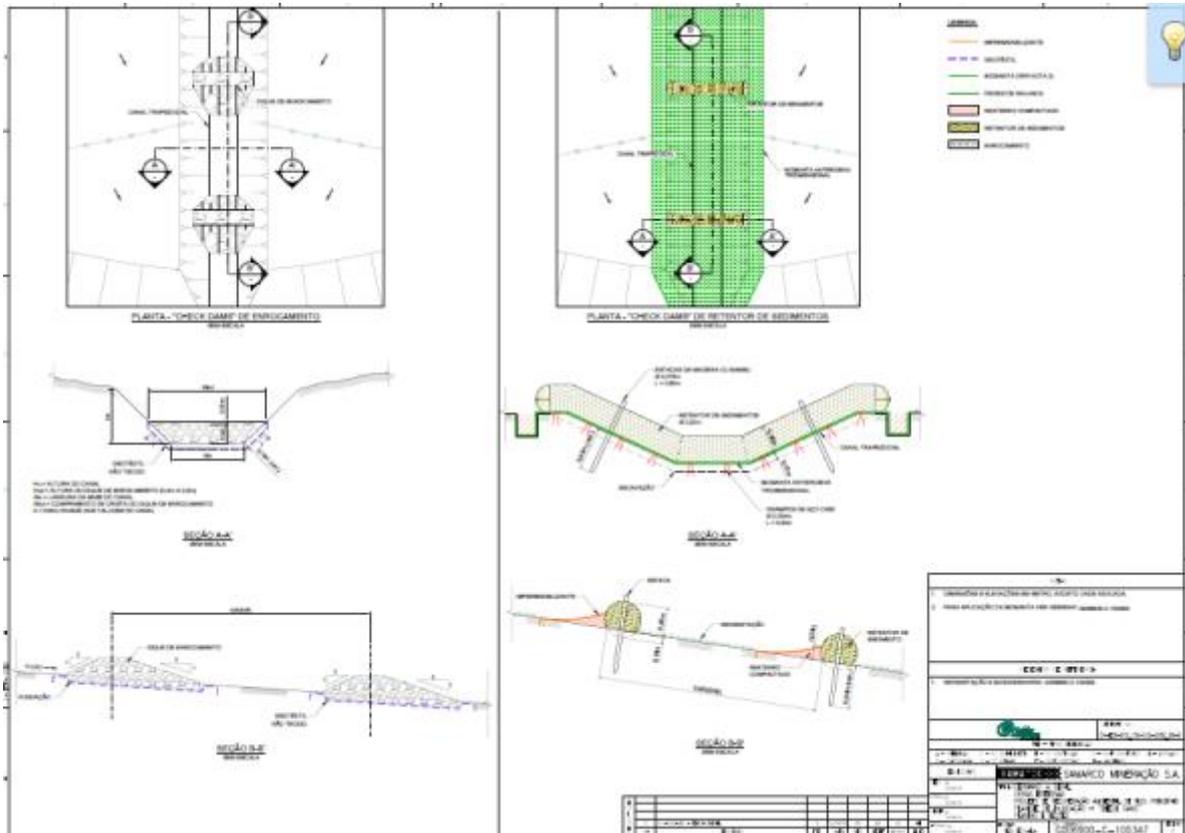
Figura 36: Desenhos típicos de controle de erosão (4).

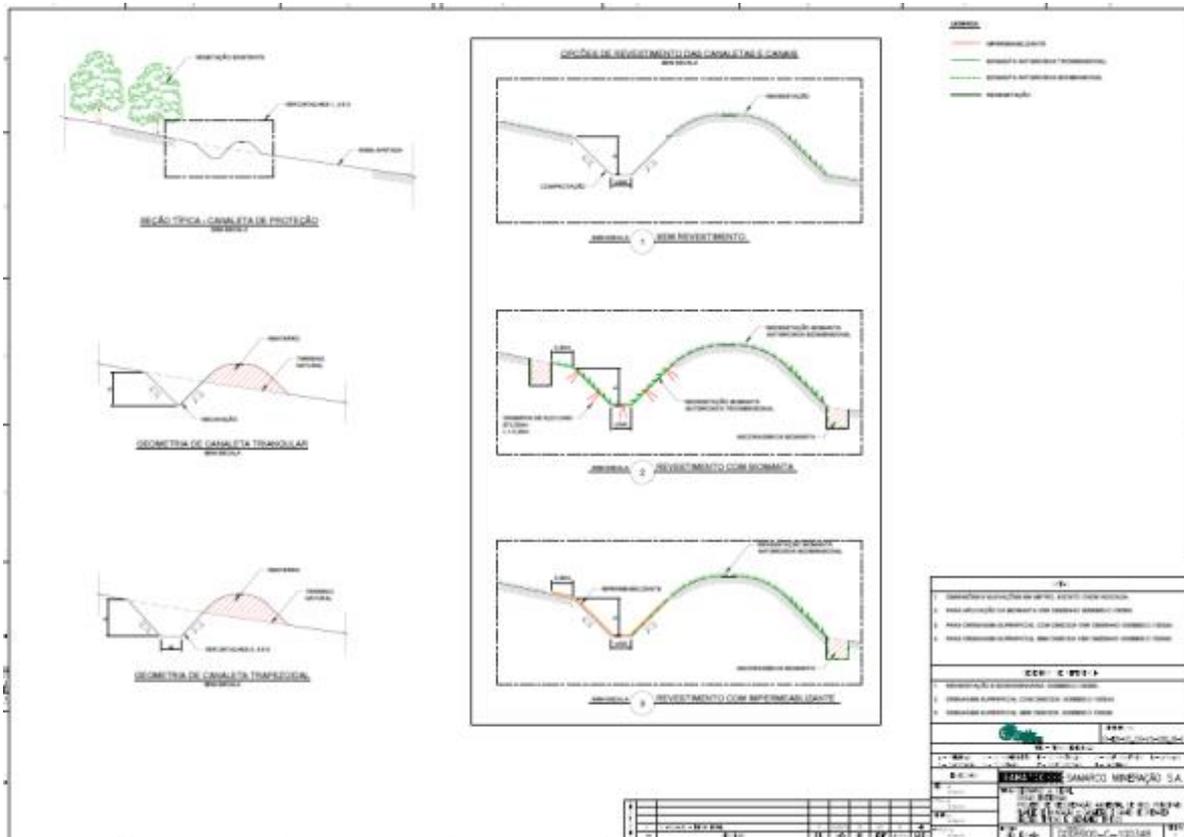
Figura 37: Desenhos típicos de controle de erosão (5).

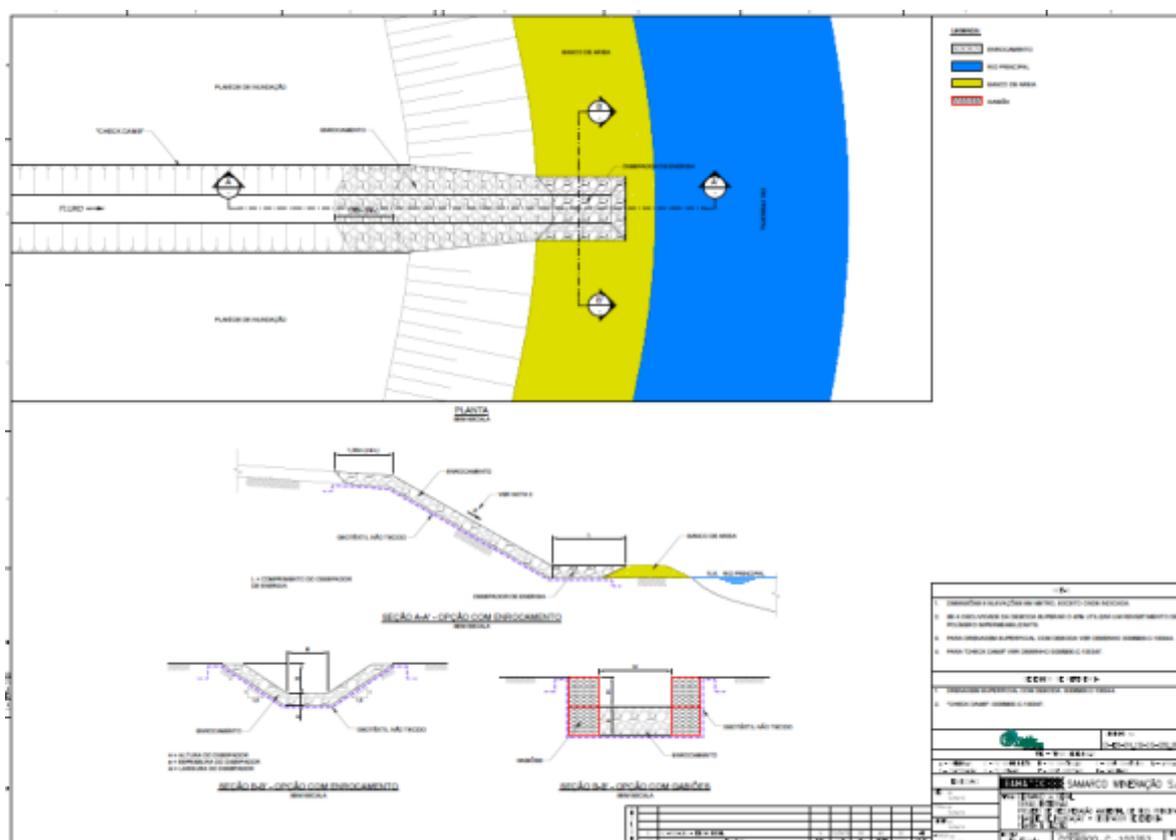
Figura 38: Desenhos típicos de controle de erosão (6).

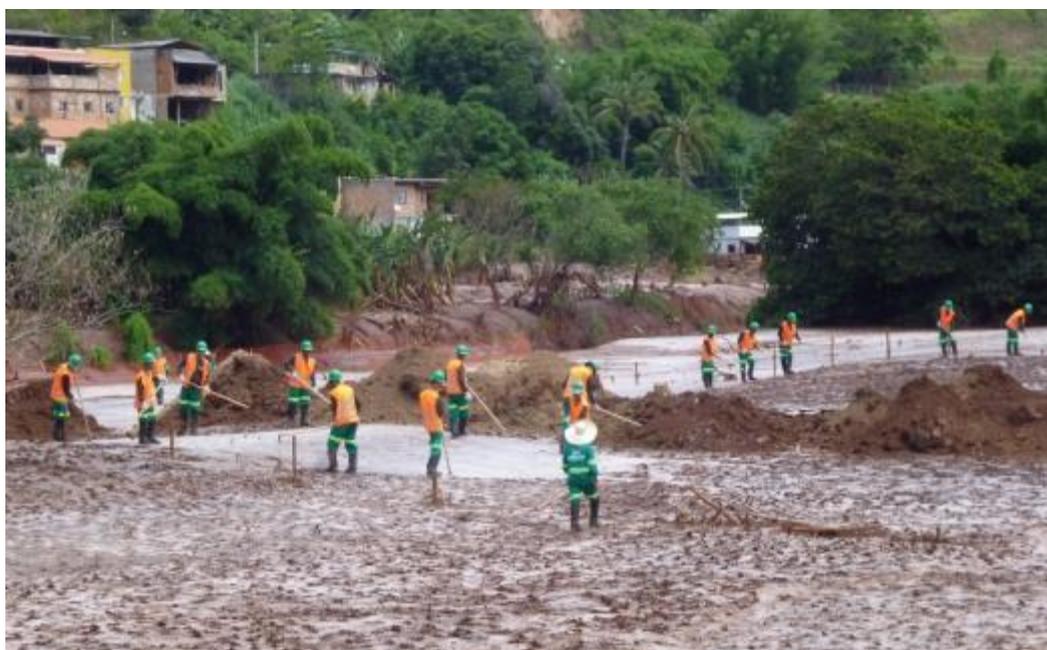
Figura 41: Microcoveamento manual do solo com uso de enxadinhas nas proximidades de Barra Longa.

Os métodos de escarificação selecionados incluíram o microcoveamento manual com uso de enxadinhas ou, onde o substrato fosse plano e firme, utilização de motocultivadores (Figura 41, Figura 42 e Figura 43).

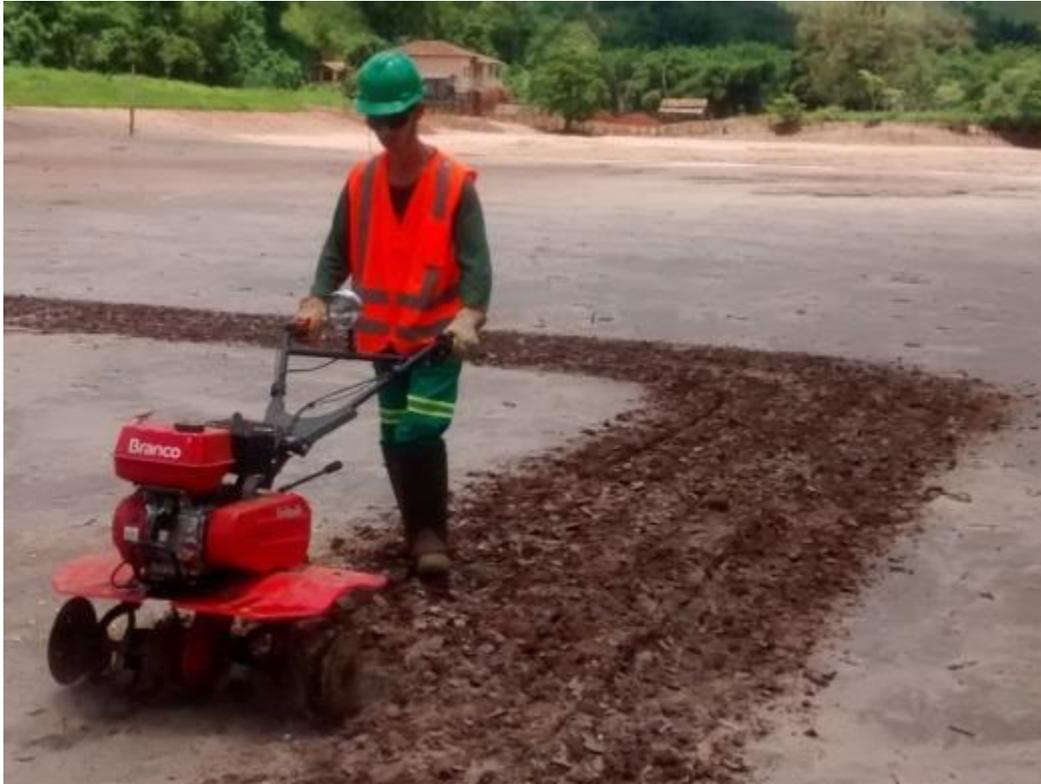
Figura 42: Preparação semi-mecanizada do substrato utilizando motocultivador nas proximidades de Barra Longa.

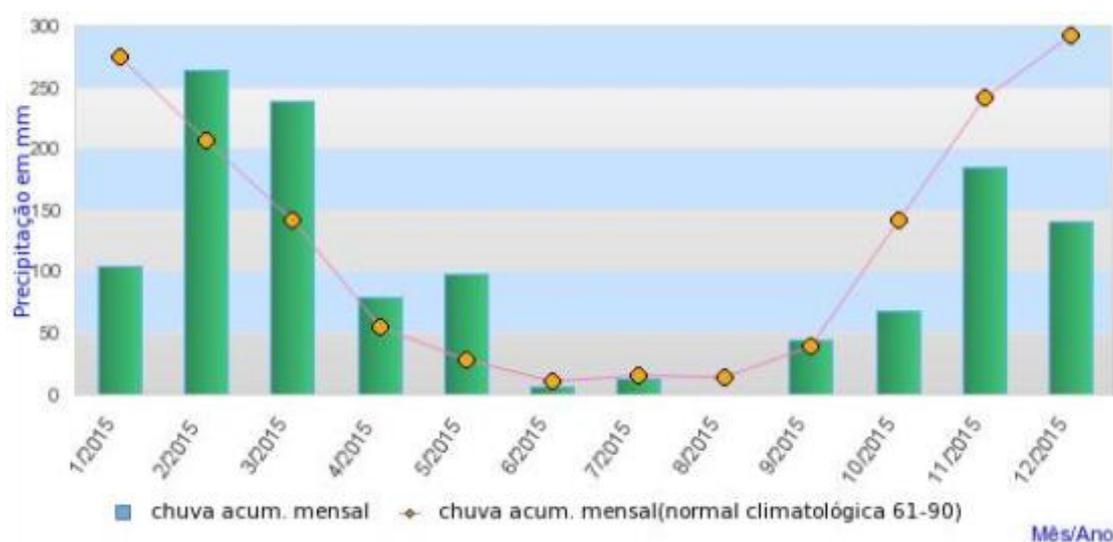
Figura 53 - Chuva acumulada mensal em 2015 (Fonte: INMET).

Durante o período chuvoso, que compreende os meses de outubro a março, os níveis de precipitação apresentam maior intensidade, conforme exemplo apresentado na Figura 53.

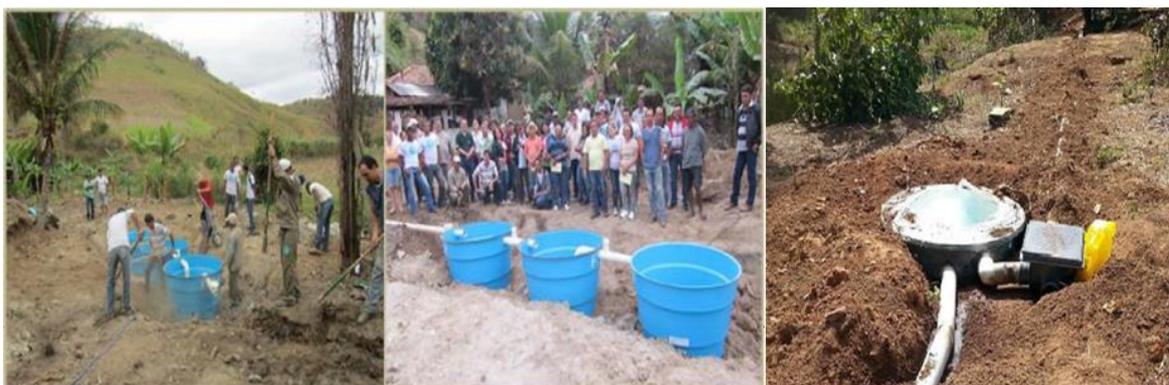
Figura 55 - Representação da instalação de fossas sépticas (arquivo Instituto Terra).

Na Figura 56 e na Figura 57 são apresentados exemplos das ações de instalação de foças sépticas e implantação de barraginhas nas propriedades rurais.

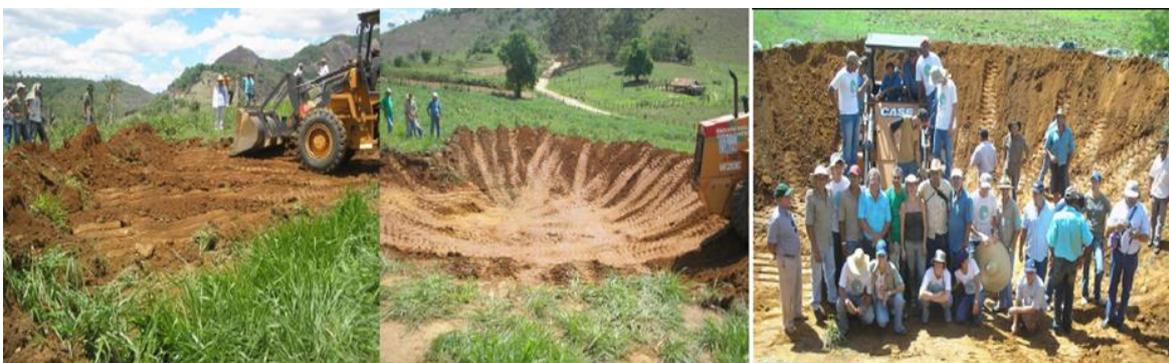
Figura 56 - Representação da implantação de barraginhas (arquivo Instituto Terra).
