**Atualização do Plano de Recuperação
Ambiental Integrado
PRAI**

Dezembro 2016

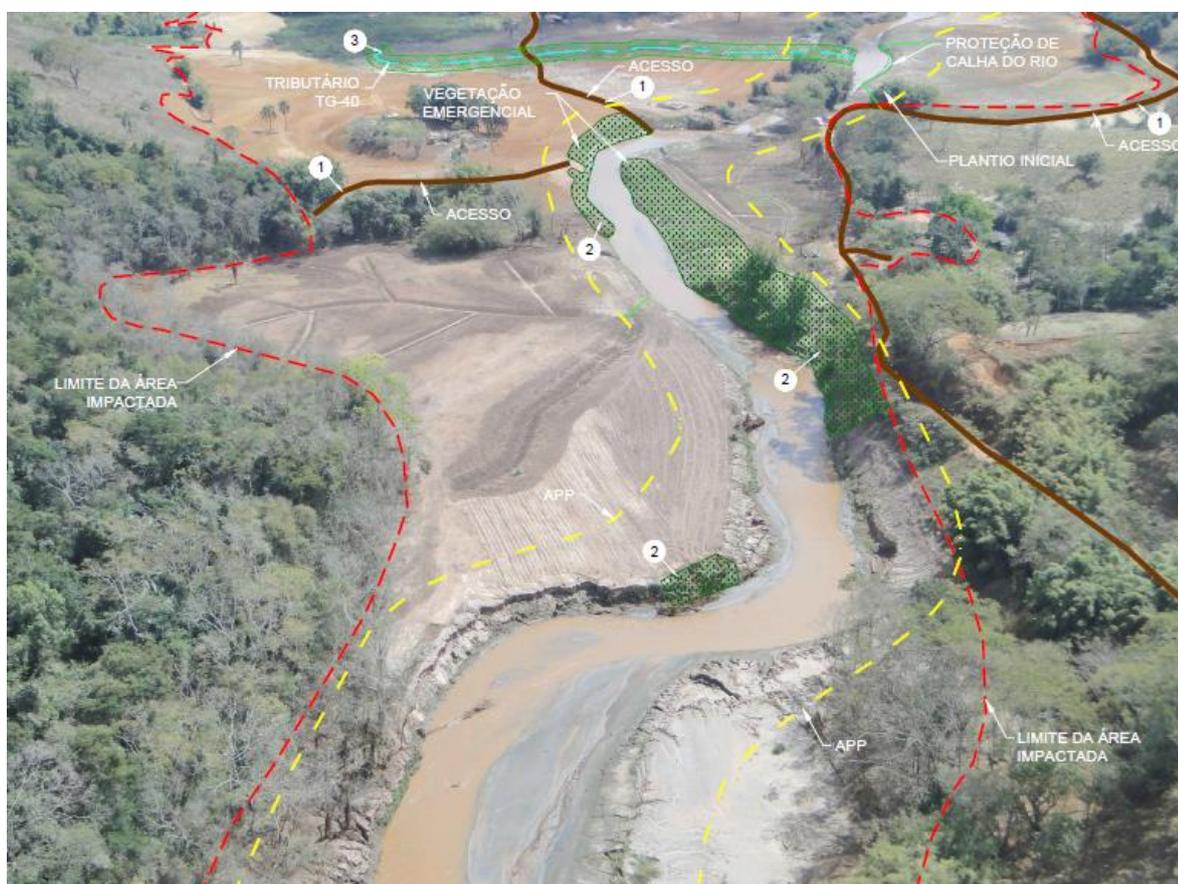
- 1 – ACESSOS
- 2 – VEGETAÇÃO EMERGENCIAL
- 3 – RECUPERAÇÃO DOS TRIBUTÁRIOS

Figura 3 - Representação esquemática das etapas 1 a 3 de recuperação ambiental.

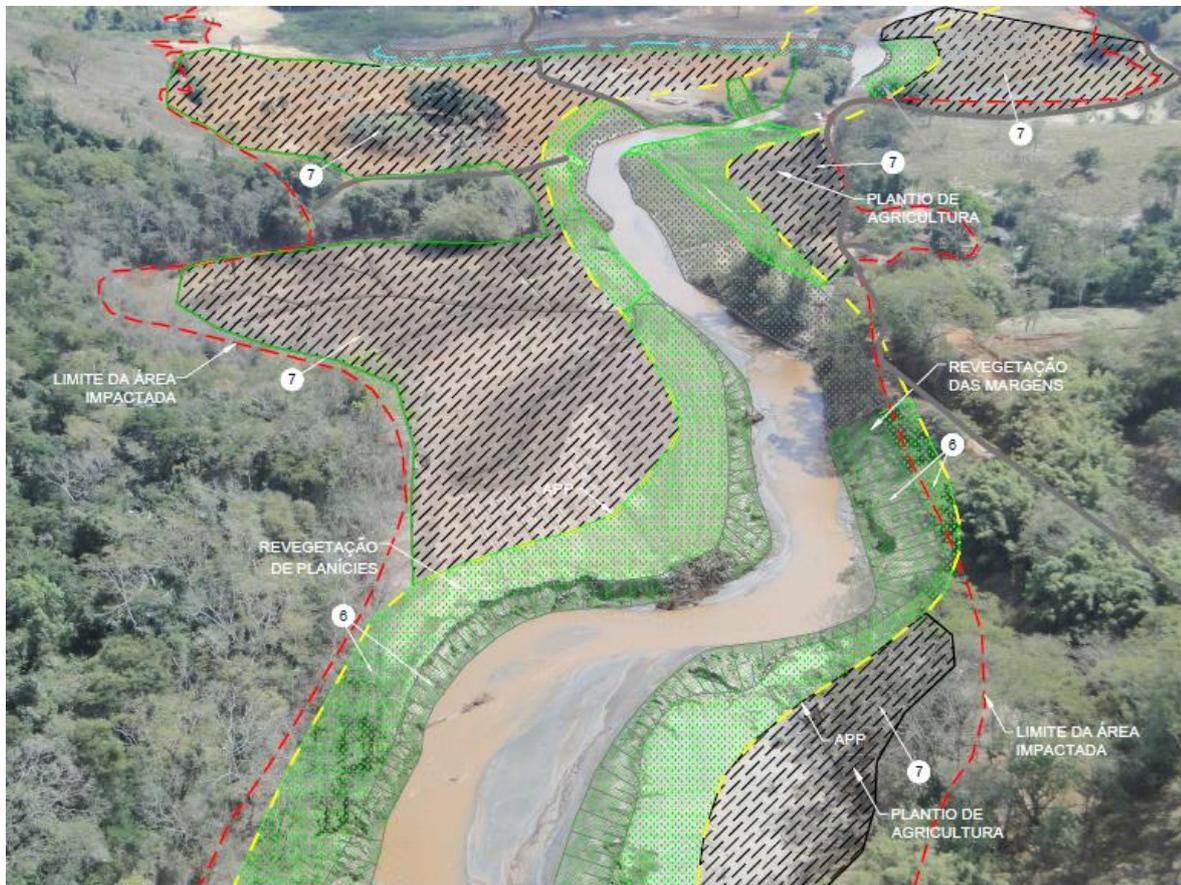
- 6 – REVEGETAÇÃO DAS MARGENS E PLANÍCIES
- 7 – PLANTIO AGRICULTURA

Figura 5 - Representação esquemática das etapas 6 e 7 de recuperação ambiental.

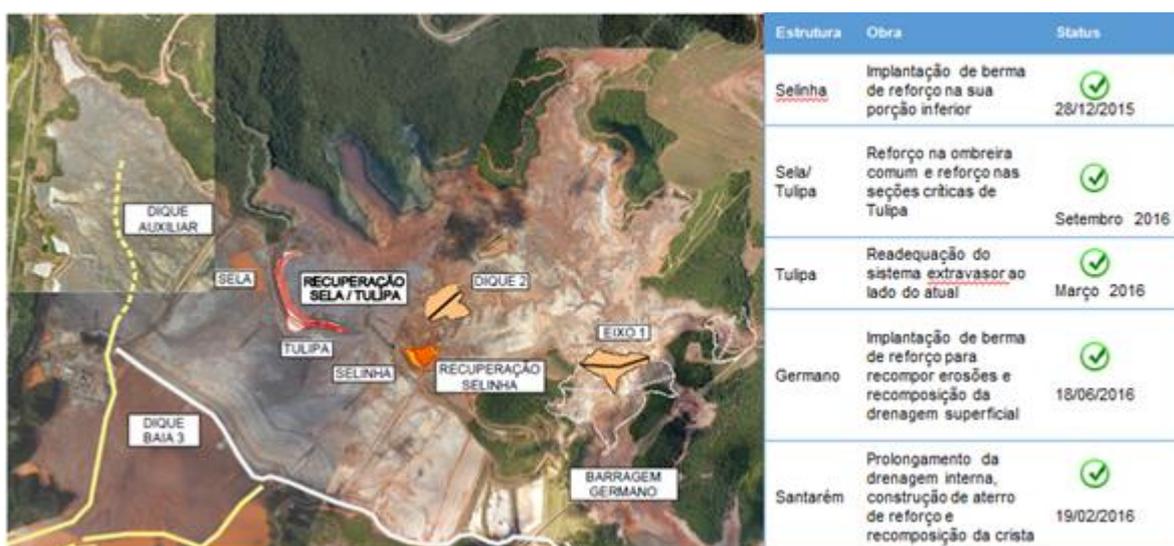
Figura 8: Obras emergenciais de contenção e estabilização realizadas durante o período chuvoso 2015/2016

A Figura 8 apresenta de forma sumarizada o status das obras de reforço executadas nas estruturas remanescentes do complexo de Germano.

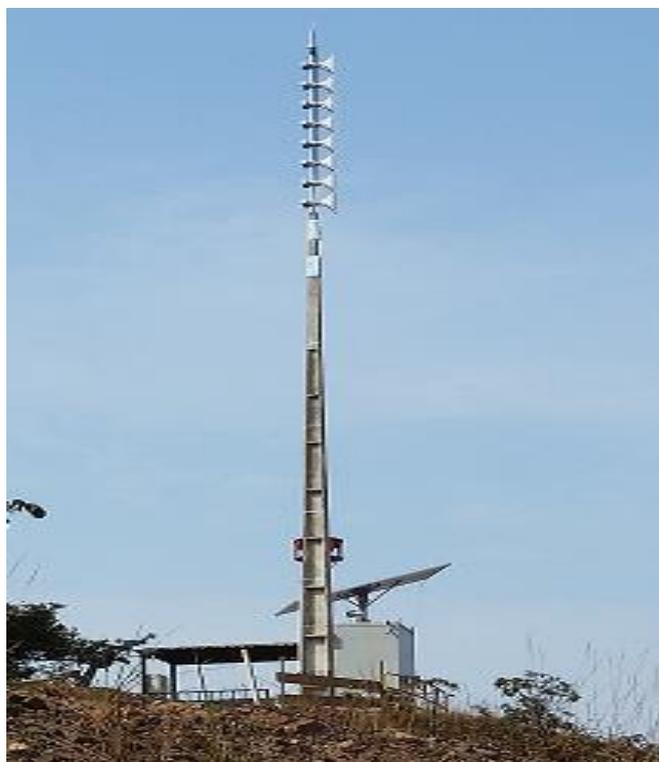
- Potência sonora para abrangência de até 2.000 metros;
- Potência acústica mínima de 70dB na borda da área de abrangência;
- Possibilidade de emissão de sinais sonoros por tom e alta voz;
- Comunicação com central de comando por dois ou mais meios de comunicação;
- Central de comando com log de dados de acionamento (Vektra);
- Sistema de auto testes das sirenes.

Figura 10: Sirenes de Longo Alcance.

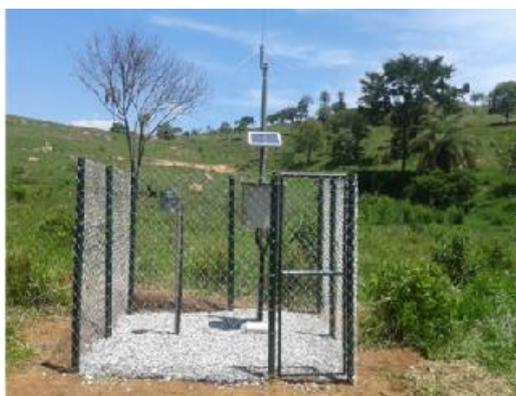
A rede hidrometeorológica a ser implantada inicialmente será composta por 5 (cinco) estações linigráficas automáticas e 8 (oito) estações pluviográficas automáticas, com transmissão de dados em tempo real, distribuídas ao longo da bacia do rio do Carmo, além da instalação de seções linimétricas convencionais ao longo da bacia do rio Gualaxo do Norte, nos trechos de interesse indicados na Figura acima. Na medida do possível, serão aproveitadas as instalações existentes da rede oficial da Agência Nacional de Águas – ANA - para otimização dos serviços.

Figura 17: Estação pluviográfica e data logger

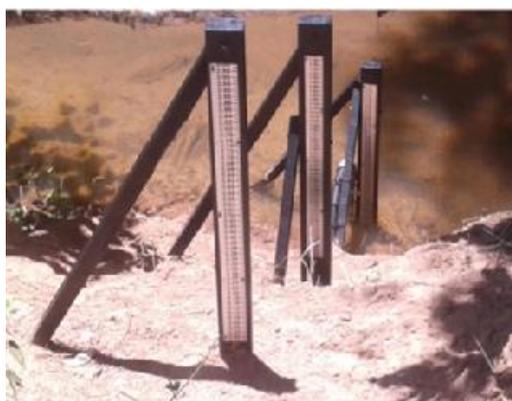
Figura 18: Seção linimétrica e sensor de nível automático

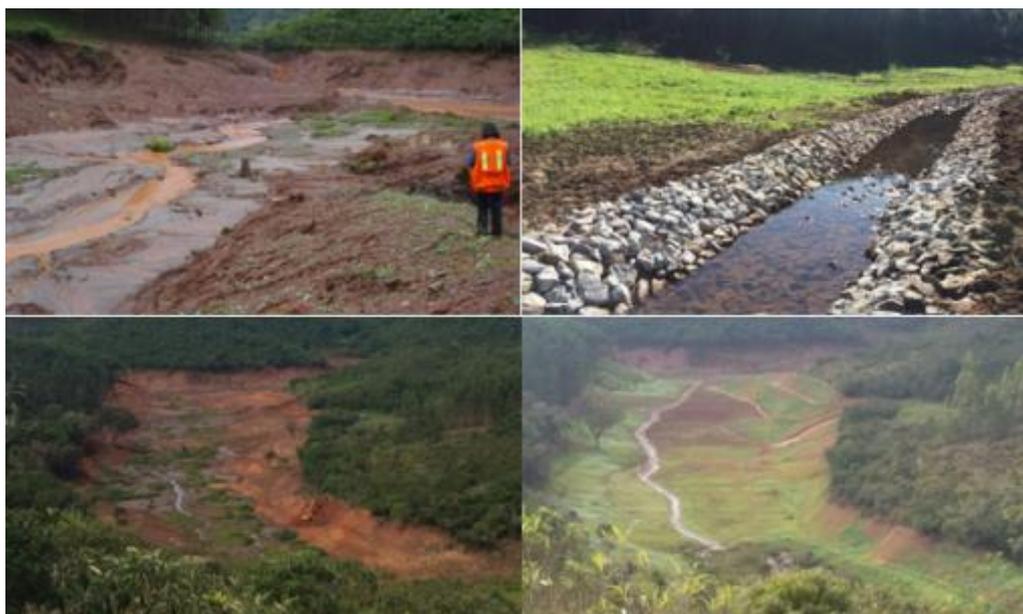
Figura 21: Recuperação ambiental do tributário TG05.

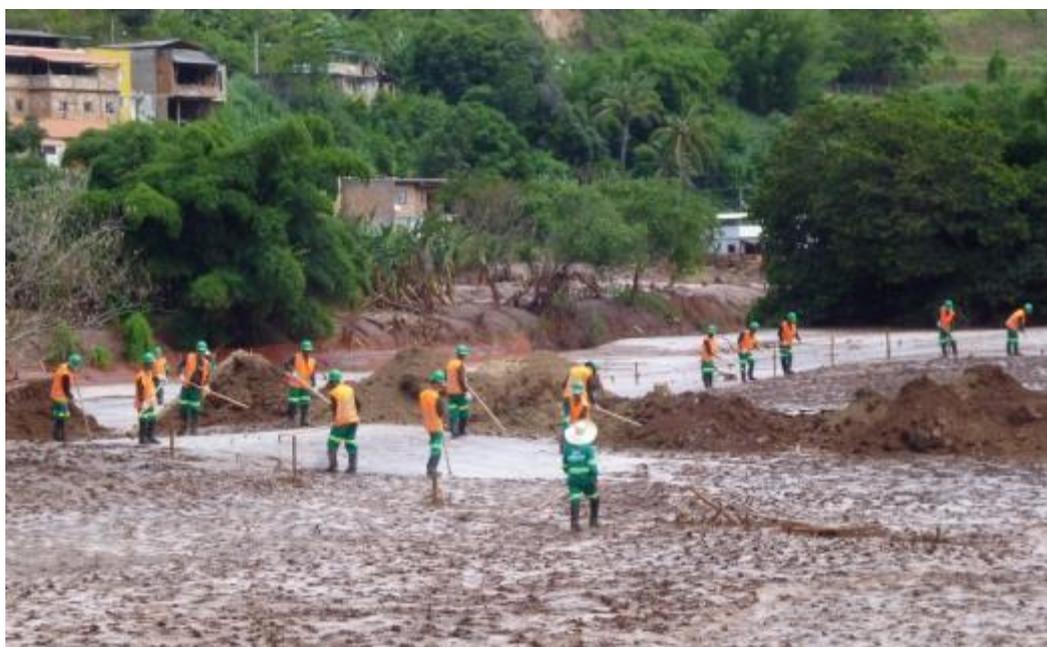
Figura 40: Microcoveamento manual do solo com uso de enxadinhas nas proximidades de Barra Longa.

Os métodos de escarificação selecionados incluíram o microcoveamento manual com uso de enxadinhas ou, onde o substrato fosse plano e firme, utilização de motocultivadores (Figura 40, Figura 41 e Figura 42).

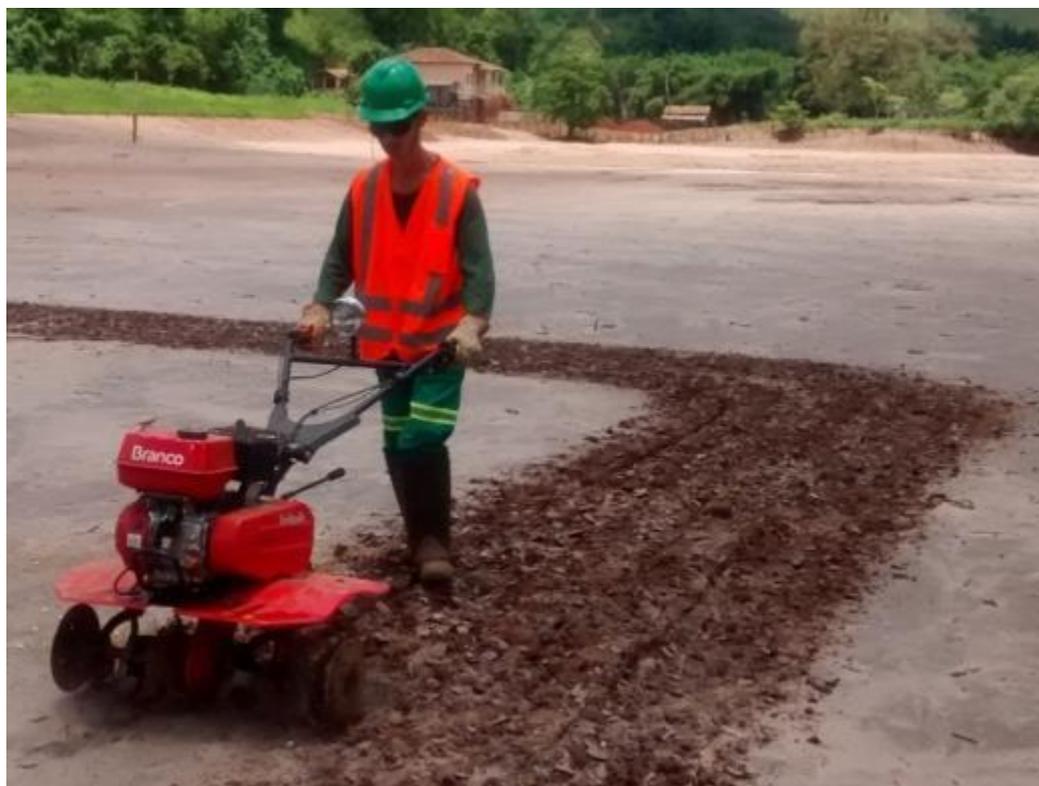
Figura 41: Preparação semi-mecanizada do substrato utilizando motocultivador nas proximidades de Barra Longa.

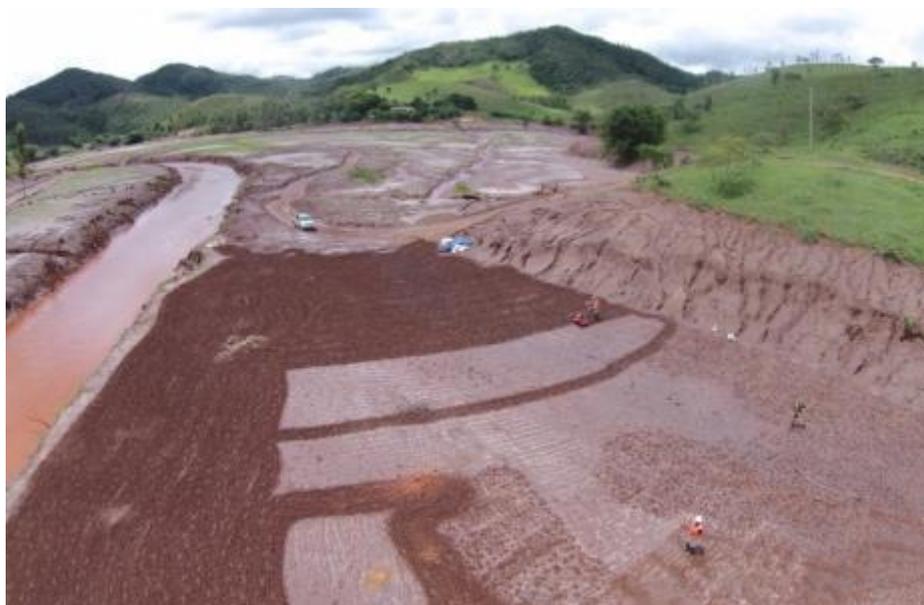
Figura 42: Preparação do solo utilizando métodos manuais e semi-mecanizados de escarificação do substrato, semeadura e fertilização sendo realizadas nas proximidades de Paracatu de Baixo.

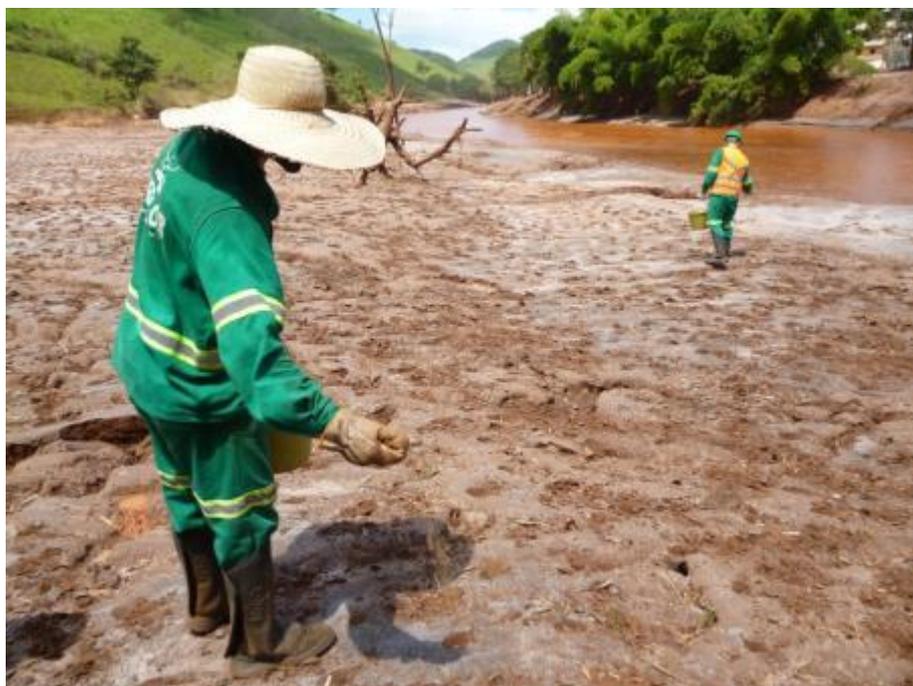
Após a escarificação do substrato as sementes são aplicadas a lanço. Durante a fase experimental do Programa de Estabelecimento Inicial da Cobertura Vegetal foi-se utilizada uma taxa de aplicação de sementes acima da normalmente utilizada (400 Kg/ha). Esta taxa elevada foi utilizada devido às incertezas quanto às taxas de germinação. No entanto, como a germinação tem sido alta, a utilização de sementes será reduzida para 300 Kg/ha durante a fase de revegetação nas APPs. Este quantitativo de sementes por hectare ainda é considerado conservador.

Figura 43: Semeio a lanço realizado por trabalhadores locais.

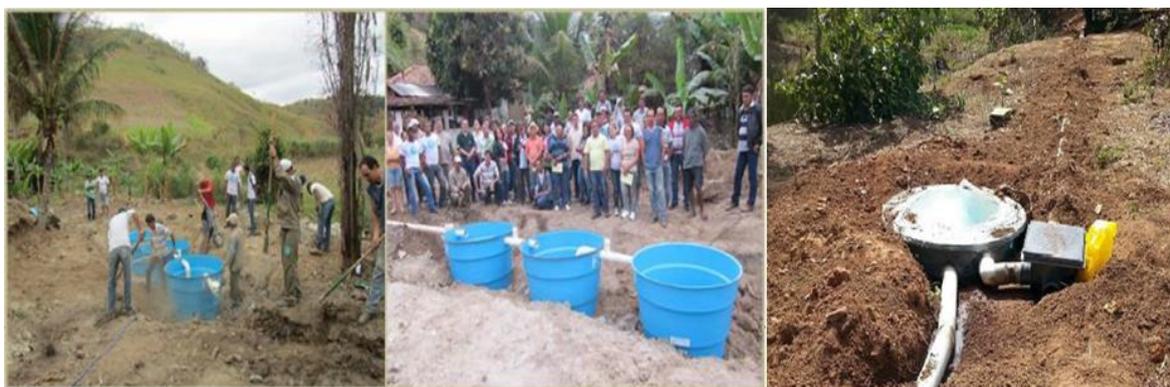
Figura 58 - Representação da instalação de fossas sépticas (arquivo Instituto Terra).

Na Figura 59 e na Figura 60 são apresentados exemplos das ações de instalação de foças sépticas e implantação de barraginhas nas propriedades rurais.

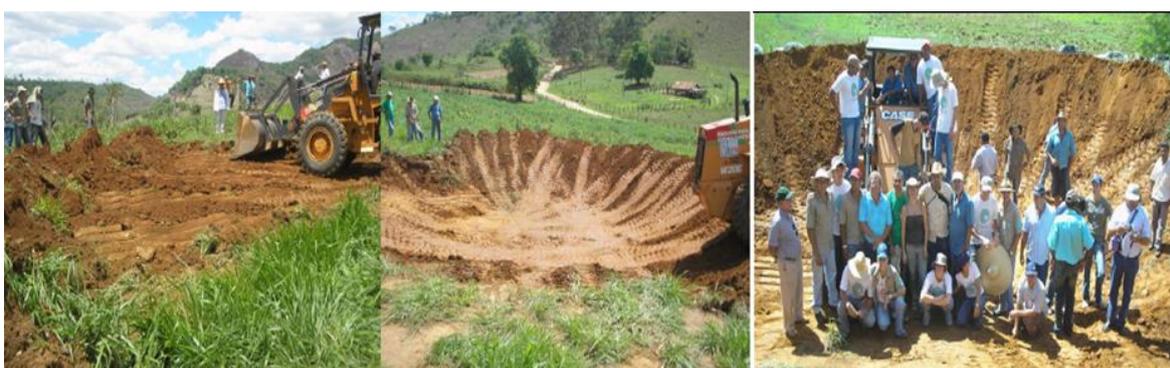
Figura 59 - Representação da implantação de barraginhas (arquivo Instituto Terra).

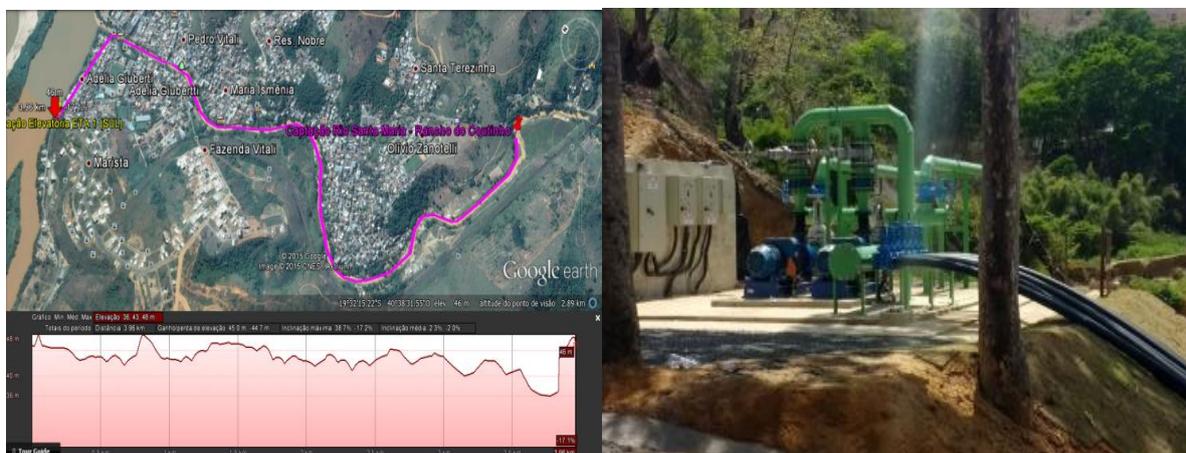
- Concluídas as adutoras da Lagoa Nova em Linhares e rio Santa Maria em Colatina.
- Adutora do rio Pancas em Colatina em comissionamento.
- Perfurados poços profundos em São Vitor (1 poço), Cachoeira Escura (1 poço), Alpercata (2 poços) e Itueta (1 poço).
- Recuperados 05 poços em Colatina

Figura 61 – Adutora do rio Santa Maria em Colatina.

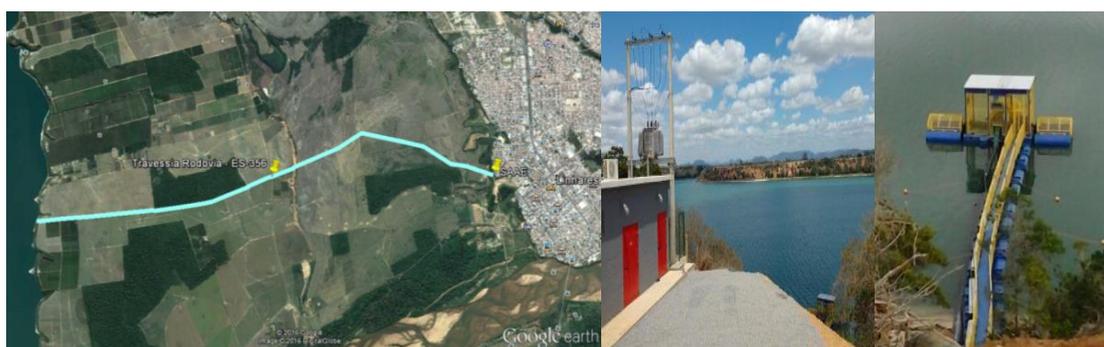
Figura 62 – Adutora do da Lagoa Nova em Linhares.

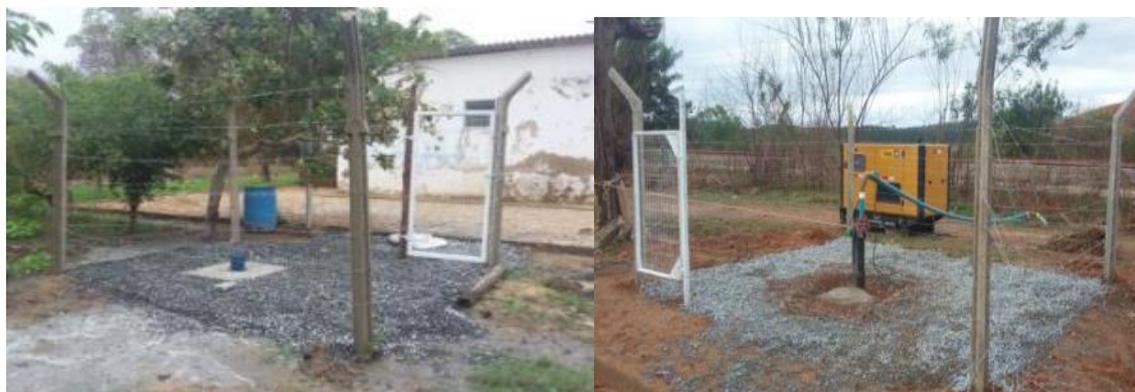
Figura 63 – Poços perfurados em São Vitor (Governador Valadares) e Belo Oriente (Cachoeira Escura).
