**BOLETIM SEMANAL DA QUALIDADE DA ÁGUA**  
**PROGRAMA DE MONITORAMENTO QUALI-QUANTITATIVO SISTEMÁTICO DE ÁGUA E SEDIMENTOS (PMQQS)**

Data da última atualização: 14/01/19

**Este boletim tem como objetivo disponibilizar informações atualizadas produzidas pelas estações de monitoramento automáticas do Programa de Monitoramento Quali-Quantitativo Sistemático de Água e Sedimentos – PMQQS.**

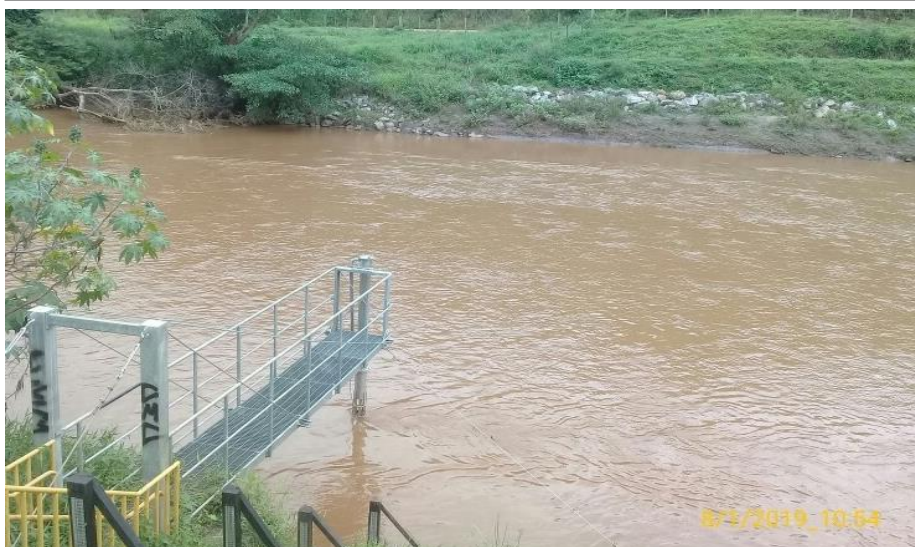
RCA02  
08/01/19 10h:54min

| Código | Nome do Ponto | Descrição | Lat | Long |
|---|---|---|---|---|
| RCA 02 | RCA 02 - Carmo 02 em Barra Longa/MG | Rio do Carmo em Barra Longa/MG | -20,28241 | -43,044879 |

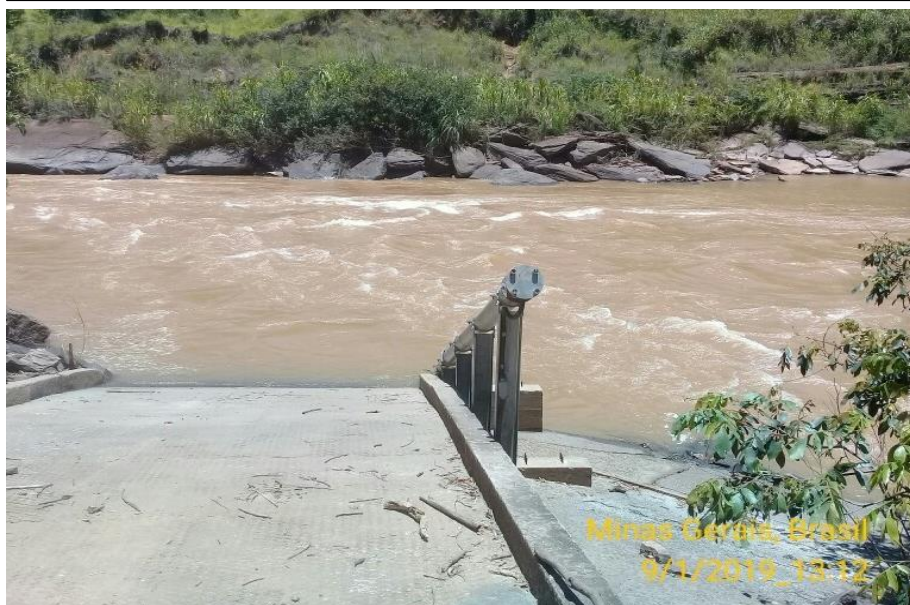
RDO02  
09/01/19 13h:12min

| Código | Nome do Ponto | Descrição | Lat | Long |
|---|---|---|---|---|
| RDO 02 | RDO 02 - Doce 02 – Rio Doce/MG | Rio Doce em Santa Cruz do Escalvado/ MG, após vertedouro da Barragem Candonga | -20,2087 | -42,8509 |

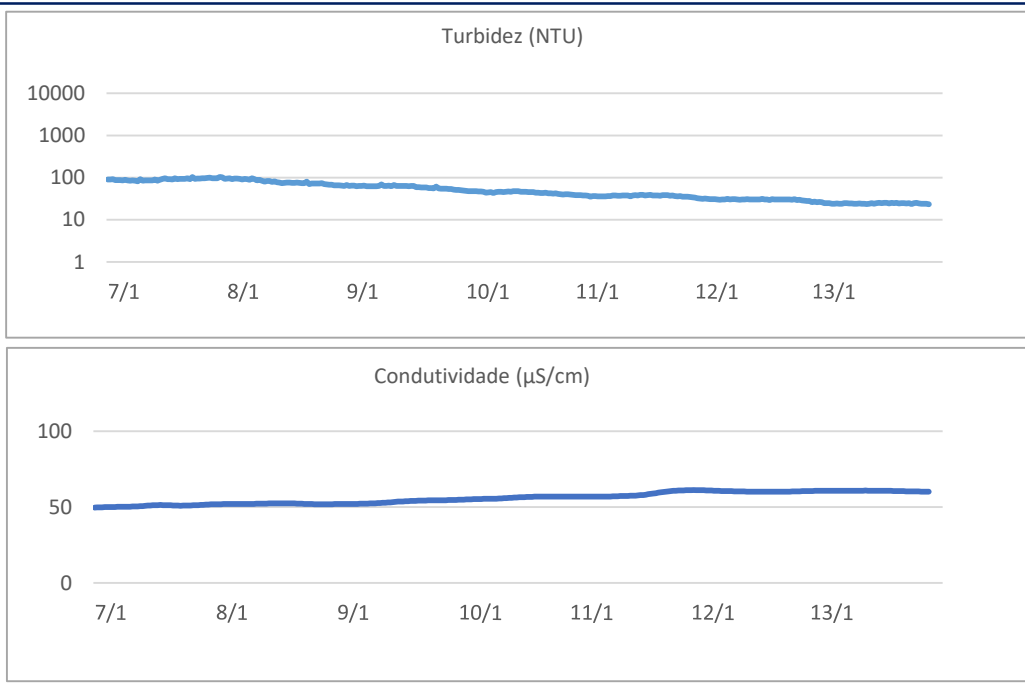
**Gráfico Semanal**

**Resultados das estações automáticas:** São apresentados os resultados de mínimas, médias e máximas do período avaliado na semana de 07/01/19 a 13/01/19 para os parâmetros: clorofila a, cianobactérias, condutividade elétrica, temperatura, turbidez, oxigênio dissolvido, pH (acidez) e chuva acumulada neste período.

| Estações Telemétricas | Curso d'água | Parâmetros Analisados | | | | | | | | | | | | | | | | | | | | | |
|---|---|---|---|---|---|---|---|---|---|---|---|---|---|---|---|---|---|---|---|---|---|---|---|
| RDO 02 | | NA | NA | NA | NA | NA | NA | 49,7 | 56,0 | 61,2 | 27,9 | 28,8 | 30,6 | 23,3 | 52,7 | <b>103,7</b> | 7,8 | 8,1 | 8,3 | 7,3 | 7,4 | 7,6 | NA |

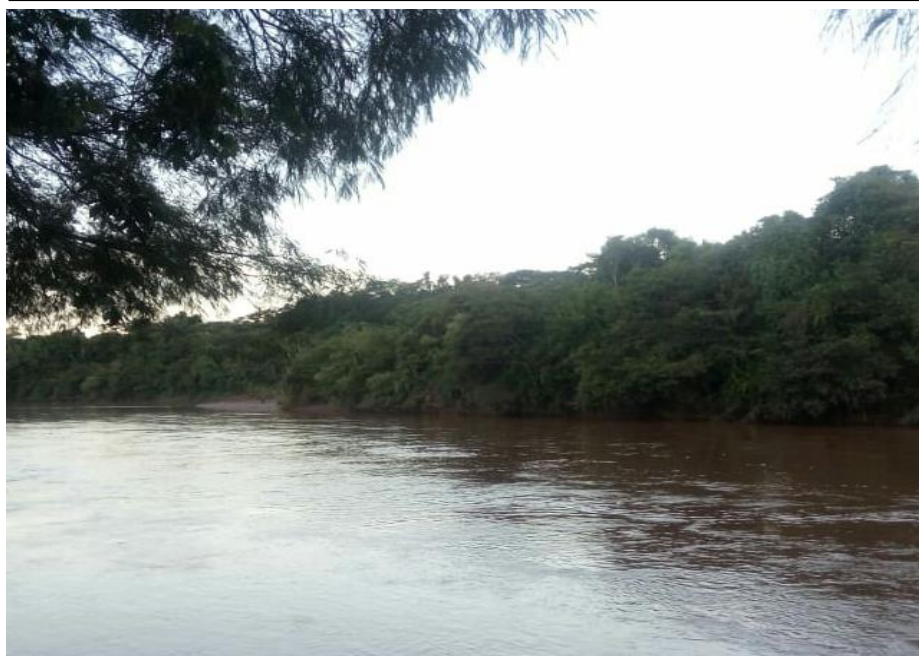
RDO03  
07/01/19 15h:00min

| Código | Nome do Ponto | Descrição | Lat | Long |
|---|--|---|---|---|
| RDO 03 | RDO 03 - Doce 03 em São Domingos do Prata/MG | Rio Doce em Sem Peixe/MG | -20,0144 | -42,7446 |

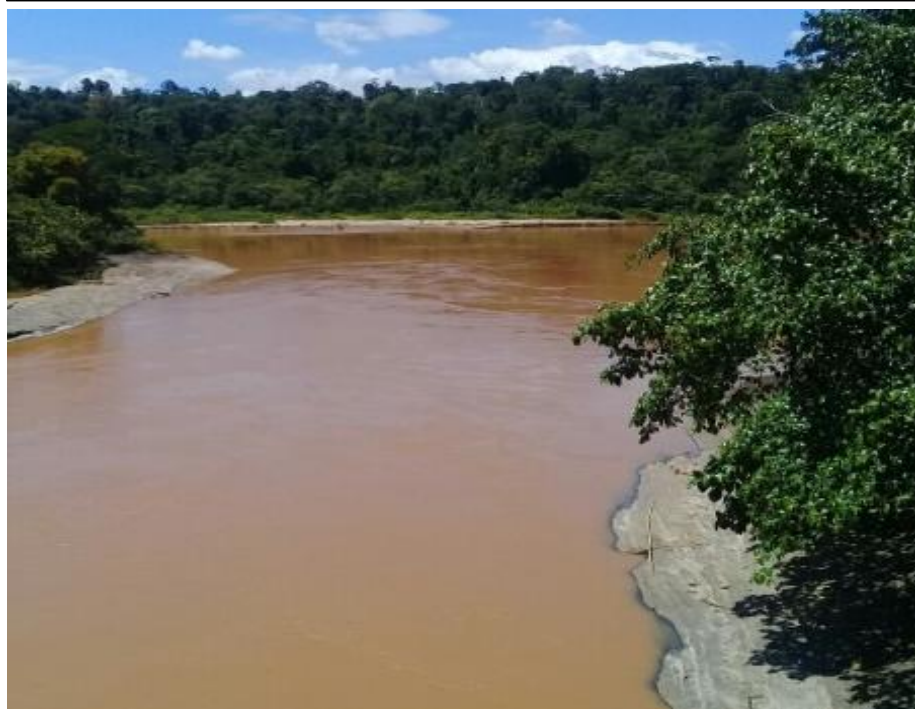
RDO04  
08/01/19 14h:52min

| Código | Nome do Ponto | Descrição | Lat | Long |
|---|---|---|---|---|
| RDO 04 | RDO 04 - Doce 04 em Bom Jesus do Galho/MG | Rio Doce em Bom Jesus do Galho/MG | -19,5542 | -42,5214 |

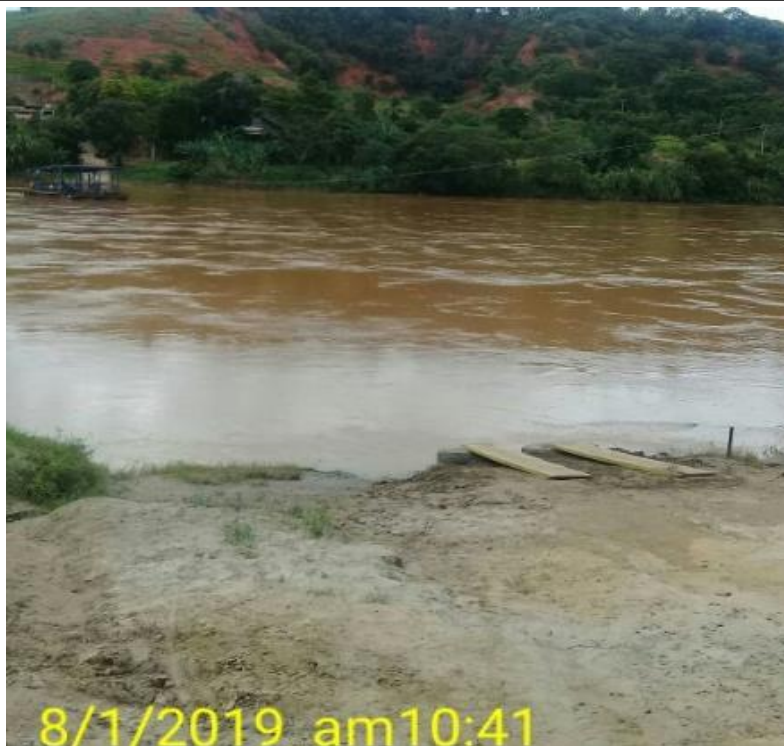
RDO 05  
08/01/19 10h:41min

| Código | Nome do Ponto | Descrição | Lat | Long |
|---|---|---|---|---|
| RDO 05 | RDO 05 - Doce 05 em Belo Oriente/MG | Rio Doce em Belo Oriente/MG | -19,3207 | -42,3646 |

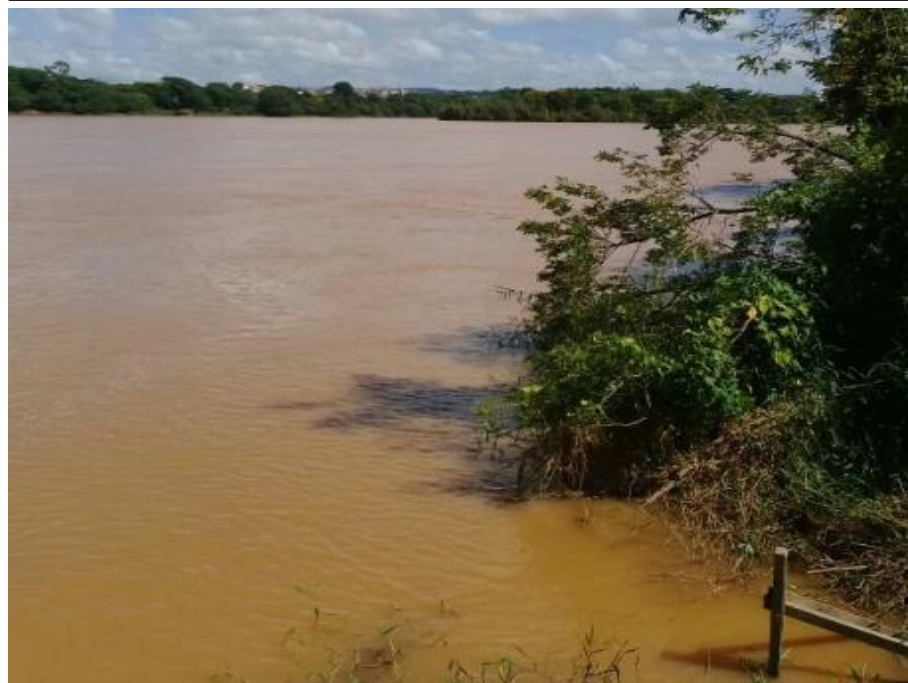
RDO08  
09/01/19 10h:21min

| Código | Nome do Ponto | Descrição | Lat | Long |
|---|---|---|---|---|
| RDO 08 | RDO 08 - Doce 08 em Governador Valadares/MG | Rio Doce em Governador Valadares/MG | -18,8833 | -41,9526 |

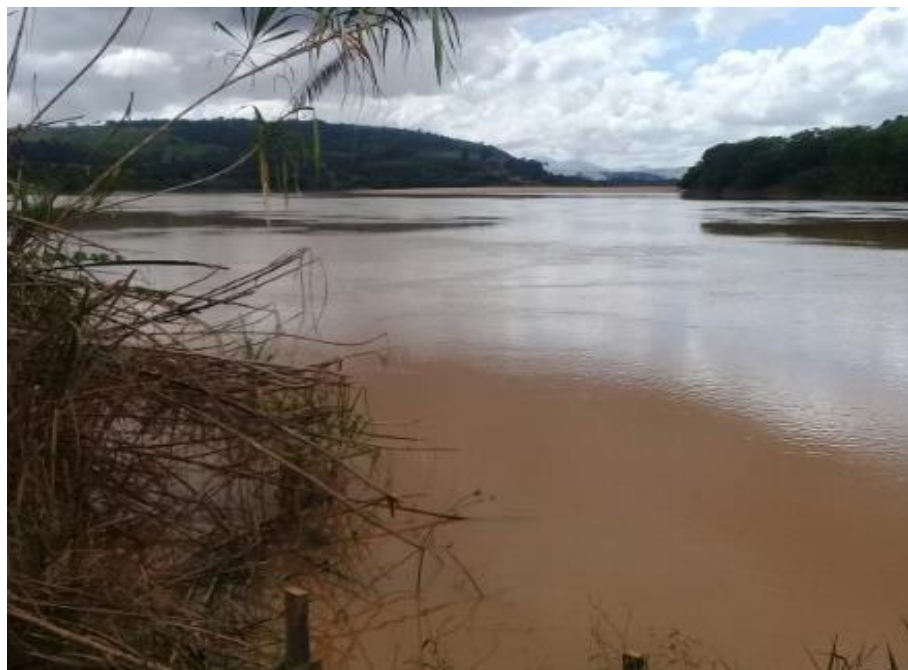
RDO12  
10/01/19 10h:23min

| Código | Nome do Ponto | Descrição | Lat | Long |
|---|---|---|---|---|
| RDO 12 | RDO 12 - Doce 12 em Colatina/ES | Rio Doce em Itapina/ES | -19,4993 | -40,7587 |

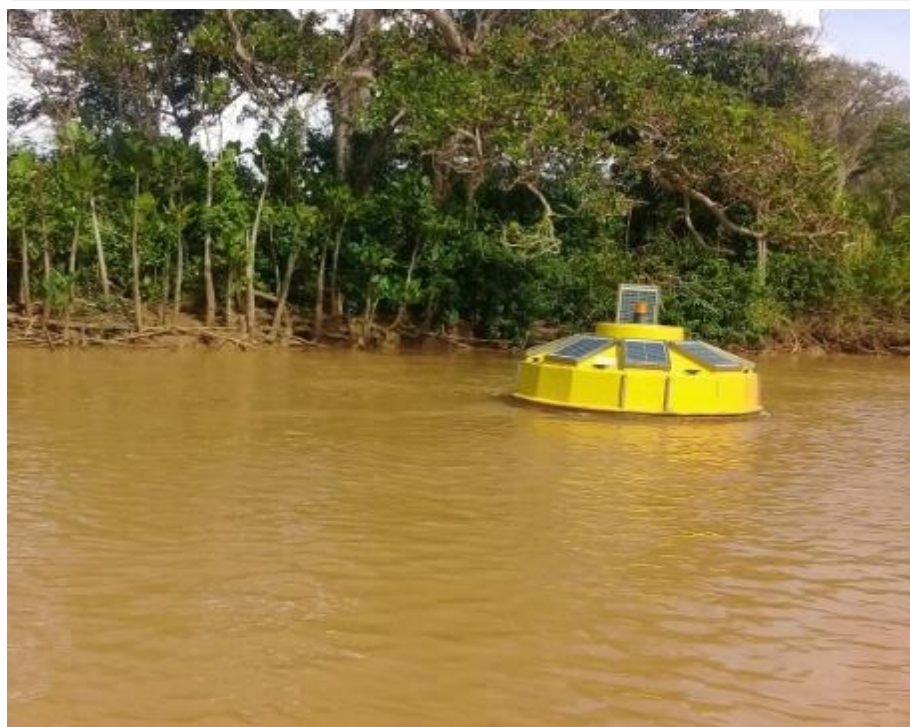
RDO16  
11/01/19 09h:25min

| Código | Nome do Ponto | Descrição | Lat | Long |
|---|---|---|---|---|
| RDO 16 | RDO 16 - Doce 16 em Linhares/ES | Foz do rio Doce em Regência/ES | -19,6464 | -39,8232 |

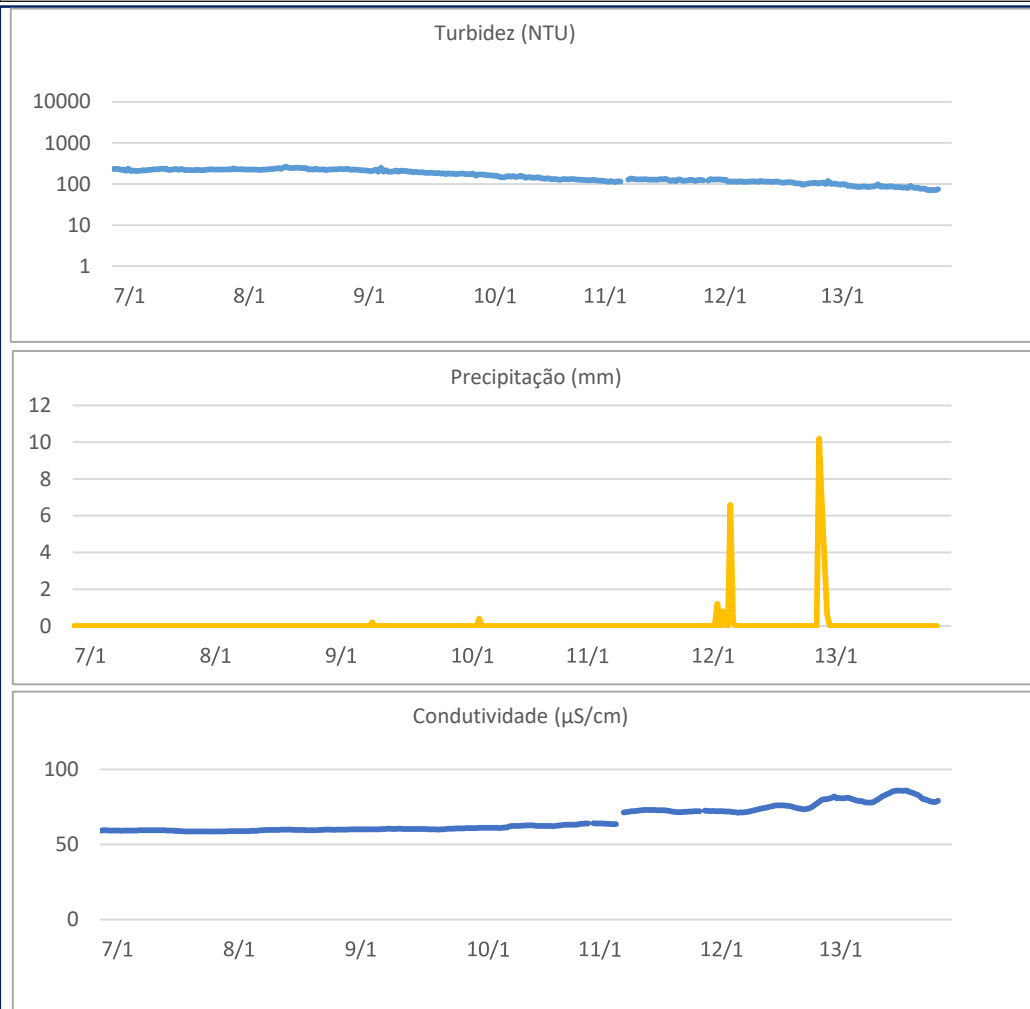
**Gráfico Semanal**

| Estações Telemétricas | Curso d'água | Parâmetros Analisados | | | | | | | | | | | | | | | | | | | | | |
|---|---|---|---|---|---|---|---|---|---|---|---|---|---|---|---|---|---|---|---|---|---|---|---|
| RDO 16 | | 1,0 | 1,4 | 3,8 | 0,1 | 0,3 | 1,2 | 58,6 | 66,4 | 85,9 | 28,7 | 29,9 | 32,2 | 70,7 | <b>161,2</b> | <b>264,9</b> | 6,7 | 7,0 | 7,3 | 7,0 | 7,1 | 7,2 | 30,2 |
