BOLETIM SEMANAL DA QUALIDADE DA ÁGUA
PROGRAMA DE MONITORAMENTO QUALI-QUANTITATIVO SISTEMÁTICO DE ÁGUA E SEDIMENTOS (PMQQS)

Este boletim tem como objetivo disponibilizar informações atualizadas produzidas pelas estações de monitoramento automáticas do Programa de Monitoramento Quali-Quantitativo Sistemático de Água e Sedimentos – PMQQS.

Resultados das estações automáticas: São apresentados os resultados de mínimas, médias e máximas do período avaliado na semana de 18/03/19 a 24/03/19 para os parâmetros: clorofila a, cianobactérias, condutividade elétrica, temperatura, turbidez, oxigênio dissolvido, pH (acidez) e chuva acumulada neste período.

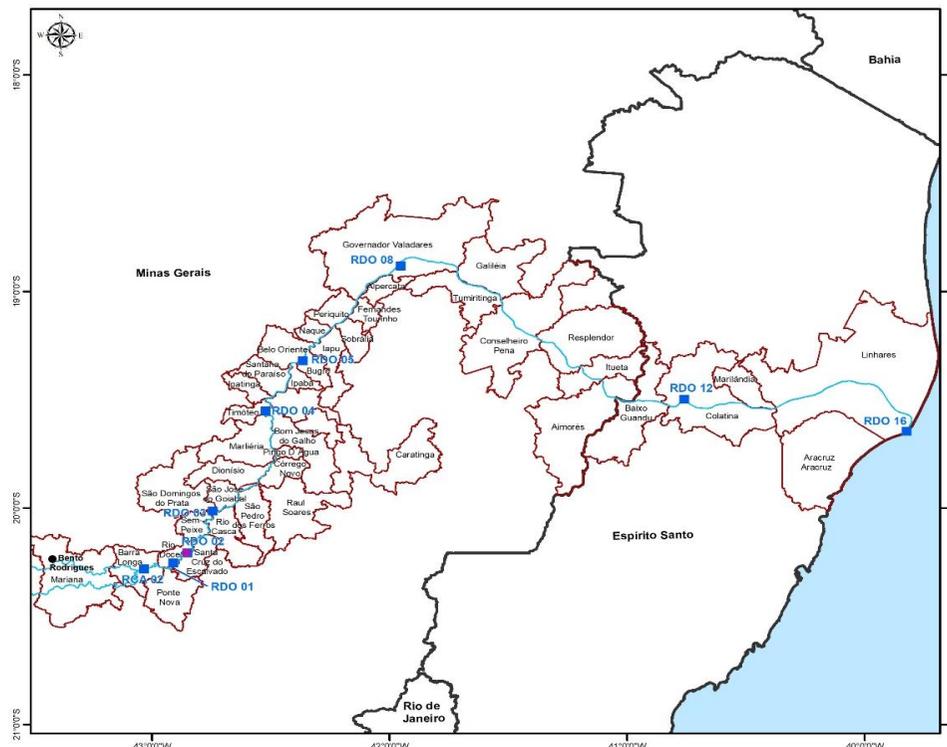
DESCRIÇÃO: Os dados de qualidade de água apresentados são gerados pelo PMQQS por meio de monitoramento automático em pontos localizados nos rios do Carmo e rio Doce. O monitoramento automático se dá por uma estrutura fixa no local de medição, com equipamentos que medem parâmetros quali-quantitativos de água. Os resultados são transmitidos on-line, formando uma rede de alerta para tomada de decisão, subsidiando o planejamento preventivo dos principais sistemas de abastecimento público de água e auxiliando no acompanhamento das alterações da bacia. Neste Boletim Semanal são apresentados os resultados de mínimas, médias e máximas no período de uma semana para os parâmetros medidos nas estações automáticas Tipo II (aquelas que apresentam sonda multiparâmetro): clorofila a, cianobactérias, condutividade elétrica, temperatura, turbidez, oxigênio dissolvido e pH (acidez), além da chuva acumulada no período.

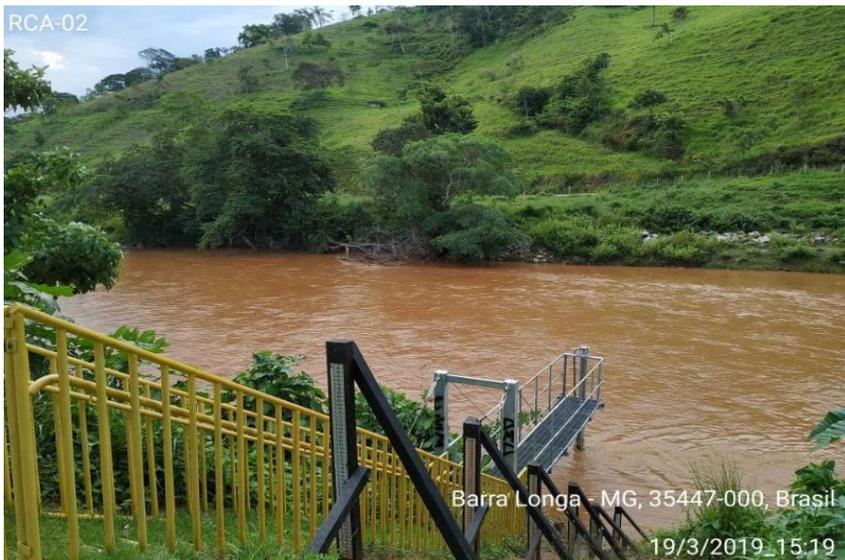
RCA 02
19/03/2019 15h:19min

| Código | Nome do Ponto | Descrição | Lat | Long |
|---|---|---|---|---|
| RCA 02 | RCA 02 - Carmo 02 em Barra Longa/MG | Rio do Carmo em Barra Longa/MG | -20,28241 | -43,044879 |

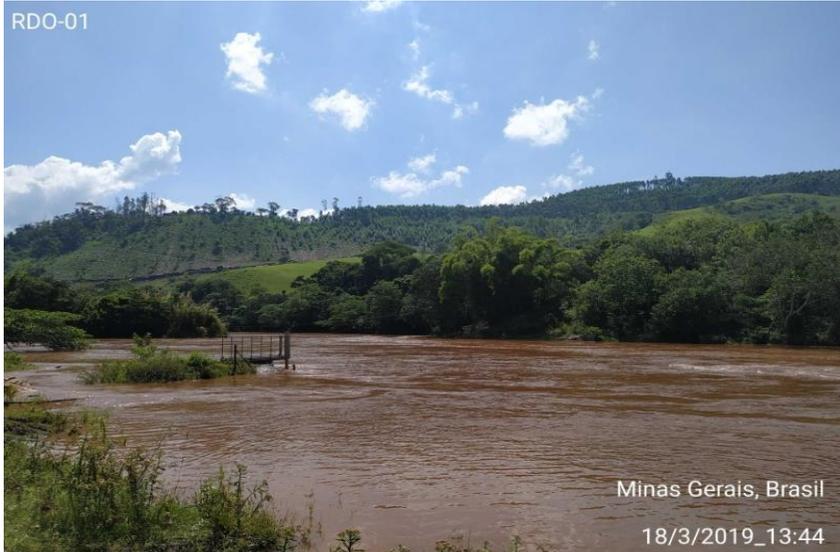
RDO 01
18/03/2019 13h:44min

| Código | Nome do Ponto | Descrição | Lat | Long |
|---|---|---|---|---|
| RDO 01 | RDO 01 - Doce 01 – Rio Doce/MG | Rio Doce em Rio Doce/MG | -20,25603 | -42,91249 |

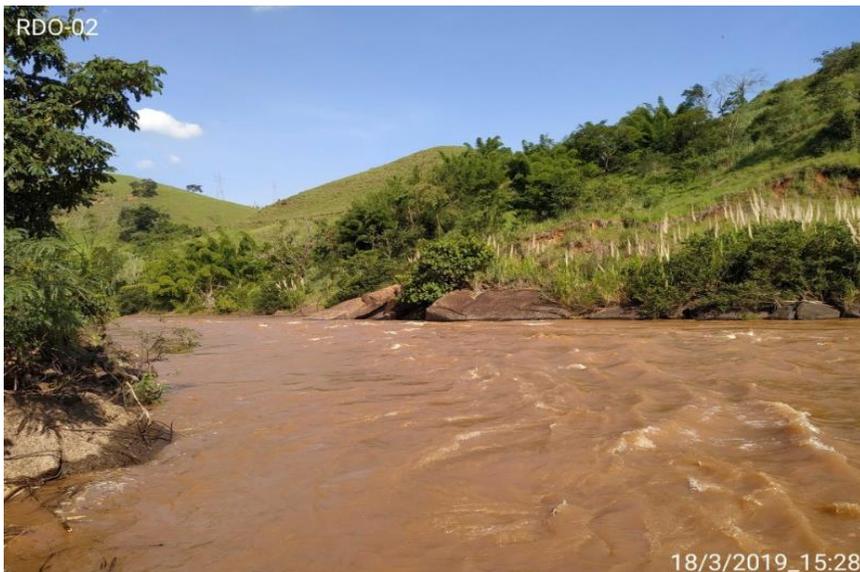
RDO 02
18/03/2019 15h:28min

| Código | Nome do Ponto | Descrição | Lat | Long |
|---|---|---|---|---|
| RDO 02 | RDO 02 - Doce 02 – Rio Doce/MG | Rio Doce em Santa Cruz do Escalvado/ MG, após vertedouro da Barragem Candonga | -20,2087 | -42,8509 |

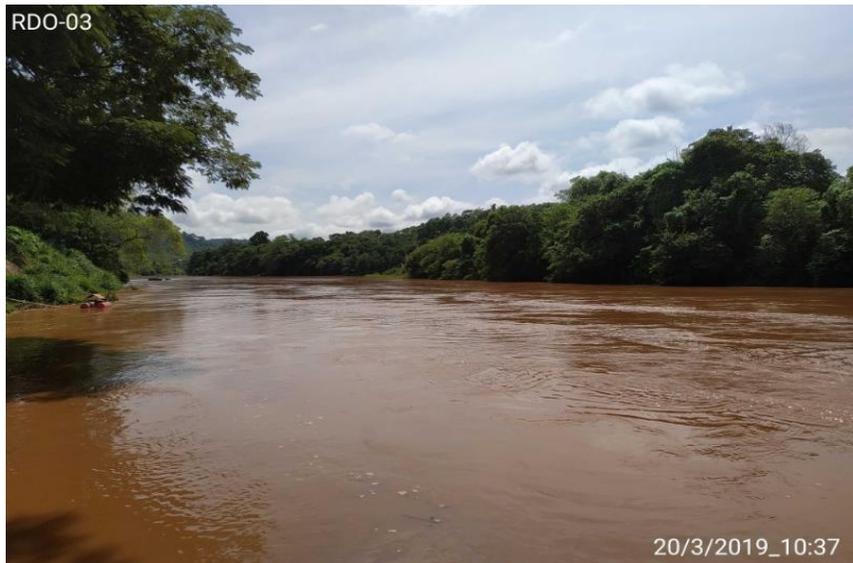
RDO 03
20/03/2019 10h:37min

| Código | Nome do Ponto | Descrição | Lat | Long |
|---|--|---|---|---|
| RDO 03 | RDO 03 - Doce 03 em São Domingos do Prata/MG | Rio Doce em Sem Peixe/MG | -20,0144 | -42,7446 |

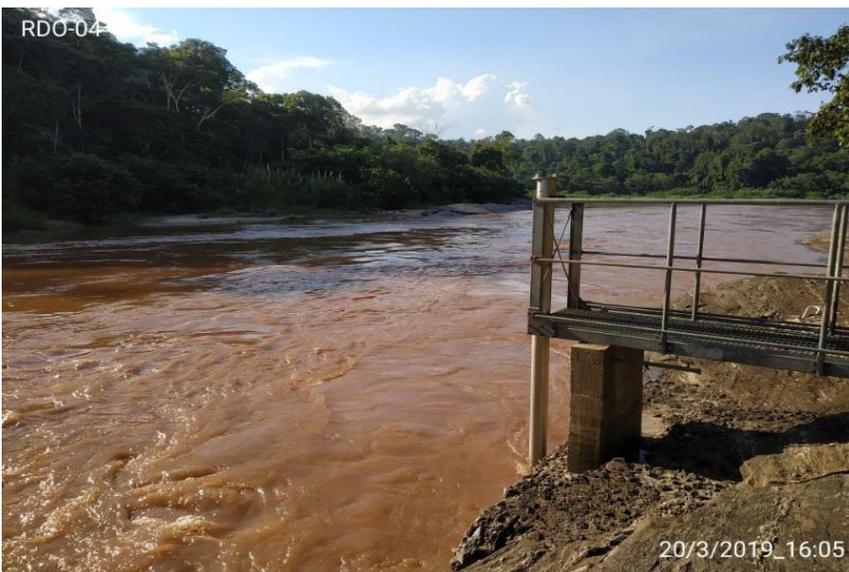
RDO 04
20/03/2019 16h:05min

²RDO 04 - Apresentou falha na medição de todos os parâmetros exceto precipitação no período do dia 19/03 às 20:00h ao dia 20/03 às 15hrs, devido a dano na sonda ocorrido por possível descarga atmosférica. No dia 24/03 às 06:00h também apresentou essas falhas e no dia 23/03 às 02:00h e 03:00h apresentou falha apenas no parâmetro pH.

| Código | Nome do Ponto | Descrição | Lat | Long |
|---|---|---|---|---|
| RDO 04 | RDO 04 - Doce 04 em Bom Jesus do Galho/MG | Rio Doce em Bom Jesus do Galho/MG | -19,5542 | -42,5214 |

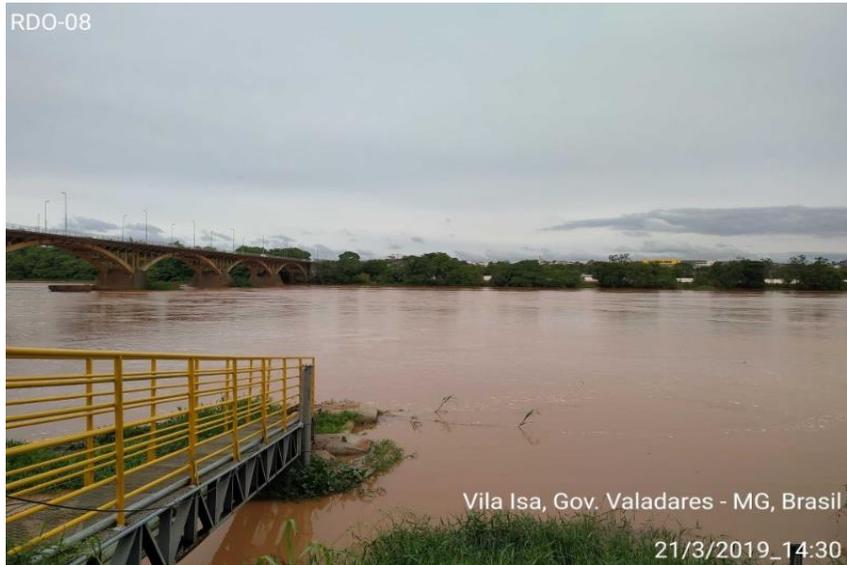
RDO 08
21/03/2019 14:30min

| Código | Nome do Ponto | Descrição | Lat | Long |
|---|---|---|---|---|
| RDO 08 | RDO 08 - Doce 08 em Governador Valadares/MG | Rio Doce em Governador Valadares/MG | -18,8833 | -41,9526 |

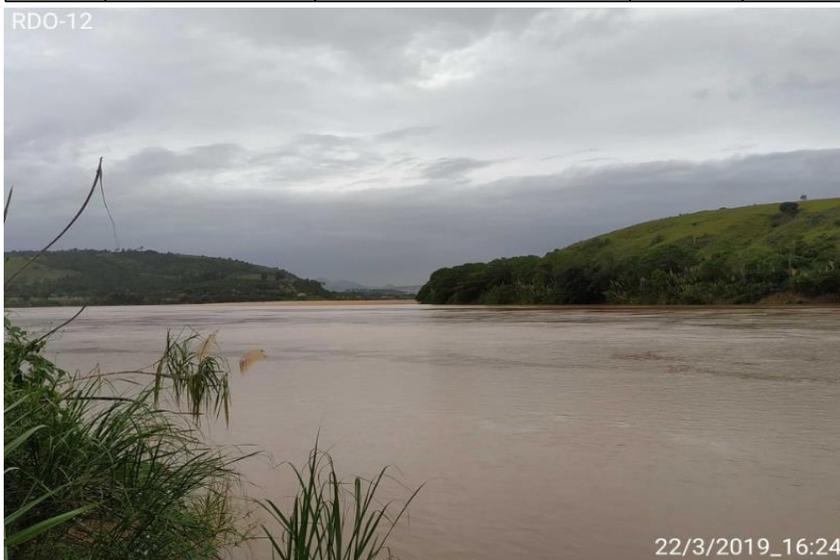
RDO 12
22/03/2019 16h:24min

| Código | Nome do Ponto | Descrição | Lat | Long |
|---|---|---|---|---|
| RDO 12 | RDO 12 - Doce 12 em Colatina/ES | Rio Doce em Itapina/ES | -19,4993 | -40,7587 |

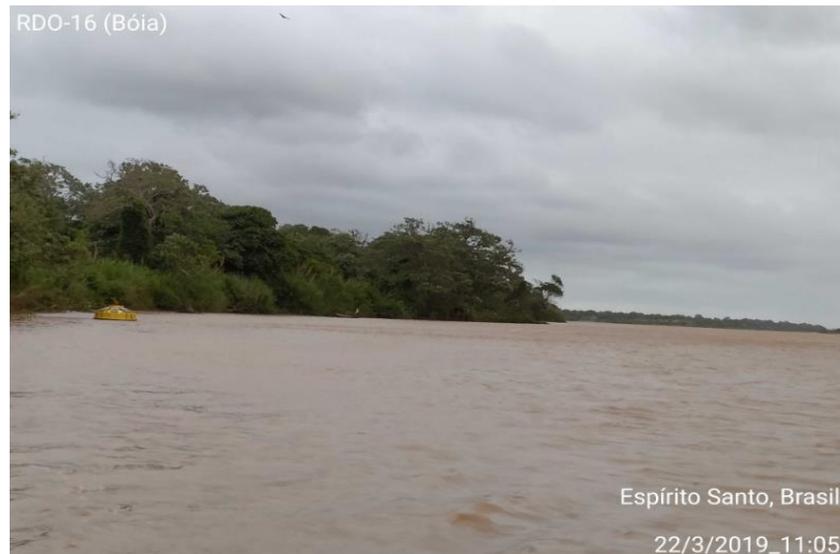
RDO 16
22/03/2019 11h:05min

| Código | Nome do Ponto | Descrição | Lat | Long |
|---|---|---|---|---|
| RDO 16 | RDO 16 - Doce 16 em Linhares/ES | Foz do rio Doce em Regência/ES | -19,6464 | -39,8232 |
