**BOLETIM SEMANAL DA QUALIDADE DA ÁGUA**  
**PROGRAMA DE MONITORAMENTO QUALI-QUANTITATIVO SISTEMÁTICO DE ÁGUA E SEDIMENTOS (PMQQS)**

**Este boletim tem como objetivo disponibilizar informações atualizadas produzidas pelas estações de monitoramento automáticas do Programa de Monitoramento Quali-Quantitativo Sistemático de Água e Sedimentos – PMQQS.**

**Resultados das estações automáticas:** São apresentados os resultados de mínimas, médias e máximas do período avaliado no mês de 30/09/19 a 06/10/19 para os parâmetros: clorofila a, cianobactérias, condutividade elétrica, temperatura, turbidez, oxigênio dissolvido, pH (acidez) e chuva acumulada neste período.

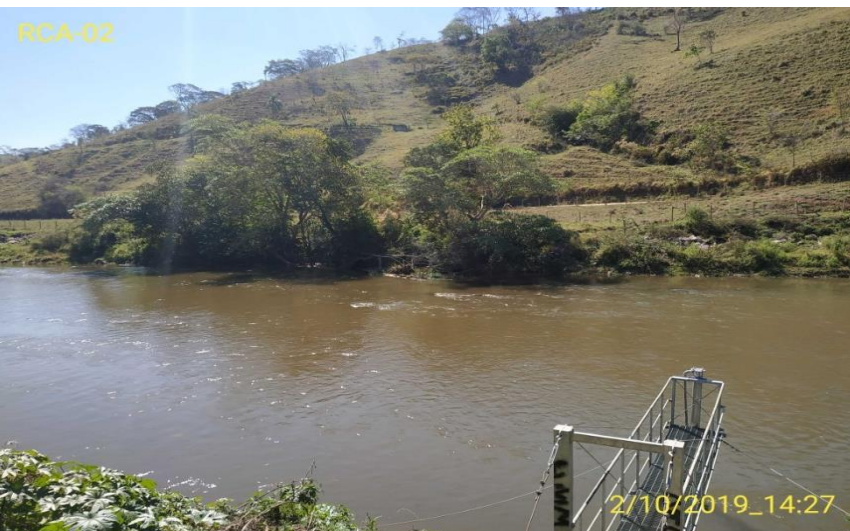
| Código | Nome do Ponto | Descrição | Lat | Long |
|---|---|---|---|---|
| RCA 02 | RCA 02 - Carmo 02 em Barra Longa/MG | Rio do Carmo em Barra Longa/MG | -20,28241 | -43,044879 |

**Observação:** Apresentou falhas na transmissão de dados no dia 02/10 às 14:00hrs e 14:30hrs, devido à manutenção preventiva.

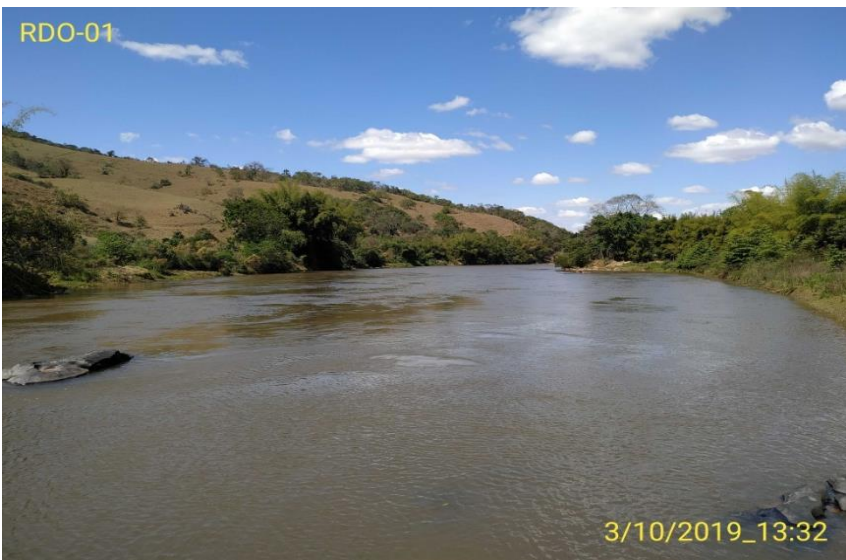
| Código | Nome do Ponto | Descrição | Lat | Long |
|---|---|---|---|---|
| RDO 01 | RDO 01 - Doce 01 – Rio Doce/MG | Rio Doce em Rio Doce/MG | -20,25603 | -42,91249 |

**Observação:** Essa estação está com o acesso impedido pelo proprietário, com isso não está ocorrendo as devidas manutenções.

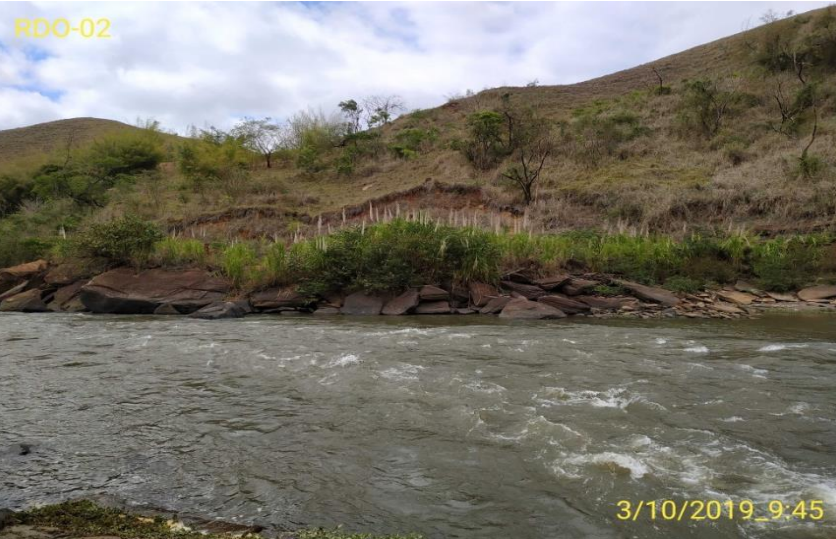
| Código | Nome do Ponto | Descrição | Lat | Long |
|---|---|---|---|---|
| RDO 02 | RDO 02 - Doce 02 – Rio Doce/MG | Rio Doce em Santa Cruz do Escalvado/ MG, após vertedouro da Barragem Candonga | -20,2087 | -42,8509 |

**Observação:** Apresentou falhas na transmissão de dados no dia 02/10 às 14:00hrs e 14:30hrs, devido à manutenção preventiva

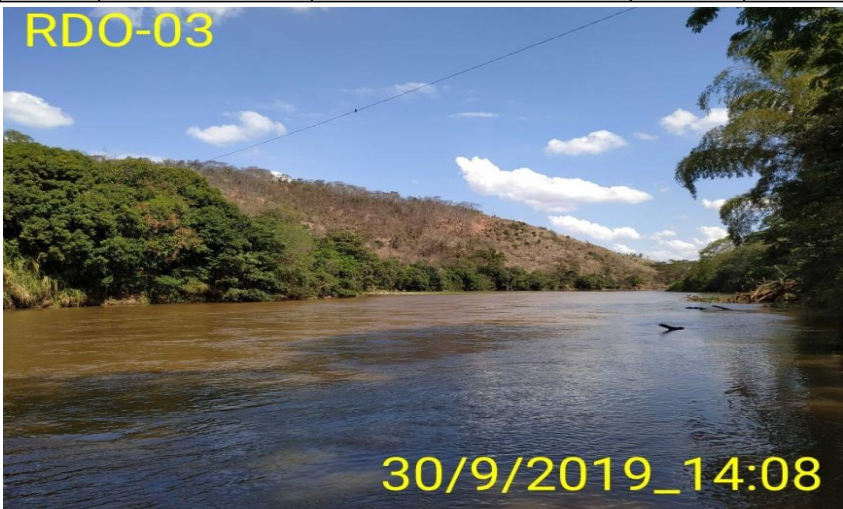
| Código | Nome do Ponto | Descrição | Lat | Long |
|---|--|---|---|---|
| RDO 03 | RDO 03 - Doce 03 em São Domingos do Prata/MG | Rio Doce em Sem Peixe/MG | -20,0144 | -42,7446 |

**Observação:** Apresentou falhas na transmissão de dados no dia 30/09 às 14:30hrs, devido à manutenção preventiva. Os picos isolados de turbidez no gráfico nos dias 30/09 às 10:30hrs, 13:30hrs e 20:30hrs, 01/10 às 12:00hrs e 05/10 às 03:00hrs são inconsistentes, pois não seguem o comportamento da série histórica do período analisado .

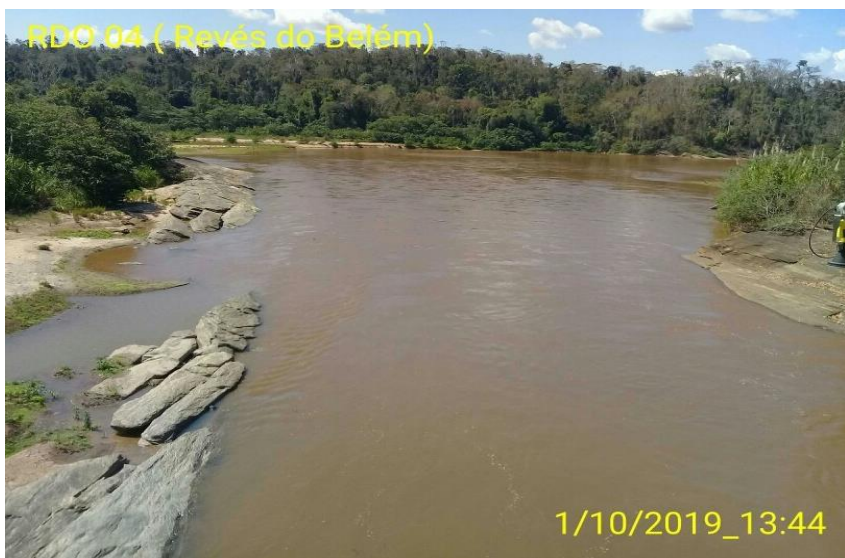
| Código | Nome do Ponto | Descrição | Lat | Long |
|---|---|---|---|---|
| RDO 04 | RDO 04 - Doce 04 em Bom Jesus do Galho/MG | Rio Doce em Bom Jesus do Galho/MG | -19,5542 | -42,5214 |

**Observação:** Apresentou falhas na transmissão de dados no dia 01/10 às 14:00hrs, devido à manutenção preventiva.

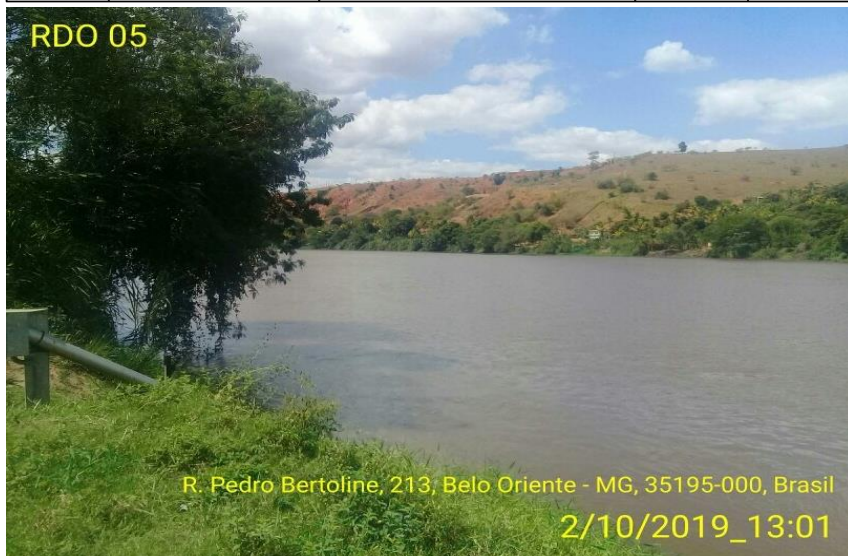
| Código | Nome do Ponto | Descrição | Lat | Long |
|---|---|---|---|---|
| RDO 05 | RDO 05 - Doce 05 em Belo Oriente/MG | Rio Doce em Belo Oriente/MG | -19,3207 | -42,3646 |

**Observação:** Apresentou falhas na transmissão de dados no dia 02/10 às 13:30hrs, devido à manutenção preventiva. Os picos isolados de turbidez no gráfico nos dias 30/09 às 04:00hrs e 23:30hrs, dia 01/10 às 01:30hrs, 14:30hrs e 22:30hrs, dia 02/10 às 09:30hrs, dia 03/10 às 19:00hrs, dia 04/10 às 09:30hrs, dia 05/10 às 15:00hrs e 20:00hrs e dia 06/10 às 18:30hrs são inconsistentes, pois não seguem o comportamento da série histórica do período analisado.

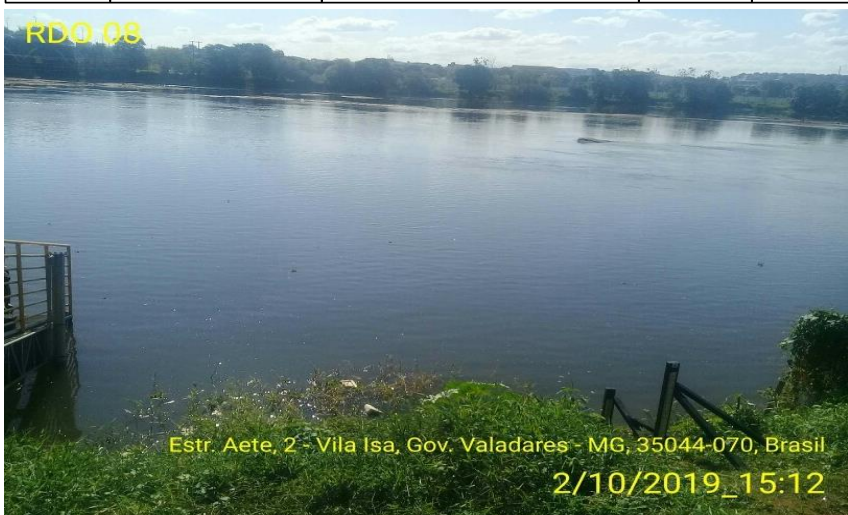
| Código | Nome do Ponto | Descrição | Lat | Long |
|---|---|---|---|---|
| RDO 08 | RDO 08 - Doce 08 em Governador Valadares/MG | Rio Doce em Governador Valadares/MG | -18,8833 | -41,9526 |

**Observação:** Apresentou falhas na transmissão de dados no dia 02/10 às 15:30hrs e 16:30hrs, devido à manutenção preventiva.

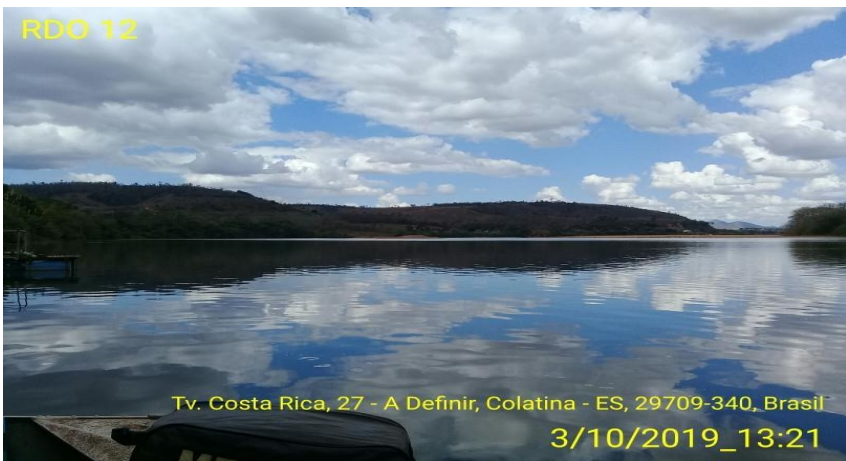
| Código | Nome do Ponto | Descrição | Lat | Long |
|---|---|---|---|---|
| RDO 12 | RDO 12 - Doce 12 em Colatina/ES | Rio Doce em Itapina/ES | -19,4993 | -40,7587 |

**Observação:** Os picos isolados de turbidez apresentados no gráfico nos dias 30/09 às 06:30hrs e de 16:00hrs até 17:30hrs, dia 01/10 às 10:00hrs e 10:30hrs, dia 02/10 às 17:30hrs e 18:00hrs, dia 03/10 às 14:00hrs e 17:00hrs, dia 06/10 às 17:30hrs são suspeitos, assim como a condutividade no dia 03/10 às 14:00hrs, pois não seguem o comportamento da série histórica do período analisado.

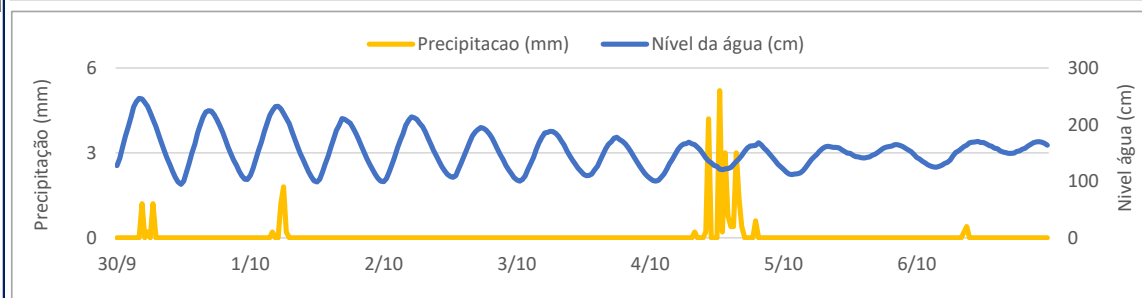
**Gráfico Semanal**

**Observação:** Os picos isolados de turbidez apresentados no gráfico no dia 30/09 às 22:30hrs e 23:00hrs, pois não seguem o comportamento da série histórica do período analisado.

<sup>5</sup>RDO16 - Foram desconsiderados resultados no dia 30/09 de turbidez às 22:30hrs e 23:00hrs e clorofila às 16:00hrs, pois não seguem o comportamento da série histórica do período analisado.
