# Soluções para o Rejeito

# MANEJO DE REJEITO

# AÇÕES PARA A REPARAÇÃO

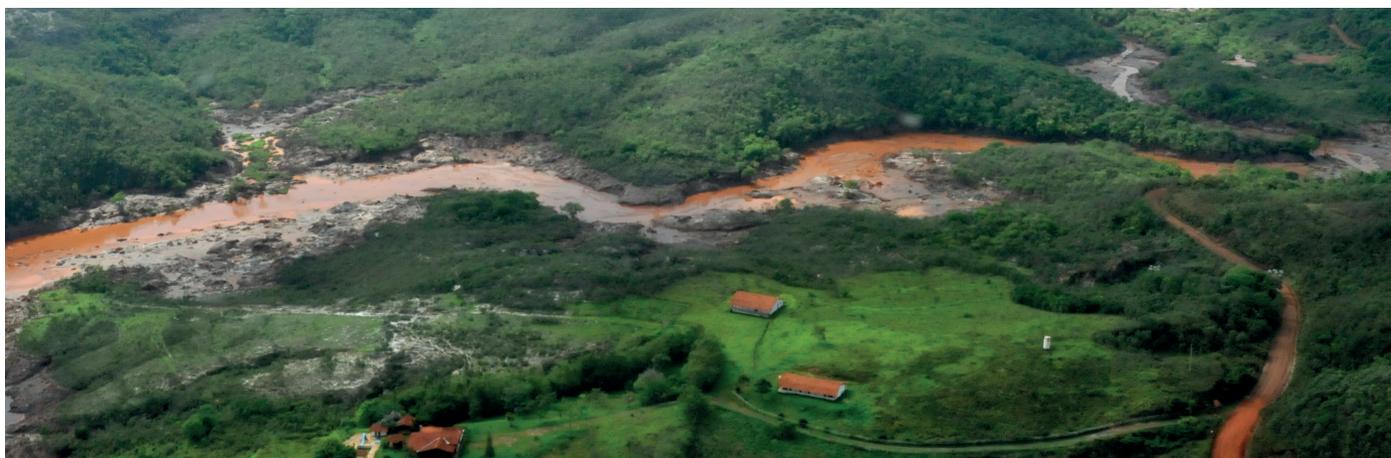
1

Nov. 2015. Rio Gualaxo do Norte foi tomado pela lama 15 dias após o rompimento da barragem de Fundão

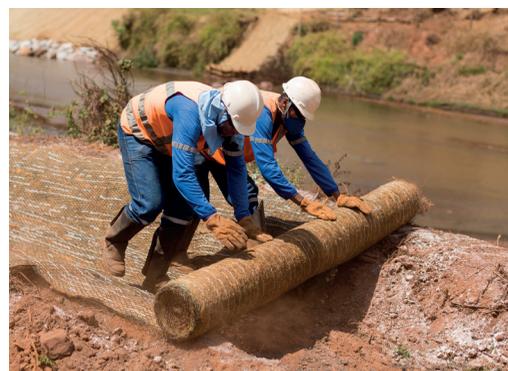
Foi feita a reestruturação de margens com o uso de mantas biodegradáveis

Para reestruturar margens, procurou-se fazer um trabalho de recuperação que fosse o mais natural possível. Para isso, utilizou-se mantas feitas com fibra de coco, biodegradáveis, que também seguram sementes

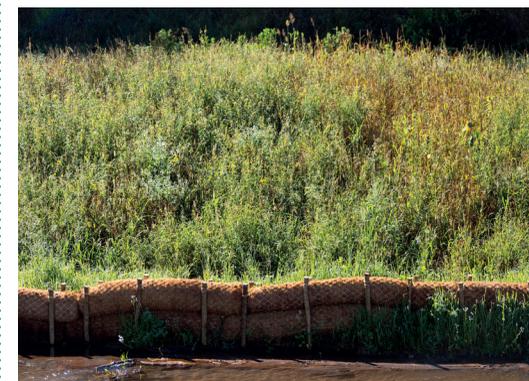
Plantio de espécies nativas de rápido crescimento ajudou a combater a erosão e evitar que a lama caísse no leito do curso d'água

Foram realizadas ações para evitar que a lama acumulada na parte externa dos rios caísse em seus leitos. Entre elas, a remoção de rejeitos e a plantação de espécies nativas de rápido crescimento para combater a erosão

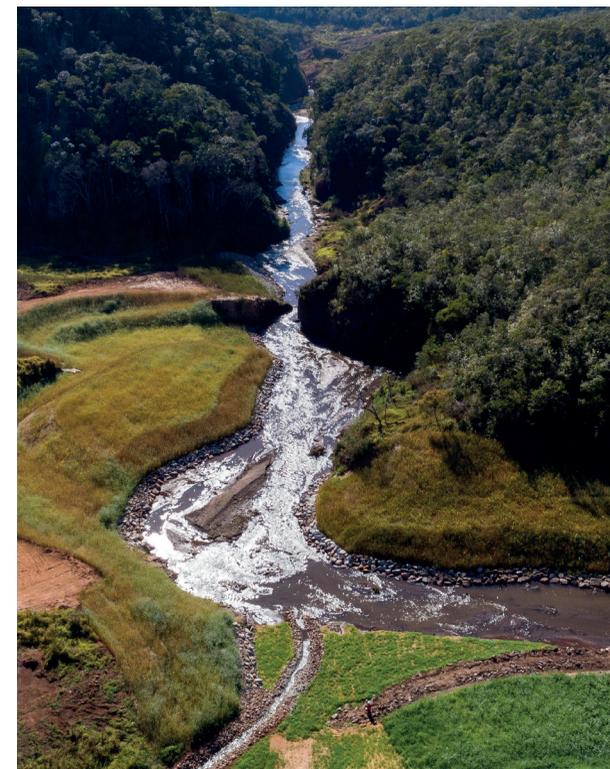
2

Ago. 2017. Após a etapa emergencial, o Gualaxo do Norte recebeu outras intervenções como o processo de recomposição da mata ciliar e a técnica de renaturalização

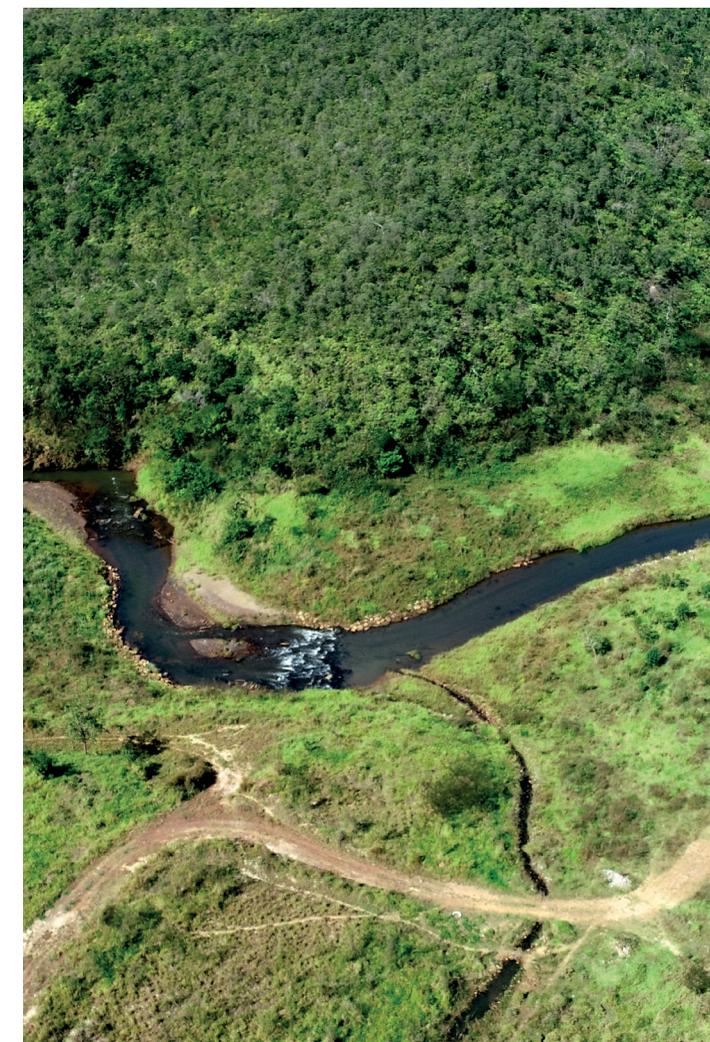
3

Ago. 2019. O rio Gualaxo do Norte, que sofreu primeiro o impacto ambiental, responde às ações executadas pela Fundação Renova

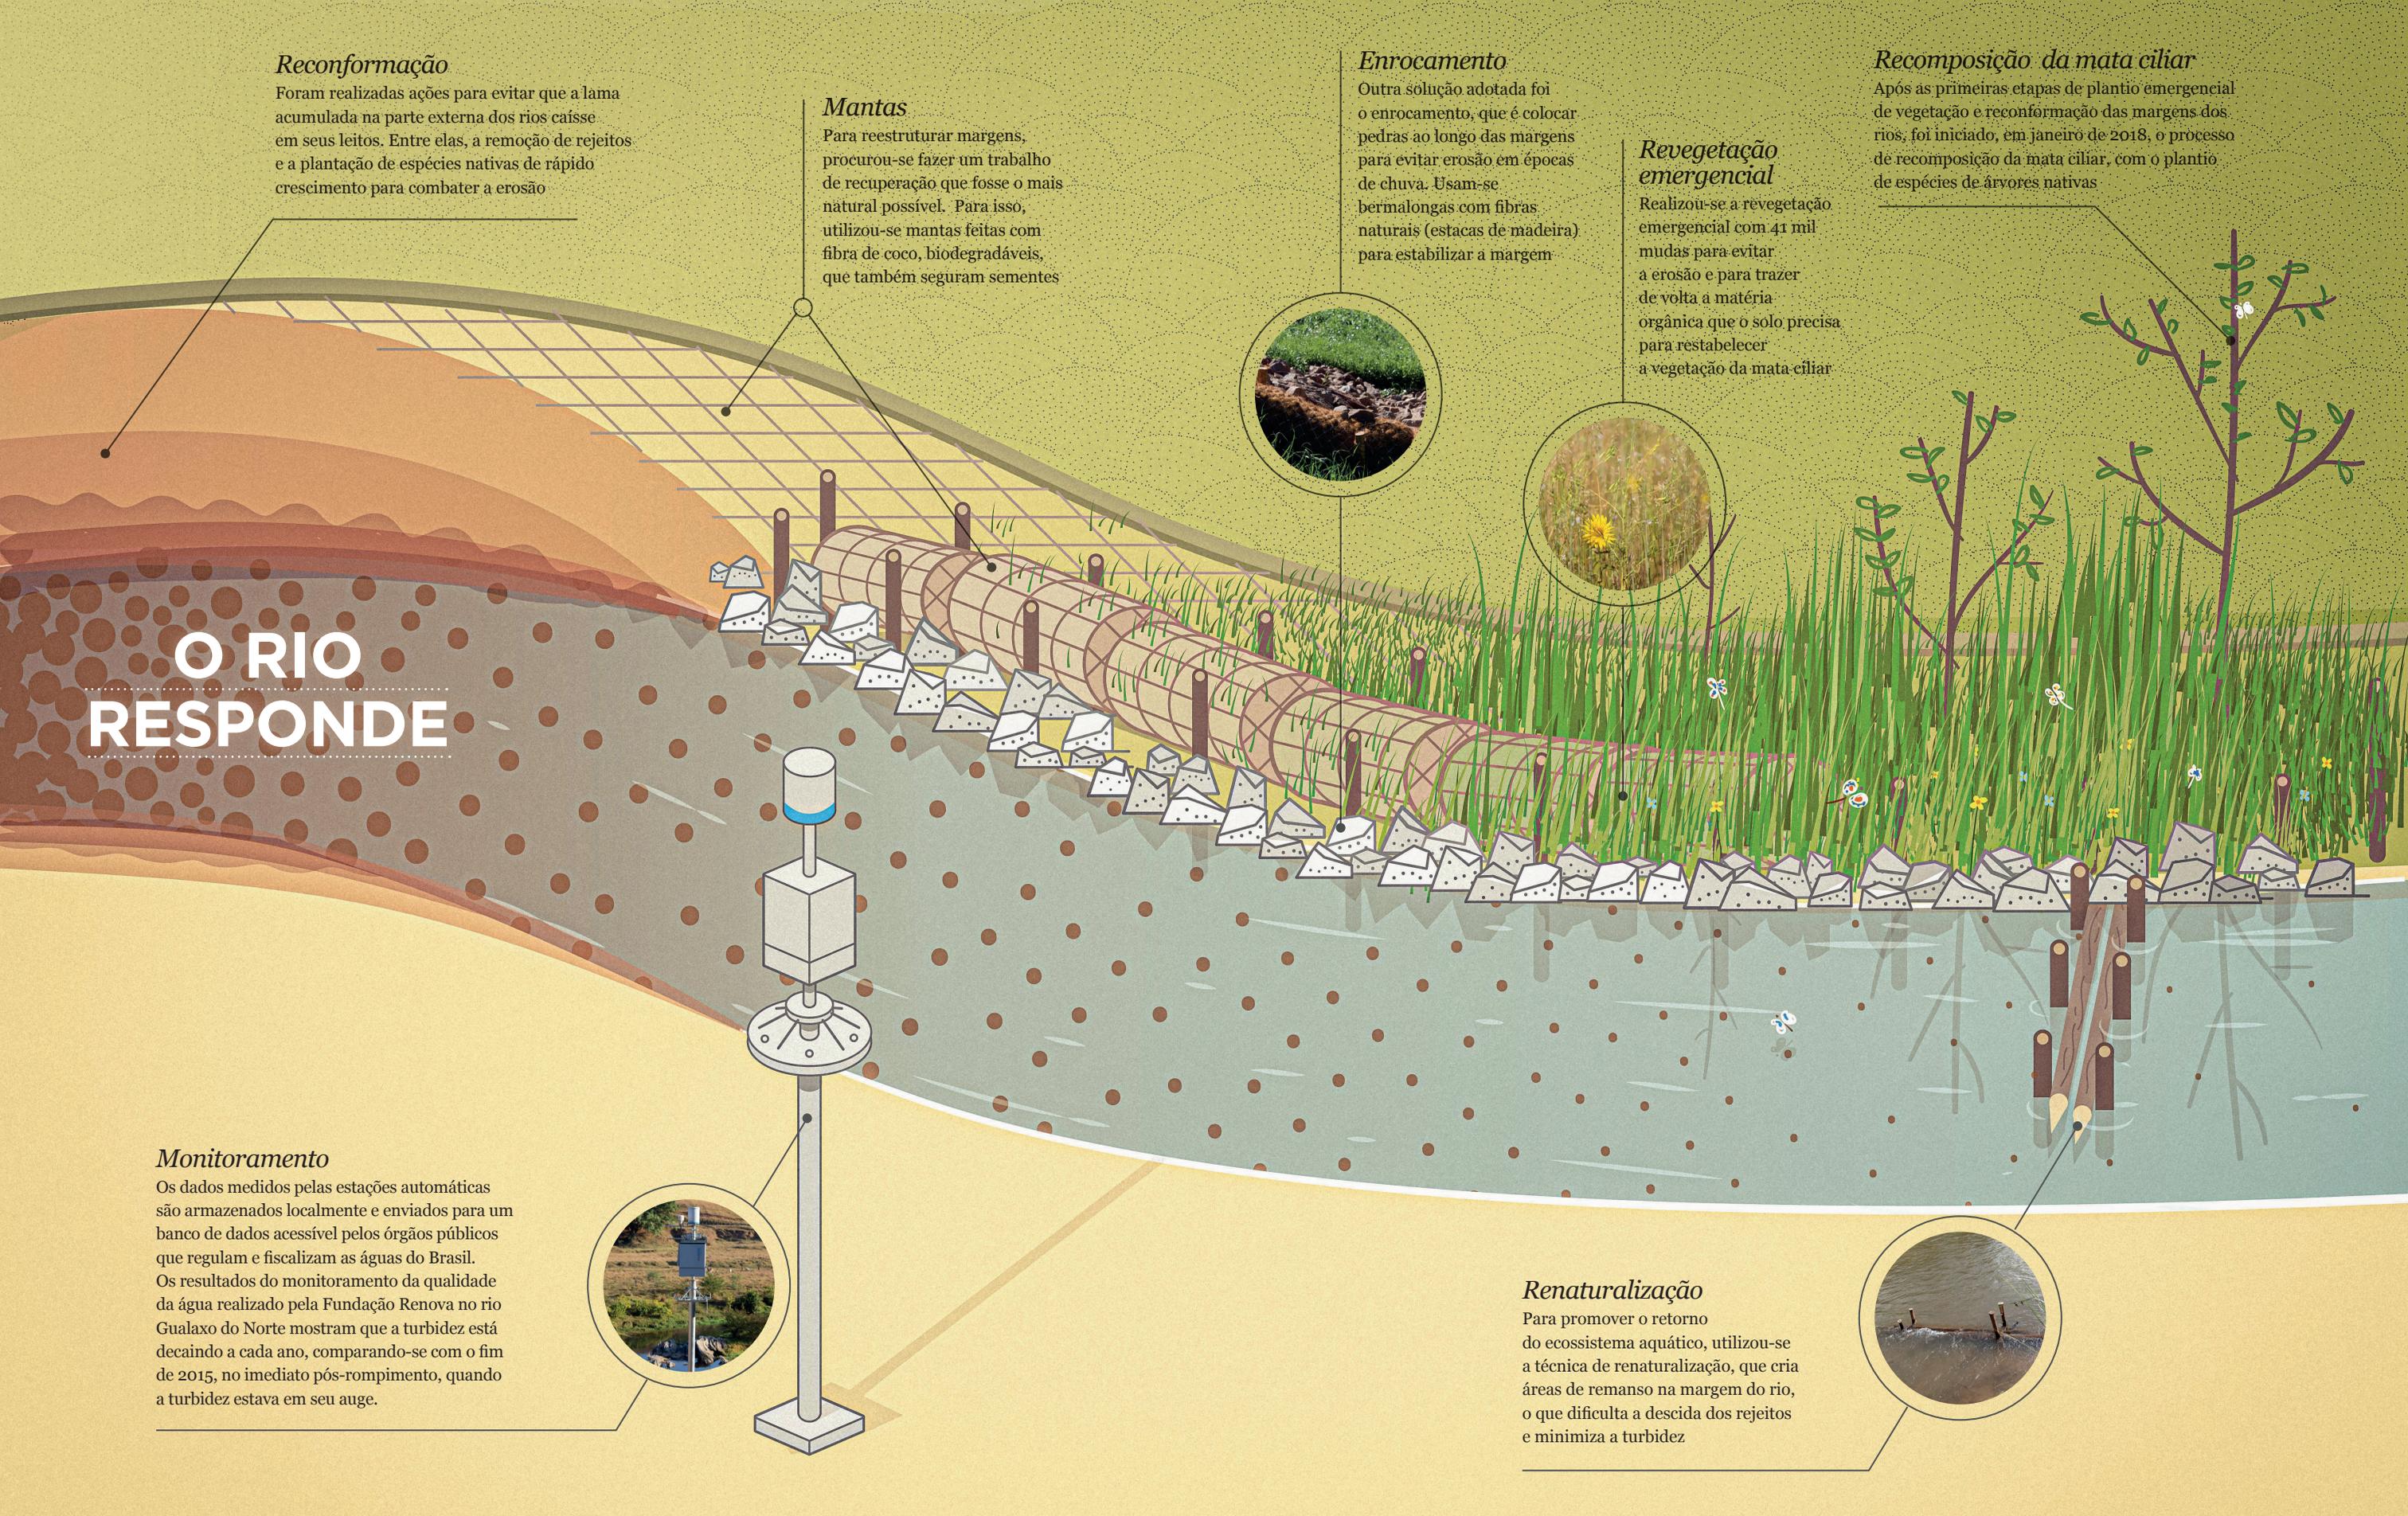
Outra solução adotada foi o enrocamento, que é colocar pedras ao longo das margens para evitar erosão em épocas de chuva. Usam-se bermalongas com fibras naturais (estacas de madeira) para estabilizar a margem

Realizou-se a revegetação emergencial com 41 mil mudas para evitar a erosão e para trazer de volta a matéria orgânica que o solo precisa para restabelecer a vegetação da mata ciliar

Após as primeiras etapas de plantio emergencial de vegetação e reconformação das margens dos rios, foi iniciado, em janeiro de 2018, o processo de recomposição da mata ciliar, com o plantio de espécies de árvores nativas

Os dados medidos pelas estações automáticas são armazenados localmente e enviados para um banco de dados acessível pelos órgãos públicos que regulam e fiscalizam as águas do Brasil. Os resultados do monitoramento da qualidade da água realizado pela Fundação Renova no rio Gualaxo do Norte mostram que a turbidez está decaindo a cada ano, comparando-se com o fim de 2015, no imediato pós-rompimento, quando a turbidez estava em seu auge.

Para promover o retorno do ecossistema aquático, utilizou-se a técnica de renaturalização, que cria áreas de remanso na margem do rio, o que dificulta a descida dos rejeitos e minimiza a turbidez

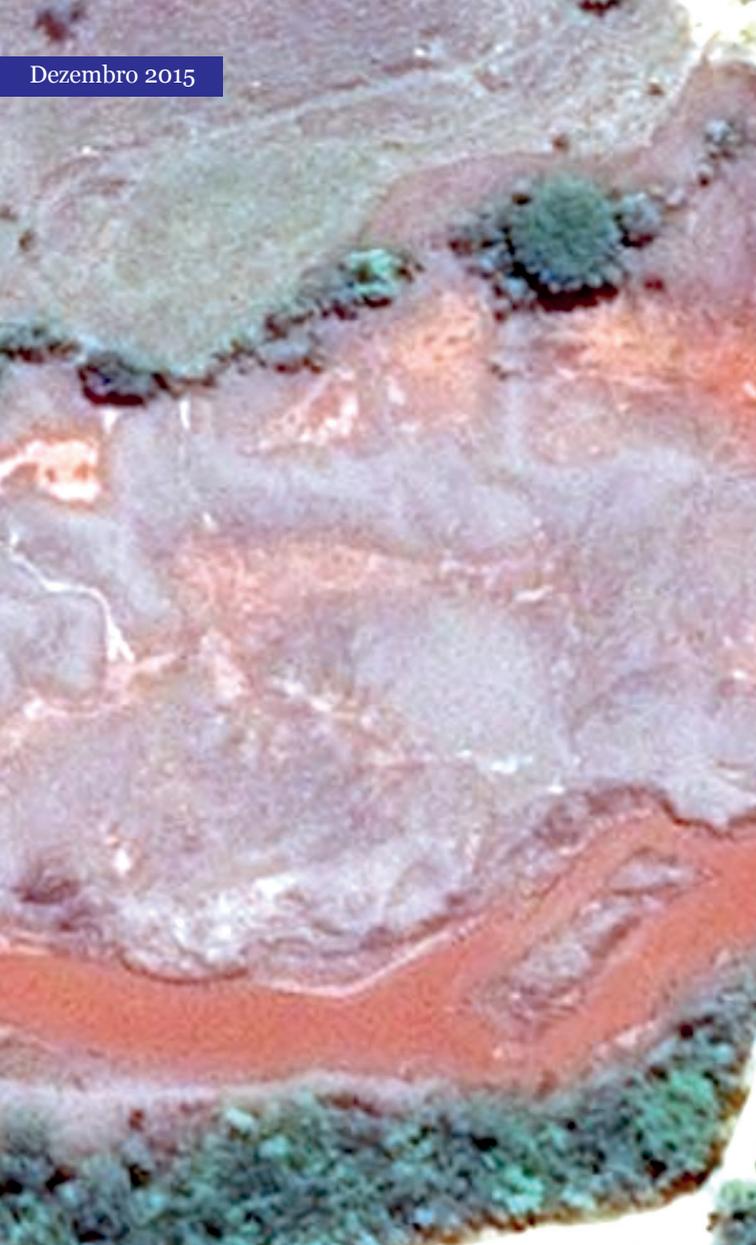
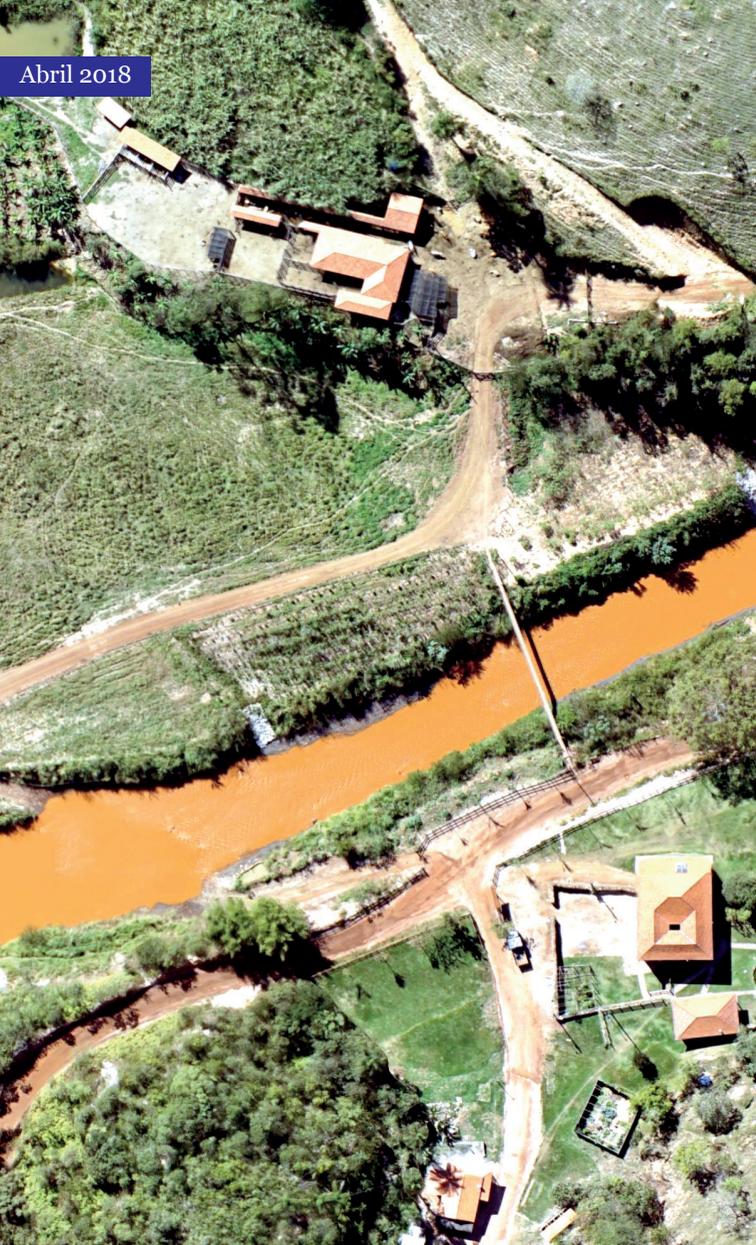
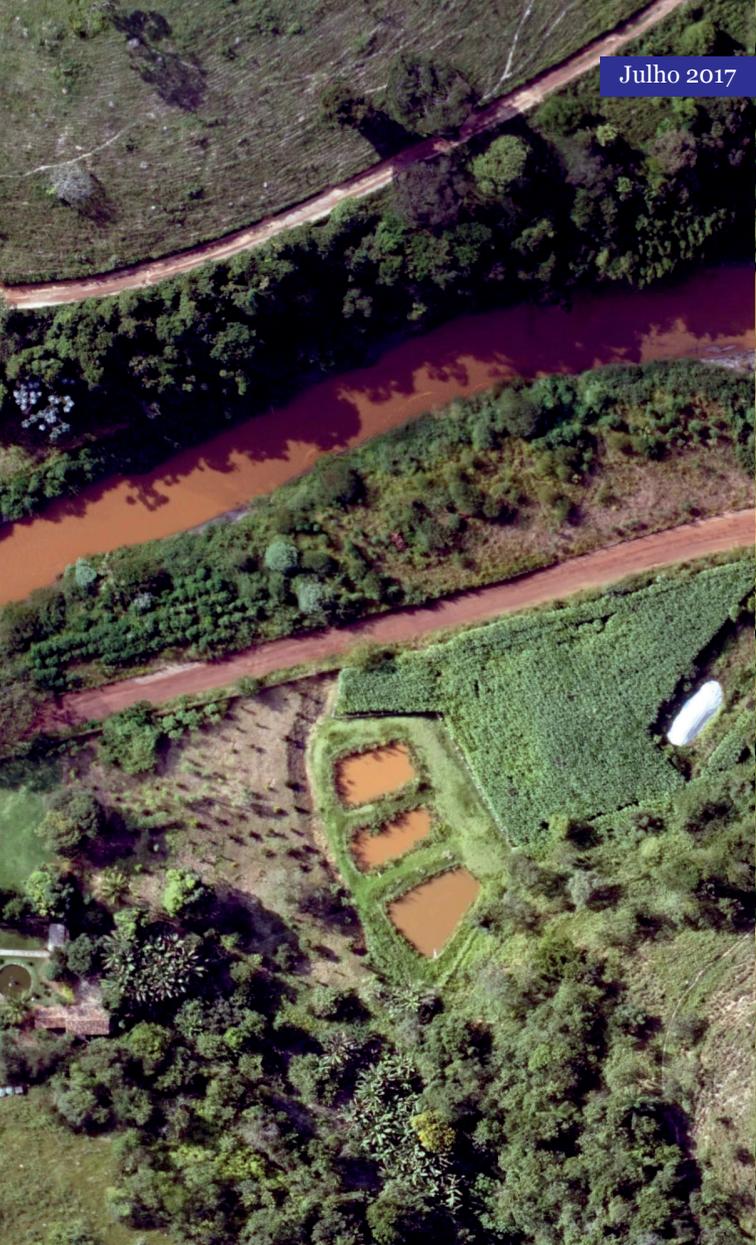
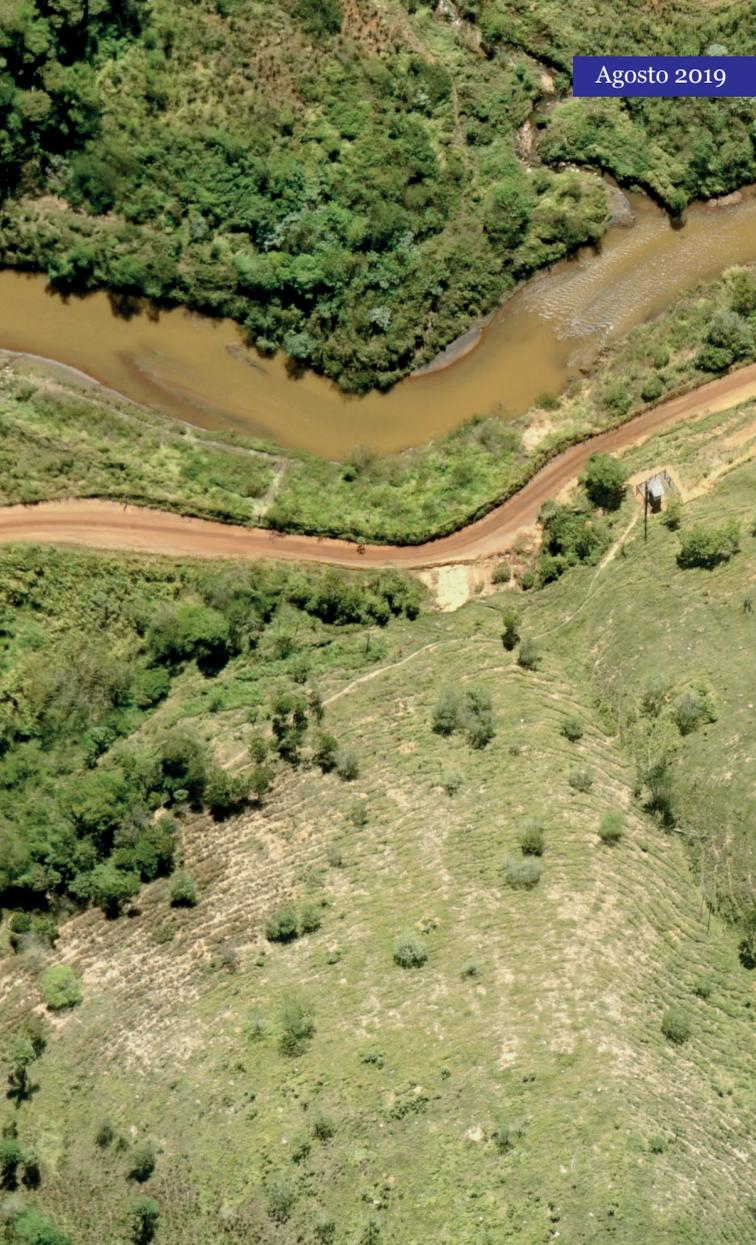
Dezembro 2015

Abril 2018

Julho 2017

Agosto 2019

Trecho do rio Gualaxo do Norte em Mariana (MG). As informações visuais ajudam na definição das ações da Fundação Renova na região.

Uma das práticas tecnológicas mais eficazes para o monitoramento de áreas atingidas pelo rompimento da barragem de Fundão é o uso de drones. Realizado desde 2016, o objetivo central da aplicação desta tecnologia é quantificar as alterações na cobertura vegetal e mapear a melhoria das características das áreas impactadas, de Fundão até a região da Usina Hidrelétrica Risoleta Neves.

Durante diferentes períodos, os drones capturam imagens com alta resolução espacial de toda a região impactada. Essas imagens servem como acompanhamento visual do antes, durante e depois

das atividades de reparação. Sua aplicação vai além do visual: esse material é encaminhado aos analistas em sistemas de informação geográfica, que realizam a interpretação desse conteúdo, resultando em mapeamentos do uso e cobertura vegetal do solo.

As imagens capturadas geram dados quantitativos que possibilitam a análise da evolução da região impactada. Para cada período são mapeados aproximadamente 9.300 hectares que contemplam não só a área atingida pelos rejeitos, mas também as propriedades rurais do entorno, servindo como subsídio para diversos programas da Fundação Renova.
