**BOLETIM SEMANAL DA QUALIDADE DA ÁGUA**  
**PROGRAMA DE MONITORAMENTO QUALI-QUANTITATIVO SISTEMÁTICO DE ÁGUA E SEDIMENTOS (PMQQS)**

**Este boletim tem como objetivo disponibilizar informações atualizadas produzidas pelas estações de monitoramento automáticas do Programa de Monitoramento Quali-Quantitativo Sistemático de Água e Sedimentos – PMQQS.**

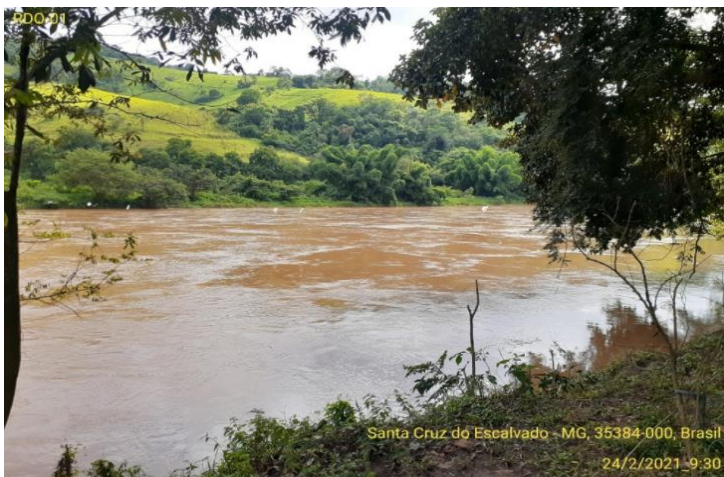
Código	Nome do Ponto	Descrição	Lat	Long
RDO 01	RDO 01 - Doce 01 – Rio Doce/MG	Rio Doce em Rio Doce/MG	-20,25603	-42,91249

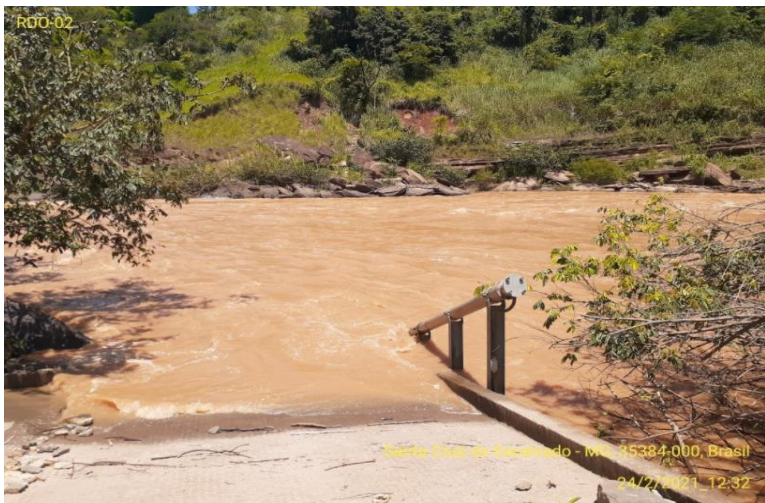
Código	Nome do Ponto	Descrição	Lat	Long
RDO 02	RDO 02 - Doce 02 – Rio Doce/MG	Rio Doce em Santa Cruz do Escalvado/ MG, após vertedouro da Barragem Candonga	-20,2087	-42,8509

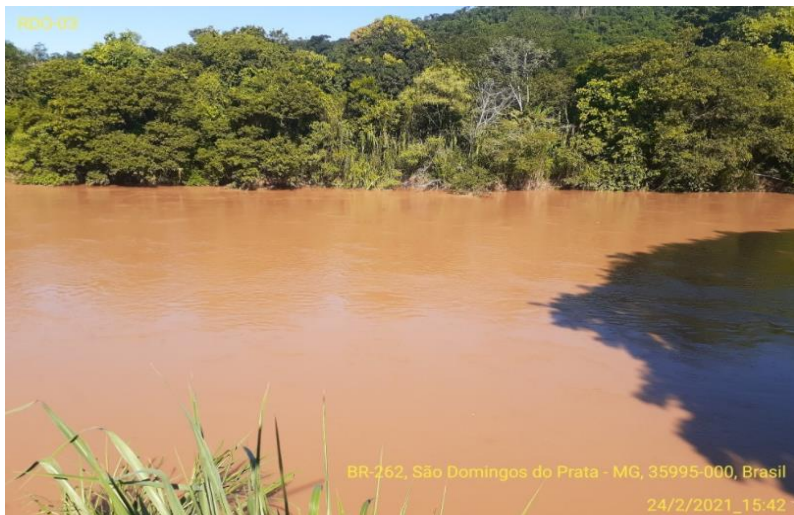
Código	Nome do Ponto	Descrição	Lat	Long
RDO 03	RDO 03 - Doce 03 em São Domingos do Prata/MG	Rio Doce em Sem Peixe/MG	-20,0144	-42,7446

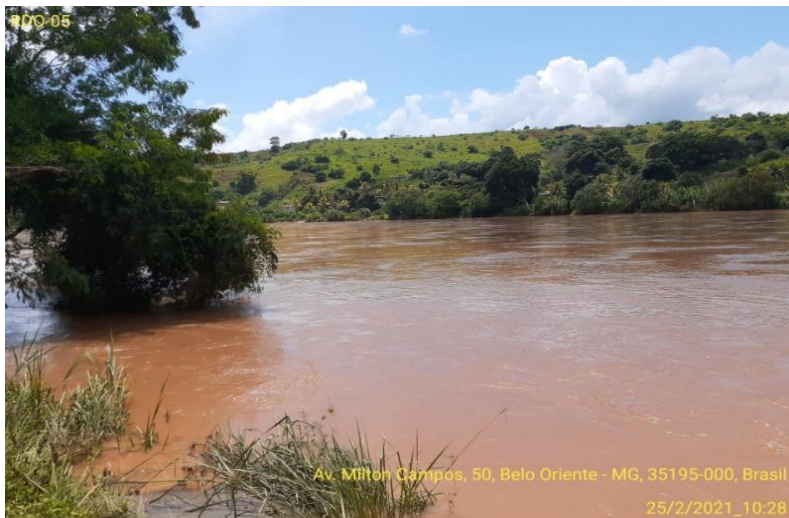
Código	Nome do Ponto	Descrição	Lat	Long
RDO 05	RDO 05 - Doce 05 em Belo Oriente/MG	Rio Doce em Belo Oriente/MG	-19,3207	-42,3646

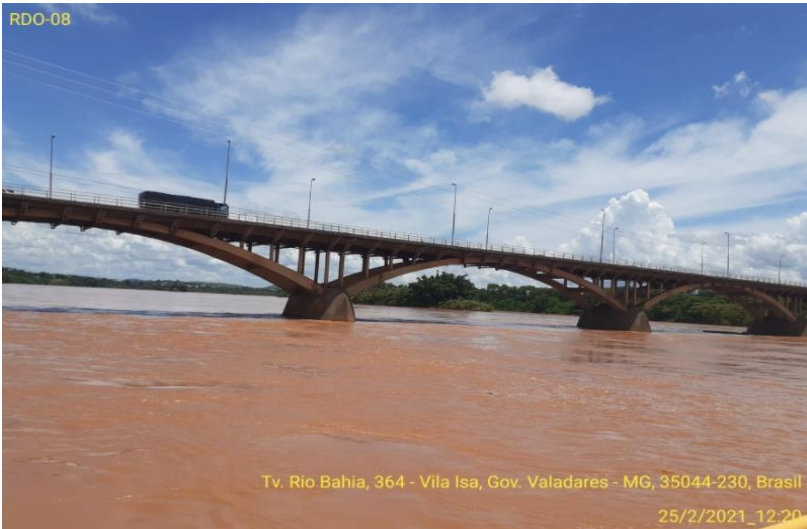
Código	Nome do Ponto	Descrição	Lat	Long
RDO 08	RDO 08 - Doce 08 em Governador Valadares/MG	Rio Doce em Governador Valadares/MG	-18,8833	-41,9526

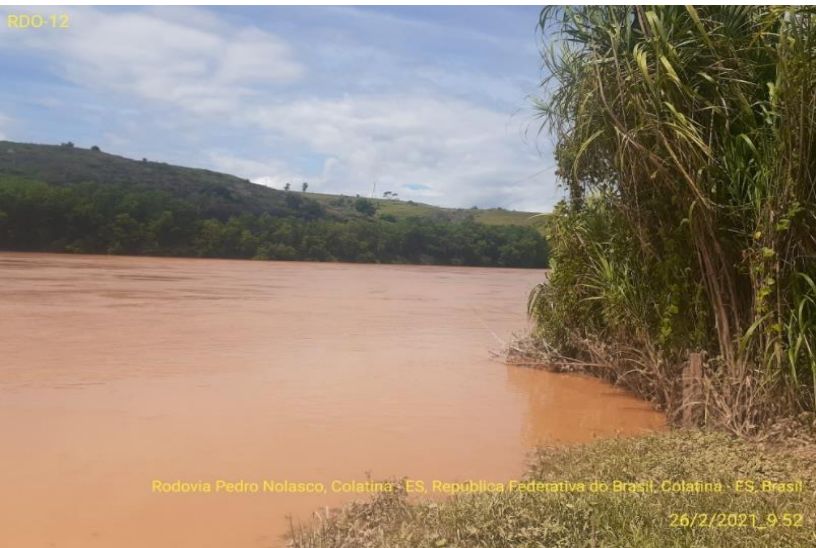
Código	Nome do Ponto	Descrição	Lat	Long
RDO 12	RDO 12 - Doce 12 em Colatina/ES	Rio Doce em Itapina/ES	-19,4993	-40,7587

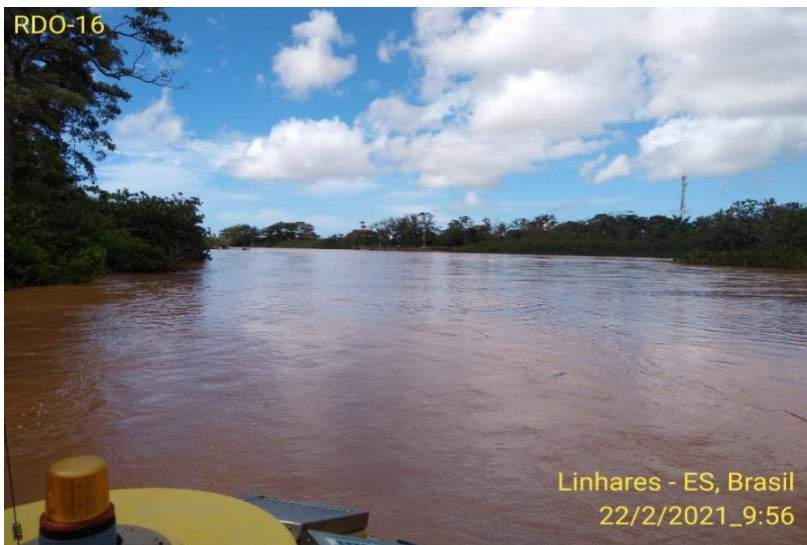
Código	Nome do Ponto	Descrição	Lat	Long
RDO 16	RDO 16 - Doce 16 em Linhares/ES	Foz do rio Doce em Regência/ES	-19,6464	-39,8232
