# Boletim das Águas

Informativo mensal sobre o monitoramento da  
água nos rios Doce, do Carmo e Gualaxo do Norte.

Edição 5  
Dados de JAN | 2021

Informações mais recentes validadas pela Fundação Renova

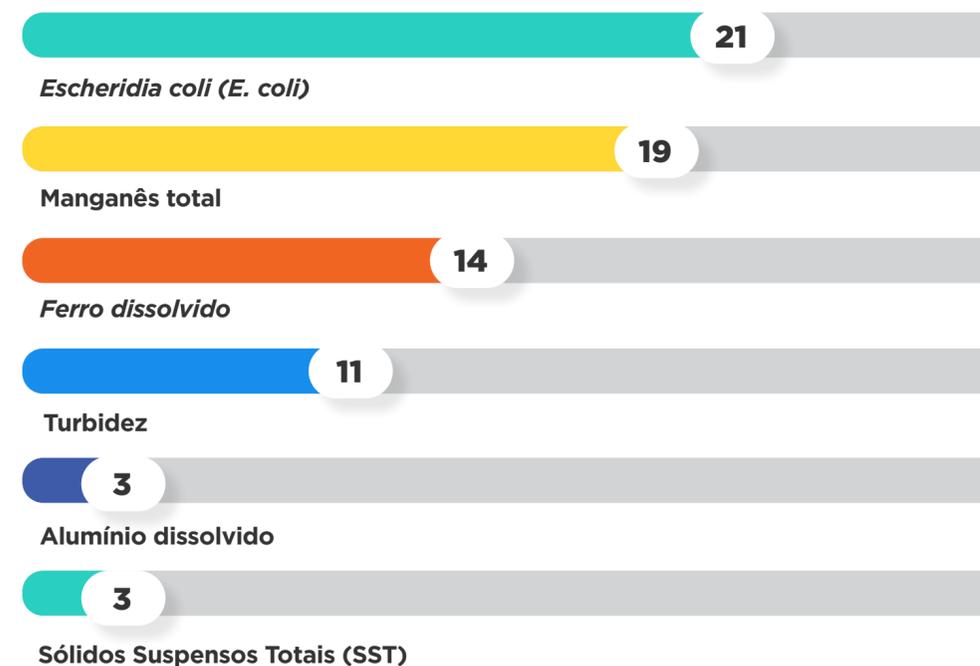
### Parâmetros com resultados acima da legislação, por número de pontos:

**Manganês total, Ferro dissolvido, Alumínio dissolvido, Turbidez e Sólidos Suspensos Totais** apresentaram valores acima da legislação, resultados típicos em meses com maior quantidade de chuva. Os metais acima estão naturalmente presentes na bacia do rio Doce e também estão presentes na composição química do rejeito da barragem de Fundão.

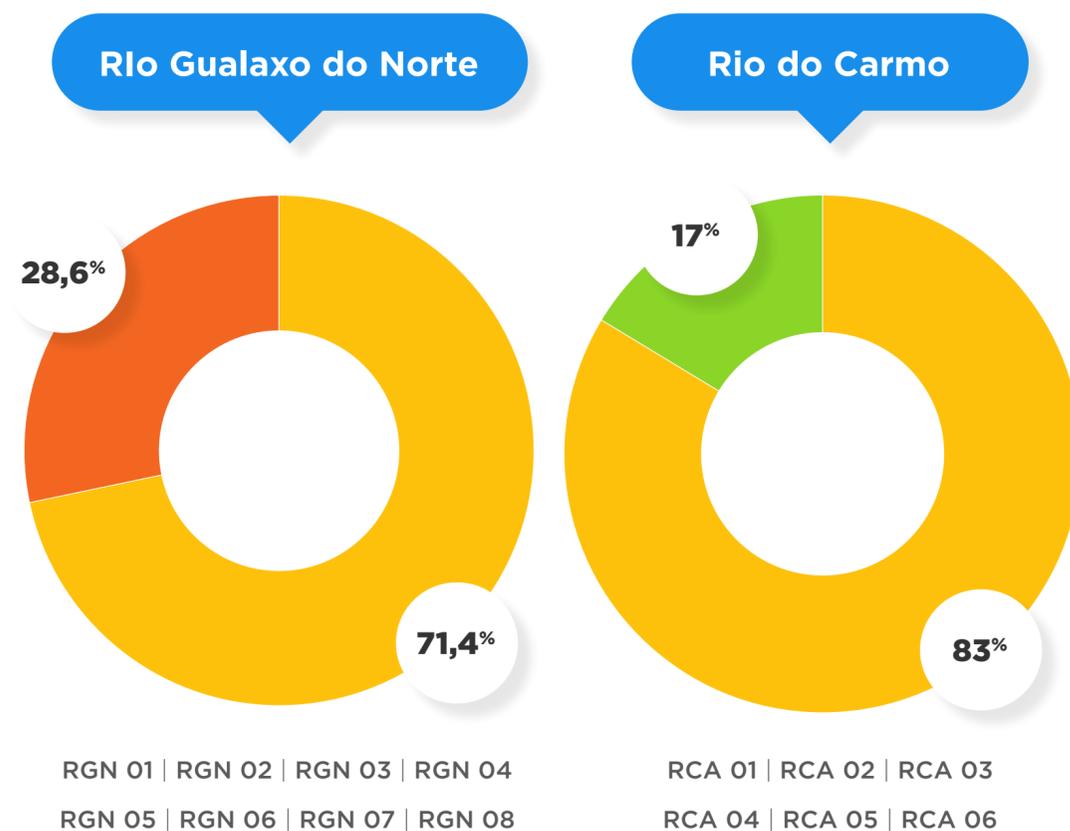
Avalia a qualidade da água bruta com base em parâmetros que indicam contaminação pelo lançamento de esgotos domésticos e matéria orgânica.

A atualização do IQA é mensal e os dados apresentados nos gráficos são referentes ao mês de janeiro de 2021

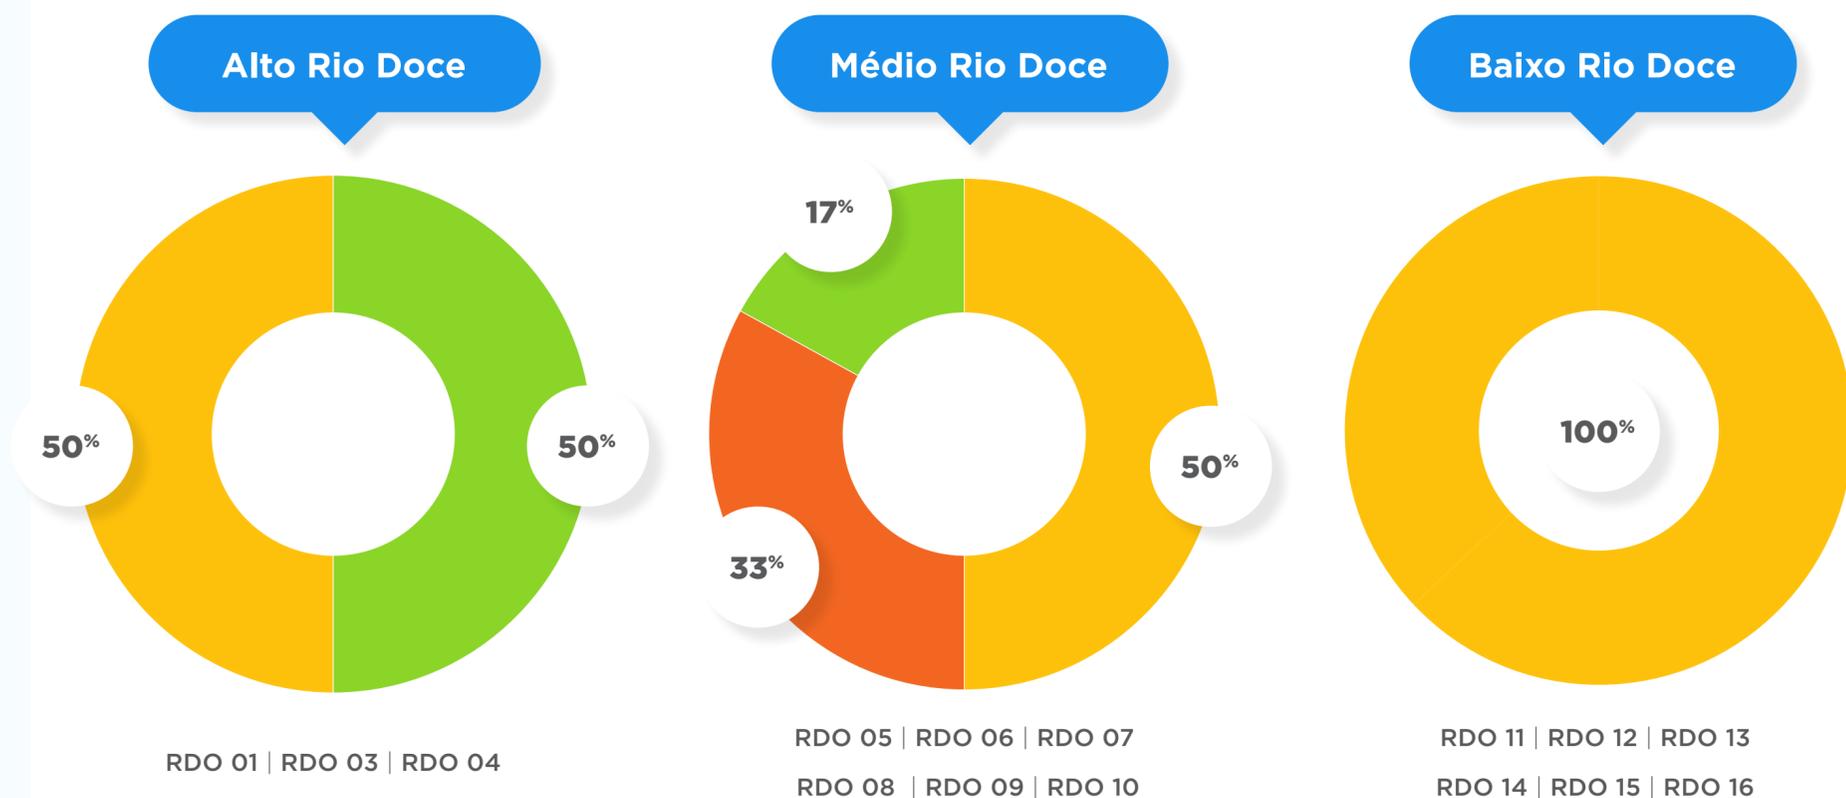
Temperatura, pH, Oxigênio dissolvido, Demanda Bioquímica de Oxigênio, coliformes termotolerantes, nitrogênio total, fósforo total, sólidos totais e turbidez.

A pontuação varia de **0 a 100** por parâmetro medido, indo da pior qualidade (menor número) para a melhor qualidade (maior número).

A atualização do IQA é mensal e os dados apresentados nos gráficos são referentes ao mês de janeiro de 2021

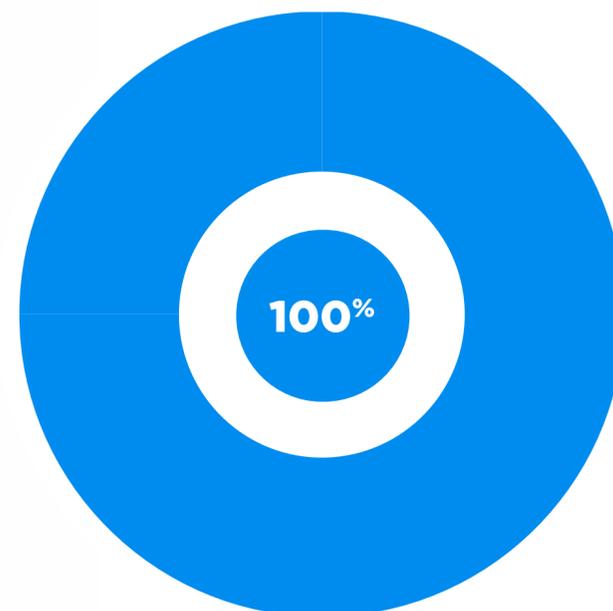
O ICT é um indicador que avalia a concentração de substâncias potencialmente tóxicas na água.

A atualização deste índice é mensal e os dados apresentados nos gráficos são referentes ao mês de janeiro 2021.

Metais: arsênio total, bário total, cádmio total, chumbo total, cobre dissolvido, cromo total, mercúrio total e zinco total; nutrientes, como nitrito, nitrato, nitrogênio amoniacal total; e cianeto livre.

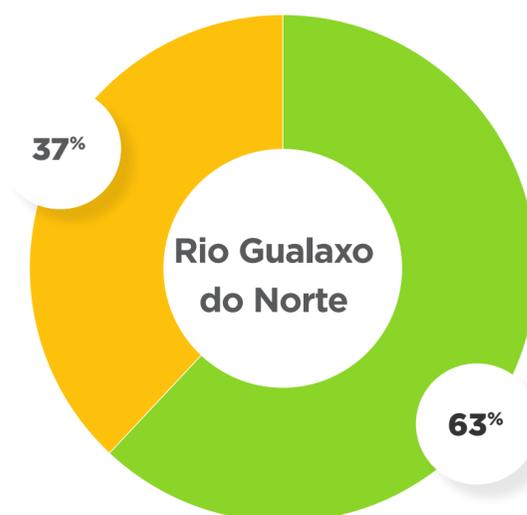
RGN 01 | RGN 02 | RGN 03 | RGN 04  
RGN 05 | RGN 06 | RGN 07 | RGN 08

O Índice de Conformidade ao Enquadramento (ICE) permite verificar se os elementos relacionados à carga orgânica estão conformes ao enquadramento da Resolução Conama 357 para “Água doce - Classe 2”.

Clorofila, DBO, *Escherichia coli*, fósforo total, nitrato, nitrito, nitrogênio amoniacal, oxigênio dissolvido e pH.

No período seco de 2020 não foi possível aplicar o ICE, pois não apresentou a quantidade ideal de amostras para aplicação dos cálculos. Isso ocorreu em função da paralização das coletas causadas pela COVID-19.

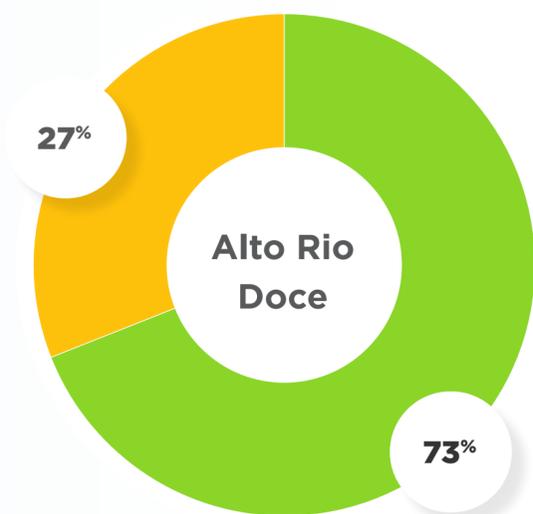
RDO 01 | RDO 03 | RDO 04

**Índice de Conformidade ao Enquadramento (ICE)**  
Carga Orgânica

As classificações do período chuvoso 2020/2021 estão representadas até janeiro de 2021. A representatividade completa ocorrerá no boletim referente aos dados de março de 2021.

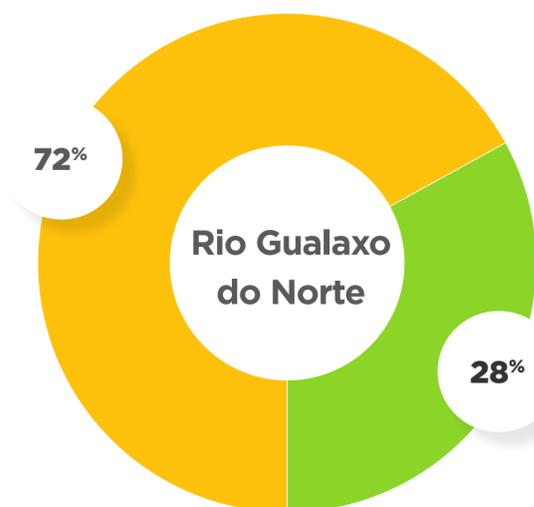
RGN 01 | RGN 02 | RGN 03 | RGN 04  
RGN 05 | RGN 06 | RGN 07 | RGN 08

O Índice de Conformidade ao Enquadramento (ICE) permite verificar se os elementos potencialmente tóxicos estão conformes ao enquadramento da Resolução Conama 357 para “Água doce - Classe 2”.

Alumínio dissolvido, Arsênio total, Cádmio total, Chumbo total, Cobre dissolvido, Cromo total, Ferro dissolvido, Manganês total, Mercúrio total, Níquel total e Zinco total.

No período seco de 2020 não foi possível aplicar o ICE, pois não apresentou a quantidade ideal de amostras para aplicação dos cálculos. Isso ocorreu em função da paralização das coletas causadas pela COVID-19.

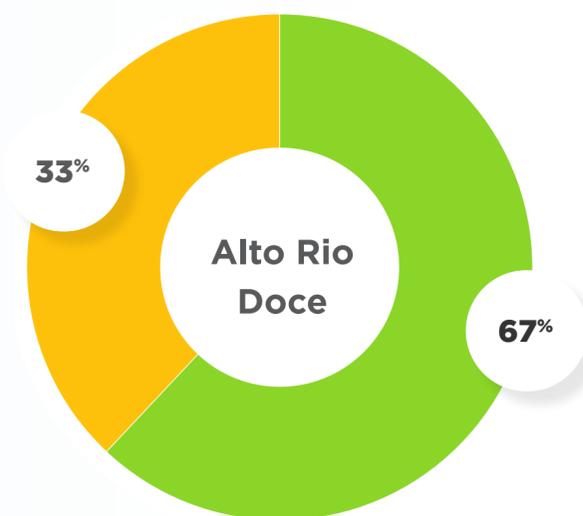
RDO 01 | RDO 03 | RDO 04

**Índice de Conformidade ao Enquadramento (ICE)**  
Elementos Potencialmente Tóxicos

As classificações do período chuvoso 2020/2021 estão representadas até janeiro de 2021. A representatividade completa ocorrerá no boletim referente aos dados de março de 2021.
