Boletim das Águas

Informativo mensal sobre o monitoramento da
água nos rios Doce, do Carmo e Gualaxo do Norte.

Edição 6
Dados de FEV | 2021

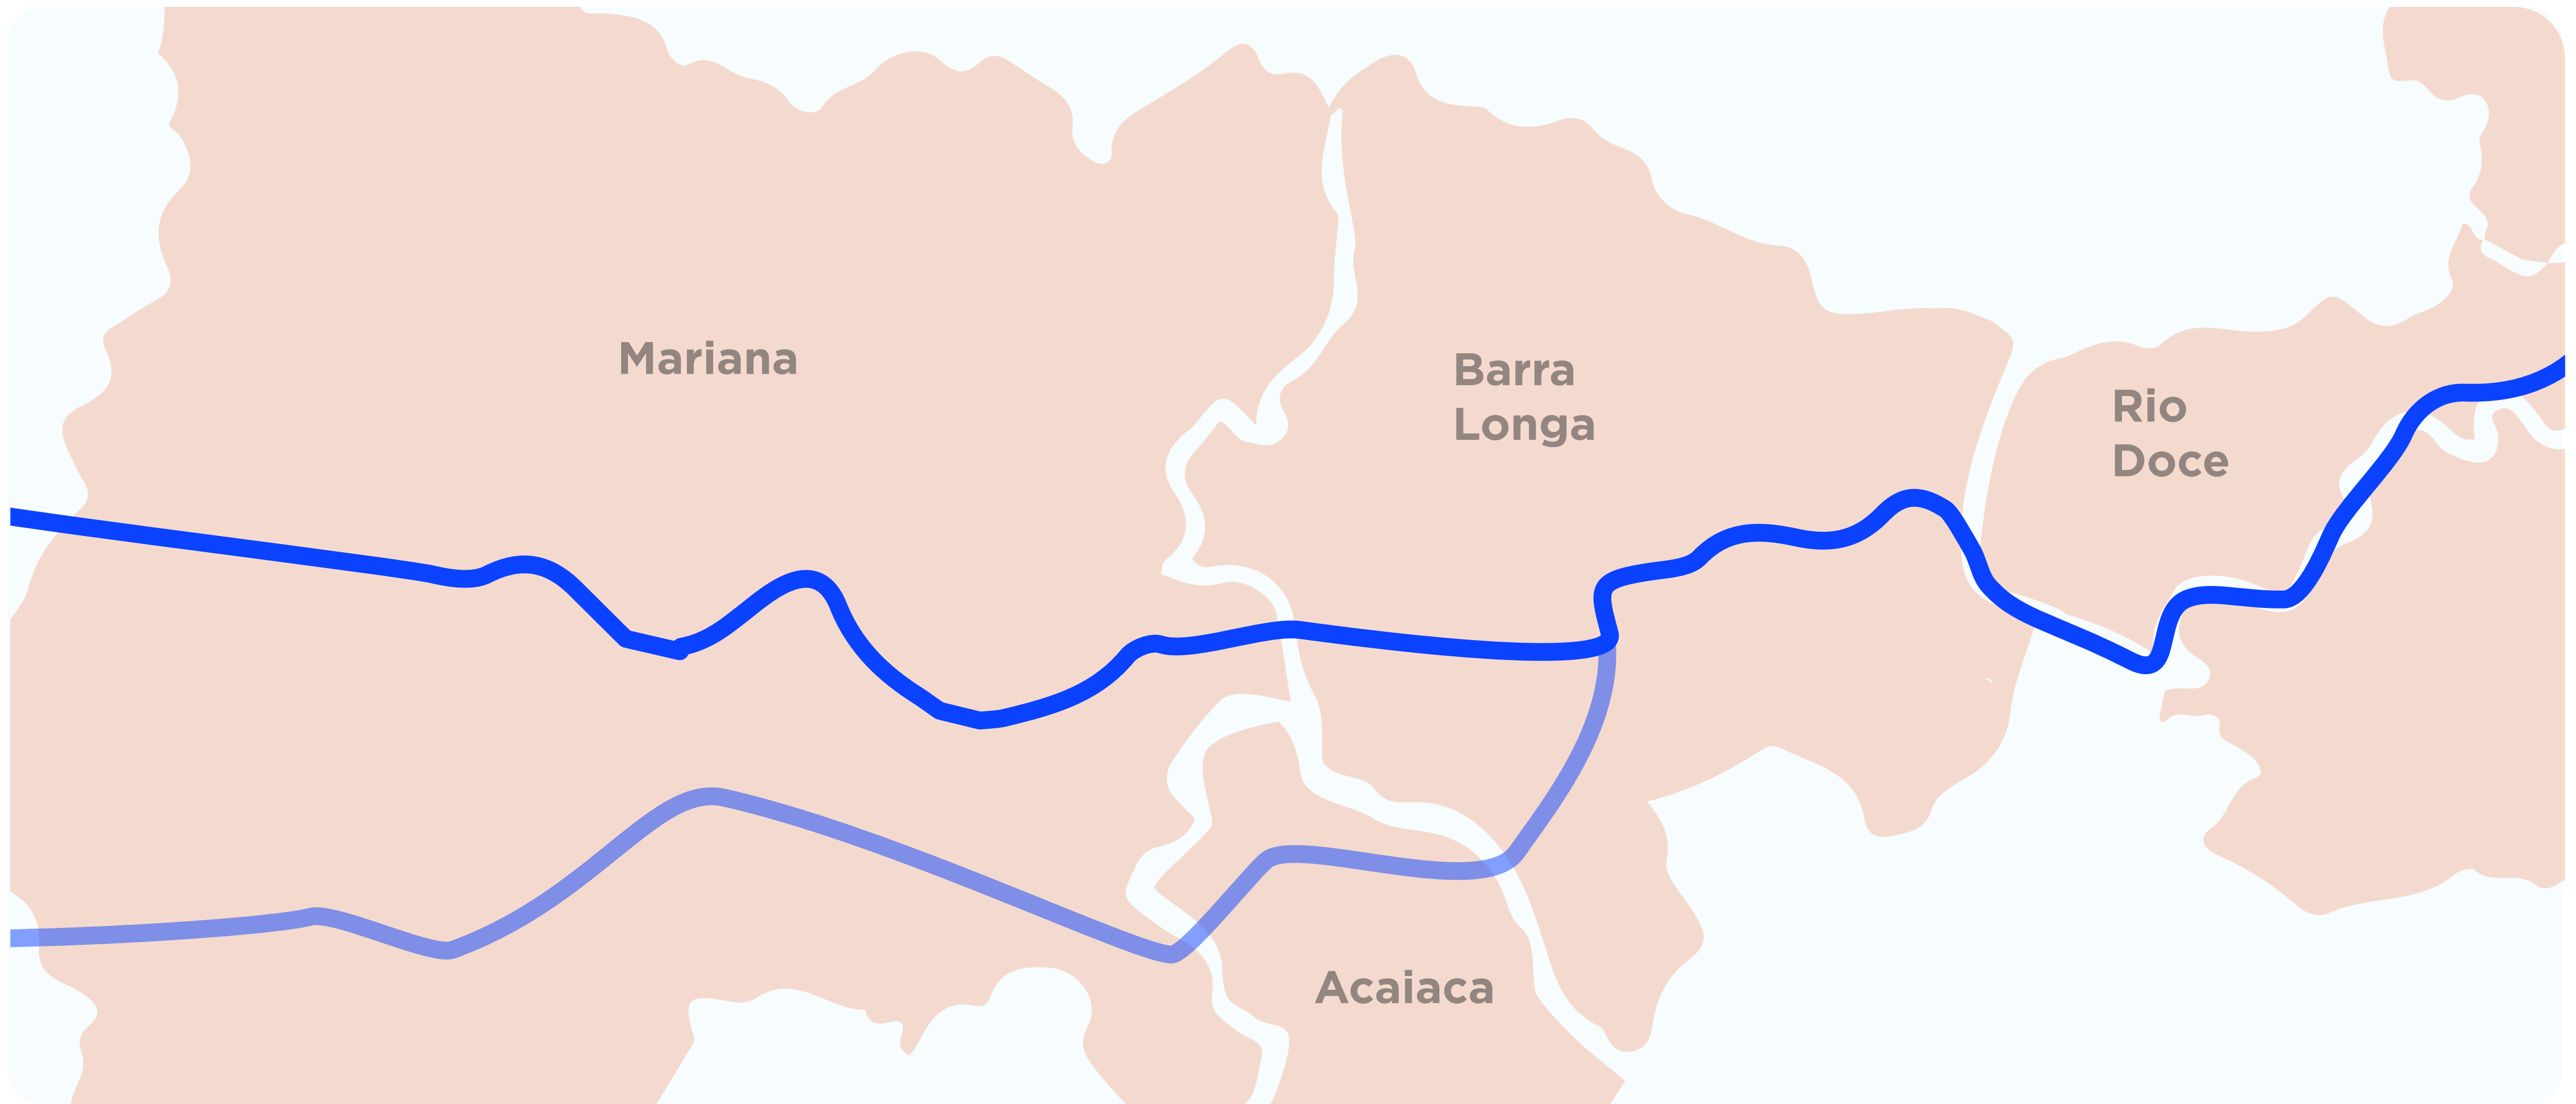
**RGN 01**

Divisa com área da Vale, em
Camargos, distrito de Mariana (MG)

O ponto encontra-se fora da área impactada pelo rompimento da barragem de Fundão.

Turbidez

735 NTU

Acima do limite Conama
357/05 de **100 NTU**

SST **Sólidos
Suspensos Totais**

121 mg / Litro

Acima do limite Conama
357/05 de **100 mg / L**

**Escherichia
coli**

16.000 NMP / 100 mL

Acima do limite Conama 357/05
de **1.000 NMP / 100 mL**

**Ferro
dissolvido**

0,582 mg / Litro

Acima do limite Conama
357/05 de **0,3 mg / L**

**Manganês
total**

3,12 mg / Litro

Acima do limite Conama
375/05 de **0,1 mg / L**

Zn **Zinco
total**

0,227 mg / Litro

Acima do limite Conama
375/05 de **0,18 mg / L**

Os demais parâmetros ficaram
de acordo com a R. Conama 357/2005
