Boletim das Águas

Informativo mensal sobre o monitoramento da
água nos rios Doce, do Carmo e Gualaxo do Norte.

Edição 7
Dados de MARÇO | 2021

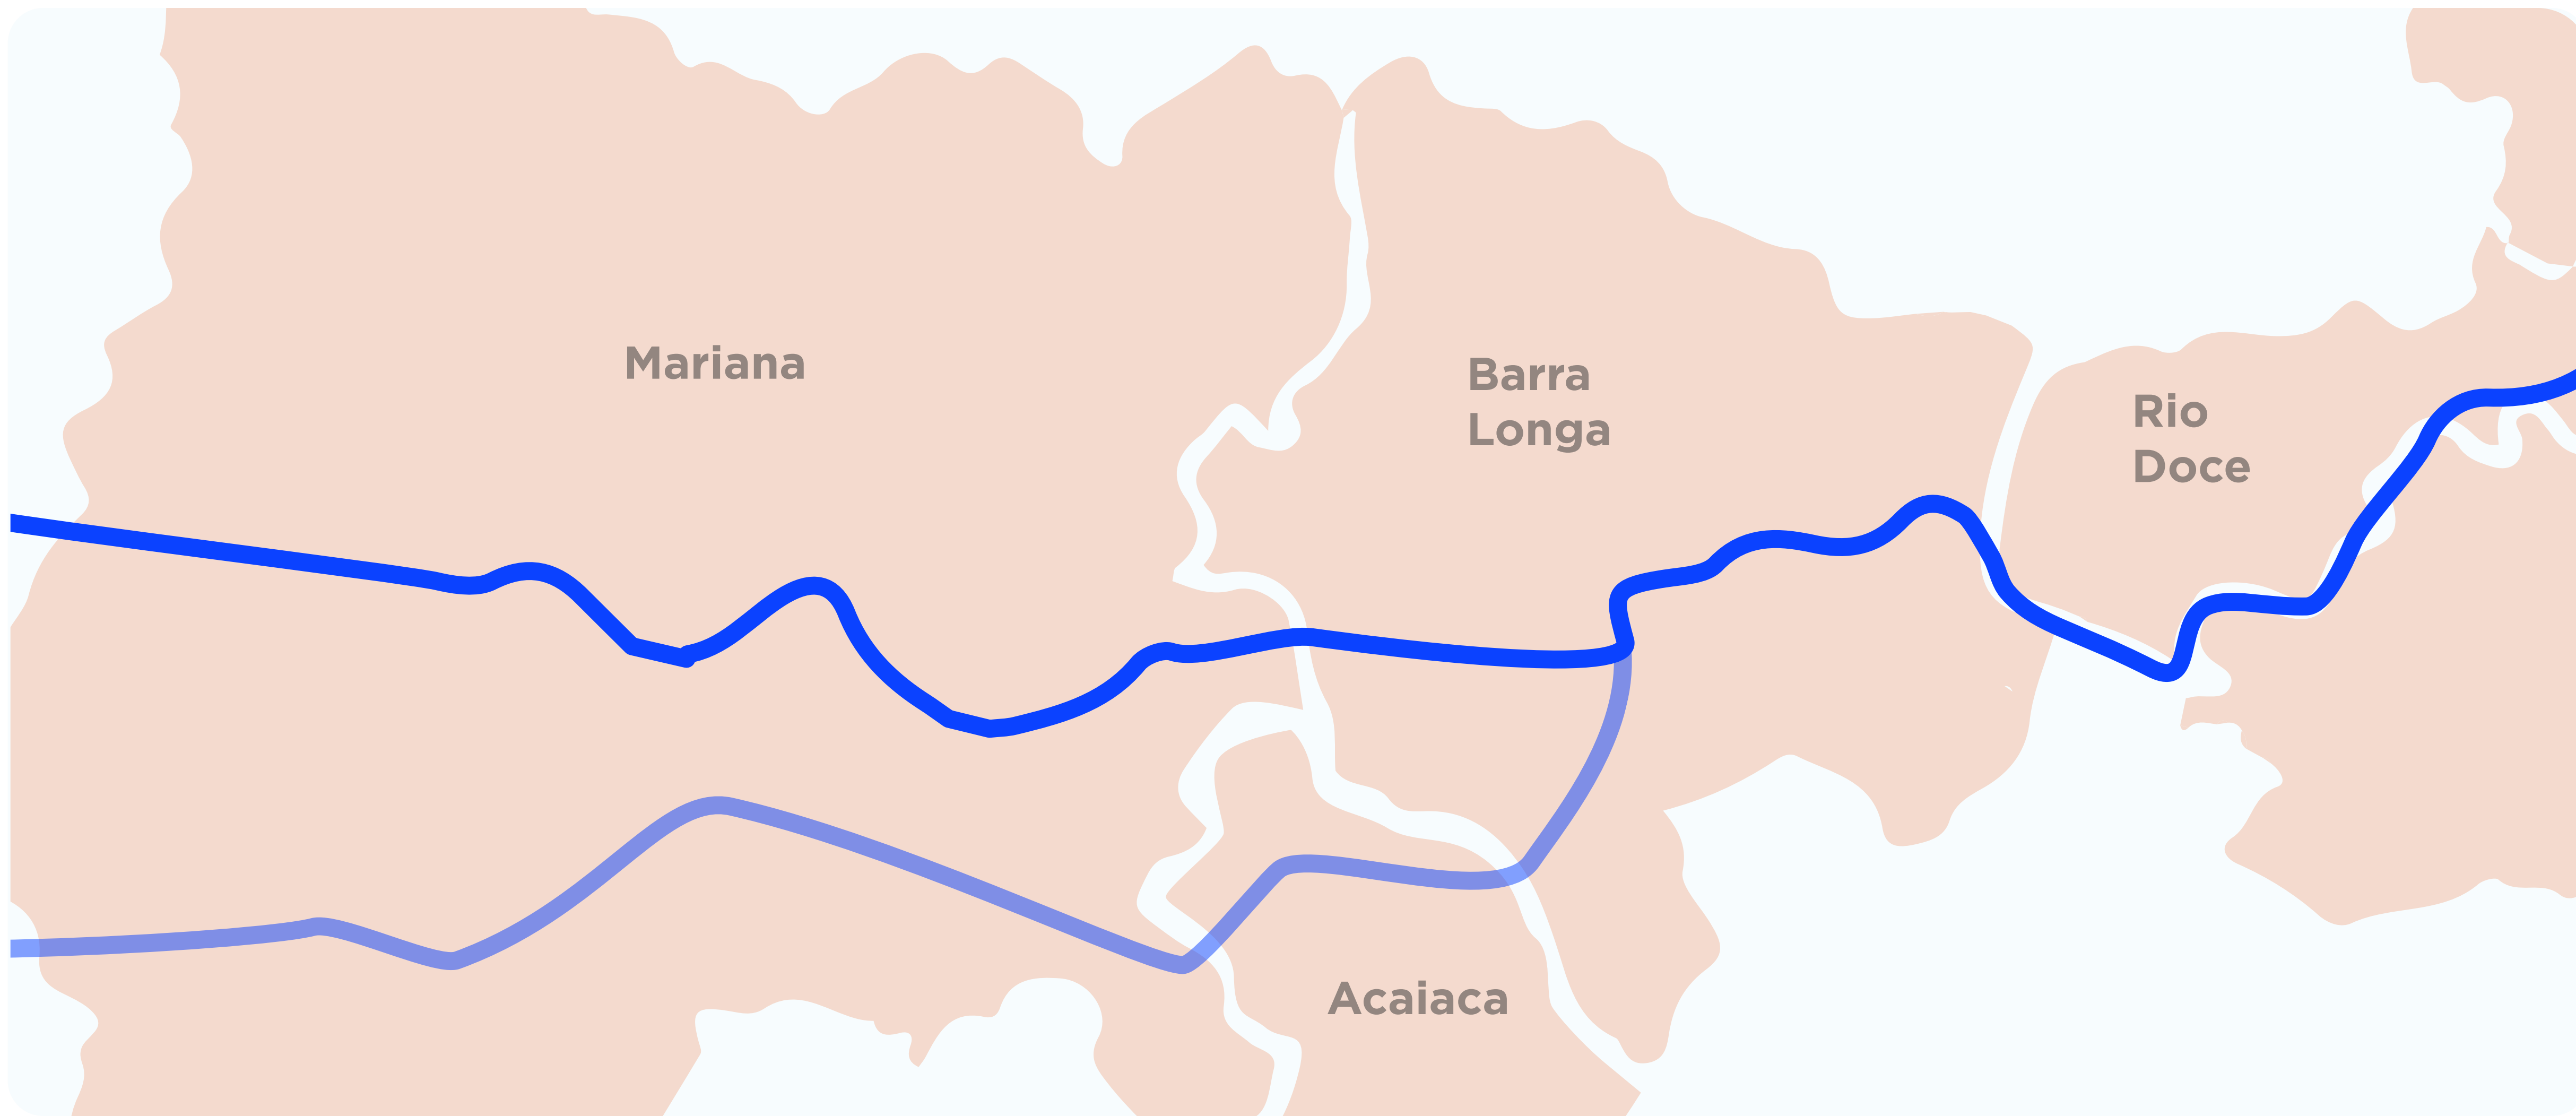
Clique nos pontos de monitoramento para conhecer os principais resultados das análises.

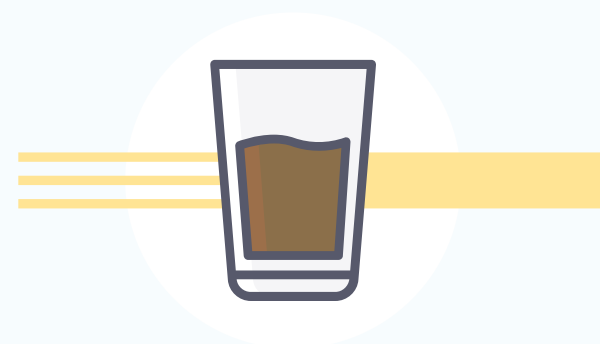
A turbidez é um parâmetro físico de qualidade que mede a dificuldade da luz em atravessar certa quantidade de água. Quanto mais turva ou menos transparente a água estiver, maior é a dificuldade da luz atravessar.

O limite estabelecido pela **Resolução Conama 357/05** é de **100 NTU**.

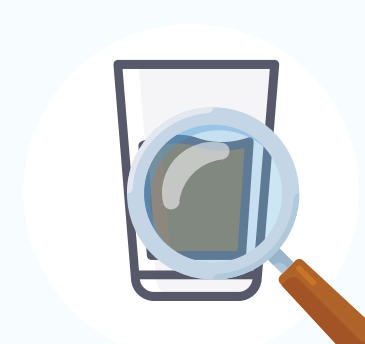
Isso acontece devido à presença de materiais em suspensão, como terra e areia, que deixam a água com aspecto de suja ou barrenta.

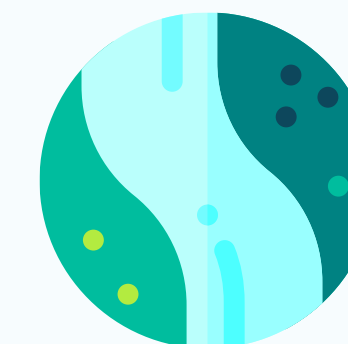
Em períodos chuvosos, a quantidade de água nos rios fica maior e as correntezas mais fortes. Isso movimenta os sedimentos que estão no fundo, que se misturam com a água e aumentam a turbidez.

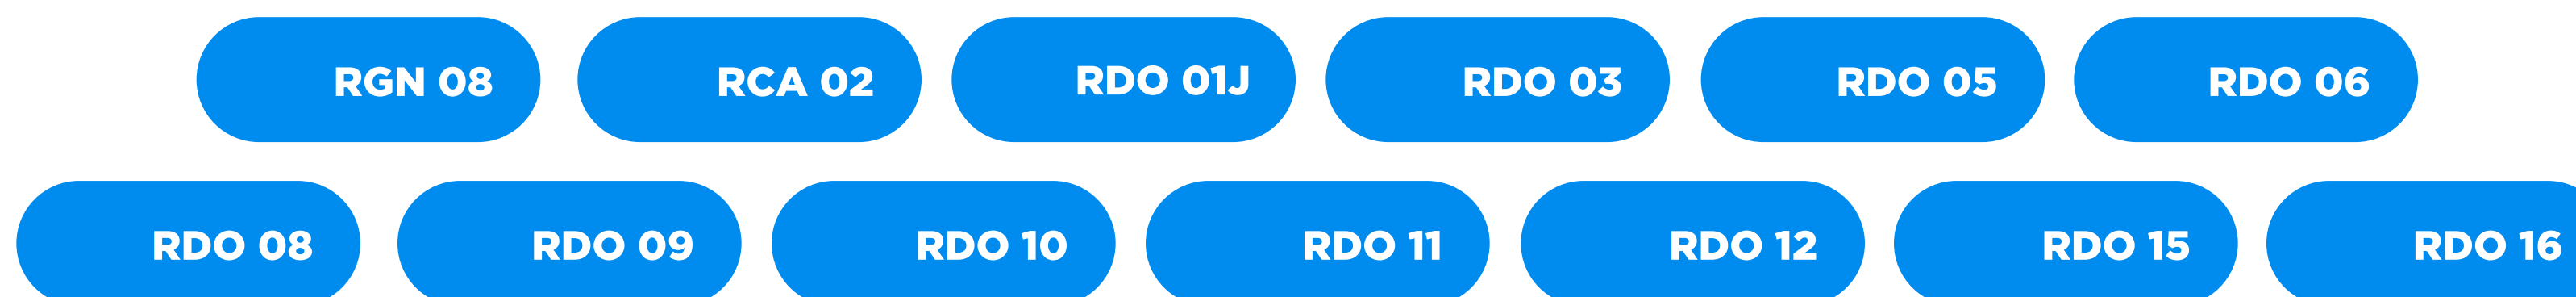
Veja como a turbidez se comportou no histórico do monitoramento***:
