Boletim das Águas

Informativo mensal sobre o monitoramento da
água nos rios Doce, do Carmo e Gualaxo do Norte.

Edição 10
Dados de JUNHO | 2021

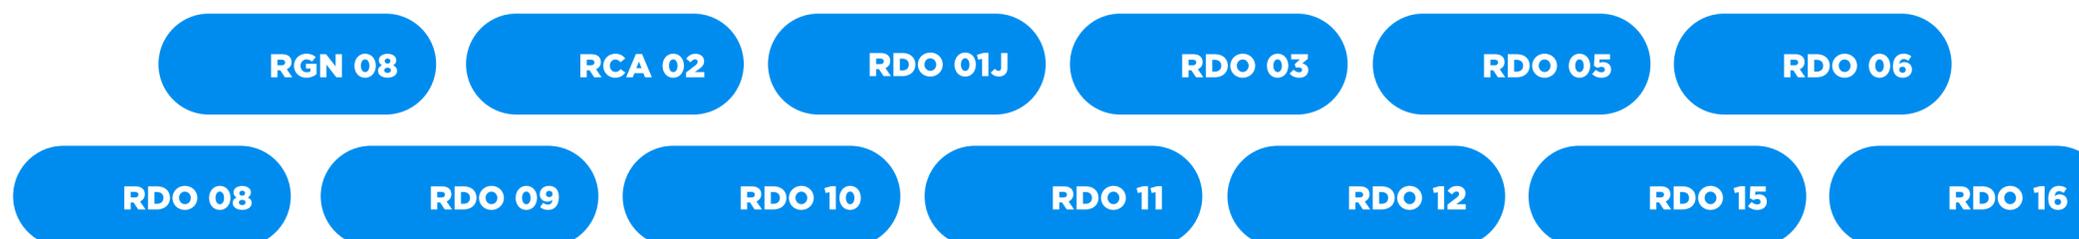
O limite estabelecido pela Resolução **Conama 357/05** é de **0,3 miligrama de ferro a cada 1 litro de água = 0,3 mg/L**.

Veja como o parâmetro se comportou no histórico do monitoramento***:

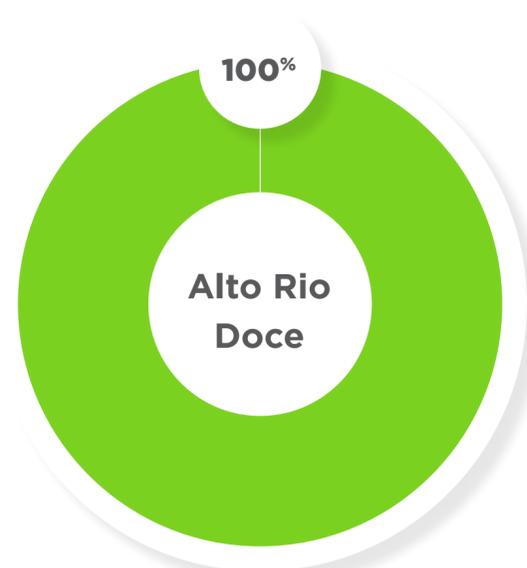
RDO 01J | UHE CAN |
RDO 02J | RDO 03 | RDO 04

Avalia a qualidade da água bruta com base em parâmetros que indicam contaminação pelo lançamento de esgotos domésticos e matéria orgânica.

A pontuação varia de **0 a 100** por parâmetro medido, indo da pior qualidade (menor número) para a melhor qualidade (maior número).
