Boletim das Águas

Informativo mensal sobre o monitoramento da
água nos rios Doce, do Carmo e Gualaxo do Norte.

Edição 9
Dados de MAIO | 2021

Informações mais recentes validadas pela Fundação Renova

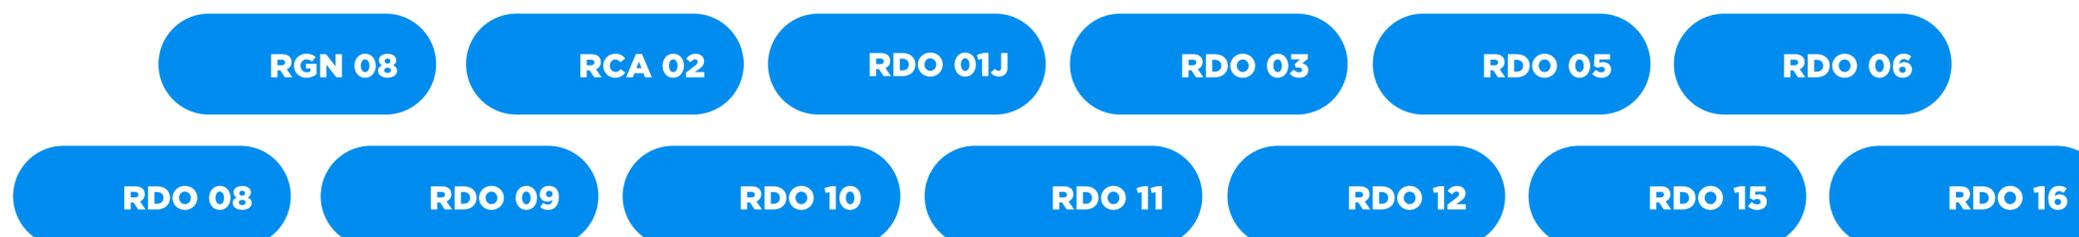
O parâmetro é medido em **NMP / 100 mL** = Número Mais Provável a cada **100 mL** de água.

Veja como o parâmetro se comportou no histórico do monitoramento***:
