**BOLETIM SEMANAL DA QUALIDADE DA ÁGUA**  
**PROGRAMA DE MONITORAMENTO QUALI-QUANTITATIVO SISTEMÁTICO DE ÁGUA E SEDIMENTOS (PMQQS)**

**Este boletim tem como objetivo disponibilizar informações atualizadas produzidas pelas estações de monitoramento automáticas do Programa de Monitoramento Quali-Quantitativo Sistemático de Água e Sedimentos – PMQQS.**

**Resultados das estações automáticas:** São apresentados os resultados de mínimas, médias e máximas do período avaliado na semana de 31/01/2022 a 06/02/2022 para os parâmetros: clorofila a, cianobactérias, condutividade elétrica, temperatura, turbidez, oxigênio dissolvido, pH (acidez) e chuva acumulada neste período.

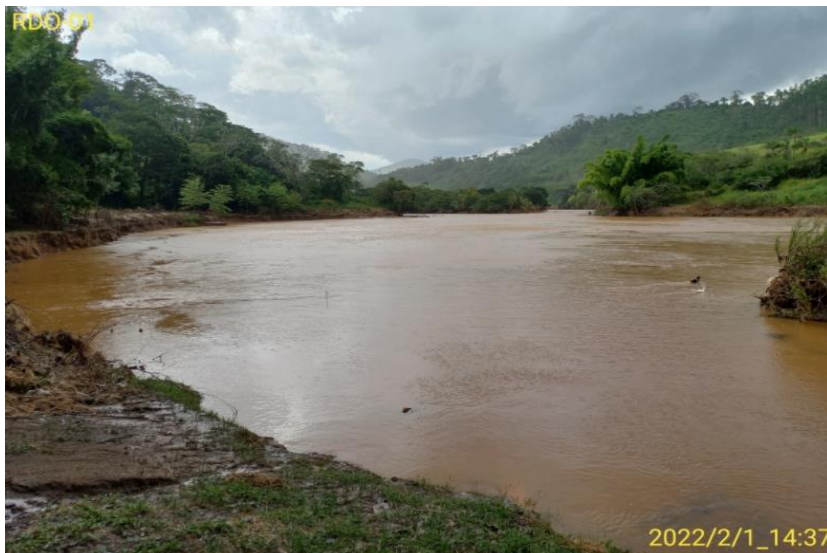
Código	Nome do Ponto	Descrição	Lat	Long
RDO 01	RDO 01 - Doce 01 – Rio Doce/MG	Rio Doce em Rio Doce/MG	-20,25603	-42,91249

RDO 01 - Os resultados de qualidade de água são suspeitos, devido a ponta da tubulação de acondicionamento permanecer submersa ao material de fundo do rio provocando obstrução completa da leitura.

**Observação:** Foi identificado pela equipe de campo comportamento irregular dos parâmetros de qualidade da água reportados pela sonda mesmo após limpeza da tubulação de acondicionamento e da sonda, devido a ponta da tubulação de acondicionamento permanecer submersa ao material de fundo do rio provocando obstrução completa da leitura.

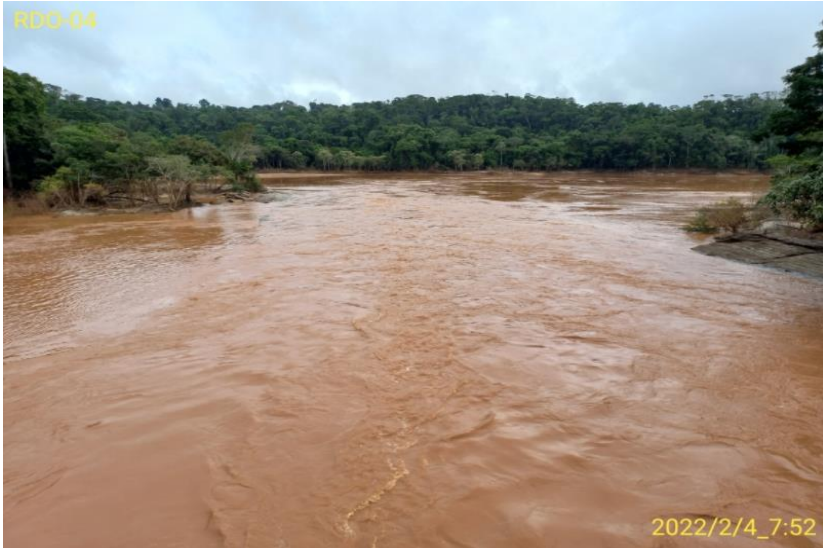
Código	Nome do Ponto	Descrição	Lat	Long
RDO 04	RDO 04 - Doce 04 em Bom Jesus do Galho/MG	Rio Doce em Bom Jesus do Galho/MG	-19,5542	-42,5214

**Observação:** Identificado pela equipe de campo que a sonda apresentava problemas e estava reportando dados de qualidade de água zerados. Será realizada manutenção corretiva e substituição da sonda.

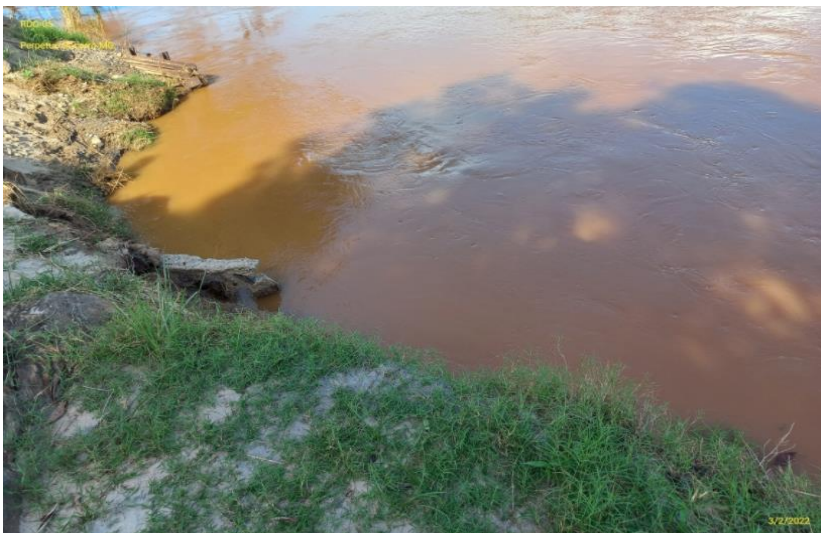
Código	Nome do Ponto	Descrição	Lat	Long
RDO 05	RDO 05 - Doce 05 em Belo Oriente/MG	Rio Doce em Belo Oriente/MG	-19,3207	-42,3646

RDO 05 - Os dados de oxigênio dissolvido reportados não são reais, pois a sonda encontra-se soterrada devido o barranco ter cedido e seus sensores estão com acúmulo de material alterando assim os resultados. A manutenção irá ocorrer assim que o nível do rio diminuir.

**Observação:** Identificado pela equipe de campo que alguns dados reportados podem estar alterados, pois a sonda encontra-se soterrada devido o barranco ter cedido e seus sensores estão com acúmulo de material alterando assim os resultados. A manutenção irá ocorrer assim que o nível do rio diminuir.

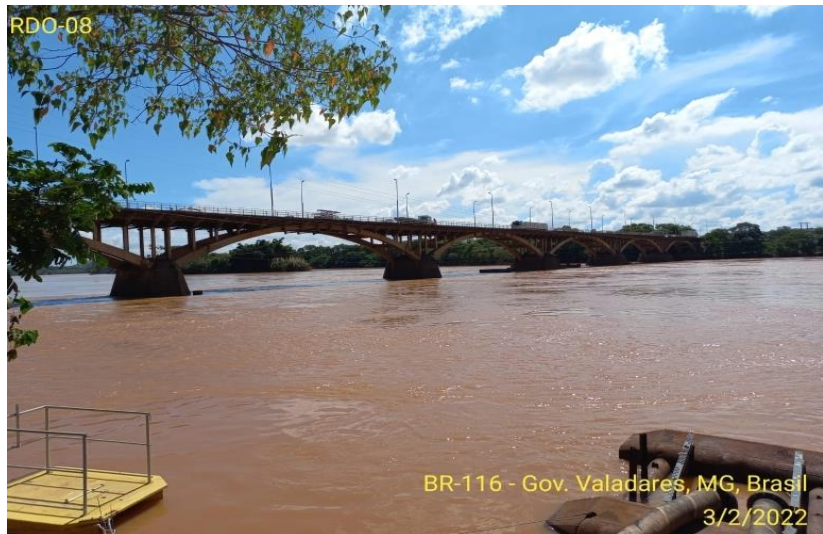
Código	Nome do Ponto	Descrição	Lat	Long
RDO 08	RDO 08 - Doce 08 em Governador Valadares/MG	Rio Doce em Governador Valadares/MG	-18,8833	-41,9526

RDO 08 - Dados reportados com confiabilidade a partir do dia 03/02/2022 às 15h.

**Observação:** Foi realizado a manutenção para restabelecer a transmissão dos parâmetros de qualidade da água. Para acondicionamento provisório da sonda foi instalado um catamarã. Após instalação a transmissão dos parâmetros de qualidade da água foi restabelecida às 15h00 do dia 03/02/22. Estação permanece sem transmissão do parâmetro de nível, será elaborado um cronograma de manutenção para instalação de novas estruturas para acondicionamento do sensor de nível.
