Boletim das Águas

Informativo mensal sobre o monitoramento da
água nos rios Doce, do Carmo e Gualaxo do Norte.

Edição 20
Dados de ABRIL | 2022

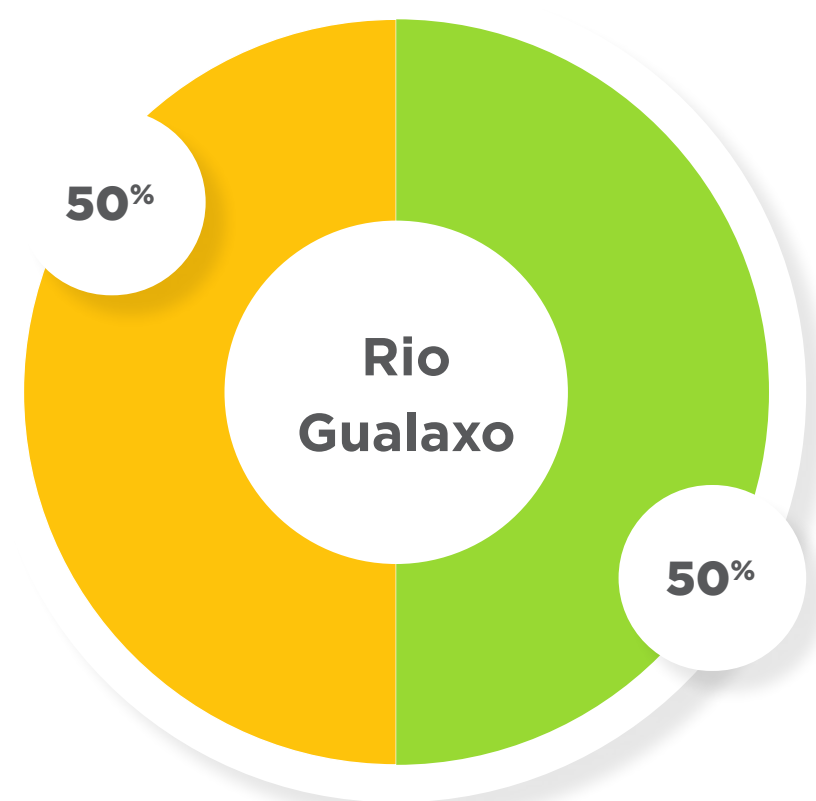
RGN 01 | RGN 02M | RGN 03 | RGN 04
RGN 05 | RGN 06 | RGN 07M | RGN 08

Avalia a qualidade da água bruta com base em parâmetros que indicam contaminação pelo lançamento de esgotos domésticos e matéria orgânica.

A atualização deste índice é mensal e os dados apresentados nos gráficos são referentes ao mês de abril de 2022.

Temperatura, pH, Oxigênio dissolvido, Demanda Bioquímica de Oxigênio, coliformes termotolerantes, nitrogênio total, fósforo total, sólidos totais e turbidez.

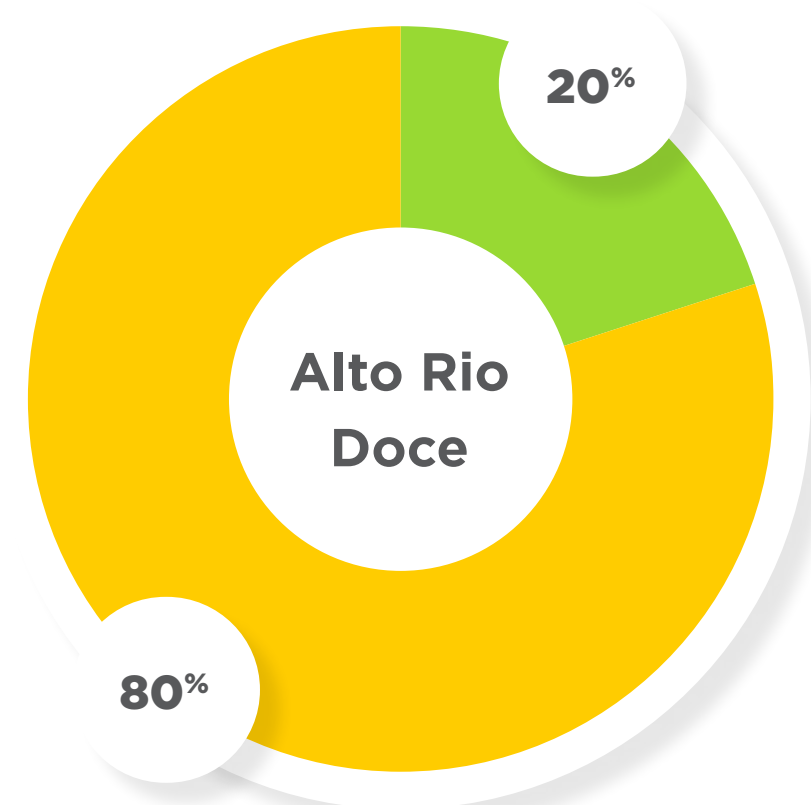
RDO 01J | UHE CAN |
RDO 02J | RDO 03 | RDO 04

Avalia a qualidade da água bruta com base em parâmetros que indicam contaminação pelo lançamento de esgotos domésticos e matéria orgânica.

A atualização deste índice é mensal e os dados apresentados nos gráficos são referentes ao mês de abril de 2022.

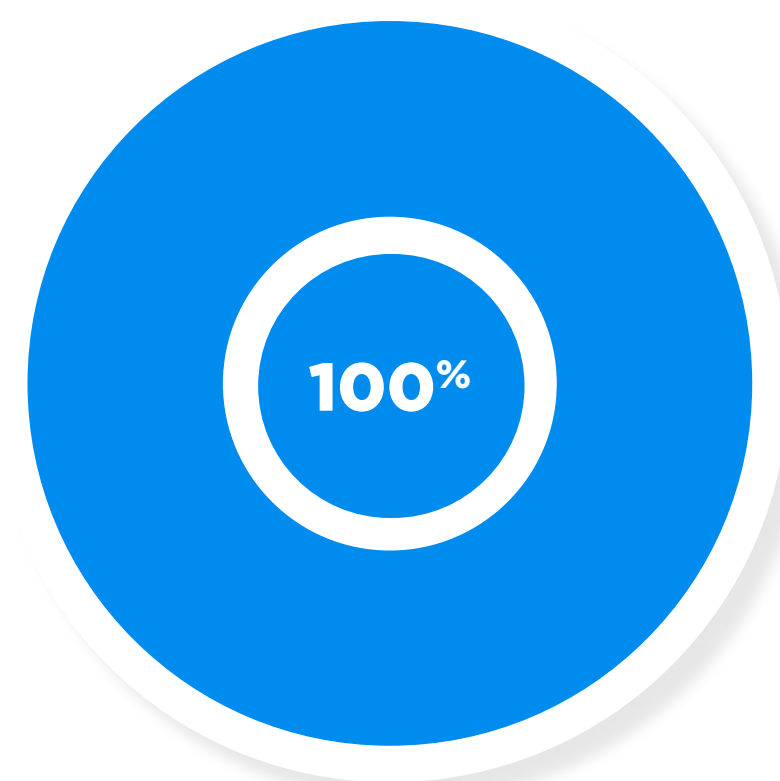
Rio Gualaxo do Norte
RGN 01 | RGN 02M | RGN 03 |
RGN 04 | RGN 05 | RGN 06 |
RGN 07M | RGN 08

O CT é um indicador que avalia a concentração de substâncias potencialmente tóxicas na água.

A atualização deste índice é mensal e os dados apresentados no gráfico são referentes ao mês de abril de 2022.

Metais: arsênio total, bário total, cádmio total, chumbo total, cobre dissolvido, cromo total, mercúrio total e zinco total; nutrientes, como nitrito, nitrato, nitrogênio amoniacal total; e cianeto livre.

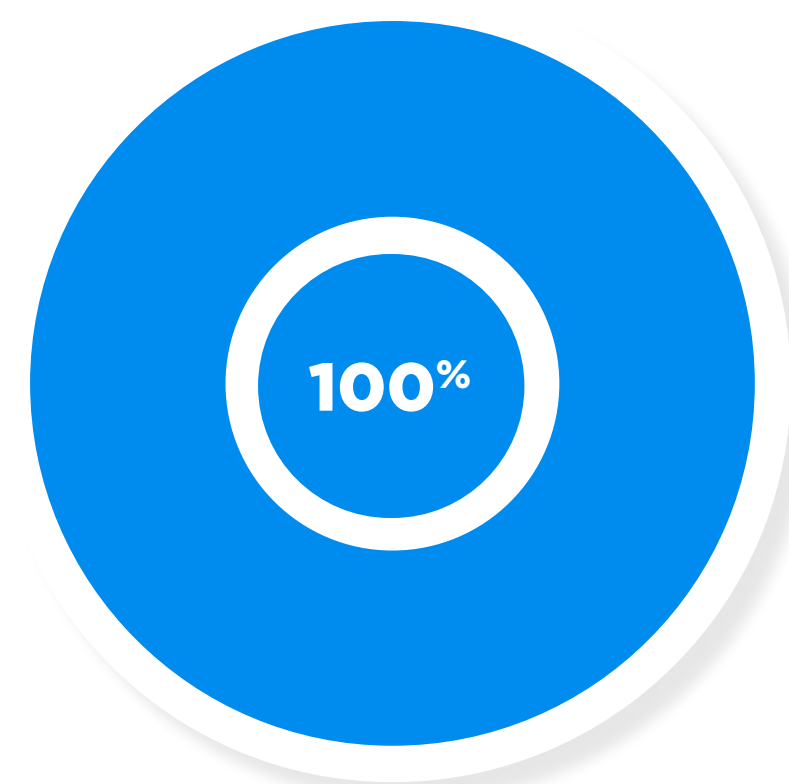
Alto Rio Doce
RDO 01J | UHE CAN |
RDO 02J | RDO 03 | RDO 04

O CT é um indicador que avalia a concentração de substâncias potencialmente tóxicas na água.

A atualização deste índice é mensal e os dados apresentados no gráfico são referentes ao mês de abril de 2022.

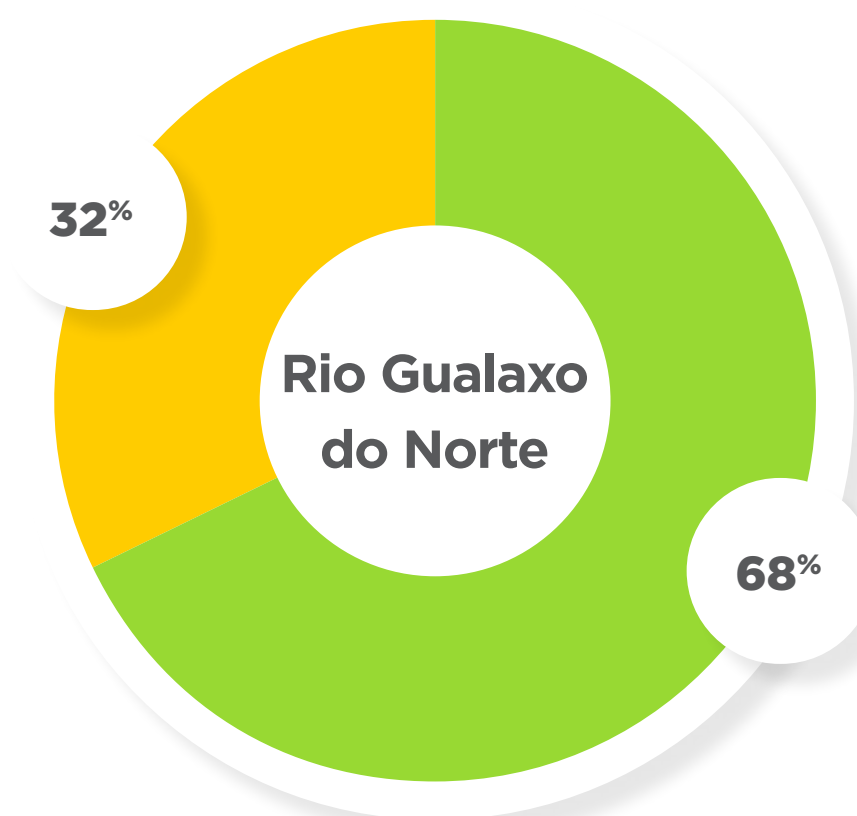
RGN 01 | RGN 02 | RGN 03 | RGN 04
RGN 05 | RGN 06 | RGN 07 | RGN 08

O Índice de Conformidade ao Enquadramento (ICE) permite verificar se os elementos relacionados à carga orgânica estão conformes ao enquadramento da Resolução Conama 357 para “Água doce - Classe 2”.

Clorofila, DBO, *Escherichia coli*, fósforo total, nitrato, nitrito, nitrogênio amoniacal, oxigênio dissolvido e pH.

No período seco de 2020 não foi possível aplicar o ICE, pois não apresentou a quantidade ideal de amostras para aplicação dos cálculos. Isso ocorreu em função da paralisação das coletas causadas pela COVID-19.

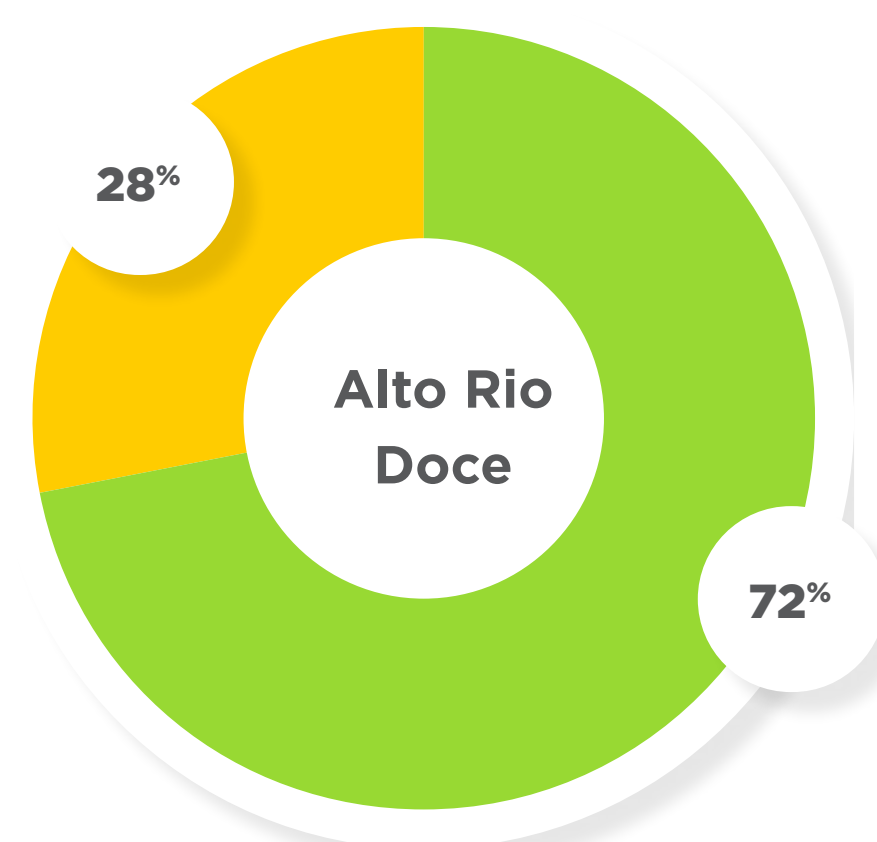
RDO 01J | UHE CAN |
RDO 02J | RDO 03 | RDO 04

Carga Orgânica

A atualização do ICE é semestral, seguindo os períodos chuvoso (outubro a março) e seco (abril a setembro). Nesta edição, conheça as classificações consolidadas de agosto/2017 a abril/2022.

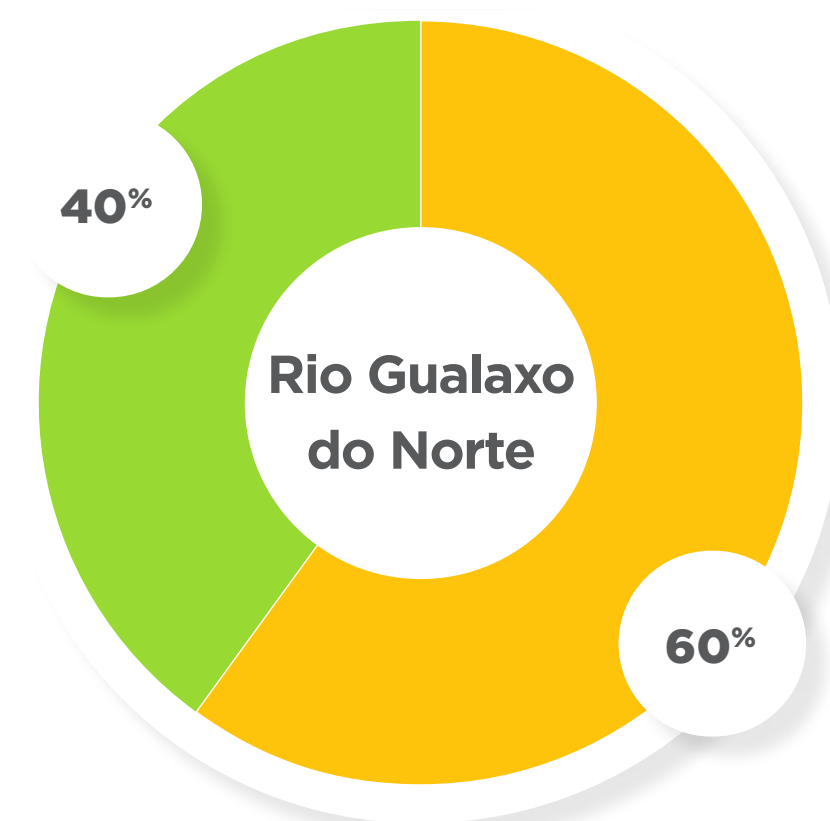
RGN 01 | RGN 02 | RGN 03 | RGN 04
RGN 05 | RGN 06 | RGN 07 | RGN 08

Alumínio dissolvido, Arsênio total, Cádmio total, Chumbo total, Cobre dissolvido, Cromo total, Ferro dissolvido, Manganês total, Mercúrio total, Níquel total e Zinco total.

No período seco de 2020 não foi possível aplicar o ICE, pois não apresentou a quantidade ideal de amostras para aplicação dos cálculos. Isso ocorreu em função da paralisação das coletas causadas pela COVID-19.

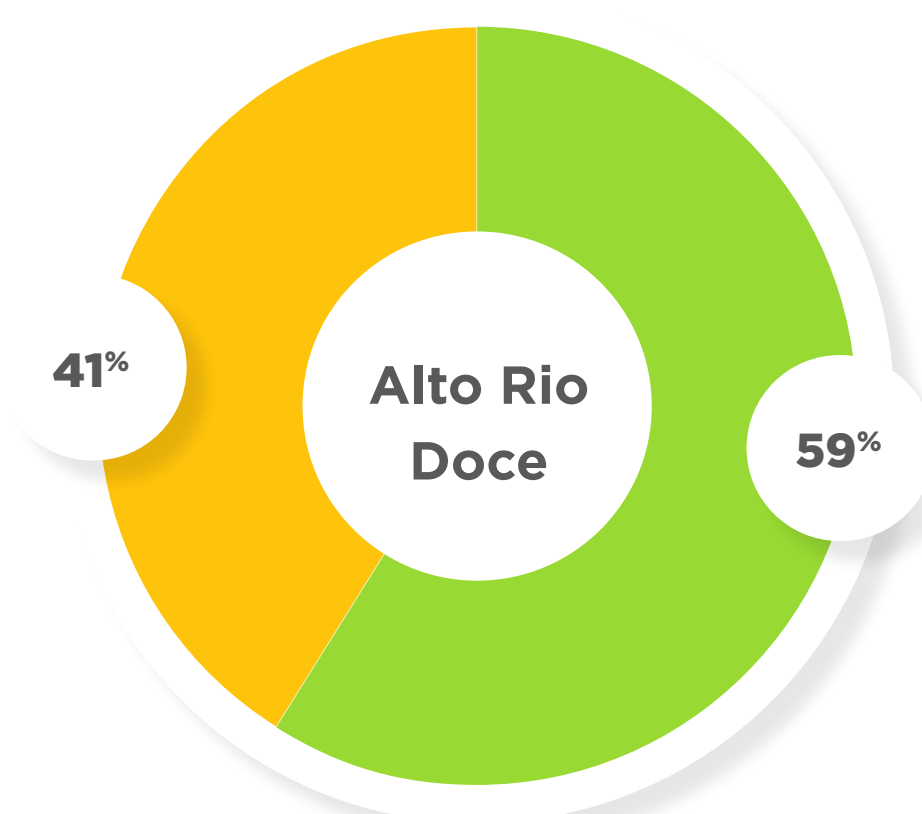
RDO 01J | UHE CAN |
RDO 02J | RDO 03 | RDO 04

Elementos Potencialmente Tóxicos

A atualização do ICE é semestral, seguindo os períodos chuvoso (outubro a março) e seco (abril a setembro).
Nesta edição, conheça as classificações consolidadas de agosto/2017 a abril/2022.
