Boletim das Águas

Informativo mensal sobre o monitoramento da
água nos rios Doce, do Carmo e Gualaxo do Norte.

Edição 21
Dados de MAIO | 2022

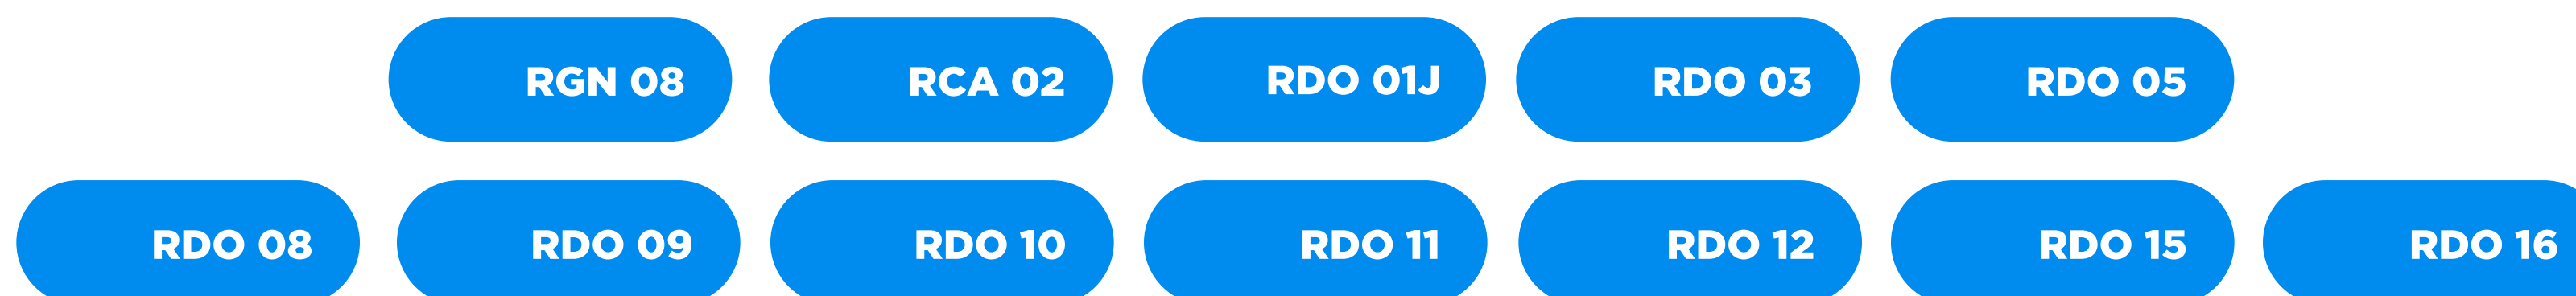
O limite máximo permitido em **Águas Doces Classe 2**, segundo a Resolução Conama 357, é de **0,1 mg/L**.

Veja como o parâmetro se comportou no histórico do monitoramento*:**

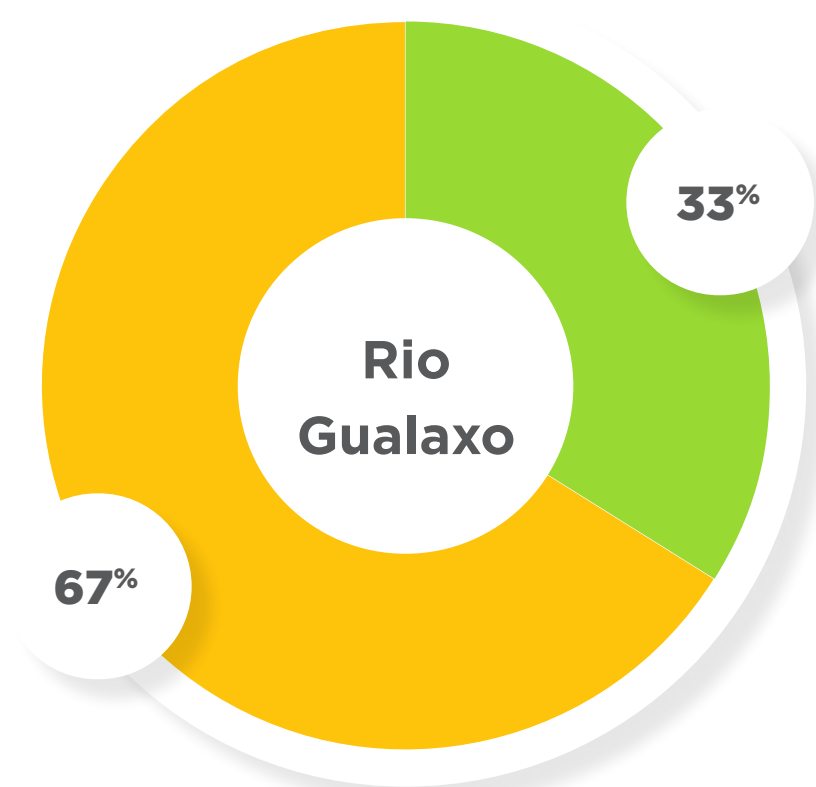
RGN 01 | RGN 02M | RGN 03 | RGN 04
RGN 05 | RGN 06 | RGN 07M | RGN 08

Avalia a qualidade da água bruta com base em parâmetros que indicam contaminação pelo lançamento de esgotos domésticos e matéria orgânica.

A atualização deste índice é mensal e os dados apresentados nos gráficos são referentes ao mês de maio de 2022.

Temperatura, pH, Oxigênio dissolvido, Demanda Bioquímica de Oxigênio, coliformes termotolerantes, nitrogênio total, fósforo total, sólidos totais e turbidez.

A pontuação varia de **0 a 100** por parâmetro medido, indo da pior qualidade (menor número) para a melhor qualidade (maior número).

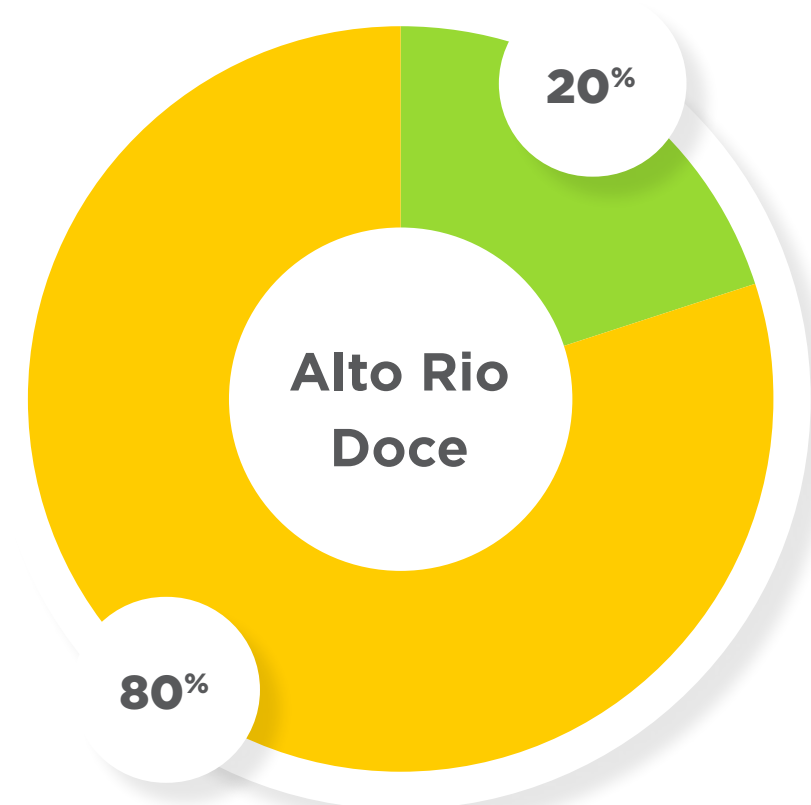
RDO 01J | UHE CAN |
RDO 02J | RDO 03 | RDO 04

Avalia a qualidade da água bruta com base em parâmetros que indicam contaminação pelo lançamento de esgotos domésticos e matéria orgânica.

A atualização deste índice é mensal e os dados apresentados nos gráficos são referentes ao mês de maio de 2022.

A pontuação varia de **0 a 100** por parâmetro medido, indo da pior qualidade (menor número) para a melhor qualidade (maior número).

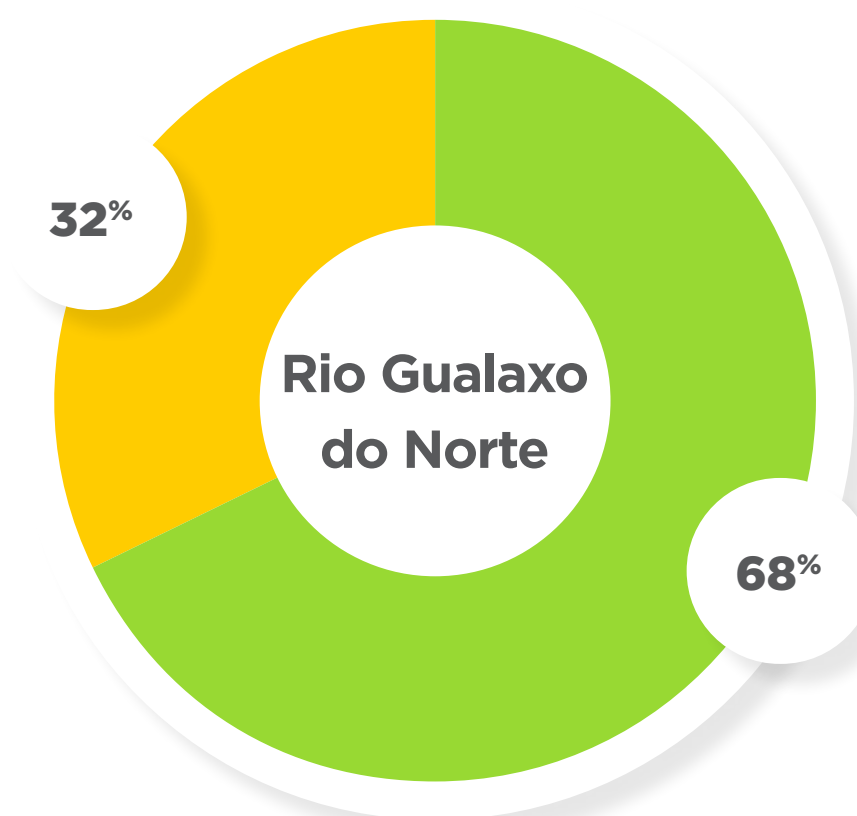
RGN 01 | RGN 02 | RGN 03 | RGN 04
RGN 05 | RGN 06 | RGN 07 | RGN 08

O Índice de Conformidade ao Enquadramento (ICE) permite verificar se os elementos relacionados à carga orgânica estão conformes ao enquadramento da Resolução Conama 357 para “Água doce - Classe 2”.

A atualização do ICE é semestral, seguindo os períodos chuvoso (outubro a março) e seco (abril a setembro). Nesta edição, conheça as classificações consolidadas de agosto/2017 a maio/2022.

Clorofila, DBO, *Escherichia coli*, fósforo total, nitrato, nitrito, nitrogênio amoniacal, oxigênio dissolvido e pH.

No período seco de 2020 não foi possível aplicar o ICE, pois não apresentou a quantidade ideal de amostras para aplicação dos cálculos. Isso ocorreu em função da paralisação das coletas causadas pela COVID-19.

A pontuação varia de **0** a **100** por parâmetro medido. Quanto maior o número, mais a qualidade da água está de acordo com o enquadramento.

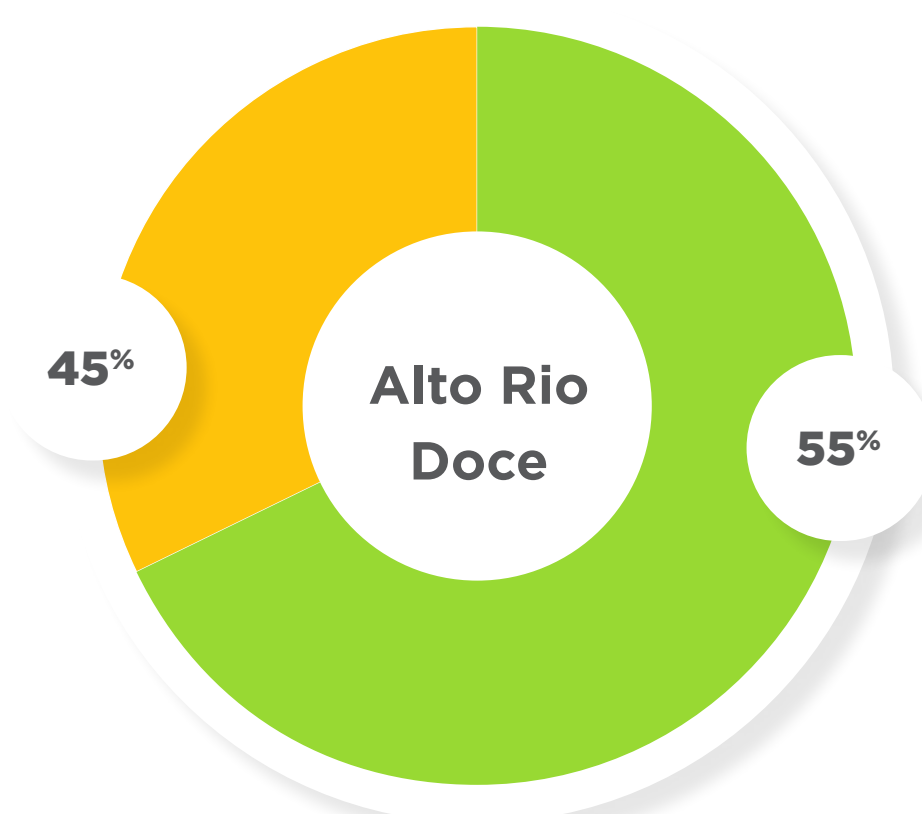
RDO 01J | UHE CAN |
RDO 02J | RDO 03 | RDO 04

Elementos Potencialmente Tóxicos

A atualização do ICE é semestral, seguindo os períodos chuvoso (outubro a março) e seco (abril a setembro).
Nesta edição, conheça as classificações consolidadas de agosto/2017 a maio/2022.

A pontuação varia de **0** a **100** por parâmetro medido. Quanto maior o número, mais a qualidade da água está de acordo com o enquadramento.
