Boletim das Águas

Informativo mensal sobre o monitoramento da
água nos rios Doce, do Carmo e Gualaxo do Norte.

Edição 23
Dados de JULHO | 2022

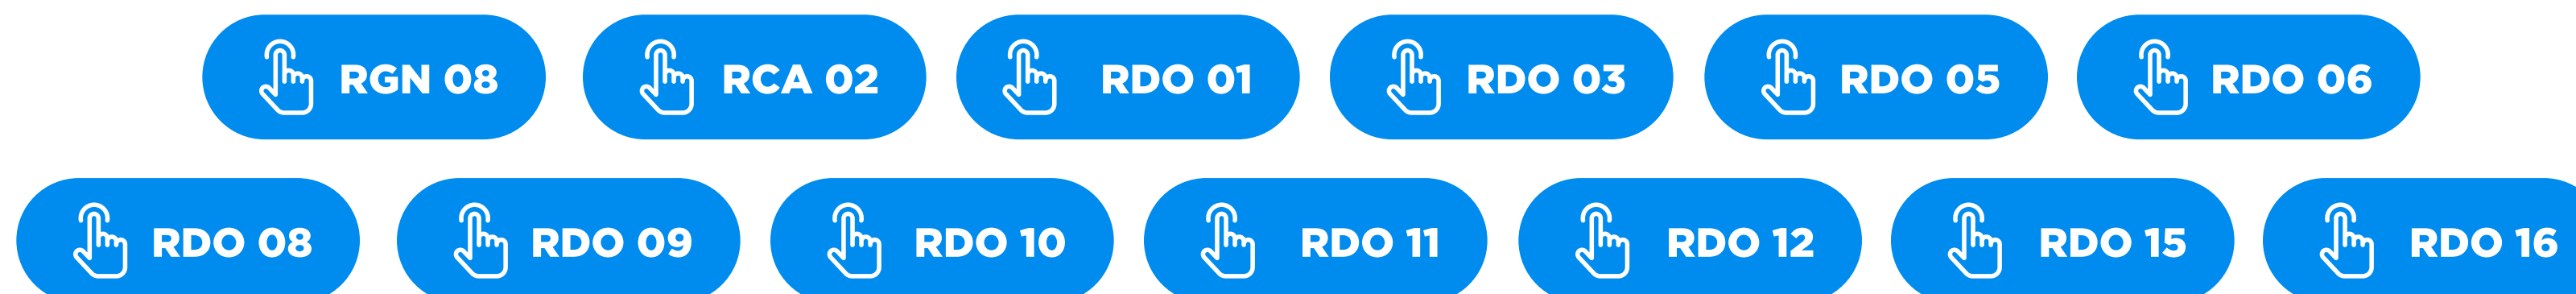
O limite estabelecido pela **Resolução Conama 357/05** é de **0,1 miligrama a cada 1 litro de água = 0,1 mg/L**.

Veja como o parâmetro se comportou no histórico do monitoramento***:

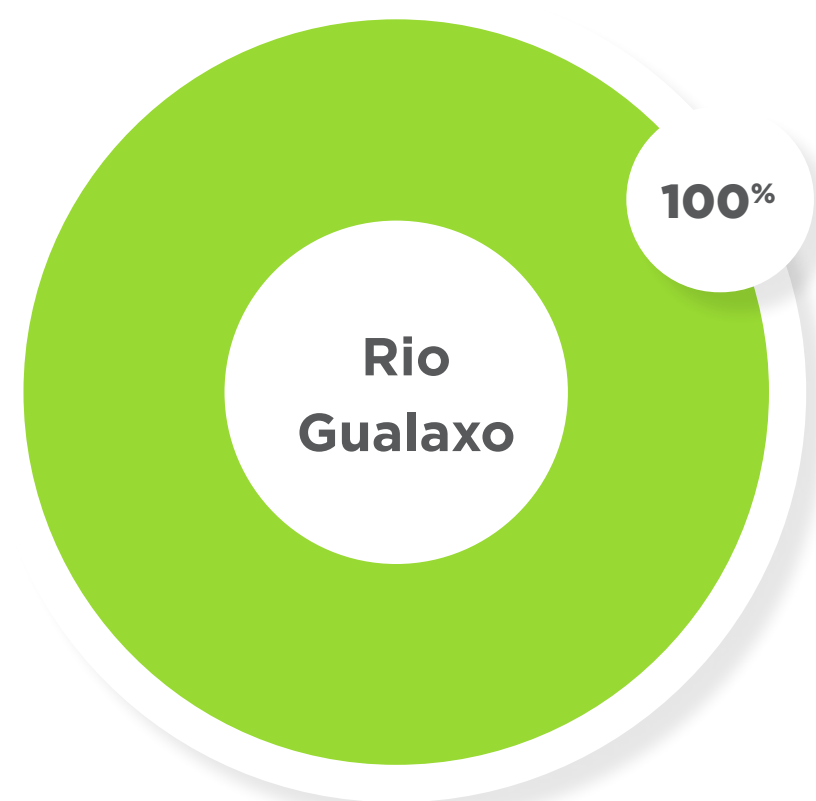
RGN 01 | RGN 02M | RGN 03 | RGN 04
RGN 05 | RGN 06 | RGN 07M | RGN 08

Avalia a qualidade da água bruta com base em parâmetros que indicam contaminação pelo lançamento de esgotos domésticos e matéria orgânica.

A atualização deste índice é mensal e os dados apresentados nos gráficos são referentes ao mês de julho de 2022.

Temperatura, pH, Oxigênio dissolvido, Demanda Bioquímica de Oxigênio, coliformes termotolerantes, nitrogênio total, fósforo total, sólidos totais e turbidez.
