Boletim das Águas

Informativo mensal sobre o monitoramento da
água nos rios Doce, do Carmo e Gualaxo do Norte.

Edição 24
Dados de AGOSTO | 2022

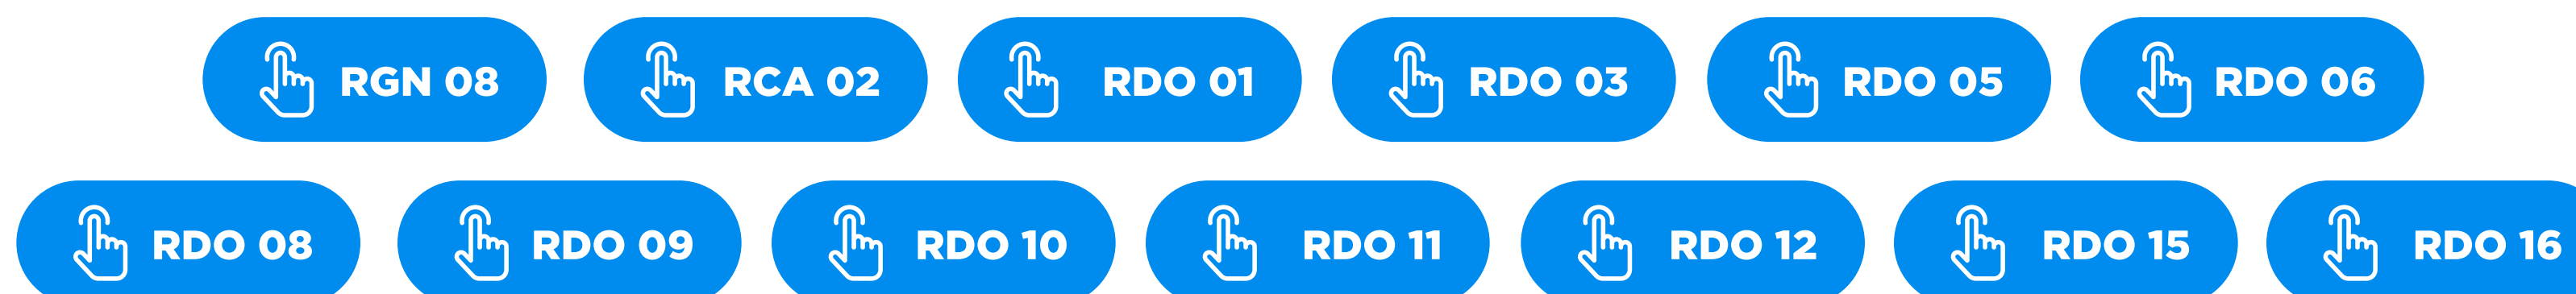
O parâmetro é medido em **NMP / 100 mL** = Número Mais Provável a cada **100 mL** de água.

Veja como o parâmetro se comportou no histórico do monitoramento***:

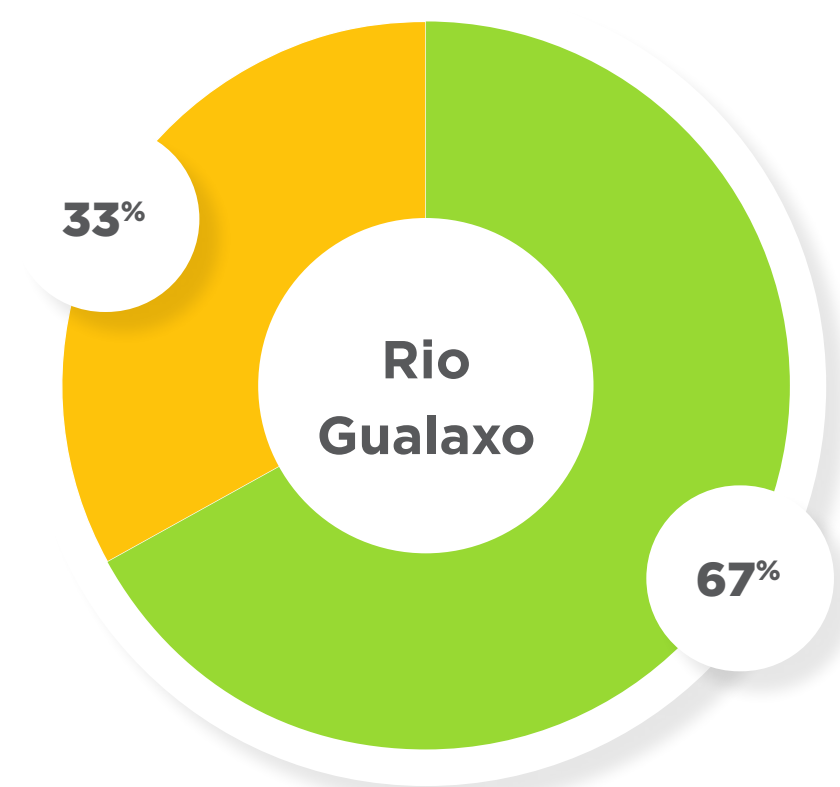
RGN 01 | RGN 02M | RGN 03 | RGN 04
RGN 05 | RGN 06 | RGN 07M | RGN 08

Avalia a qualidade da água bruta com base em parâmetros que indicam contaminação pelo lançamento de esgotos domésticos e matéria orgânica.

A atualização deste índice é mensal e os dados apresentados nos gráficos são referentes ao mês de agosto de 2022.

Temperatura, pH, Oxigênio dissolvido, Demanda Bioquímica de Oxigênio, coliformes termotolerantes, nitrogênio total, fósforo total, sólidos totais e turbidez.

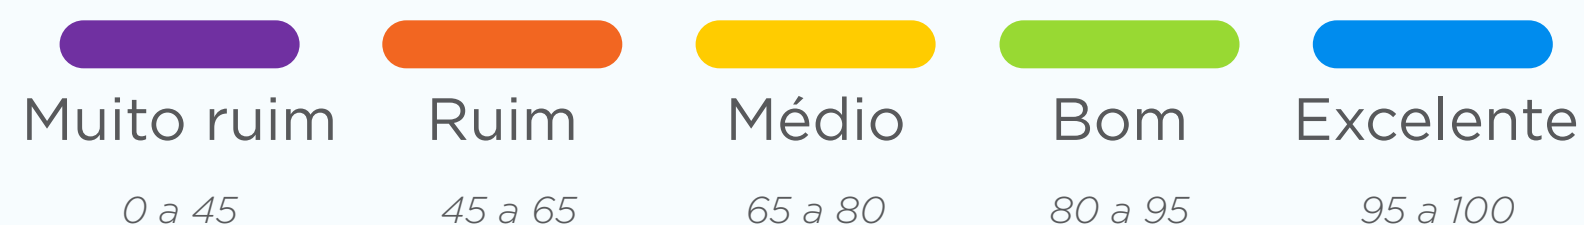
O que é avaliado?

A pontuação varia de **0 a 100** por parâmetro medido, indo da pior qualidade (menor número) para a melhor qualidade (maior número).

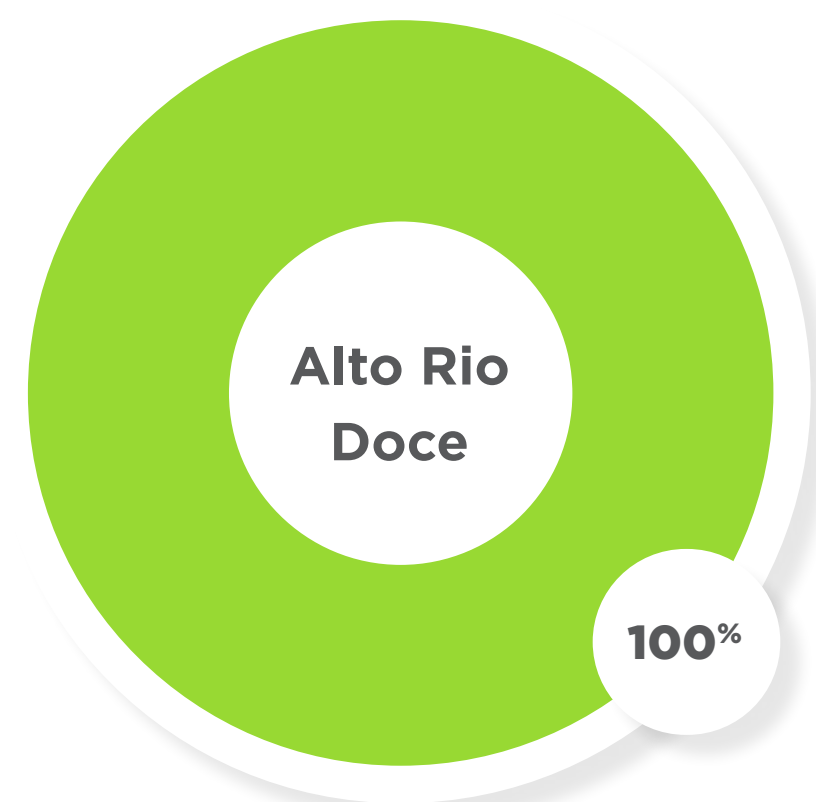
RDO 01J | UHE CAN |
RDO 02J | RDO 03 | RDO 04

Avalia a qualidade da água bruta com base em parâmetros que indicam contaminação pelo lançamento de esgotos domésticos e matéria orgânica.

A atualização deste índice é mensal e os dados apresentados nos gráficos são referentes ao mês de agosto de 2022.

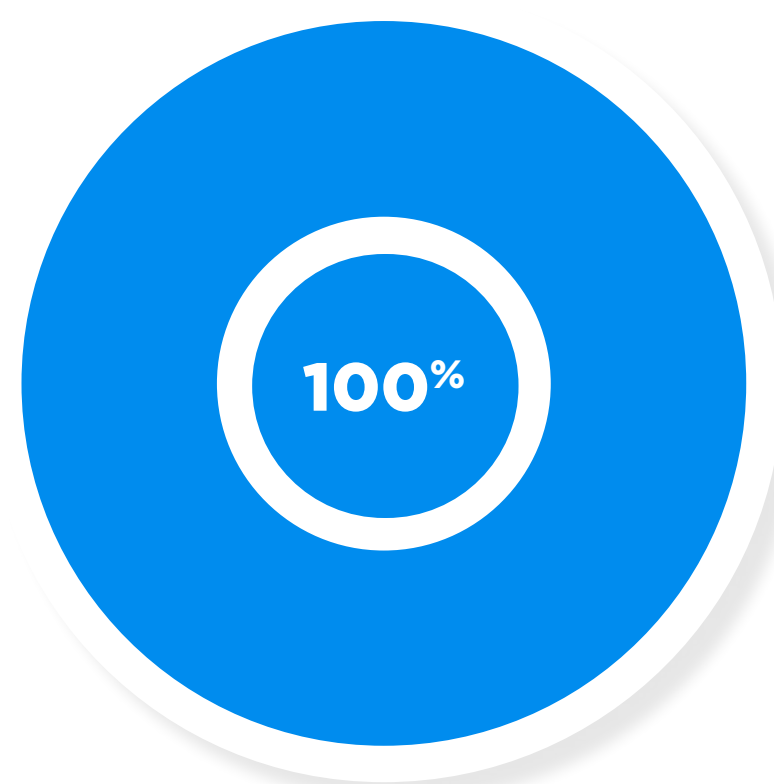
Rio Gualaxo do Norte
RGN 01 | RGN 02M | RGN 03 |
RGN 04 | RGN 05 | RGN 06 |
RGN 07M | RGN 08

O CT é um indicador que avalia a concentração de substâncias potencialmente tóxicas na água.

A atualização deste índice é mensal e os dados apresentados no gráfico são referentes ao mês de agosto de 2022.

Metais: arsênio total, bário total, cádmio total, chumbo total, cobre dissolvido, cromo total, mercúrio total e zinco total; nutrientes, como nitrito, nitrato, nitrogênio amoniacal total; e cianeto livre.

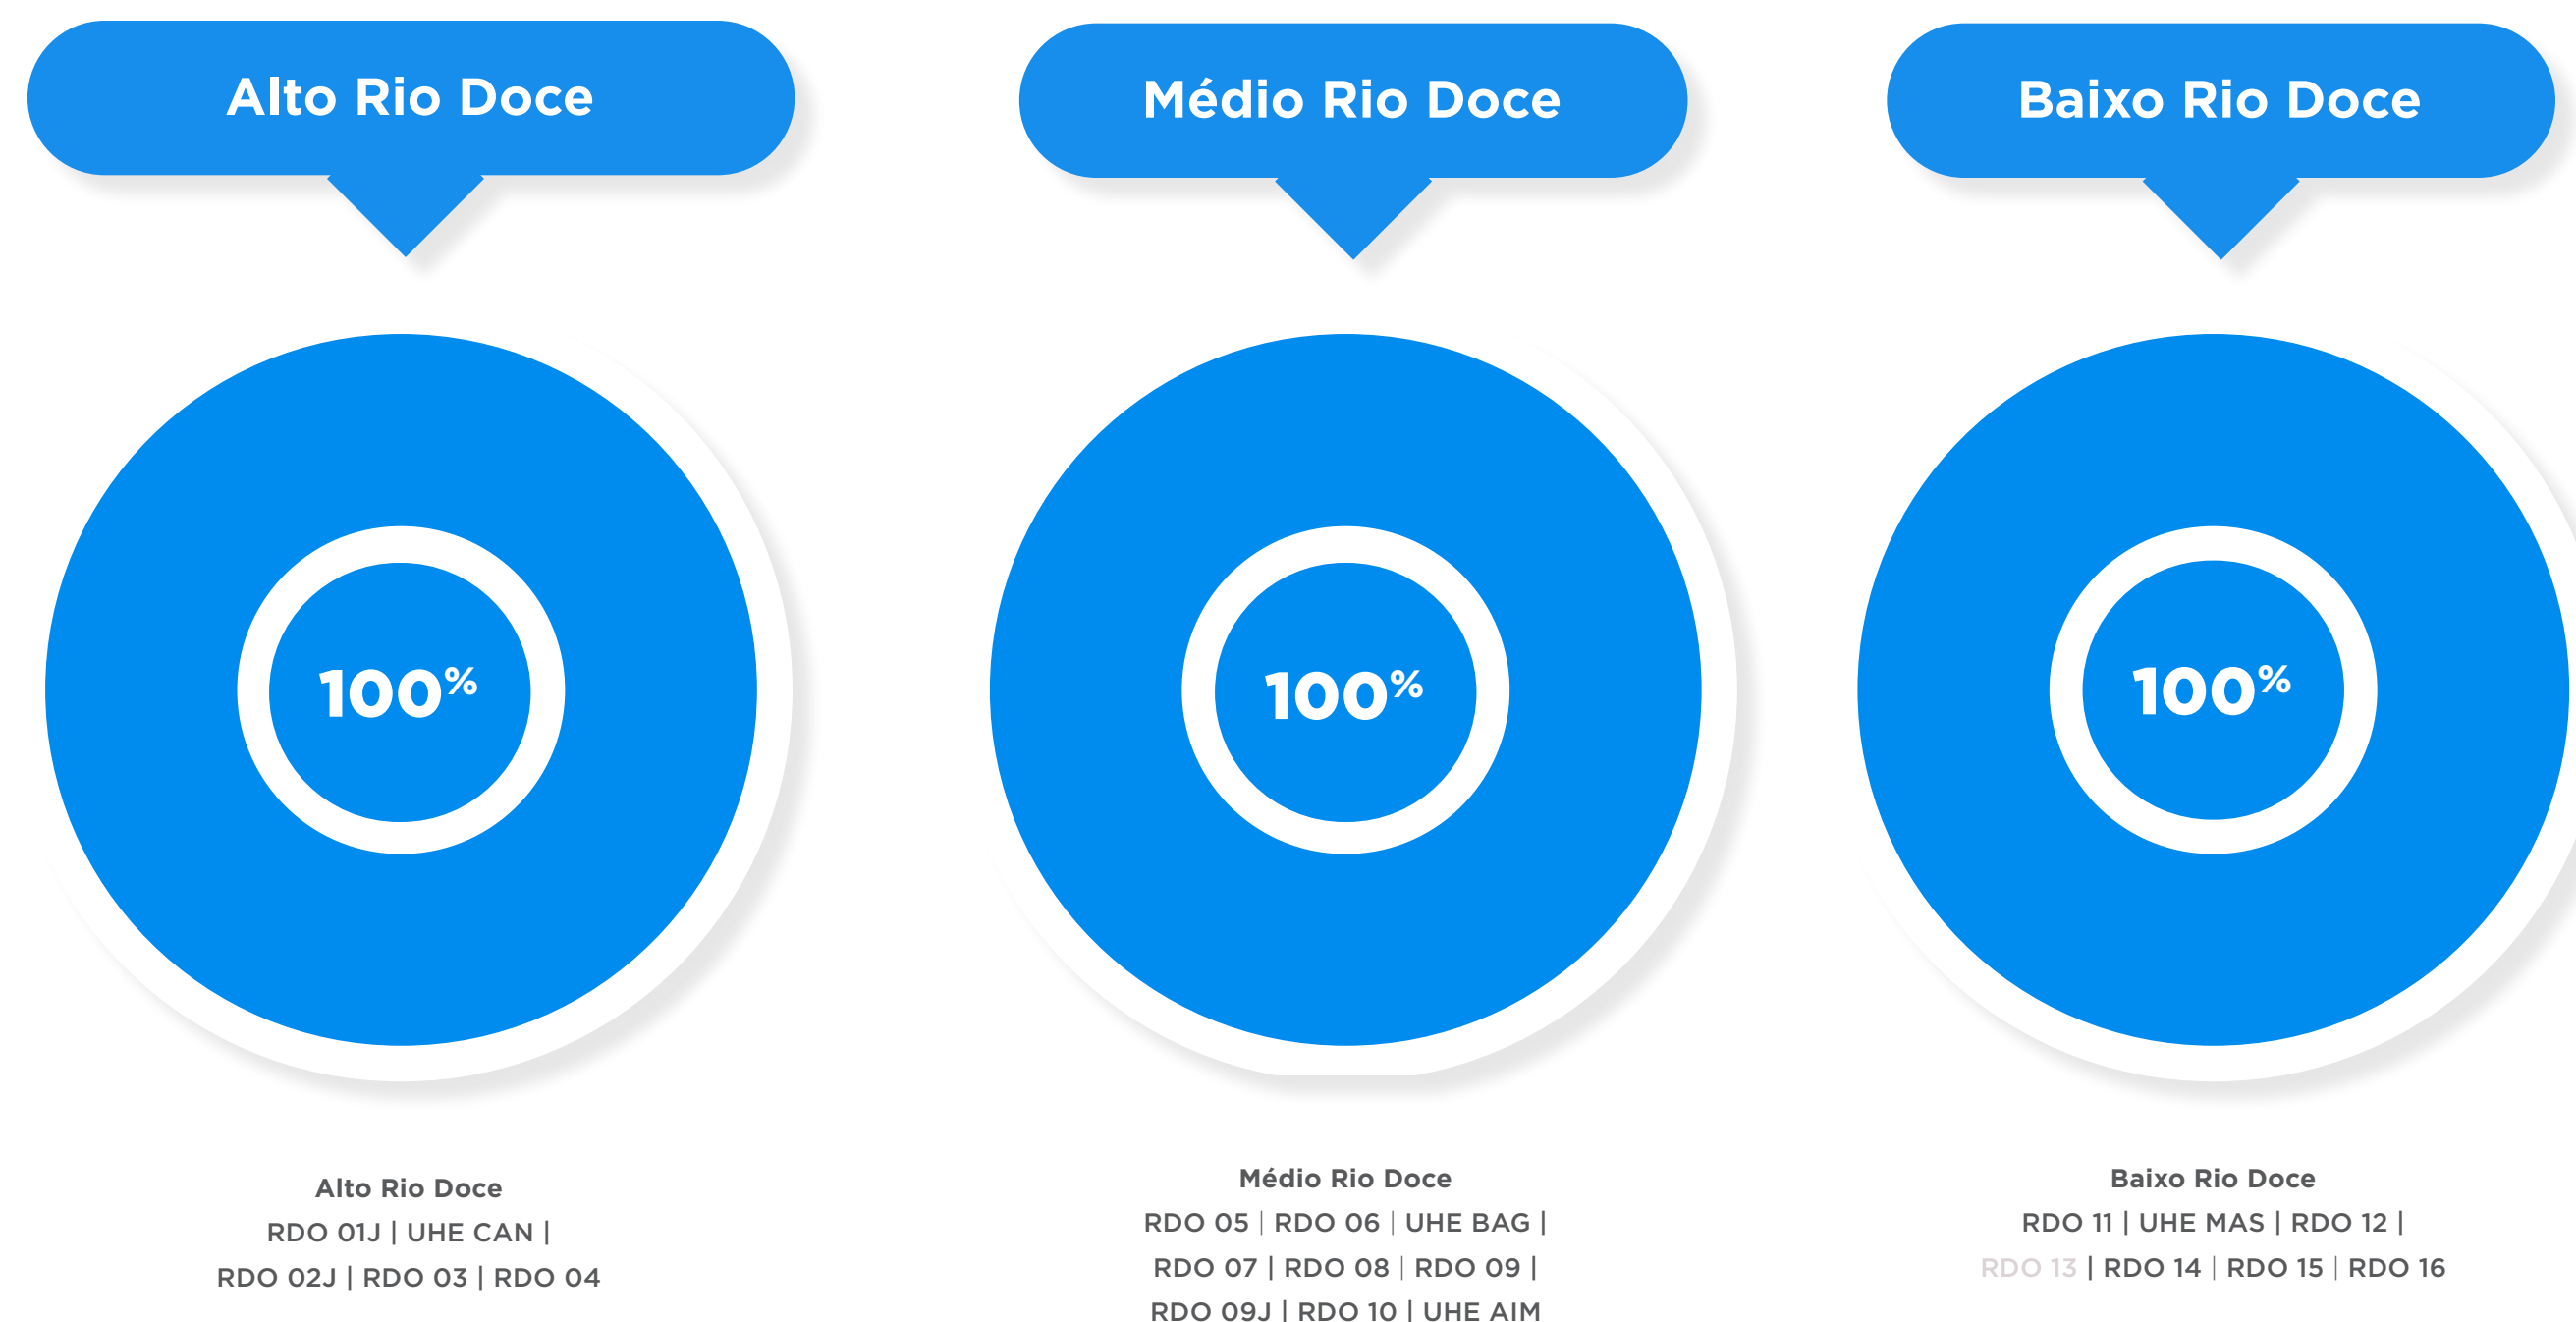
O CT é um indicador que avalia a concentração de substâncias potencialmente tóxicas na água.

A atualização deste índice é mensal e os dados apresentados no gráfico são referentes ao mês de agosto de 2022.

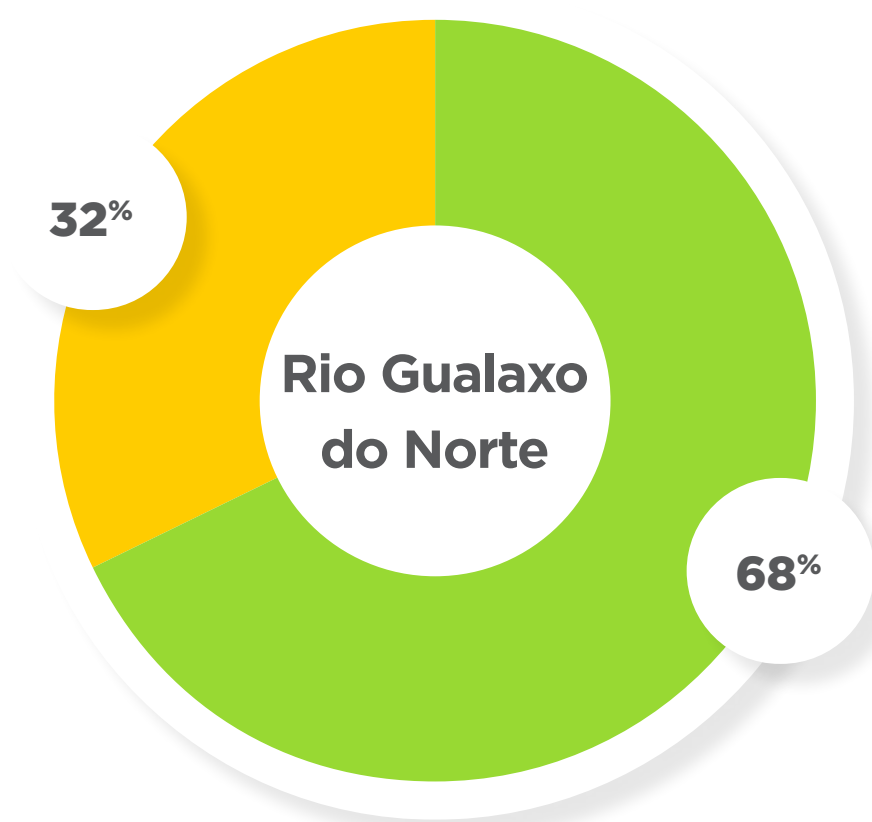
RGN 01 | RGN 02 | RGN 03 | RGN 04
RGN 05 | RGN 06 | RGN 07 | RGN 08

O Índice de Conformidade ao Enquadramento (ICE) permite verificar se os elementos relacionados à carga orgânica estão conformes ao enquadramento da Resolução Conama 357 para “Água doce - Classe 2”.

A atualização do ICE é semestral, seguindo os períodos chuvoso (outubro a março) e seco (abril a setembro). Nesta edição, conheça as classificações consolidadas de agosto/2017 a agosto/2022.

Clorofila, DBO, *Escherichia coli*, fósforo total, nitrato, nitrito, nitrogênio amoniacal, oxigênio dissolvido e pH.

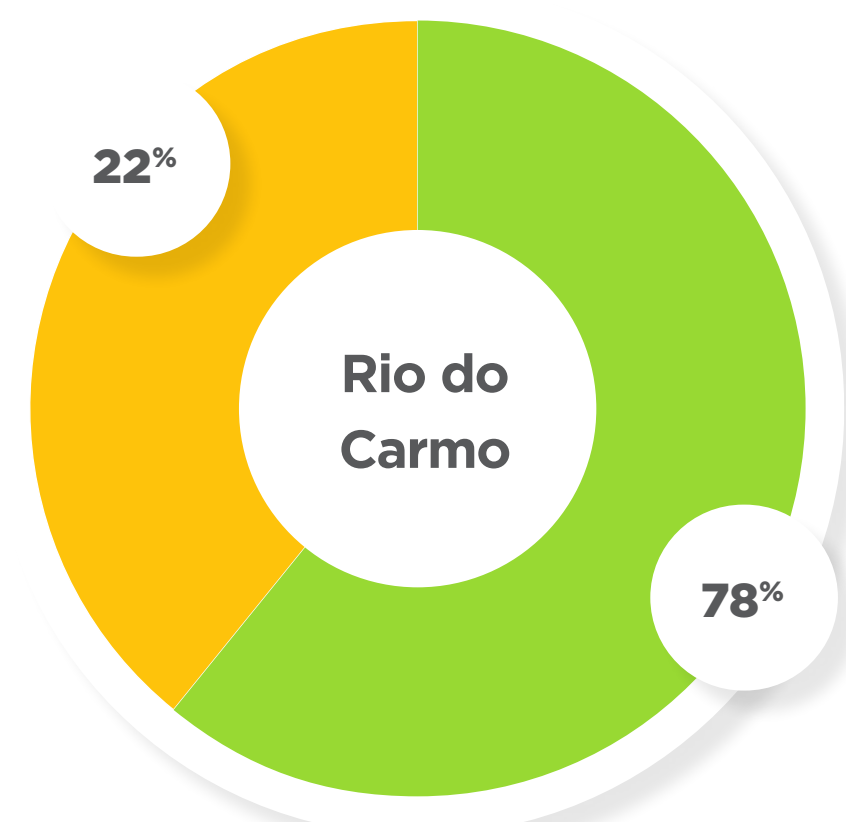
RCA 01 | RCA 02 | RCA 03
RCA 04 | RCA 05 | RCA 06

No período seco de 2020 não foi possível aplicar o ICE, pois não apresentou a quantidade ideal de amostras para aplicação dos cálculos. Isso ocorreu em função da paralisação das coletas causadas pela COVID-19.

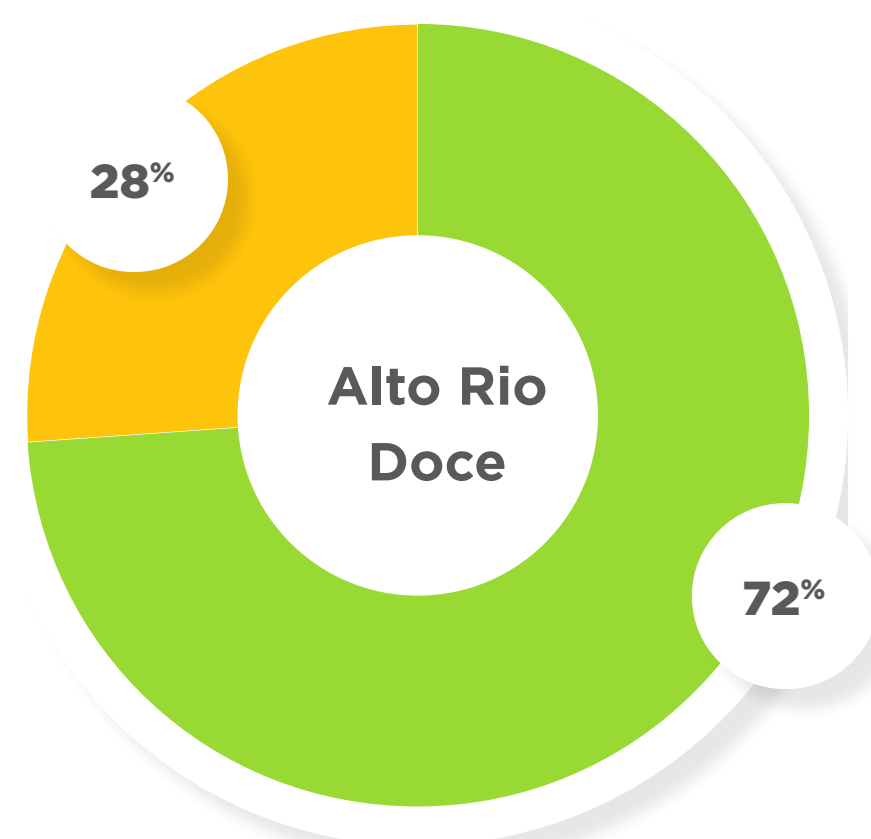
RDO 01J | UHE CAN |
RDO 02J | RDO 03 | RDO 04

Carga Orgânica

A atualização do ICE é semestral, seguindo os períodos chuvoso (outubro a março) e seco (abril a setembro).
Nesta edição, conheça as classificações consolidadas de agosto/2017 a agosto/2022.

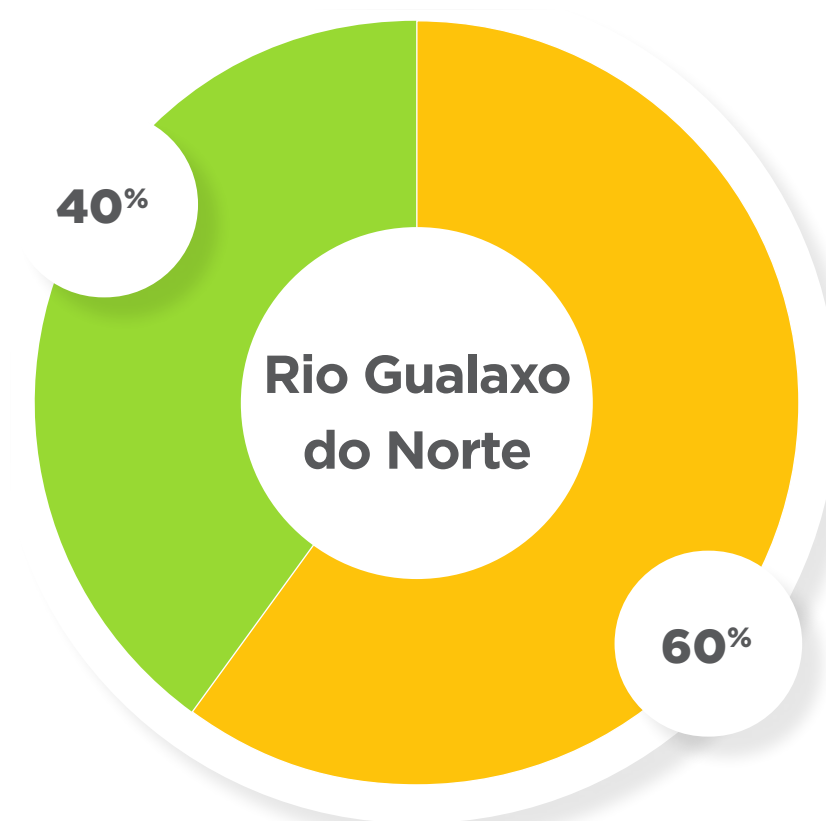
RGN 01 | RGN 02 | RGN 03 | RGN 04
RGN 05 | RGN 06 | RGN 07 | RGN 08

O Índice de Conformidade ao Enquadramento (ICE) permite verificar se os elementos potencialmente tóxicos estão conformes ao enquadramento da Resolução Conama 357 para “Água doce - Classe 2”.

A atualização do ICE é semestral, seguindo os períodos chuvoso (outubro a março) e seco (abril a setembro). Nesta edição, conheça as classificações consolidadas de agosto/2017 a agosto/2022.

Alumínio dissolvido, Arsênio total, Cádmio total, Chumbo total, Cobre dissolvido, Cromo total, Ferro dissolvido, Manganês total, Mercúrio total, Níquel total e Zinco total.

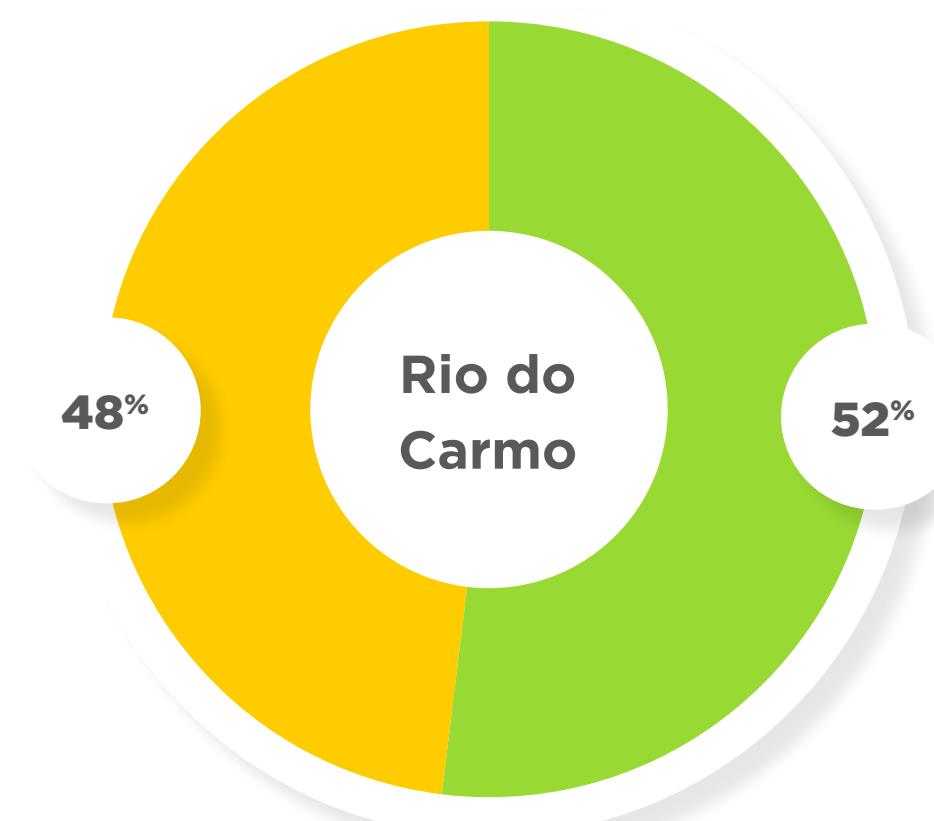
RCA 01 | RCA 02 | RCA 03
RCA 04 | RCA 05 | RCA 06

No período seco de 2020 não foi possível aplicar o ICE, pois não apresentou a quantidade ideal de amostras para aplicação dos cálculos. Isso ocorreu em função da paralisação das coletas causadas pela COVID-19.

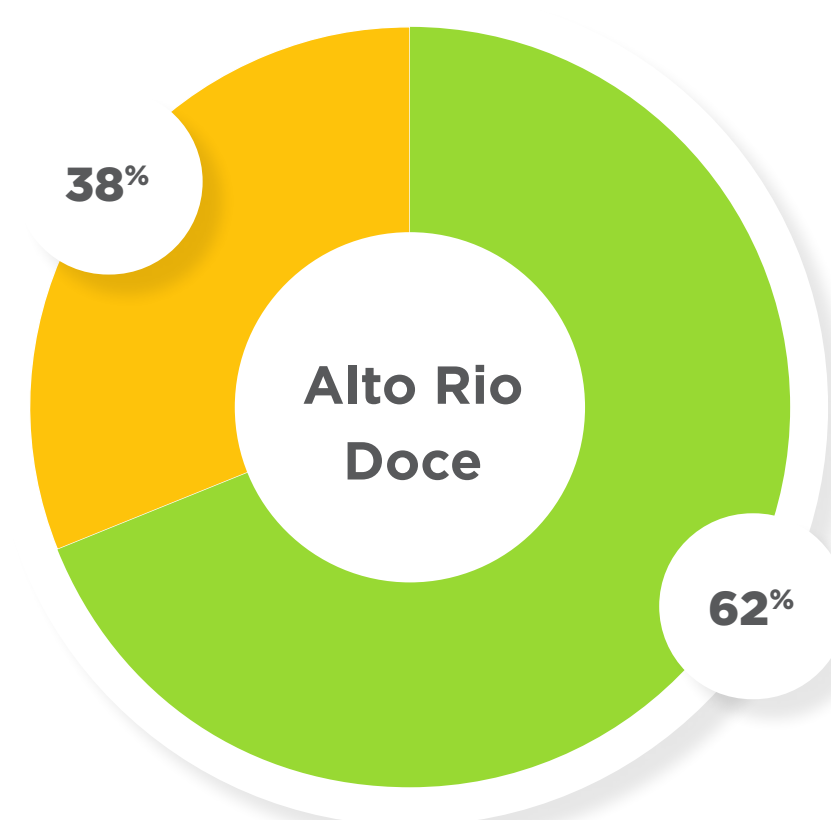
RDO 01J | UHE CAN |
RDO 02J | RDO 03 | RDO 04

Elementos Potencialmente Tóxicos

A atualização do ICE é semestral, seguindo os períodos chuvoso (outubro a março) e seco (abril a setembro).
