Boletim das Águas

Informativo mensal sobre o monitoramento da
água nos rios Doce, do Carmo e Gualaxo do Norte.

Edição 26
Dados de OUTUBRO | 2022

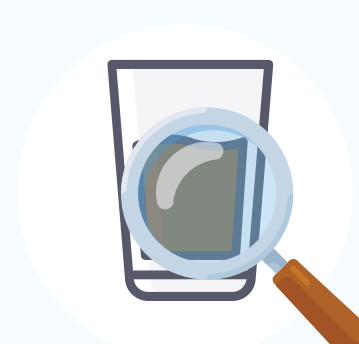
Isso acontece devido à presença de materiais em suspensão, como terra e areia, que deixam a água com aspecto de suja ou barrenta.

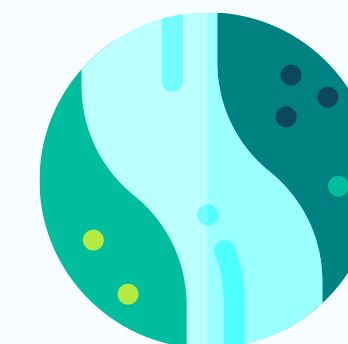
Em períodos chuvosos, a quantidade de água nos rios fica maior e as correntezas mais fortes. Isso movimenta os sedimentos que estão no fundo, que se misturam com a água e aumentam a turbidez.

O limite estabelecido pela **Resolução Conama 357/05** é de **100 NTU (Unidade Nefelométrica de Turbidez)**.

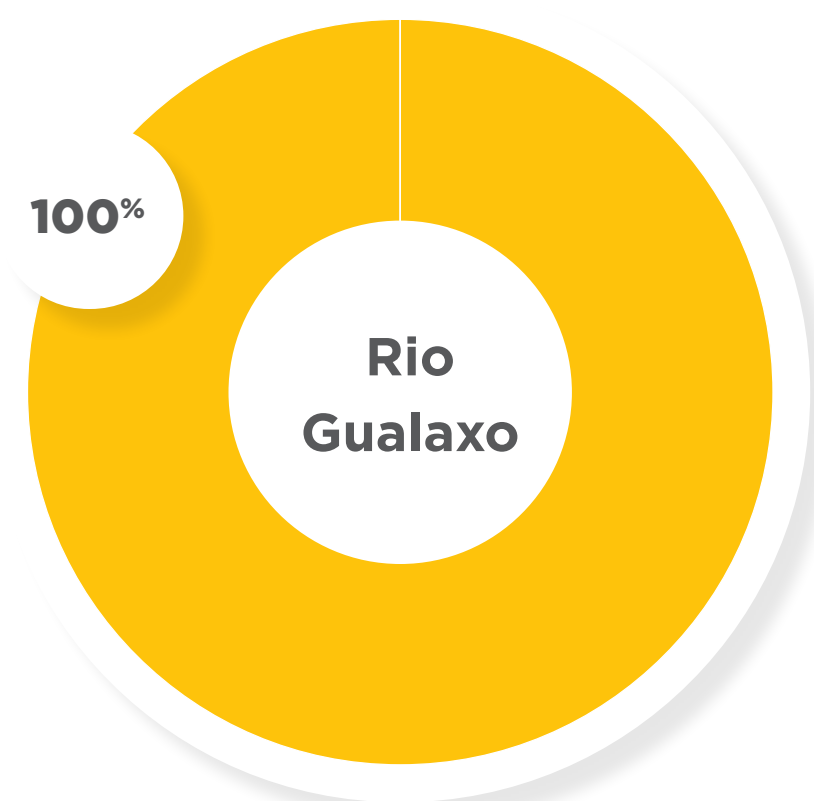
RGN 01 | RGN 02M | RGN 03 | RGN 04
RGN 05 | RGN 06 | RGN 07M | RGN 08

Avalia a qualidade da água bruta com base em parâmetros que indicam contaminação pelo lançamento de esgotos domésticos e matéria orgânica.

A atualização deste índice é mensal e os dados apresentados nos gráficos são referentes ao mês de outubro de 2022.

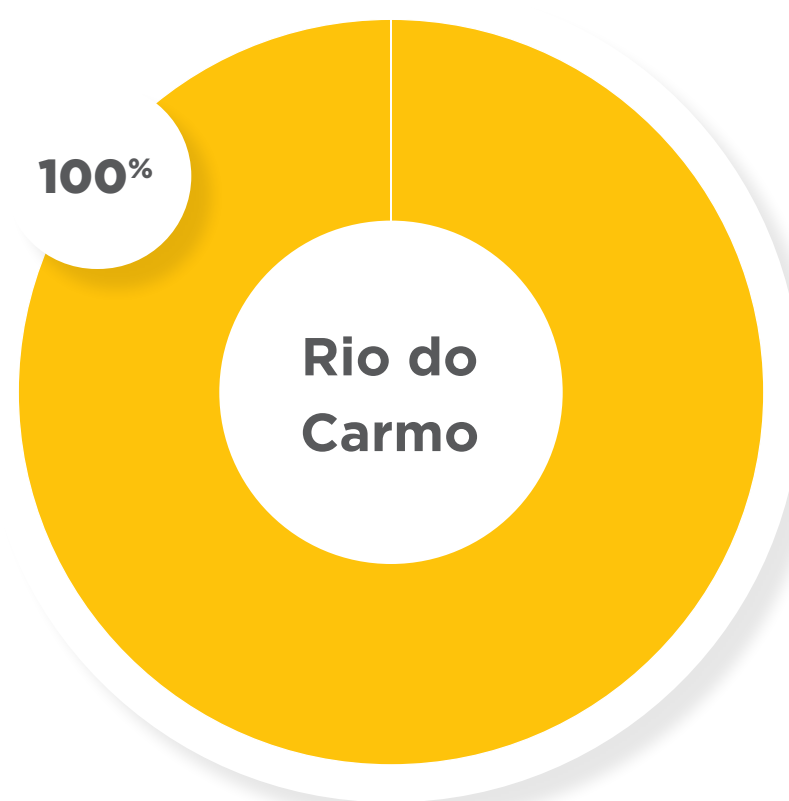
RCA 01 | RCA 02 | RCA 03
RCA 04 | RCA 05J | RCA 06

Temperatura, pH, Oxigênio dissolvido, Demanda Bioquímica de Oxigênio, coliformes termotolerantes, nitrogênio total, fósforo total, sólidos totais e turbidez.

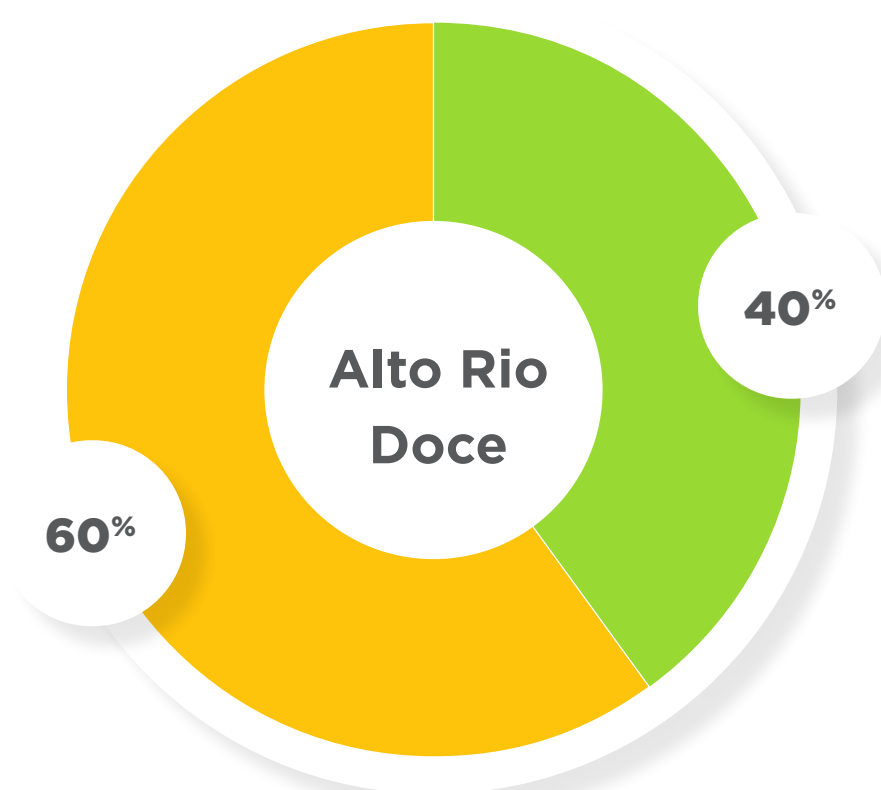
RDO 01J | UHE CAN |
RDO 02J | RDO 03 | RDO 04

Avalia a qualidade da água bruta com base em parâmetros que indicam contaminação pelo lançamento de esgotos domésticos e matéria orgânica.

A atualização deste índice é mensal e os dados apresentados nos gráficos são referentes ao mês de outubro de 2022.

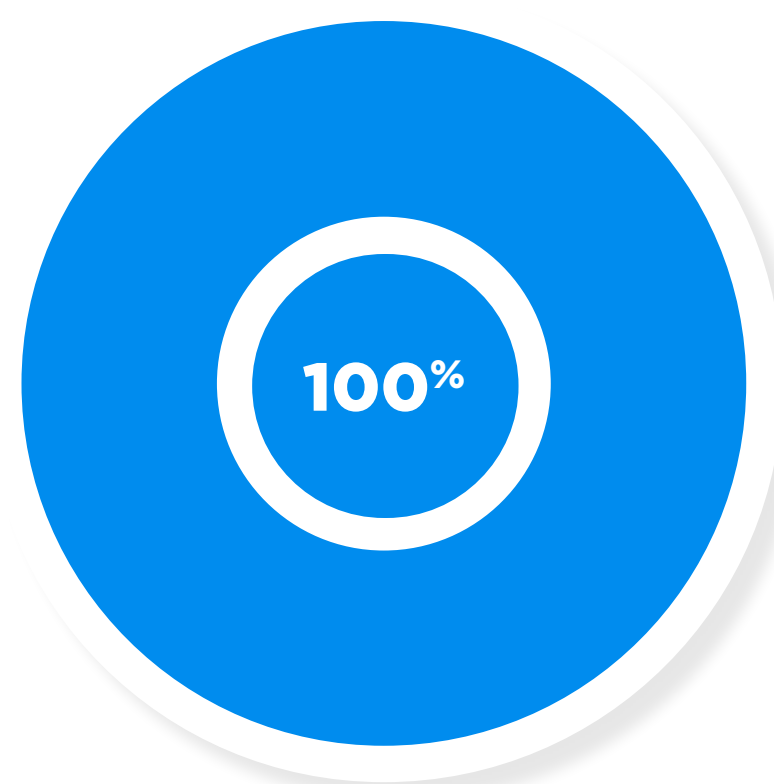
Rio Gualaxo do Norte
RGN 01 | RGN 02M | RGN 03 |
RGN 04 | RGN 05 | RGN 06 |
RGN 07M | RGN 08

A atualização deste índice é mensal e os dados apresentados no gráfico são referentes ao mês de outubro de 2022.

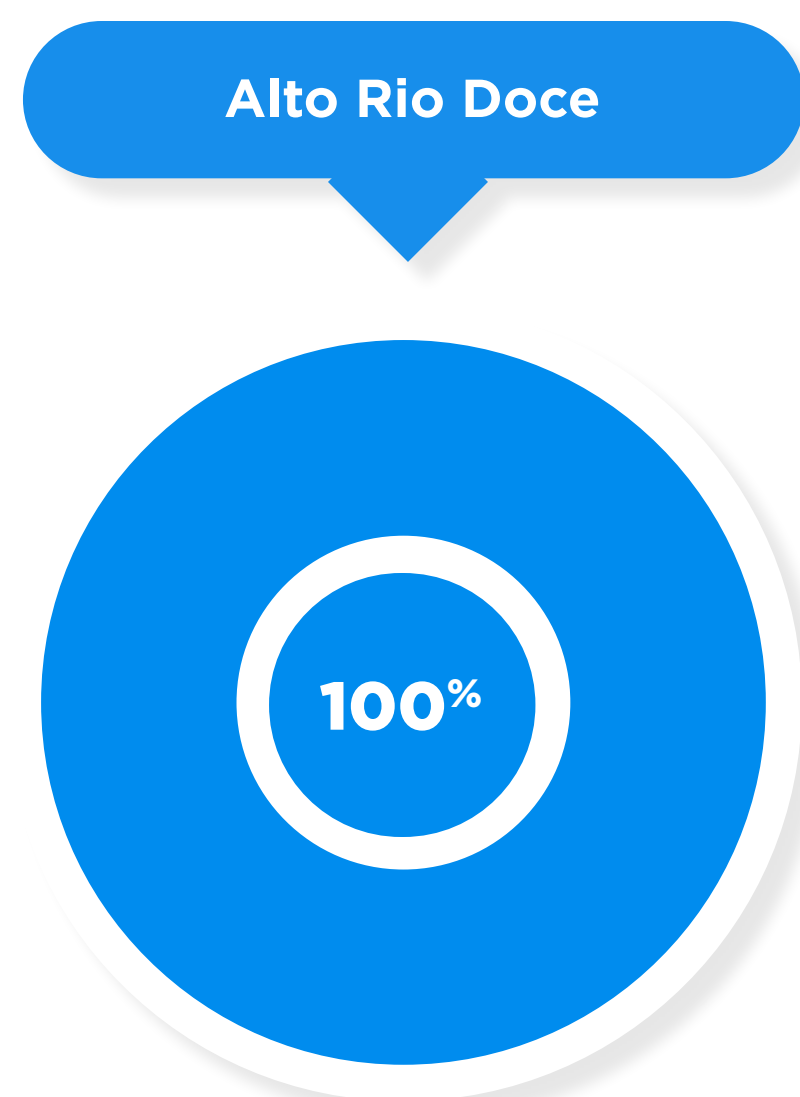
Alto Rio Doce
RDO 01J | UHE CAN |
RDO 02J | RDO 03 | RDO 04

O CT é um indicador que avalia a concentração de substâncias potencialmente tóxicas na água.

A atualização deste índice é mensal e os dados apresentados no gráfico são referentes ao mês de outubro de 2022.

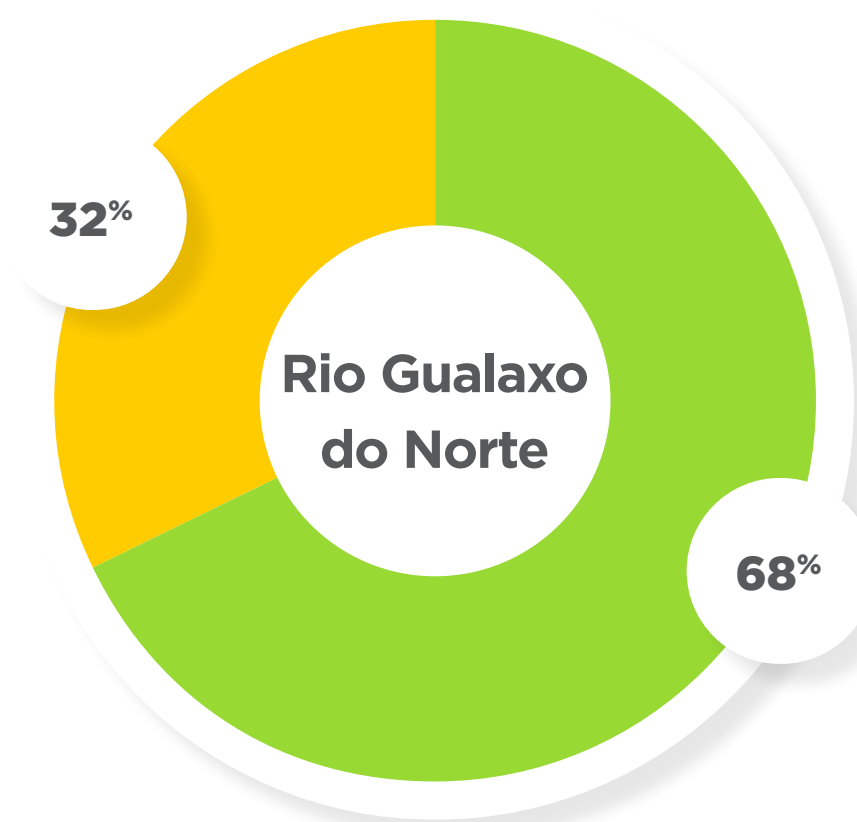
RGN 01 | RGN 02 | RGN 03 | RGN 04
RGN 05 | RGN 06 | RGN 07 | RGN 08

Clorofila, DBO, *Escherichia coli*, fósforo total, nitrato, nitrito, nitrogênio amoniacal, oxigênio dissolvido e pH.

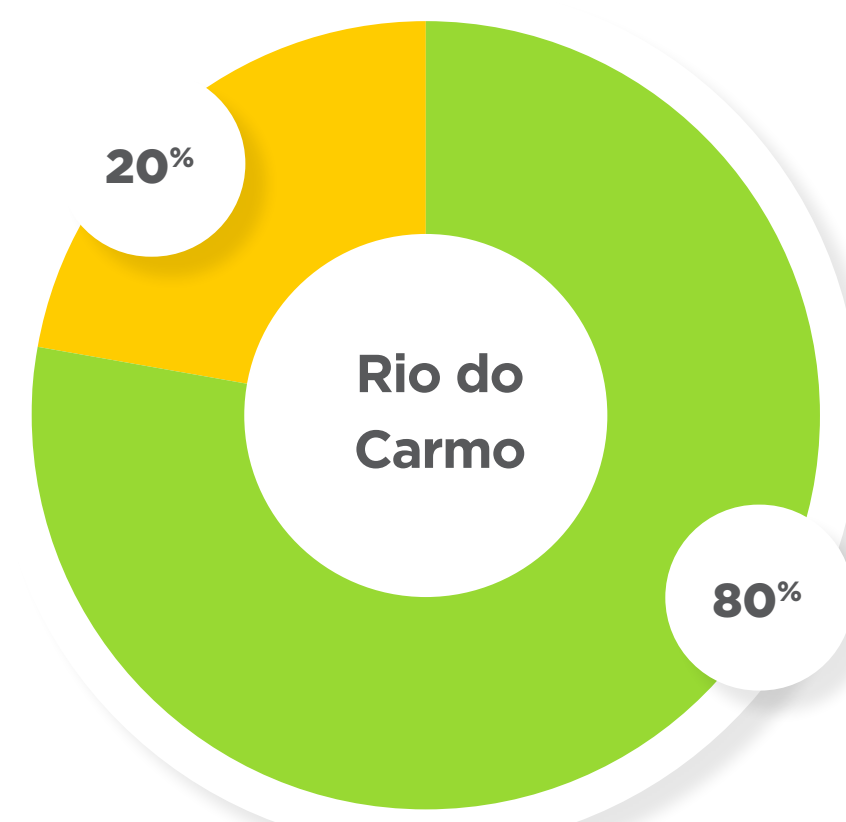
RCA 01 | RCA 02 | RCA 03
RCA 04 | RCA 05 | RCA 06

No período seco de 2020 não foi possível aplicar o ICE, pois não apresentou a quantidade ideal de amostras para aplicação dos cálculos. Isso ocorreu em função da paralisação das coletas causadas pela COVID-19.

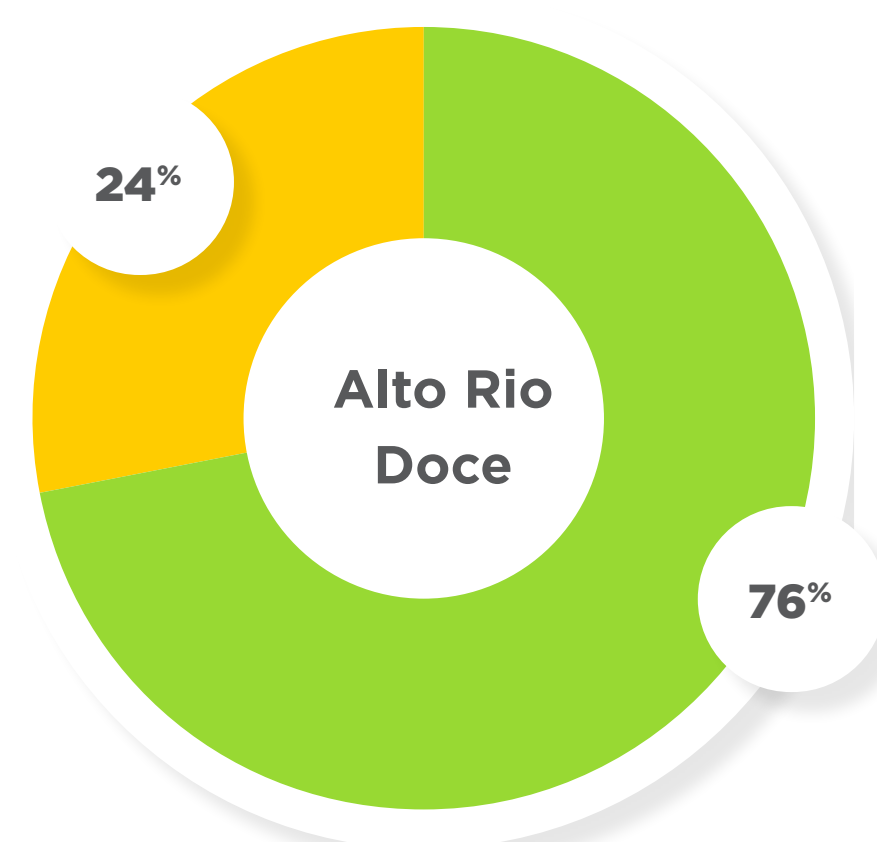
RDO 01J | UHE CAN |
RDO 02J | RDO 03 | RDO 04

Índice de Conformidade ao Enquadramento (ICE) Carga Orgânica

A atualização do ICE é semestral, seguindo os períodos chuvoso (outubro a março) e seco (abril a setembro).
Nesta edição, conheça as classificações consolidadas de agosto/2017 a outubro/2022.

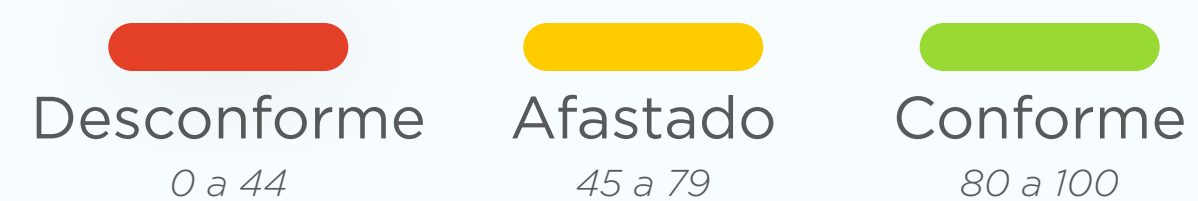
A pontuação varia de **0** a **100** por parâmetro medido. Quanto maior o número, mais a qualidade da água está de acordo com o enquadramento.

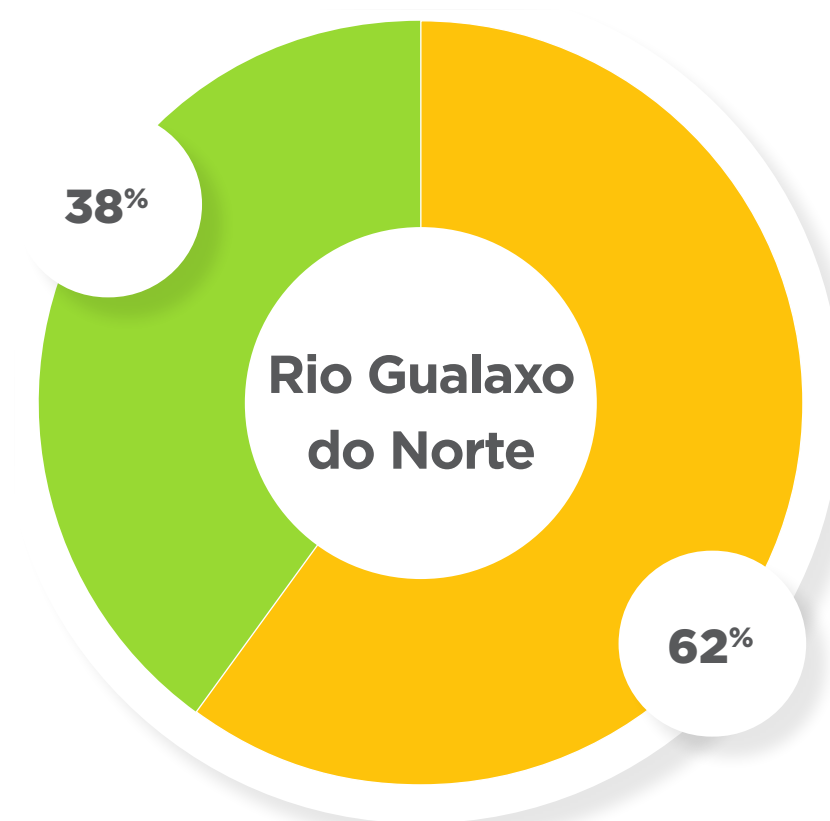
RGN 01 | RGN 02 | RGN 03 | RGN 04
RGN 05 | RGN 06 | RGN 07 | RGN 08

Alumínio dissolvido, Arsênio total, Cádmio total, Chumbo total, Cobre dissolvido, Cromo total, Ferro dissolvido, Manganês total, Mercúrio total, Níquel total e Zinco total.

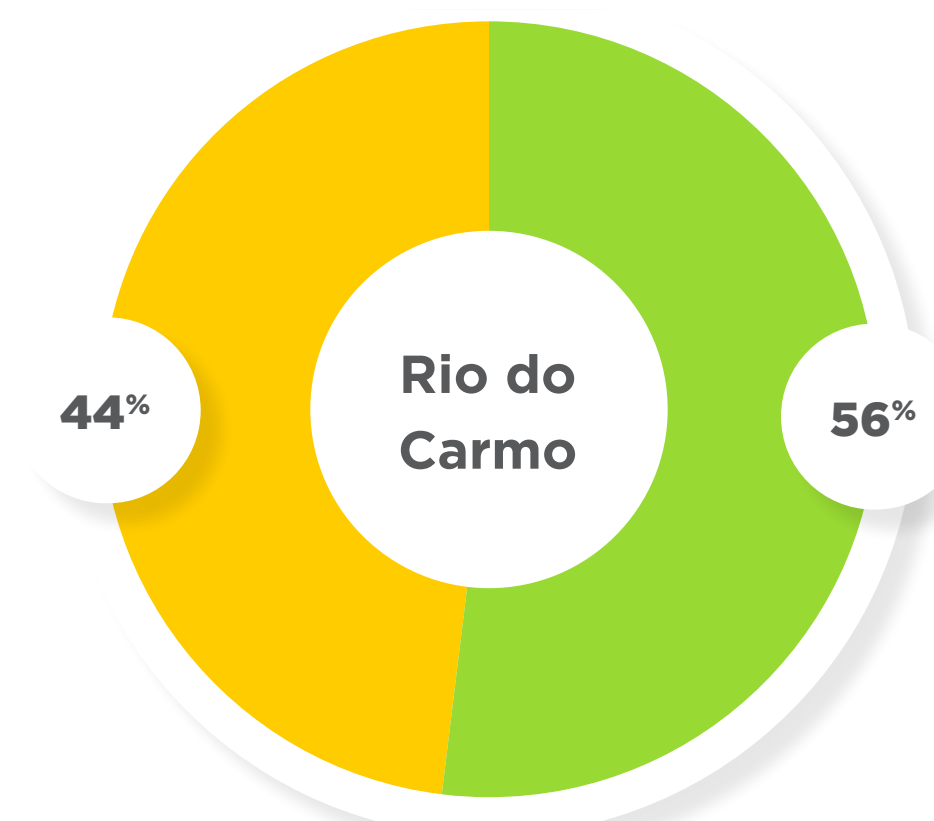
RCA 01 | RCA 02 | RCA 03
RCA 04 | RCA 05 | RCA 06

No período seco de 2020 não foi possível aplicar o ICE, pois não apresentou a quantidade ideal de amostras para aplicação dos cálculos. Isso ocorreu em função da paralisação das coletas causadas pela COVID-19.

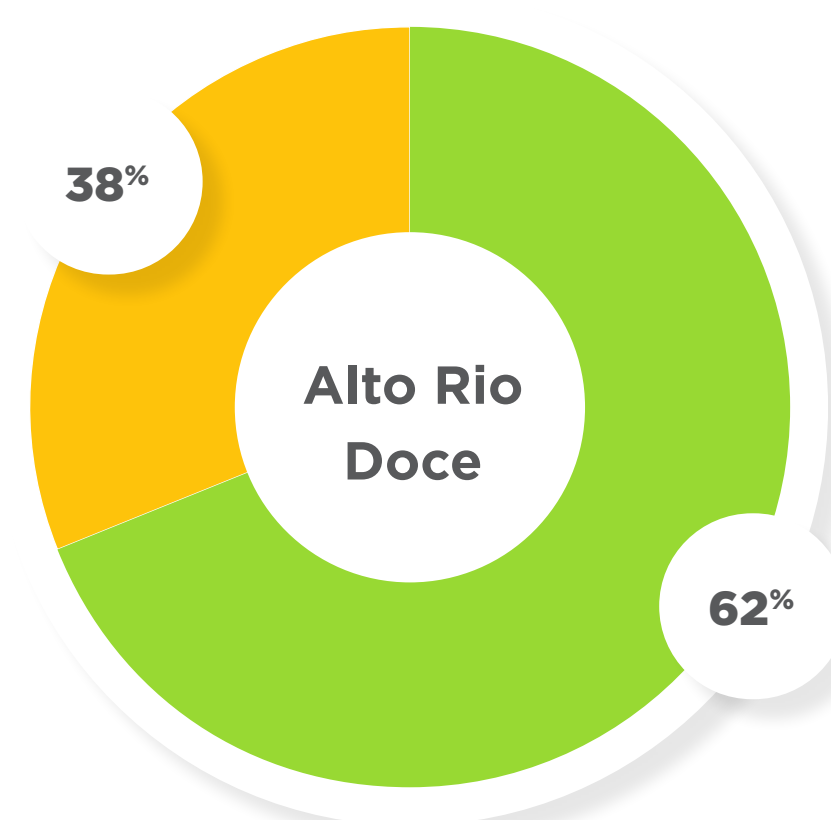
RDO 01J | UHE CAN |
RDO 02J | RDO 03 | RDO 04

A atualização do ICE é semestral, seguindo os períodos chuvoso (outubro a março) e seco (abril a setembro).

Nesta edição, conheça as classificações consolidadas de agosto/2017 a outubro/2022.
