Boletim das Águas

Informativo mensal sobre o monitoramento da
água nos rios Doce, do Carmo e Gualaxo do Norte.

Edição 29
Dados de JANEIRO | 2023

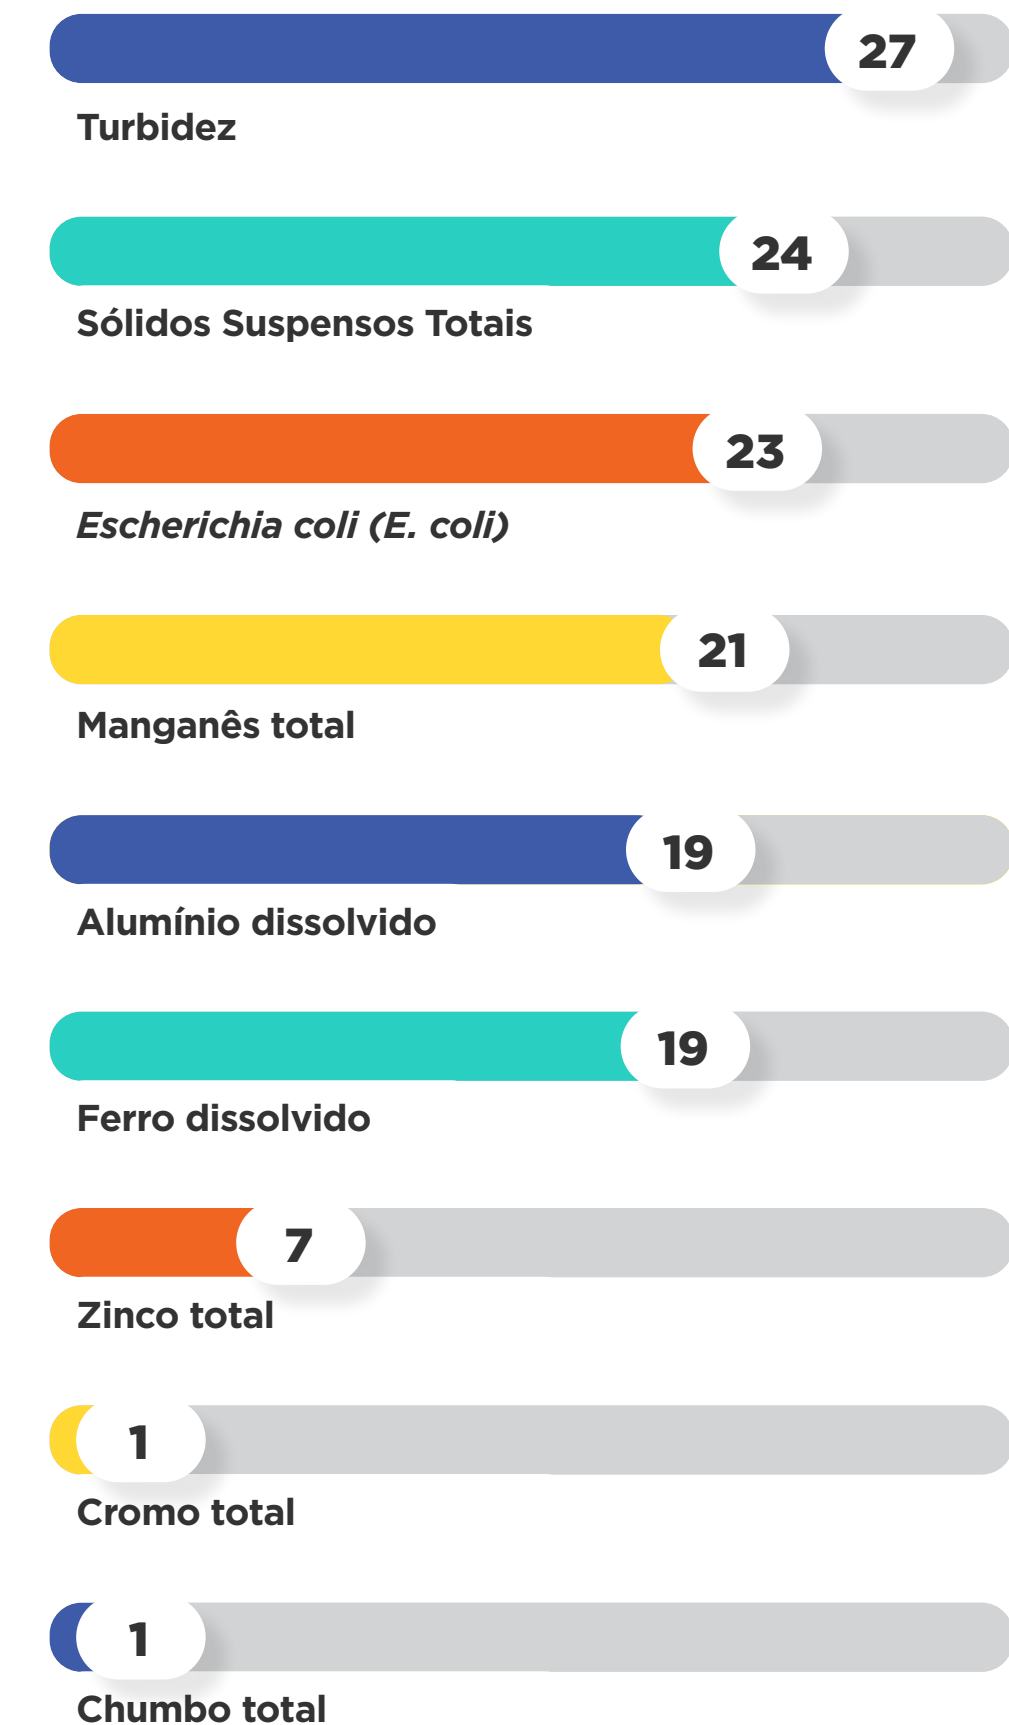
Parâmetros acima da legislação, por número de pontos:

Manganês total, Ferro dissolvido, Alumínio dissolvido, Turbidez e Sólidos Suspensos Totais apresentaram valores acima da legislação, resultados típicos em meses com maior quantidade de chuva, conforme ao lado. **Os três metais mencionados estão naturalmente presentes na Bacia do Rio Doce e também na composição química do rejeito da barragem de Fundão. A presença da bactéria *E. coli* indica possível contaminação por esgoto sanitário.**

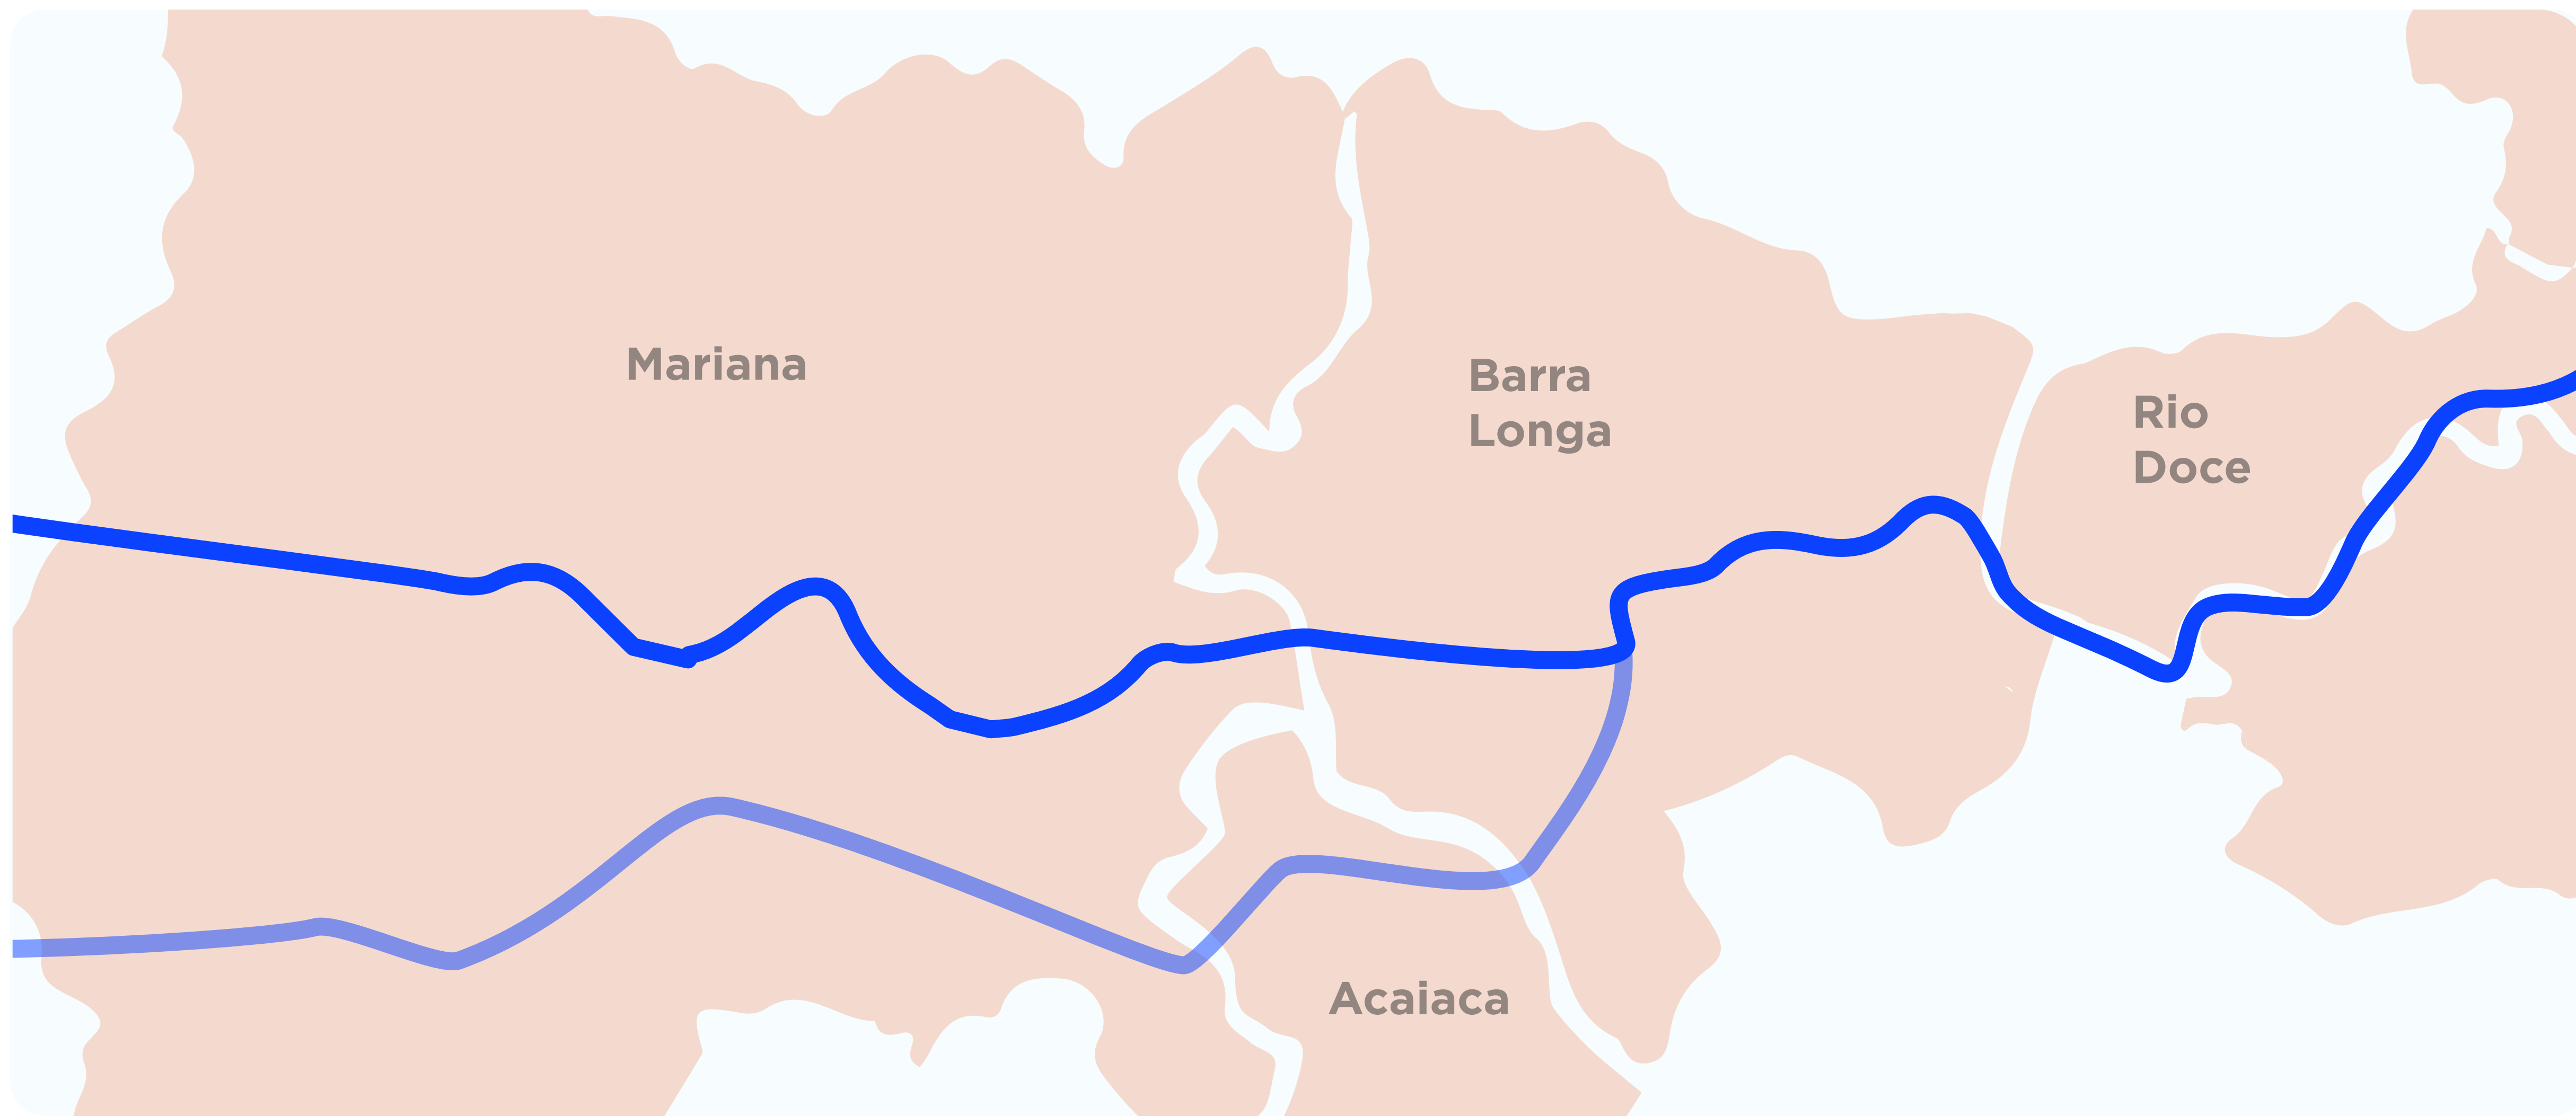
Clique nos pontos de monitoramento para conhecer os principais resultados das análises.

**RGN 01**

Divisa com área da Vale, em
Camargos, distrito de Mariana (MG)

O ponto encontra-se fora da área impactada pelo rompimento da barragem de Fundão.

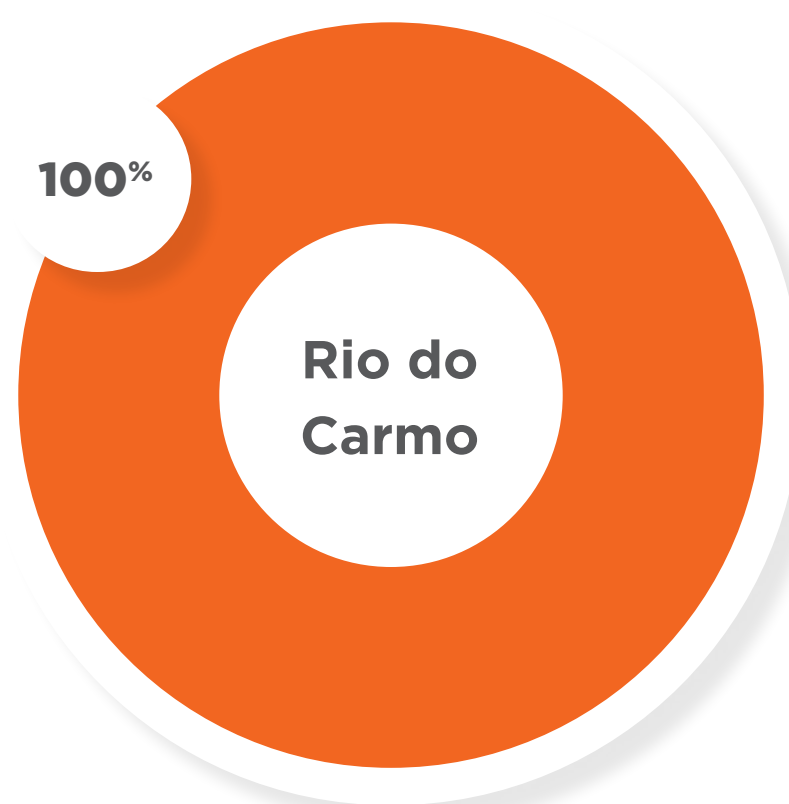
Avalia a qualidade da água bruta com base em parâmetros que indicam contaminação pelo lançamento de esgotos domésticos e matéria orgânica.

A atualização deste índice é mensal e os dados apresentados nos gráficos são referentes ao mês de janeiro de 2023.

Temperatura, pH, Oxigênio dissolvido, Demanda Bioquímica de Oxigênio, coliformes termotolerantes, nitrogênio total, fósforo total, sólidos totais e turbidez.

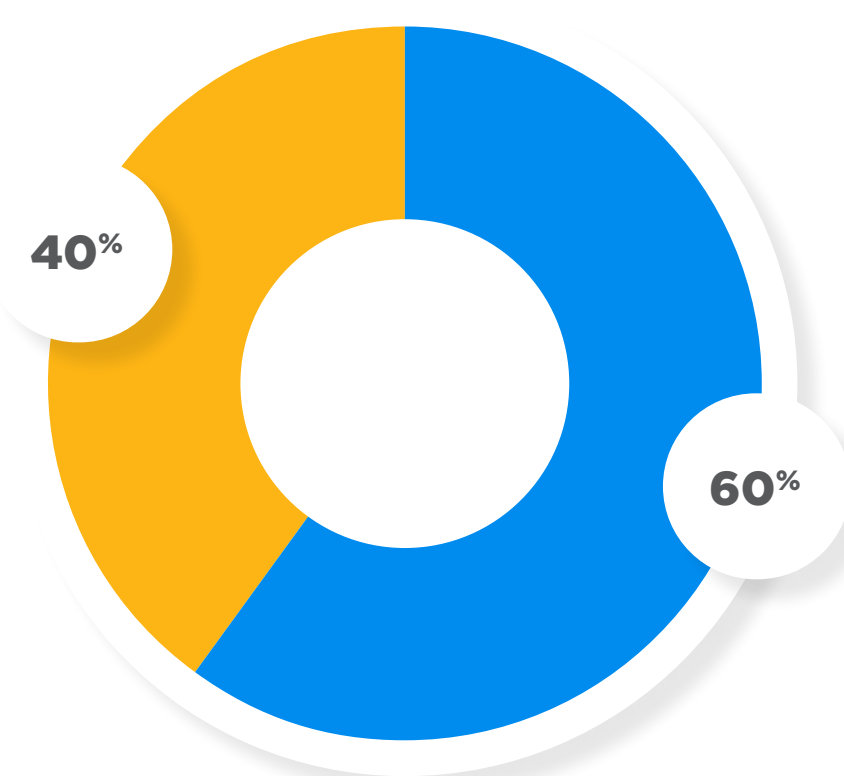
A atualização deste índice é mensal e os dados apresentados no gráfico são referentes ao mês de janeiro de 2023.

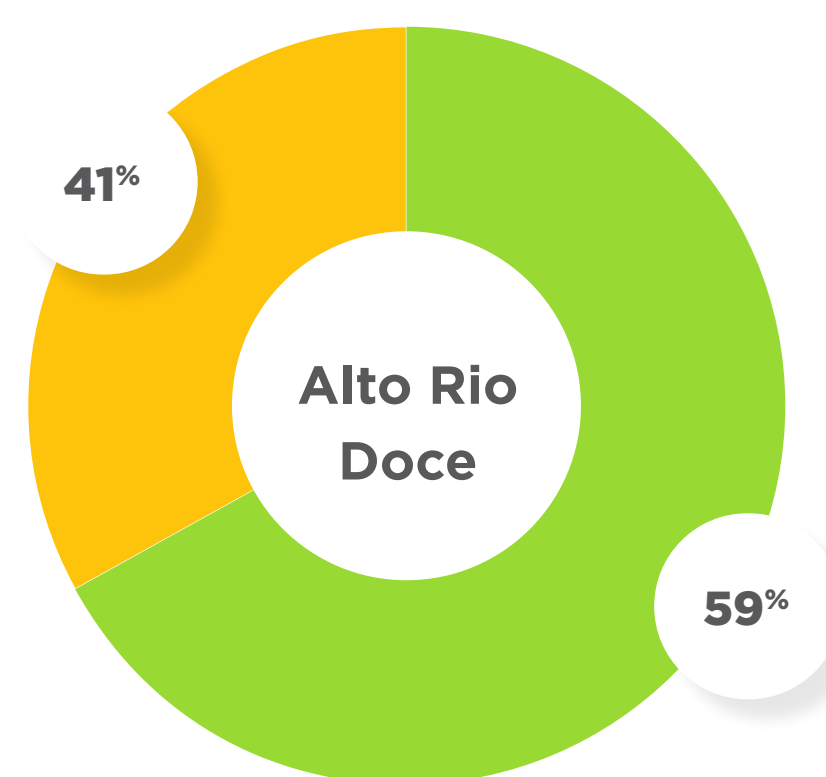
Alumínio dissolvido, Arsênio total, Cádmio total, Chumbo total, Cobre dissolvido, Cromo total, Ferro dissolvido, Manganês total, Mercúrio total, Níquel total e Zinco total.

Elementos Potencialmente Tóxicos

A atualização do ICE é semestral, seguindo os períodos chuvoso (novembro a março) e seco (abril a setembro). Nesta edição, conheça as classificações consolidadas de agosto/2017 a janeiro/2023.
