# Boletim das Águas

Informativo mensal sobre o monitoramento da  
água nos rios Doce, do Carmo, Gualaxo do Norte e  
afluentes do rio Doce.

Edição 30  
Dados de FEVEREIRO | 2023

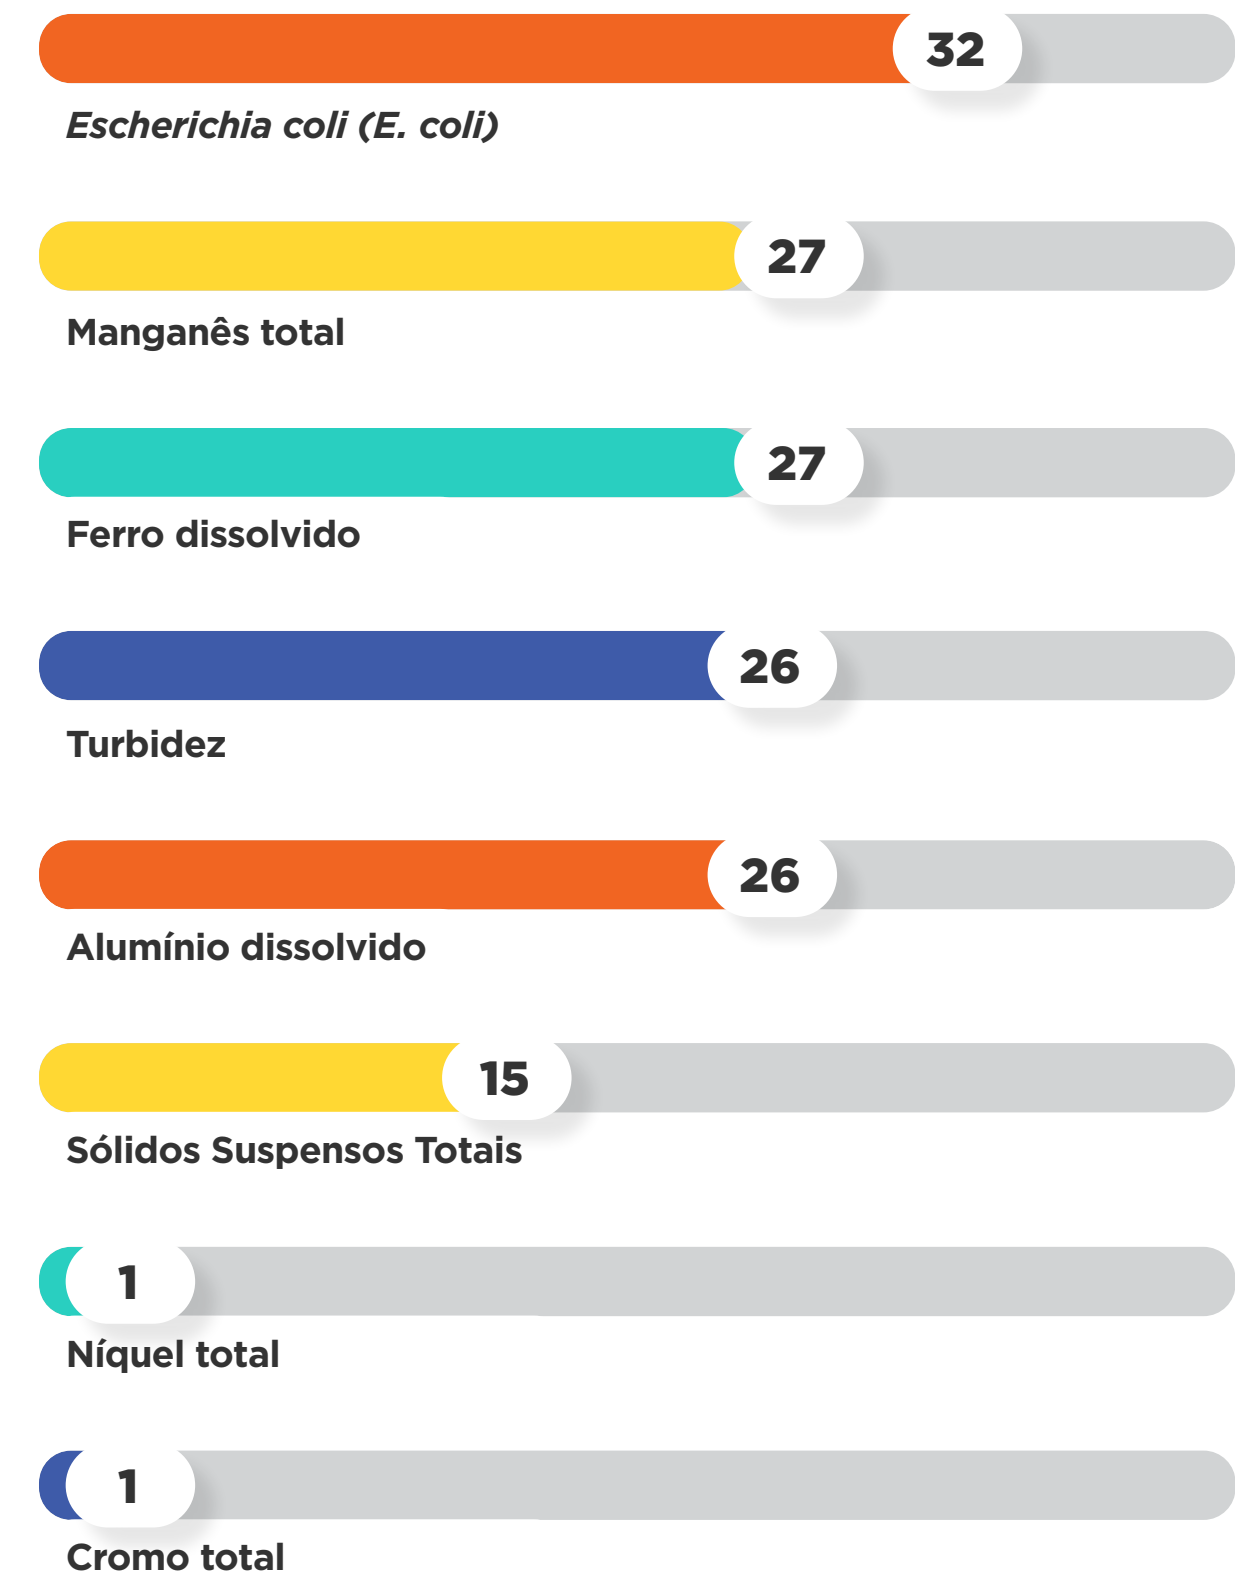
### Parâmetros acima da legislação, por número de pontos:

Manganês total, Ferro dissolvido, Alumínio dissolvido, Turbidez e Sólidos Suspensos Totais apresentaram valores acima da legislação, resultados típicos em meses com maior quantidade de chuva. **Os metais mencionados acima estão naturalmente presentes na Bacia do Rio Doce e também na composição química do rejeito da barragem de Fundão. A presença da bactéria E. coli indica possível contaminação por esgoto sanitário.**

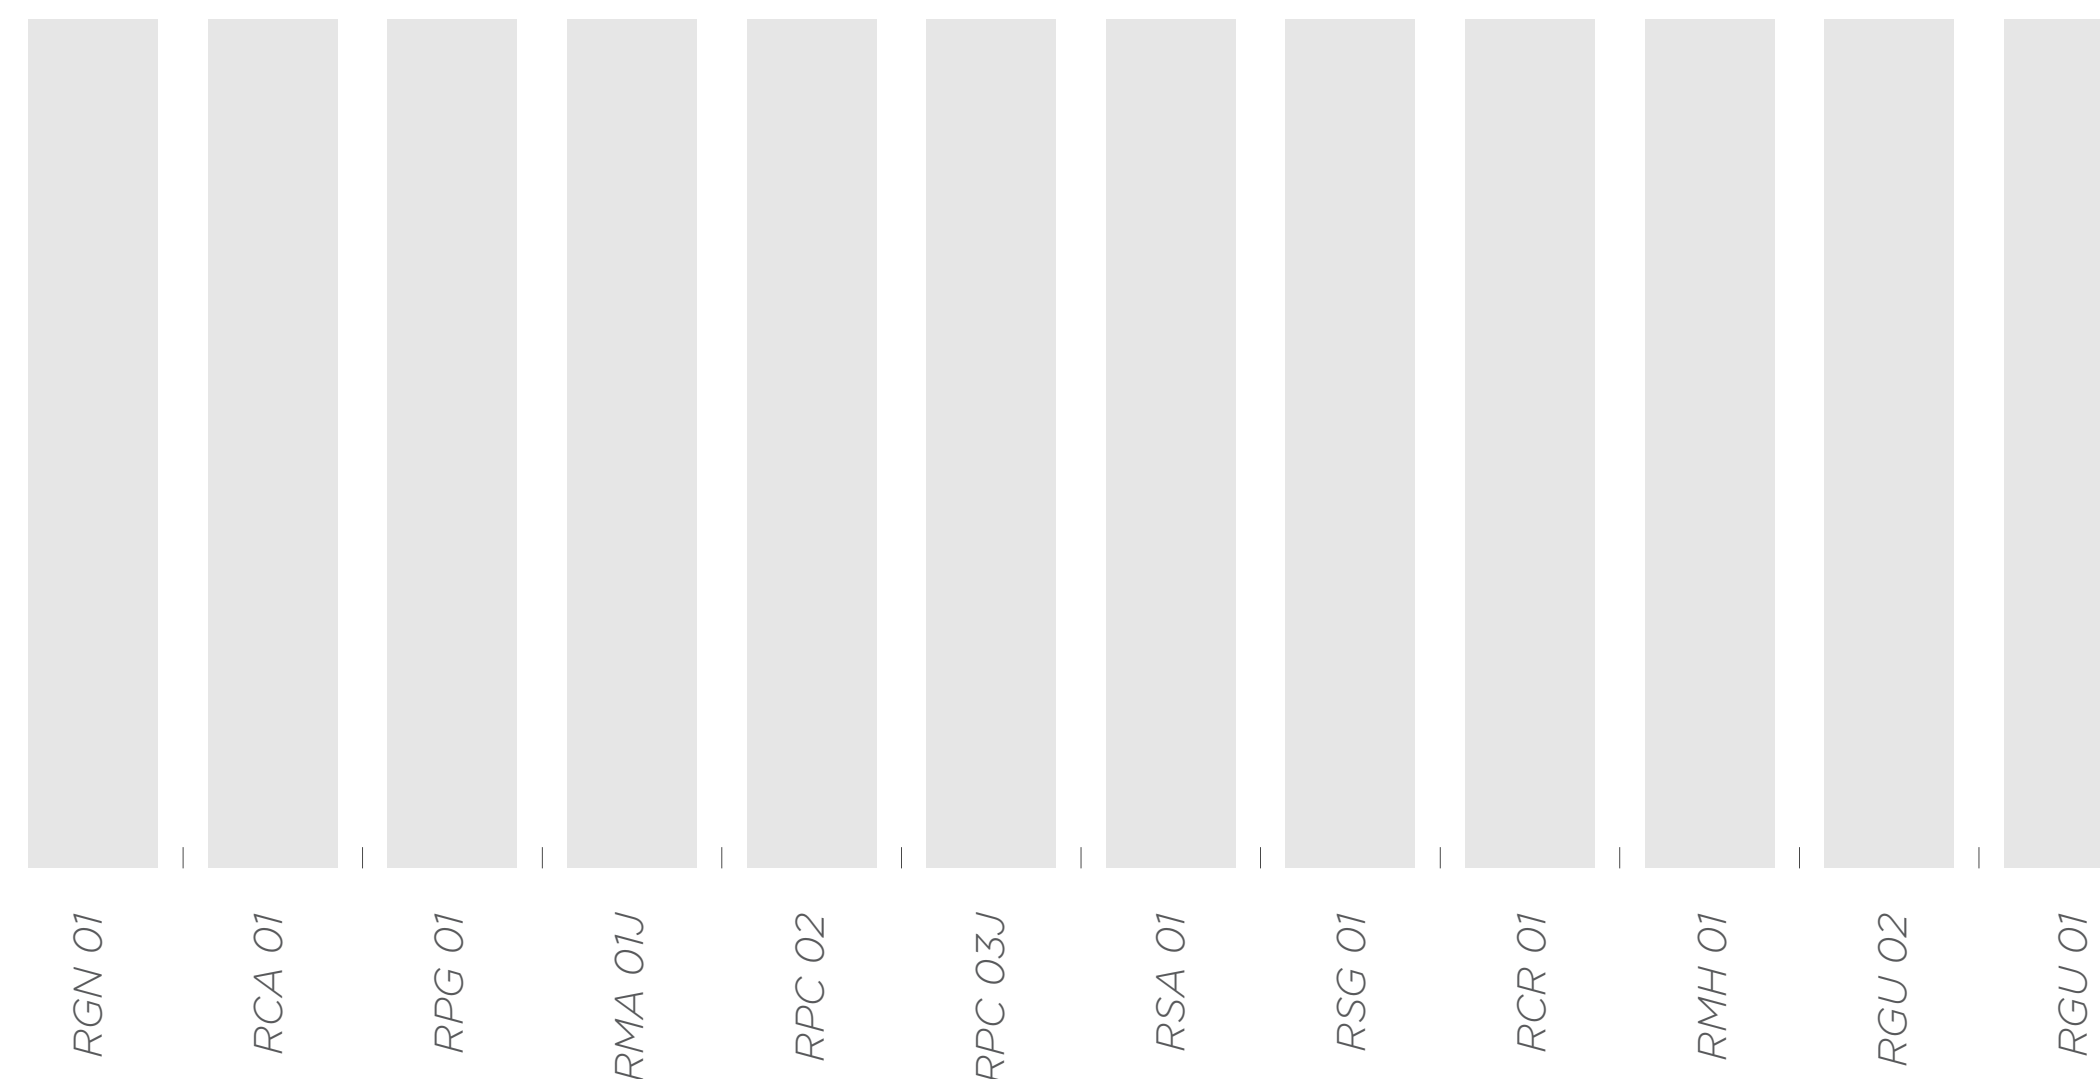
O CT é um indicador que avalia a concentração de substâncias potencialmente tóxicas na água.

Pontos não afetados pelo rompimento da barragem de Fundão - Atualização mensal | Dados de fevereiro de 2023

Quando o conjunto de parâmetros avaliados apresenta resultados menores que o limite da legislação, o gráfico contendo os resultados do CT não é exibido.

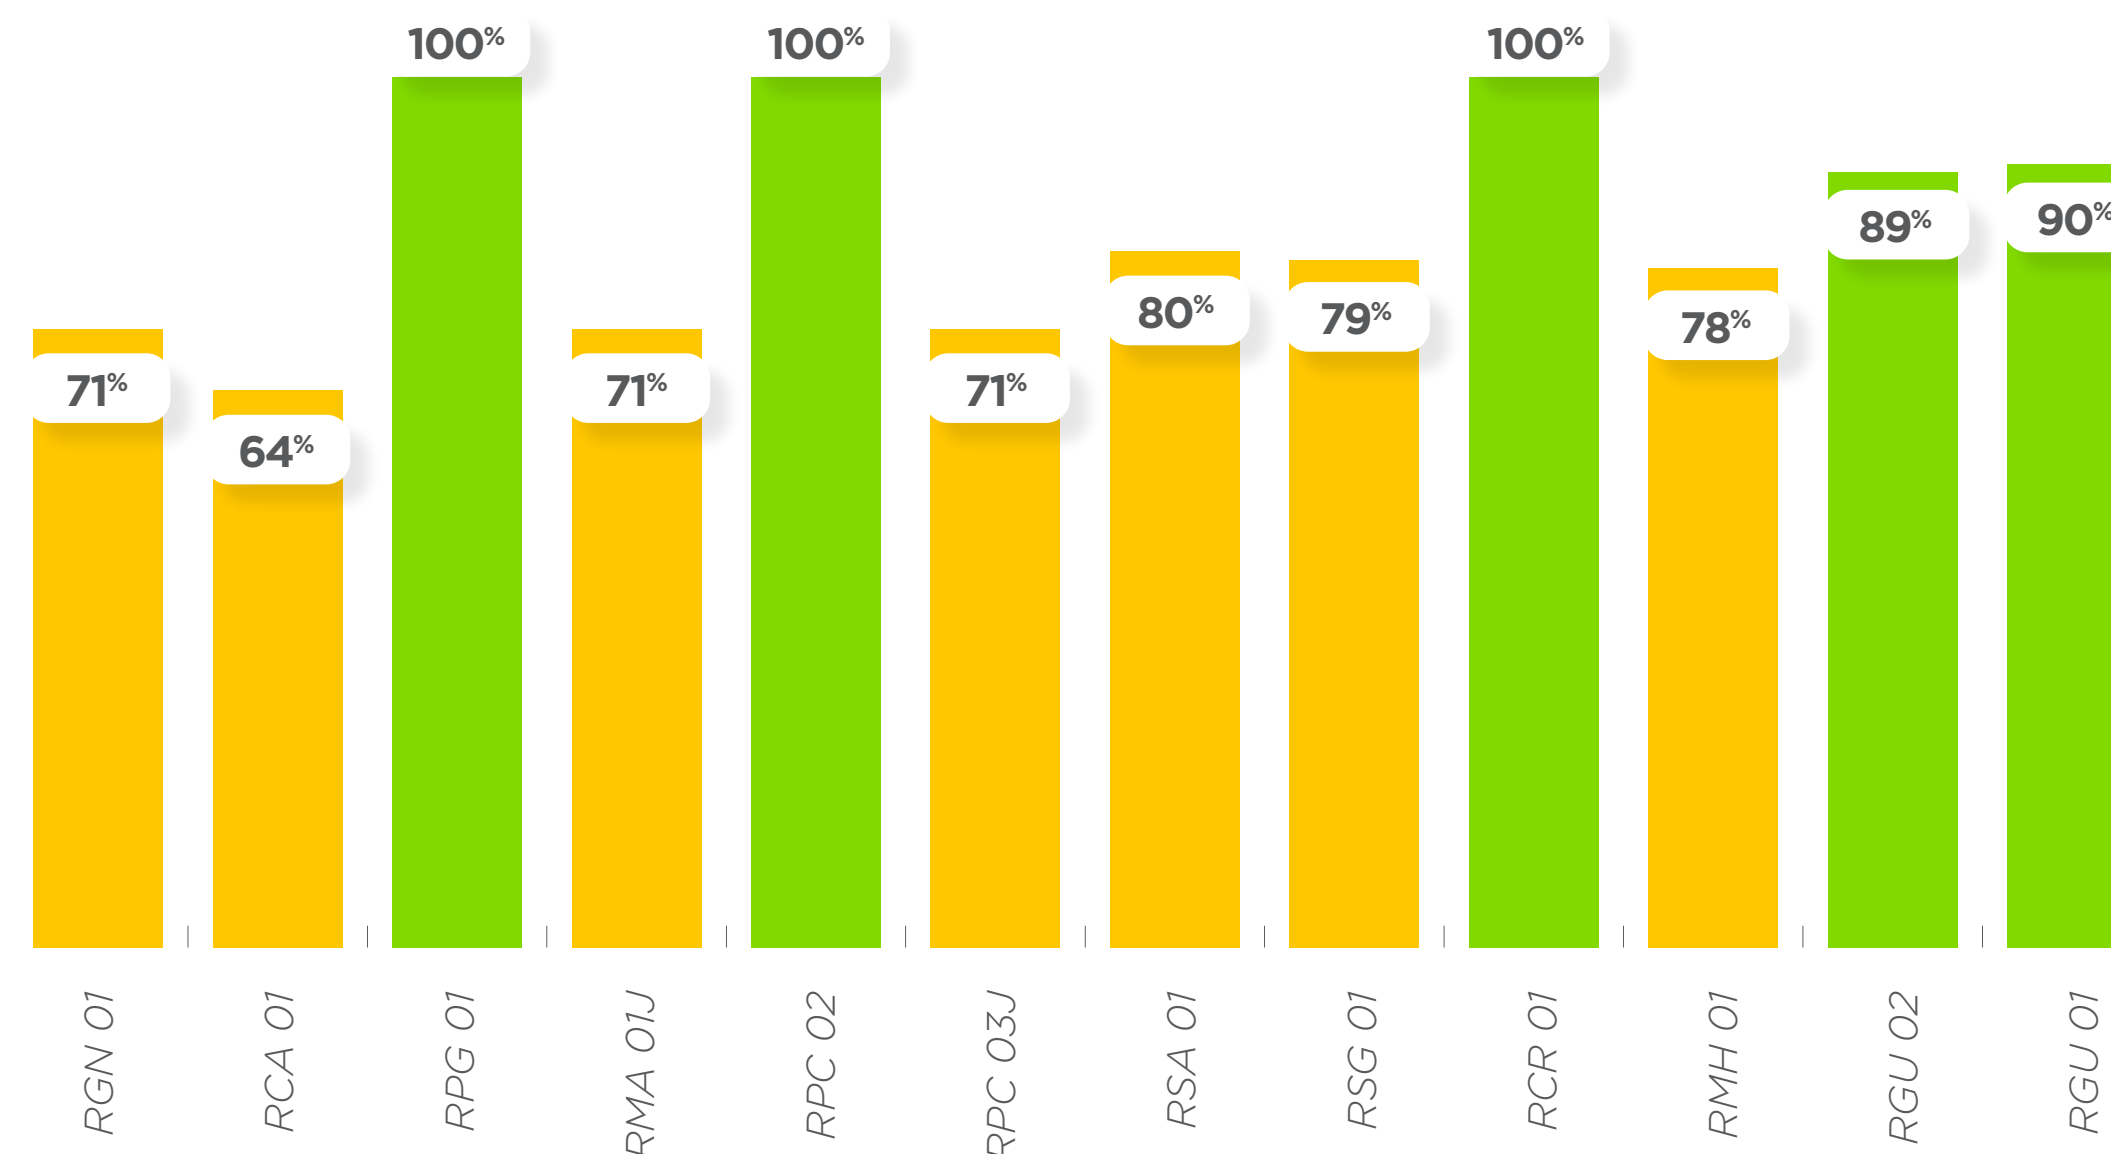
Permite verificar se a carga orgânica está conforme ao enquadramento da Resolução Conama 357 para “Água doce - Classe 2”.

Pontos não afetados pelo rompimento da barragem de Fundão - Atualização mensal | Dados de fevereiro de 2023

A pontuação varia de **0** a **100** por parâmetro medido. Quanto maior o número, mais a qualidade da água está de acordo com o enquadramento.

Clorofila, DBO, *Escherichia coli*, fósforo total, nitrato, nitrito, nitrogênio amoniacal, oxigênio dissolvido e pH.

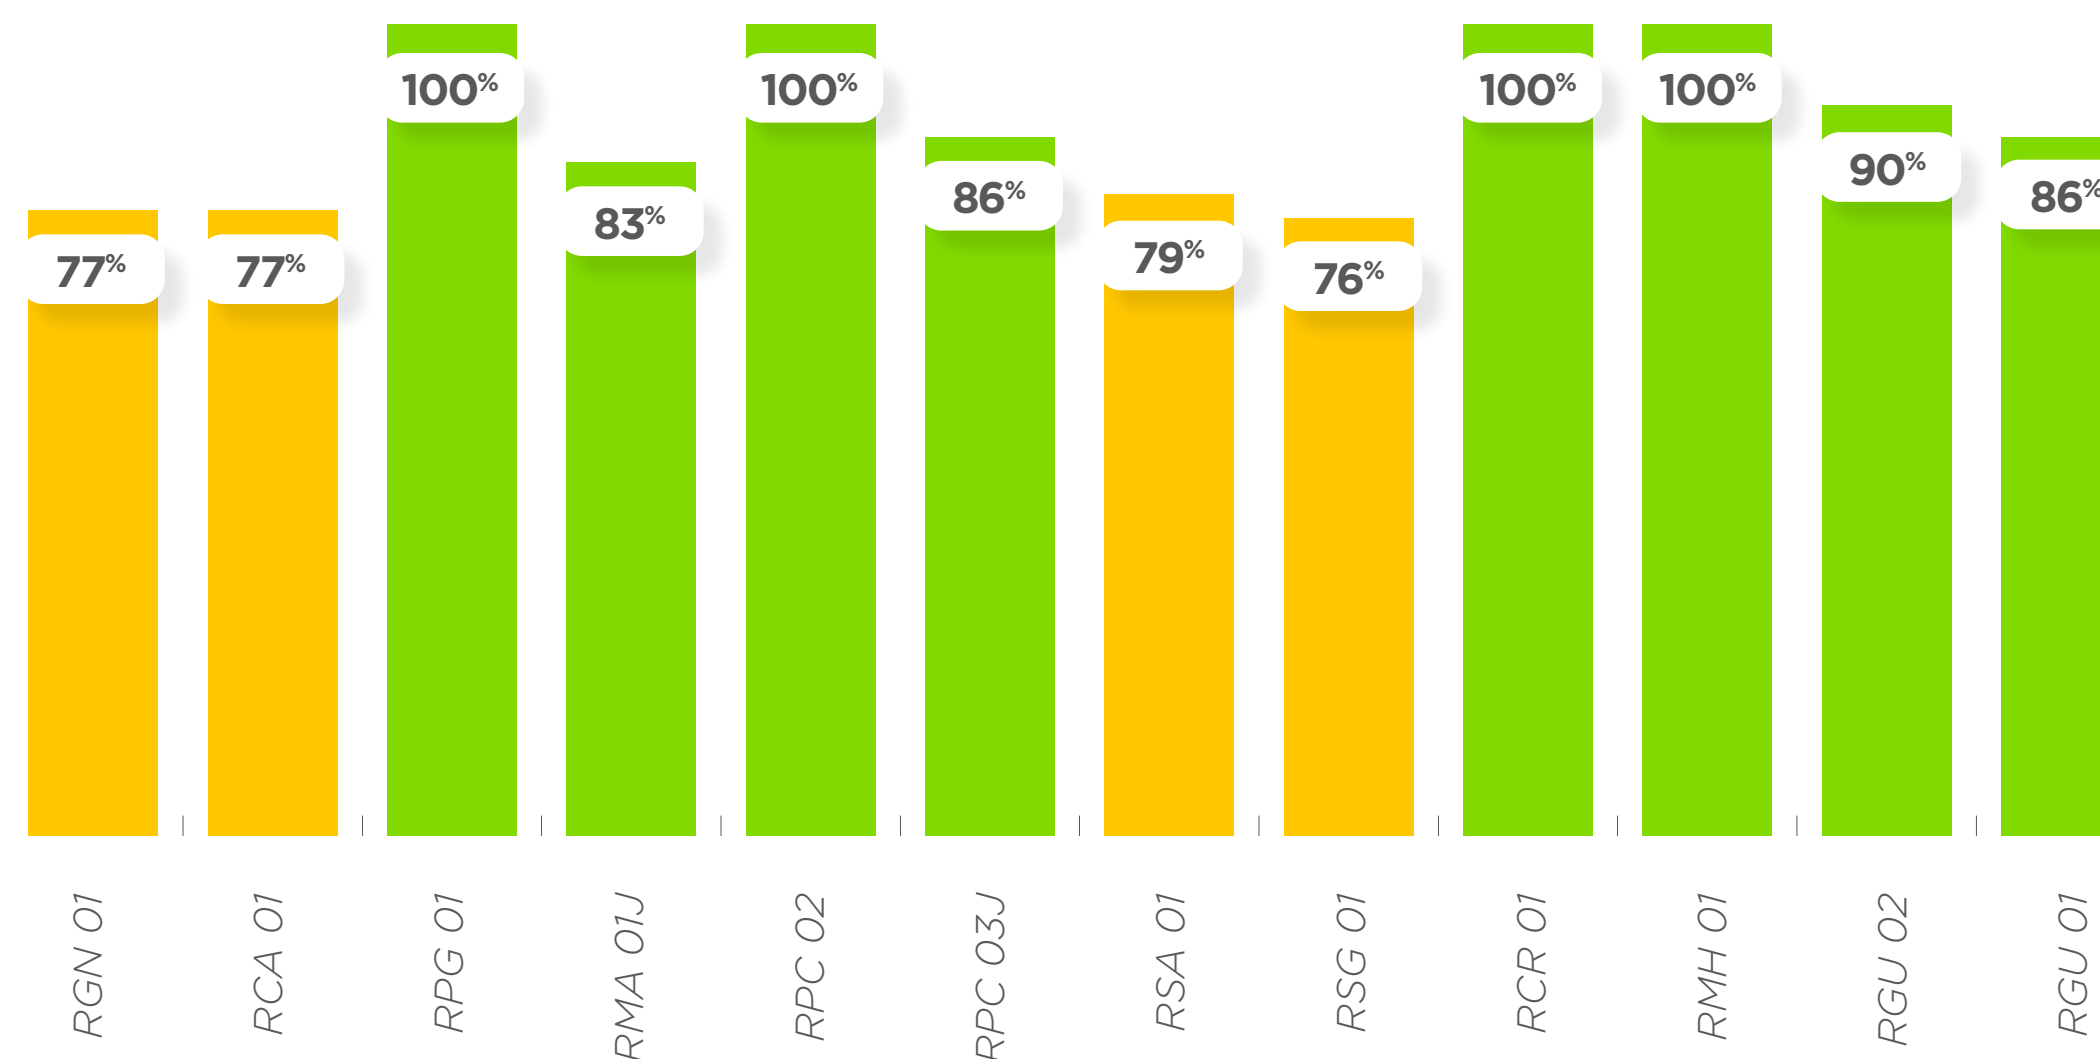
Permite verificar se os elementos potencialmente tóxicos estão conformes ao enquadramento da Resolução Conama 357 para “Água doce - Classe 2”.

Pontos não afetados pelo rompimento da barragem de Fundão - Atualização mensal | Dados de fevereiro de 2023

A pontuação varia de **0** a **100** por parâmetro medido. Quanto maior o número, mais a qualidade da água está de acordo com o enquadramento.

Alumínio dissolvido, Arsênio total, Cádmio total, Chumbo total, Cobre dissolvido, Cromo total, Ferro dissolvido, Manganês total, Mercúrio total, Níquel total e Zinco total.
