Boletim das Águas

Informativo mensal sobre o monitoramento da água nos rios Doce, do Carmo, Gualaxo do Norte e afluentes do rio Doce.

Edição 32
Dados de ABRIL | 2023

Informações mais recentes validadas pela Fundação Renova

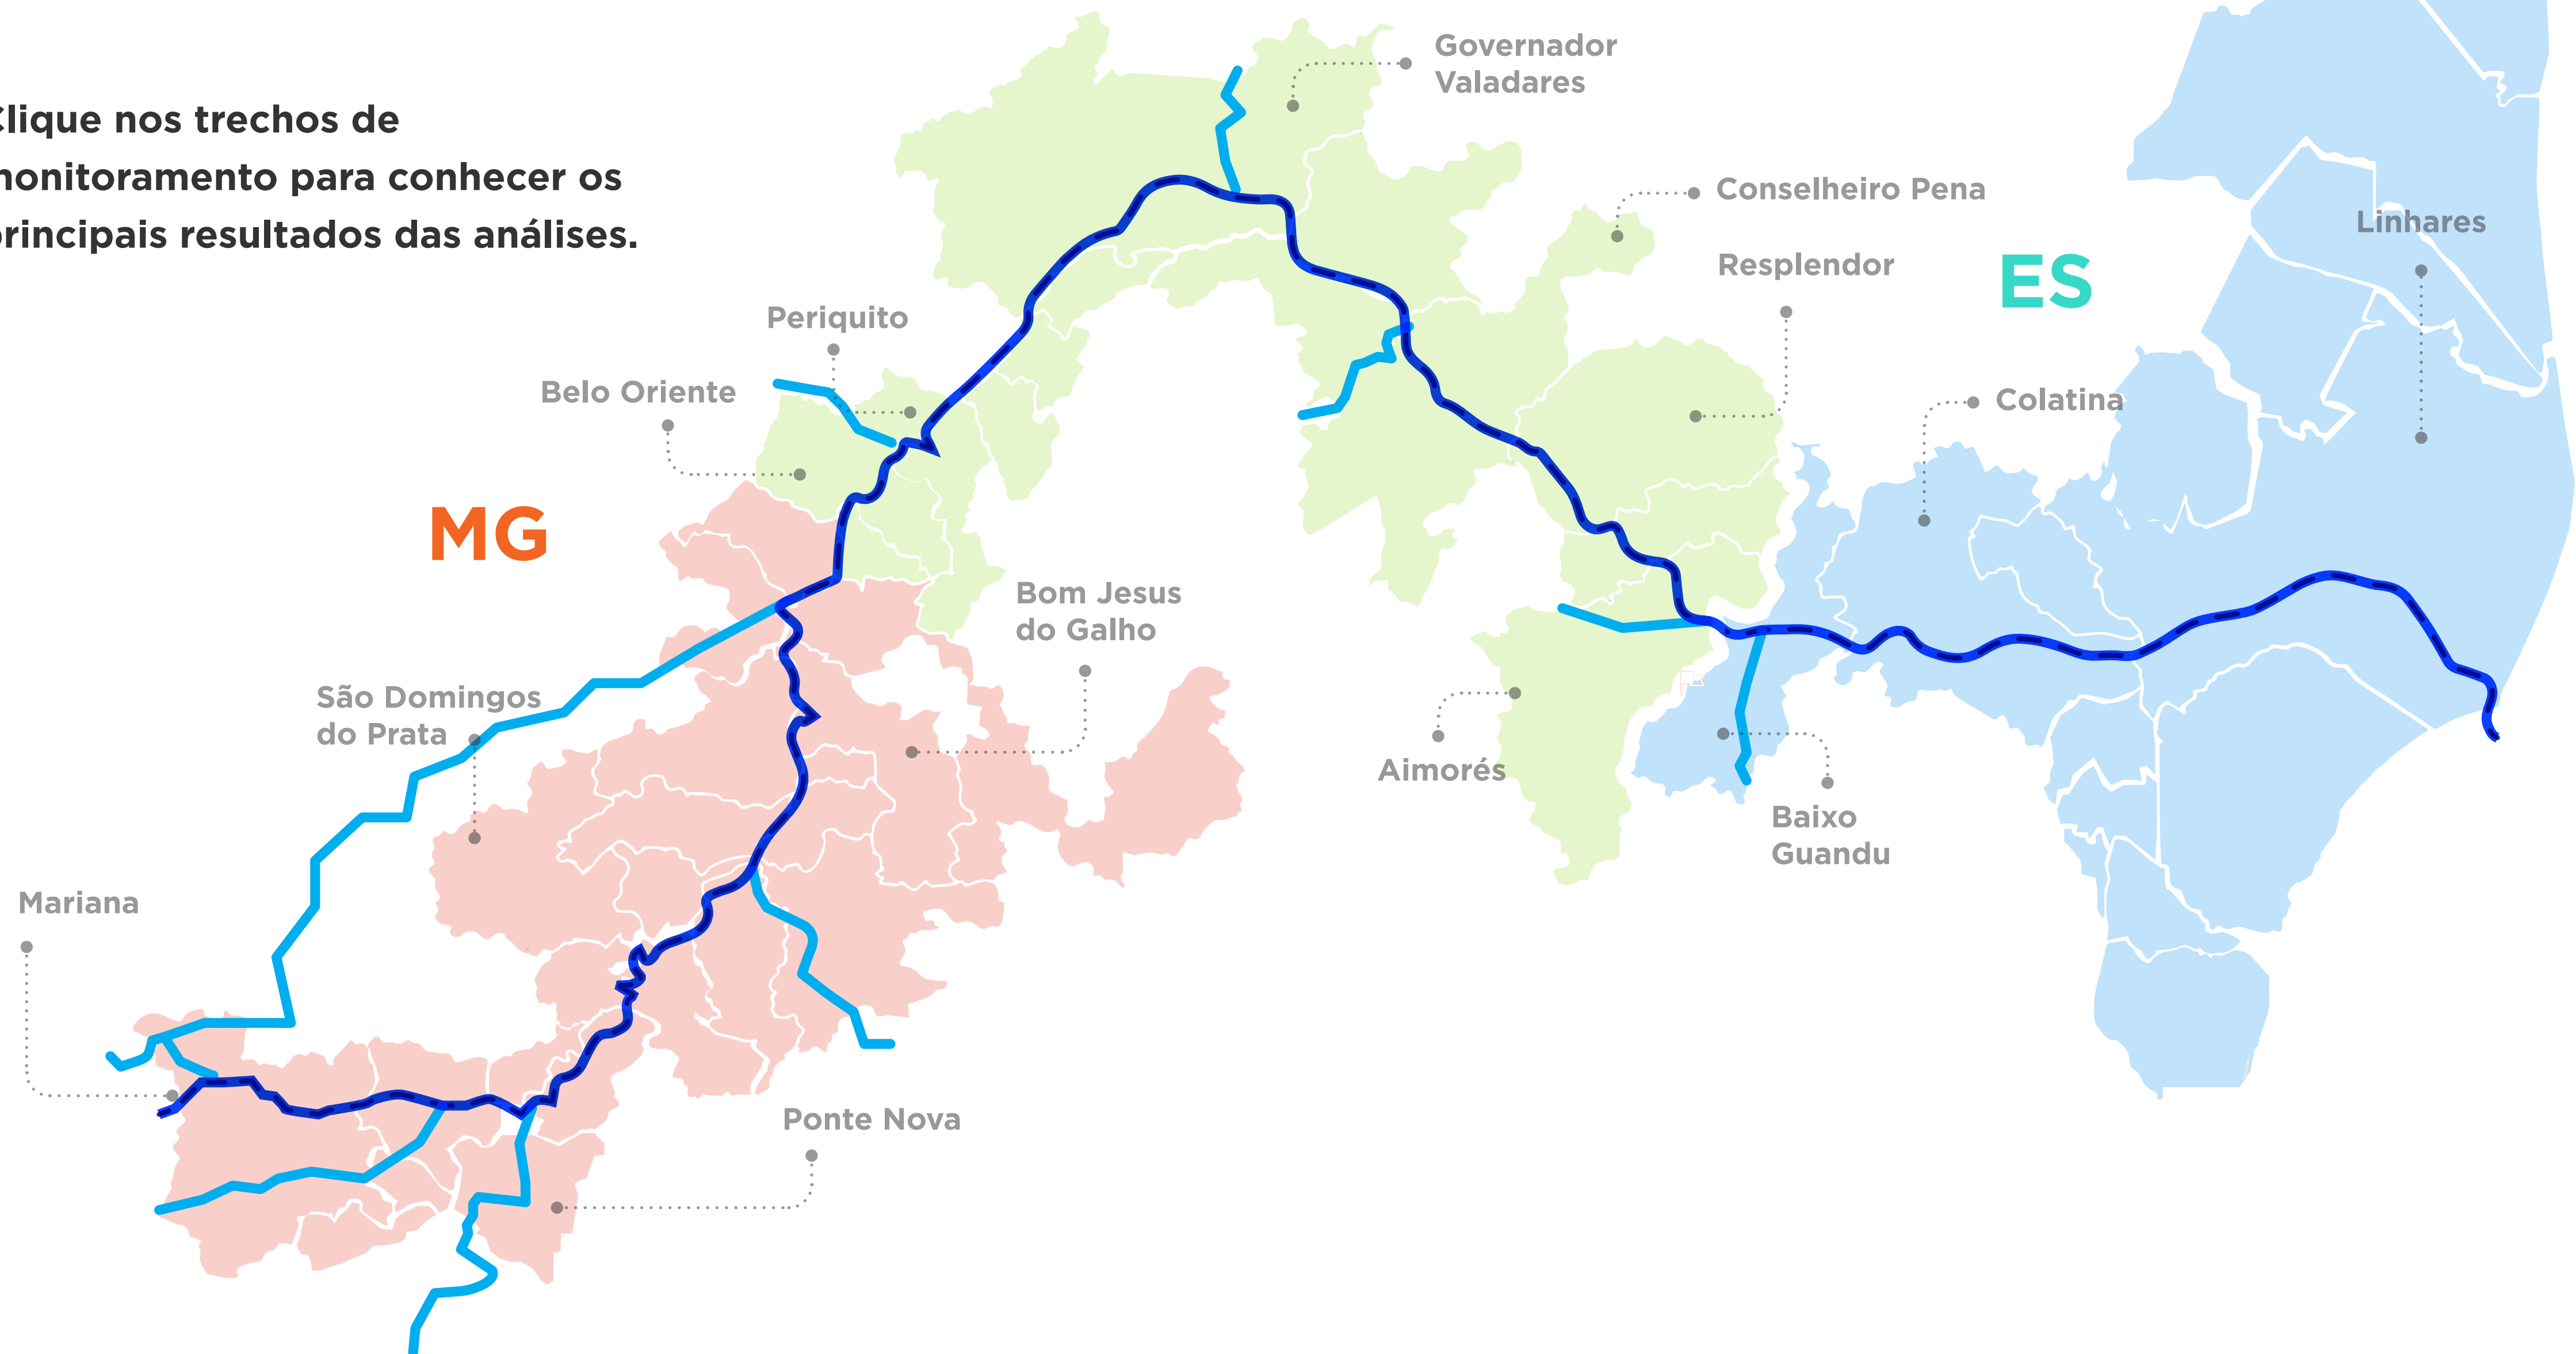
Clique nos trechos de monitoramento para conhecer os principais resultados das análises.

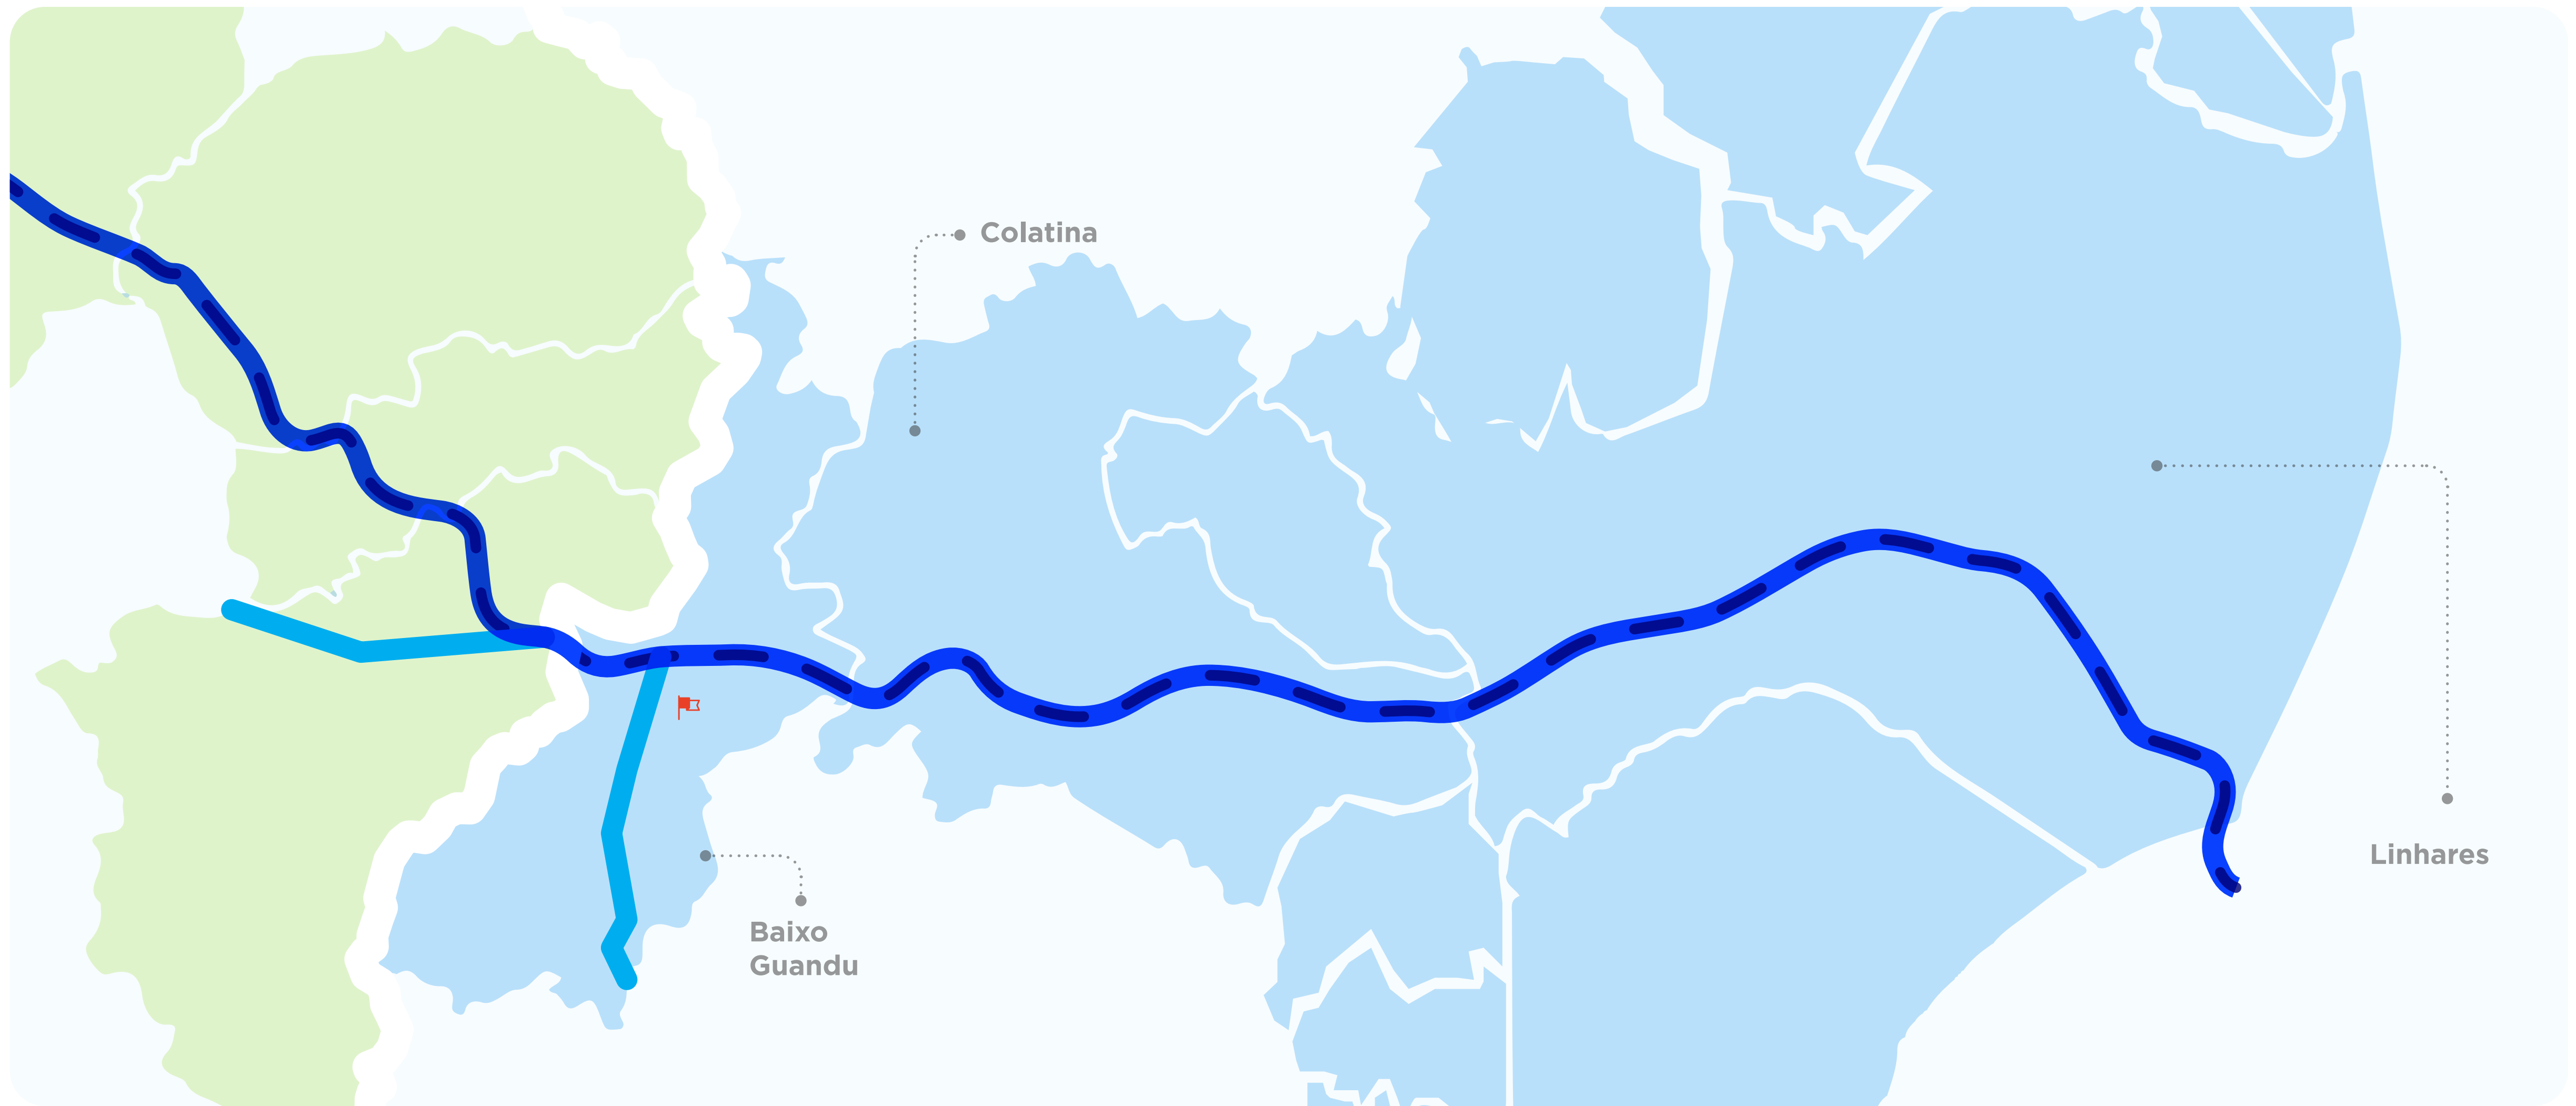
Trecho 3 - Baixo Rio Doce

RDO: Rio Doce

RGU: Rio Guandú
UHE: Usina Hidrelétrica

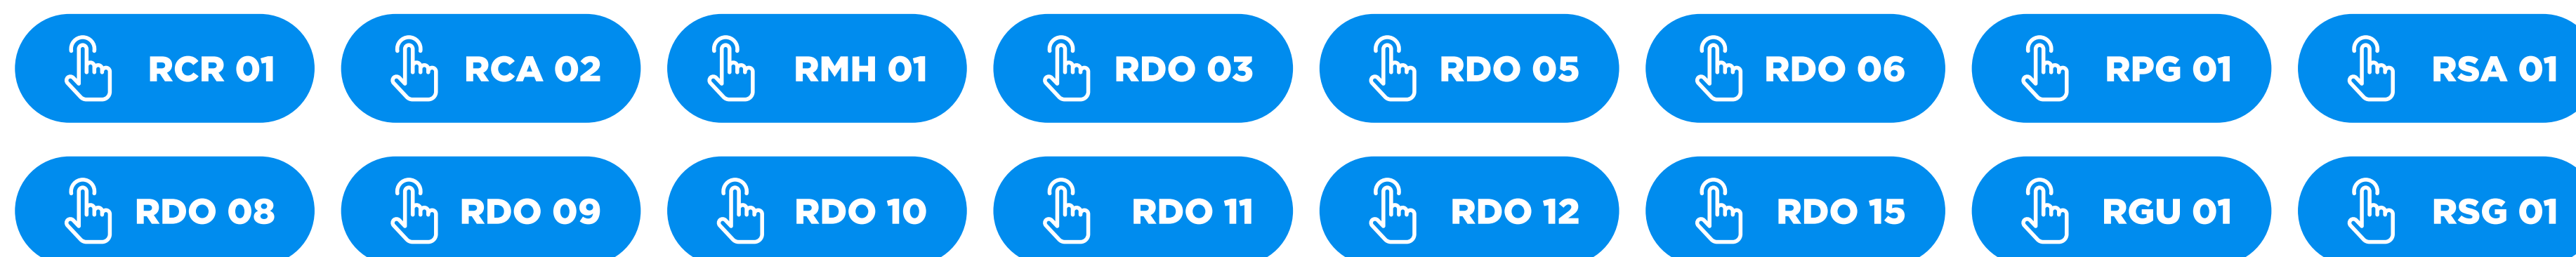
O limite máximo permitido em **Águas Doces Classe 2**, segundo a Resolução Conama 357, é de **0,1 mg/L**.

Veja como o parâmetro se comportou no histórico do monitoramento¹²³:

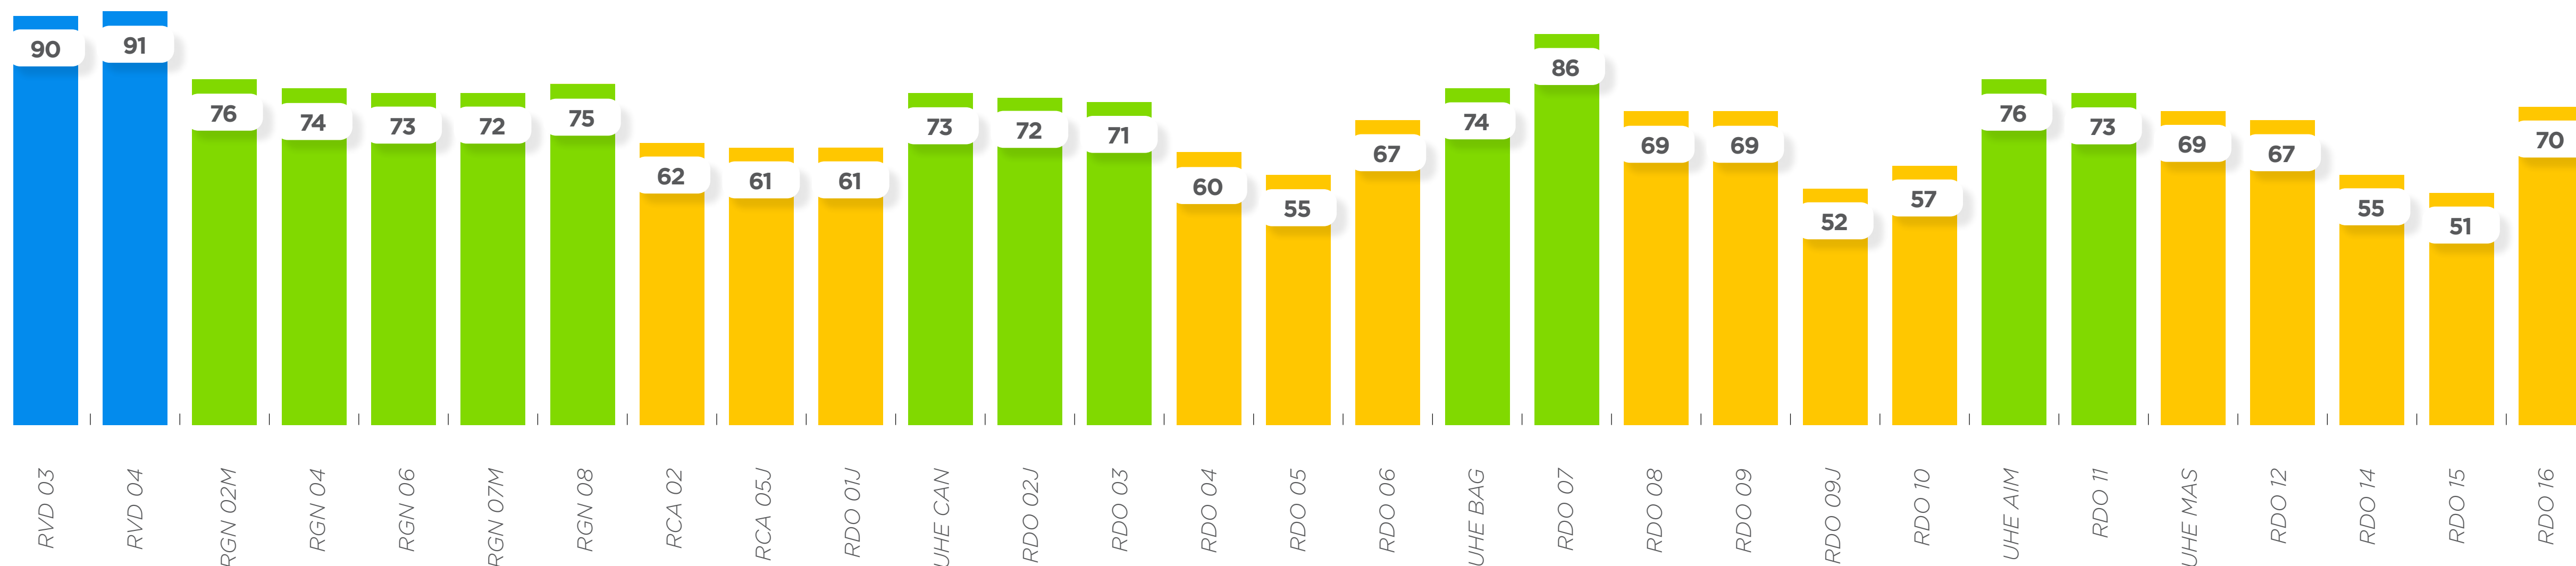
Pontos afetados pelo rompimento da barragem de Fundão - Atualização mensal | Dados de abril de 2023

Avalia a qualidade da água bruta com base em parâmetros que indicam contaminação pelo lançamento de esgotos domésticos e matéria orgânica.

Temperatura, pH, Oxigênio dissolvido, Demanda Bioquímica de Oxigênio, coliformes termotolerantes, nitrogênio total, fósforo total, sólidos totais e turbidez.

A pontuação varia de **0** a **100**. Quanto maior o número, melhor a qualidade da água.

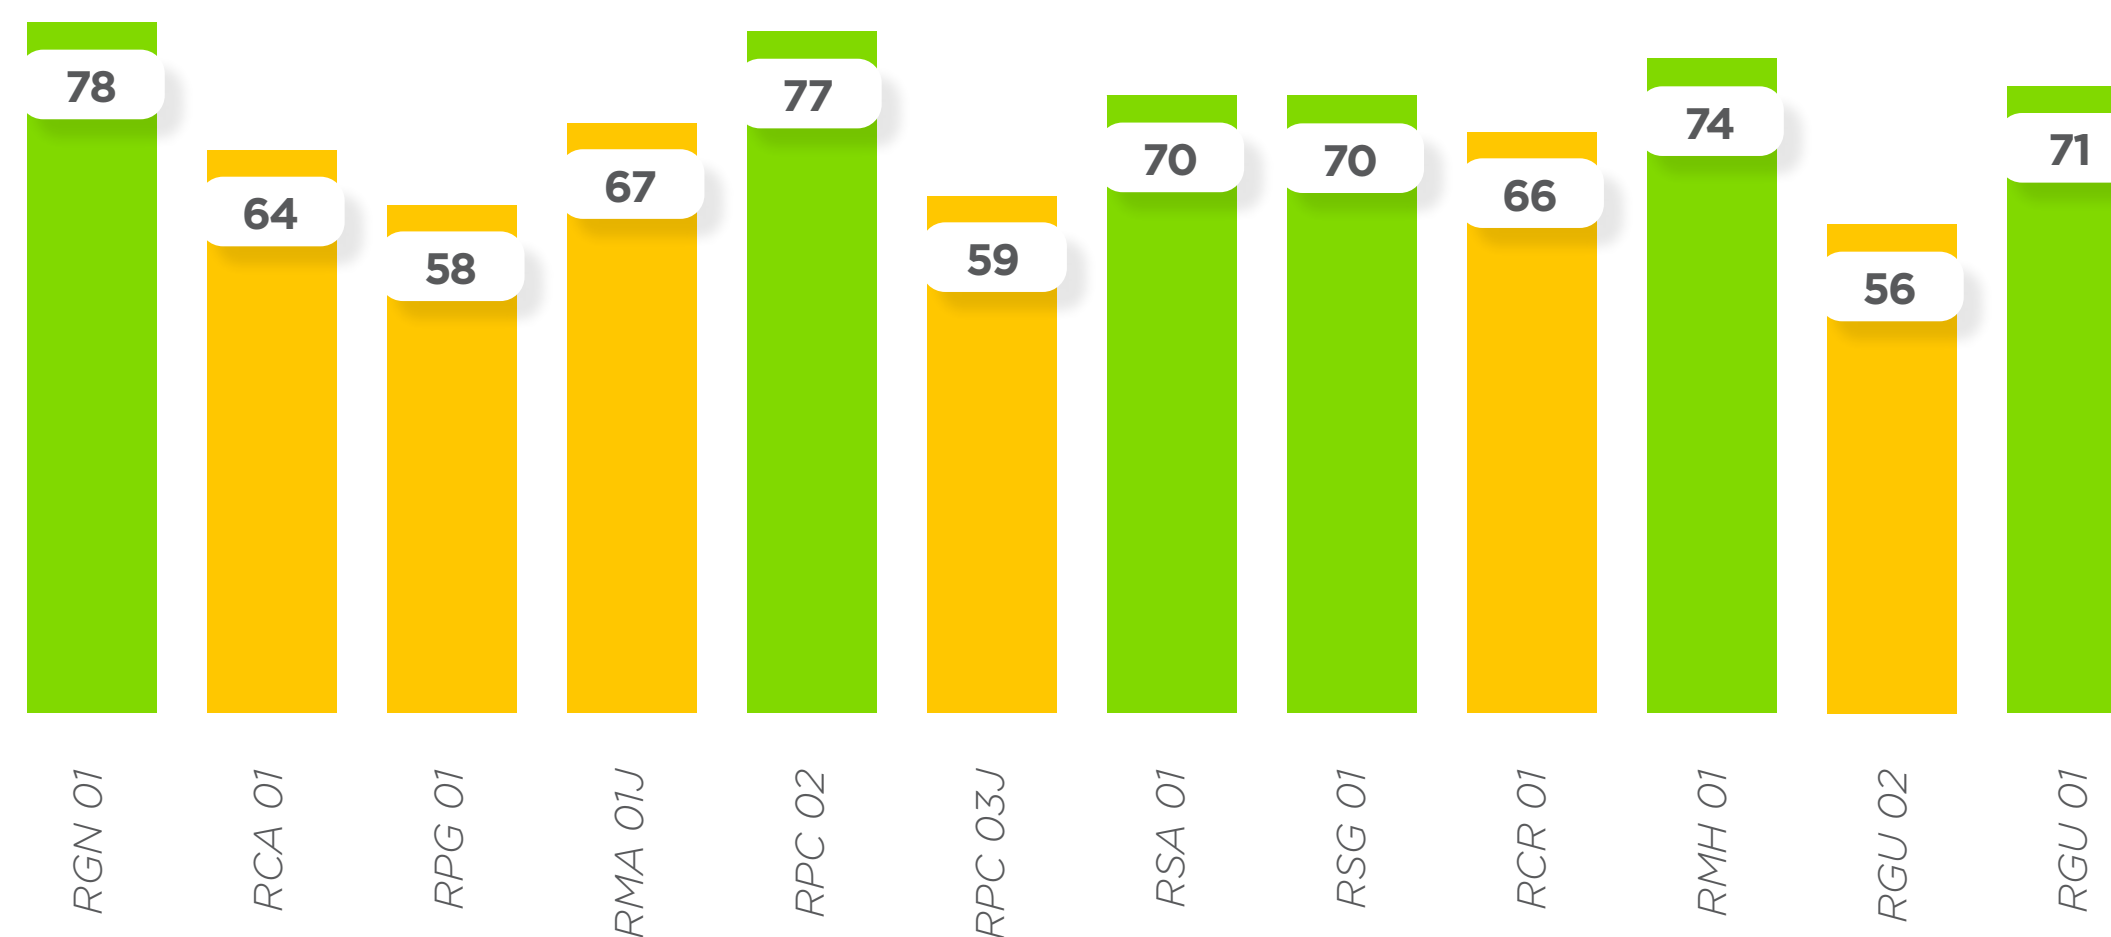
Pontos não afetados pelo rompimento da barragem de Fundão - Atualização mensal | Dados de abril de 2023

Avalia a qualidade da água bruta com base em parâmetros que indicam contaminação pelo lançamento de esgotos domésticos e matéria orgânica.

Temperatura, pH, Oxigênio dissolvido, Demanda Bioquímica de Oxigênio, coliformes termotolerantes, nitrogênio total, fósforo total, sólidos totais e turbidez.

A pontuação varia de **0** a **100**. Quanto maior o número, melhor a qualidade da água.

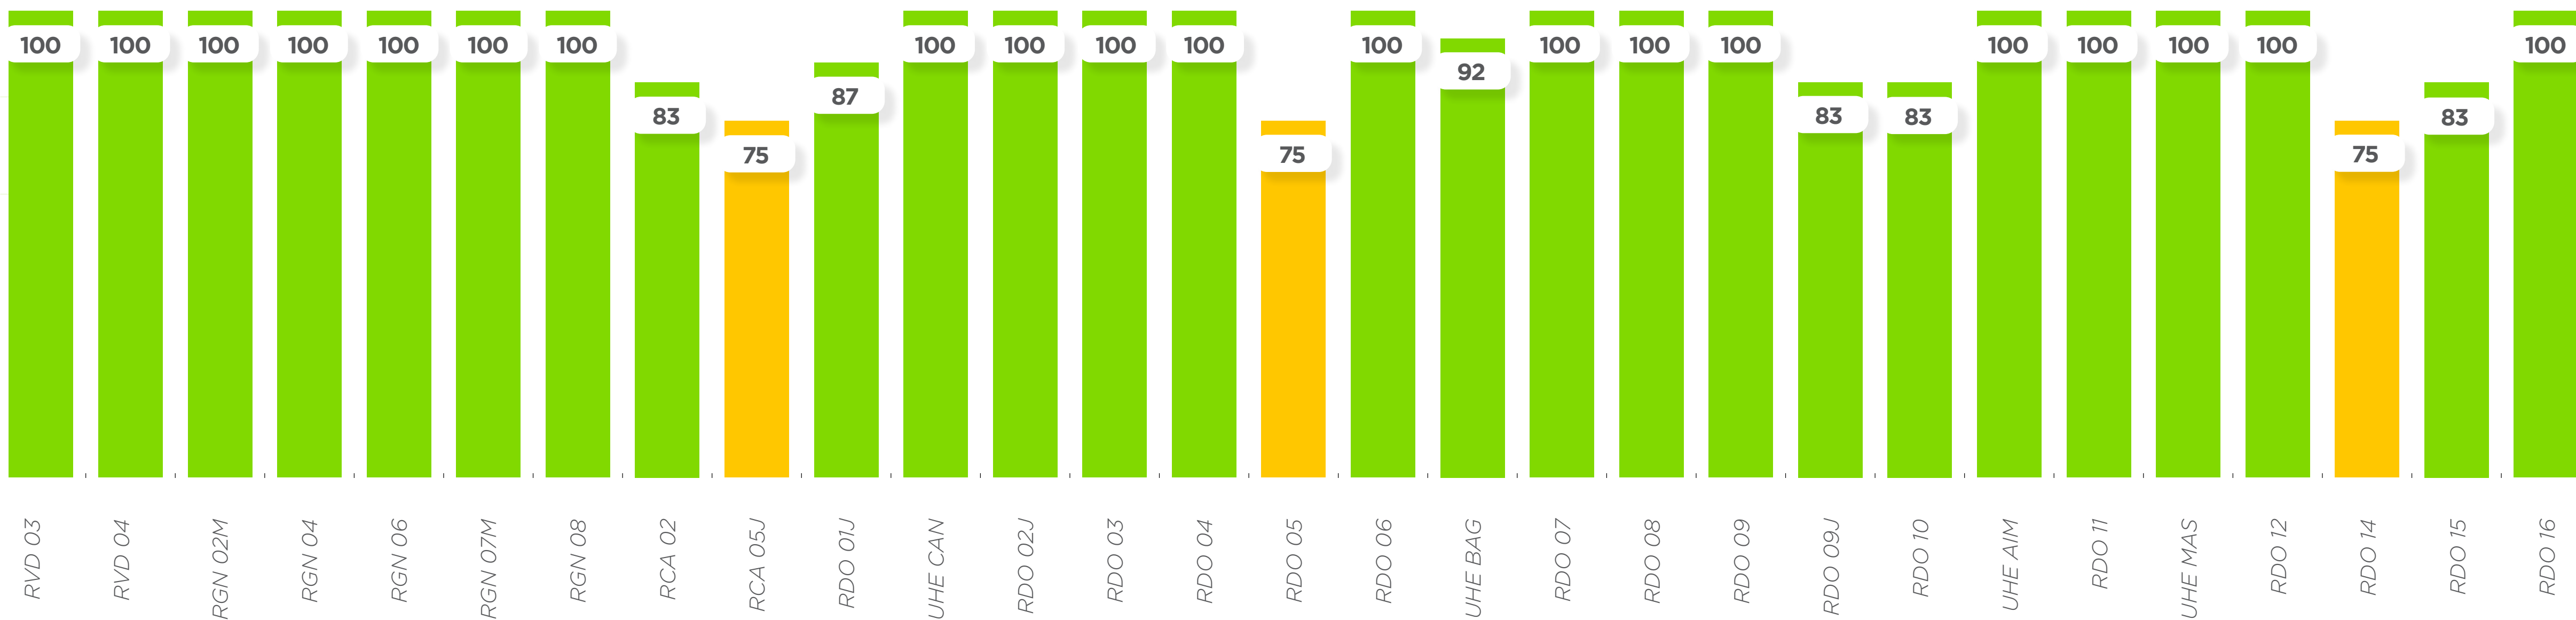
Pontos afetados pelo rompimento da barragem de Fundão - Atualização semestral
Dados acumulados do período seco - abril de 2023

Permite verificar se a carga orgânica está conforme ao enquadramento da Resolução Conama 357 para “Água doce - Classe 2”.

Clorofila, DBO, *Escherichia coli*, fósforo total, nitrato, nitrito, nitrogênio amoniacal, oxigênio dissolvido e pH.

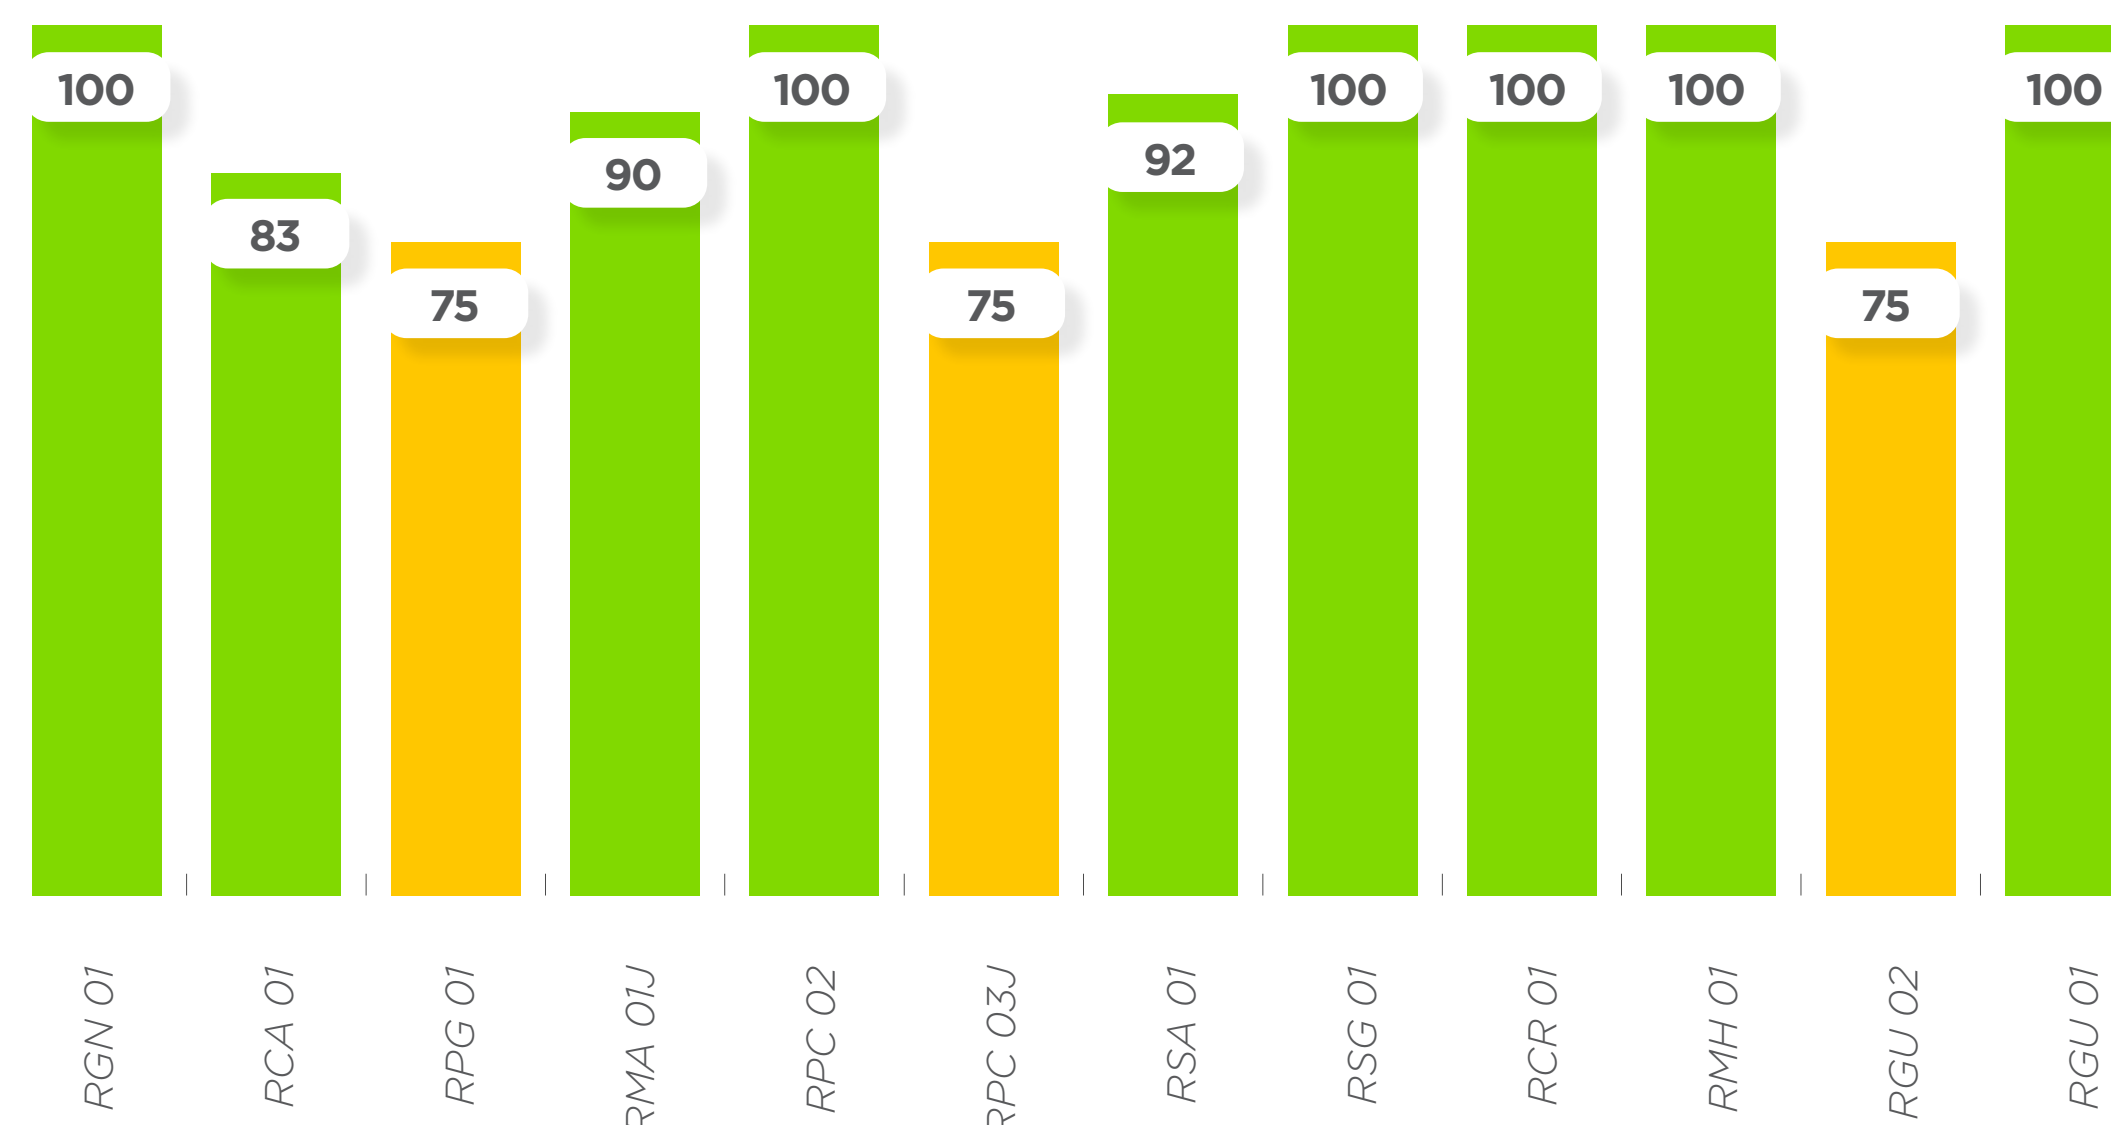
Pontos não afetados pelo rompimento da barragem de Fundão - Atualização semestral
Dados acumulados do período seco - abril de 2023

Permite verificar se a carga orgânica está conforme ao enquadramento da Resolução Conama 357 para “Água doce - Classe 2”.

Clorofila, DBO, *Escherichia coli*, fósforo total, nitrato, nitrito, nitrogênio amoniacal, oxigênio dissolvido e pH.

A pontuação varia de **0** a **100**. Quanto maior o número, melhor a qualidade da água.

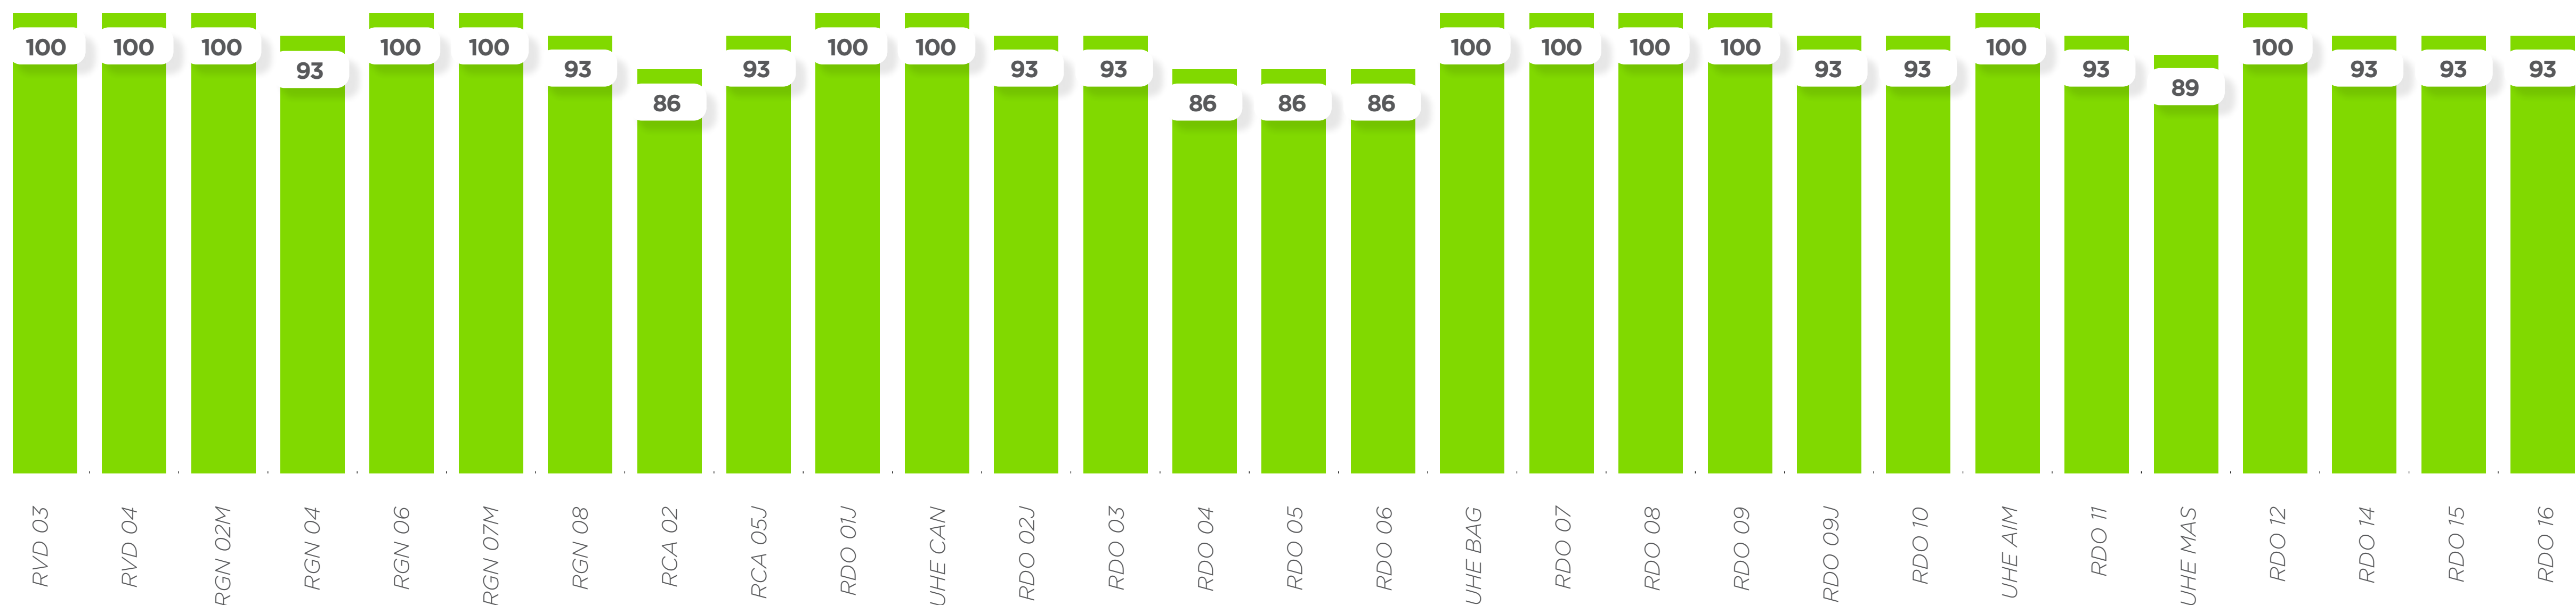
Pontos afetados pelo rompimento da barragem de Fundão - Atualização semestral
Dados acumulados do período seco - abril de 2023

Permite verificar se os elementos potencialmente tóxicos estão conformes ao enquadramento da Resolução Conama 357 para “Água doce - Classe 2”.

Alumínio dissolvido, Arsênio total, Cádmio total, Chumbo total, Cobre dissolvido, Cromo total, Ferro dissolvido, Manganês total, Mercúrio total, Níquel total e Zinco total.

A pontuação varia de **0** a **100**. Quanto maior o número, melhor a qualidade da água.

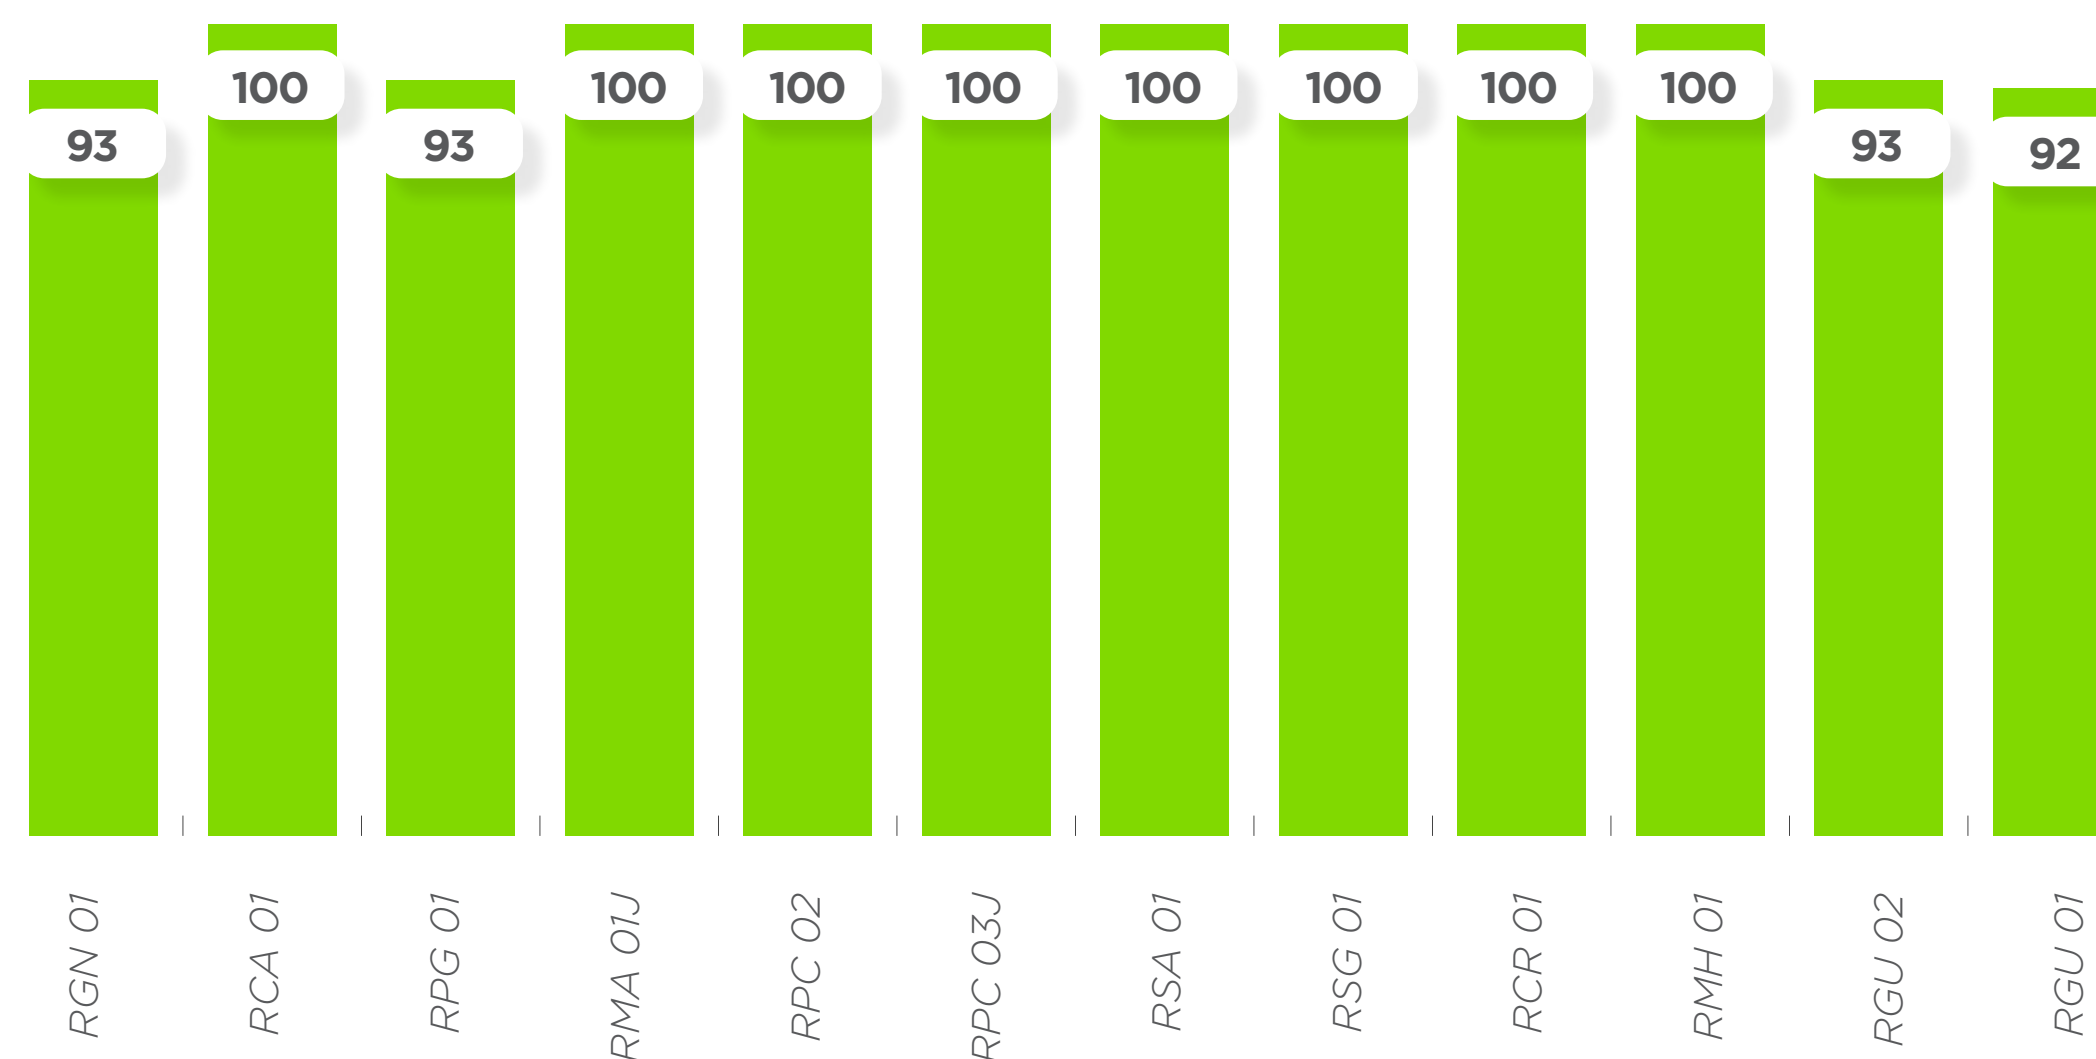
Pontos não afetados pelo rompimento da barragem de Fundão - Atualização semestral
Dados acumulados do período seco - abril de 2023

Permite verificar se os elementos potencialmente tóxicos estão conformes ao enquadramento da Resolução Conama 357 para “Água doce - Classe 2”.

Alumínio dissolvido, Arsênio total, Cádmio total, Chumbo total, Cobre dissolvido, Cromo total, Ferro dissolvido, Manganês total, Mercúrio total, Níquel total e Zinco total.

A pontuação varia de **0** a **100**. Quanto maior o número, melhor a qualidade da água.
