Boletim das Águas

Informativo mensal sobre o monitoramento da
água nos rios Doce, do Carmo, Gualaxo do Norte e
afluentes do rio Doce.

Edição 33
Dados de MAIO | 2023

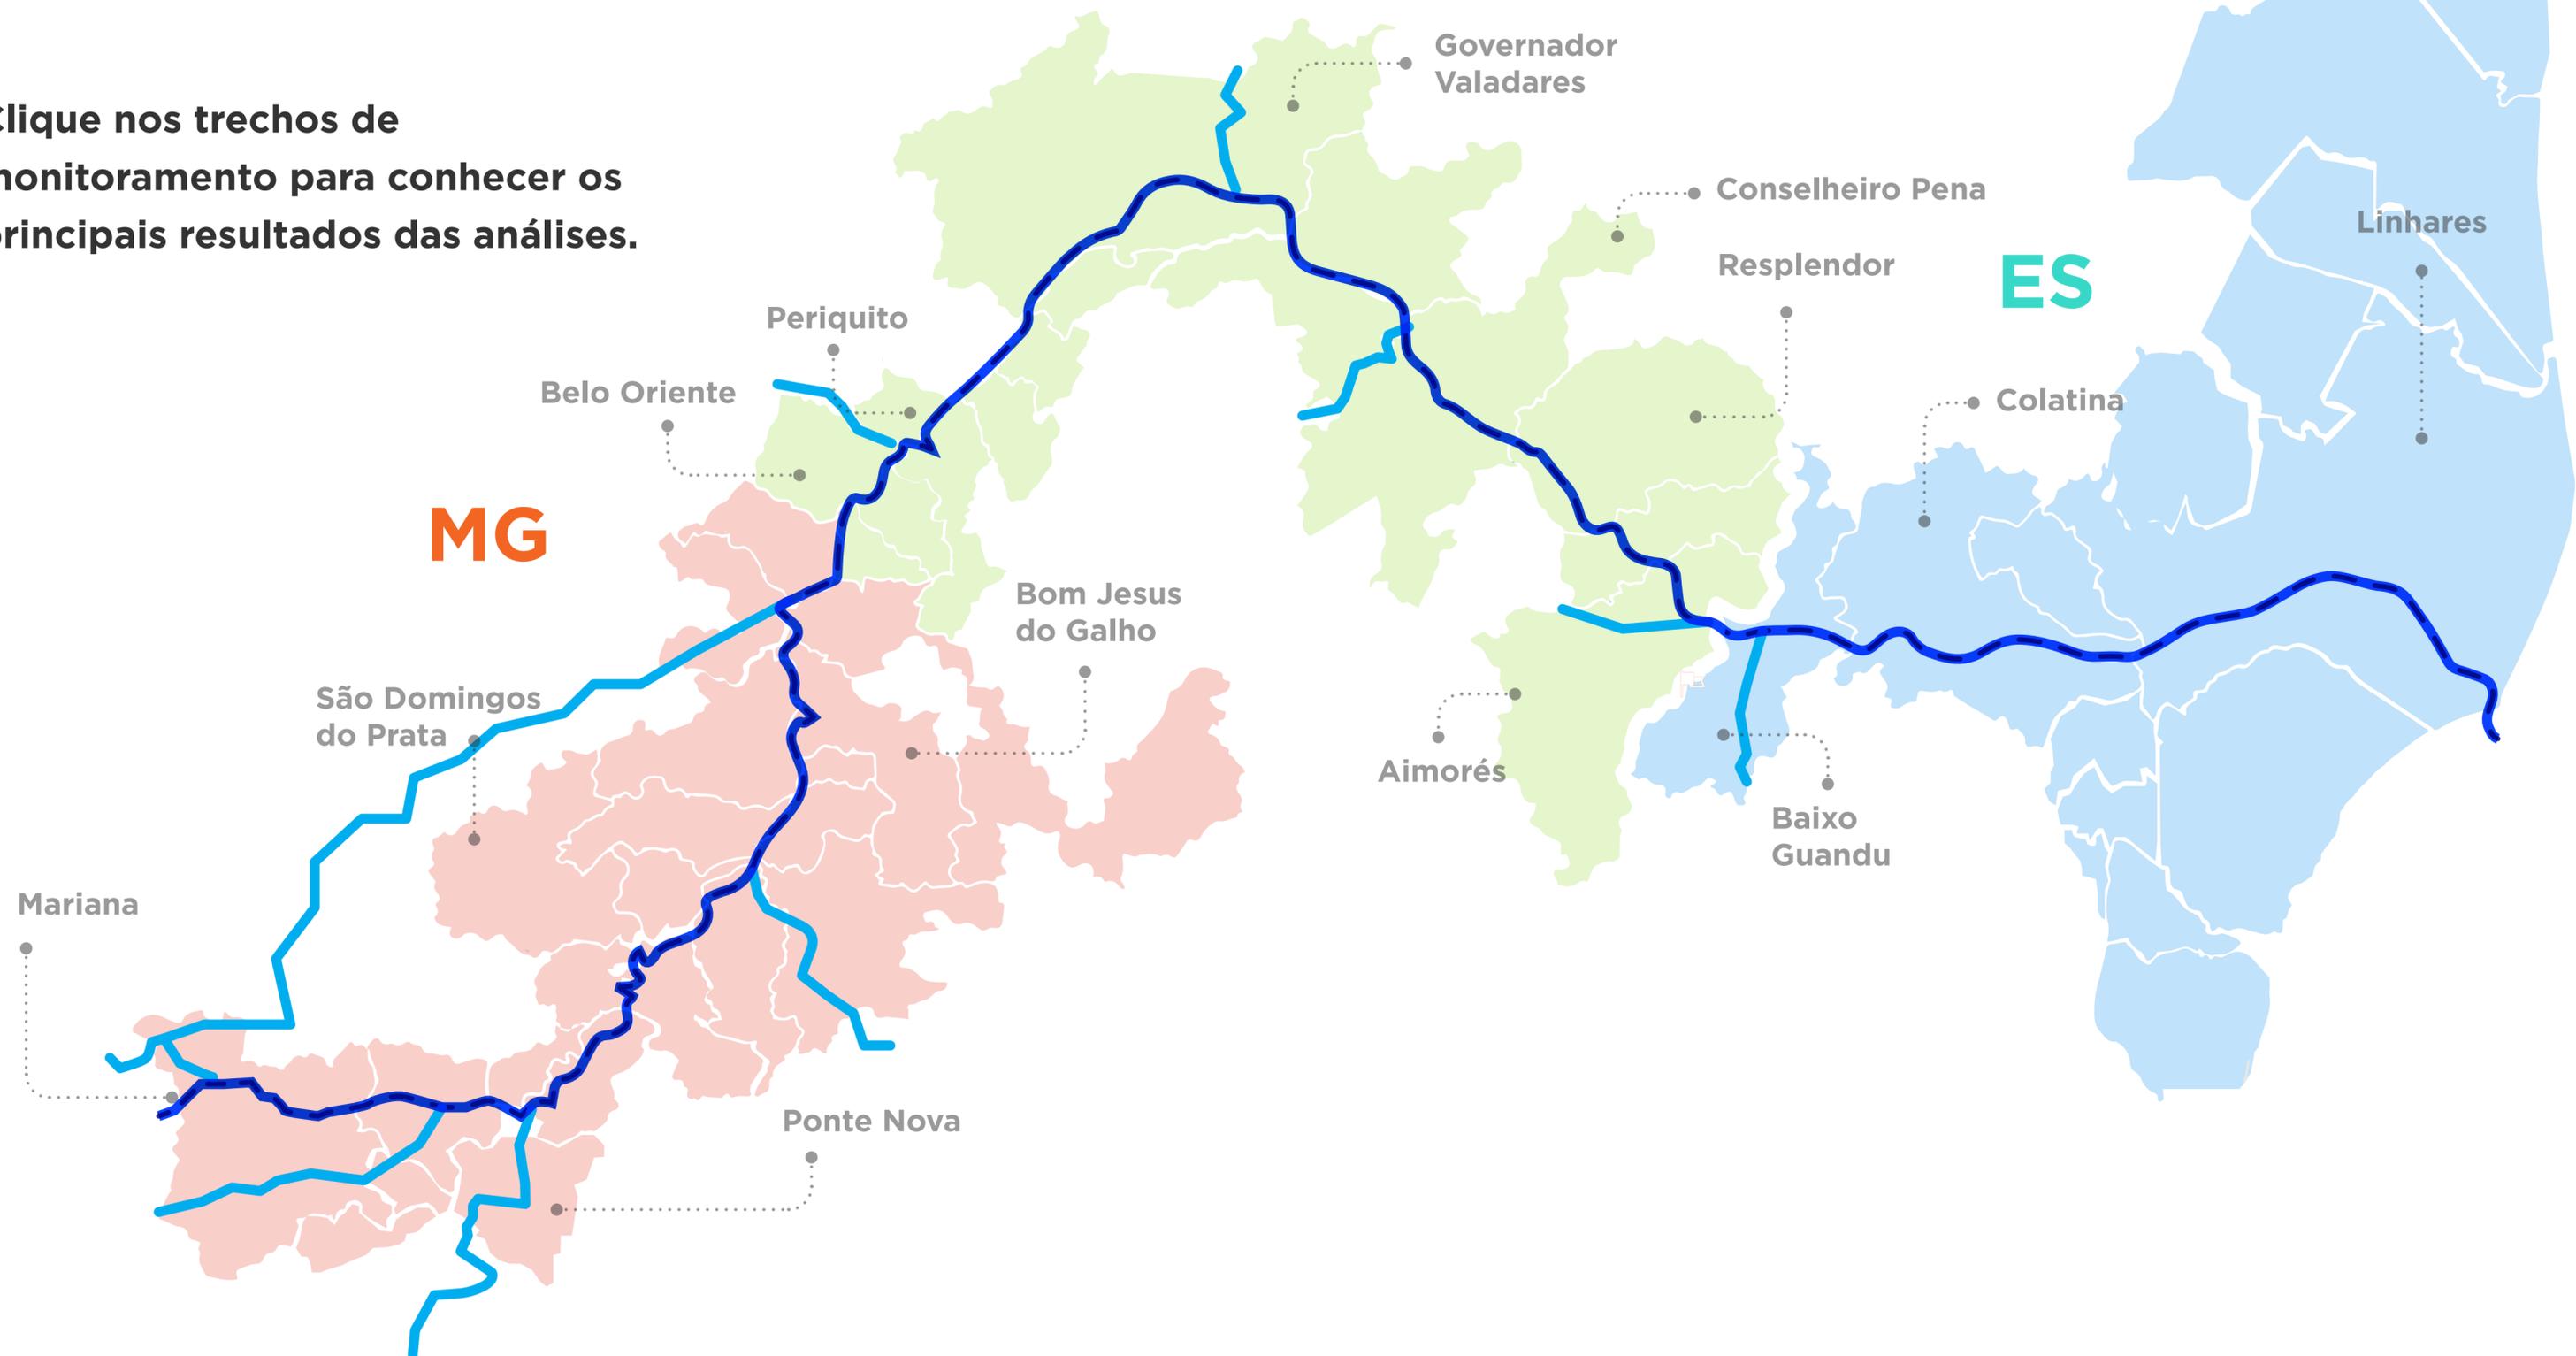
Clique nos trechos de monitoramento para conhecer os principais resultados das análises.

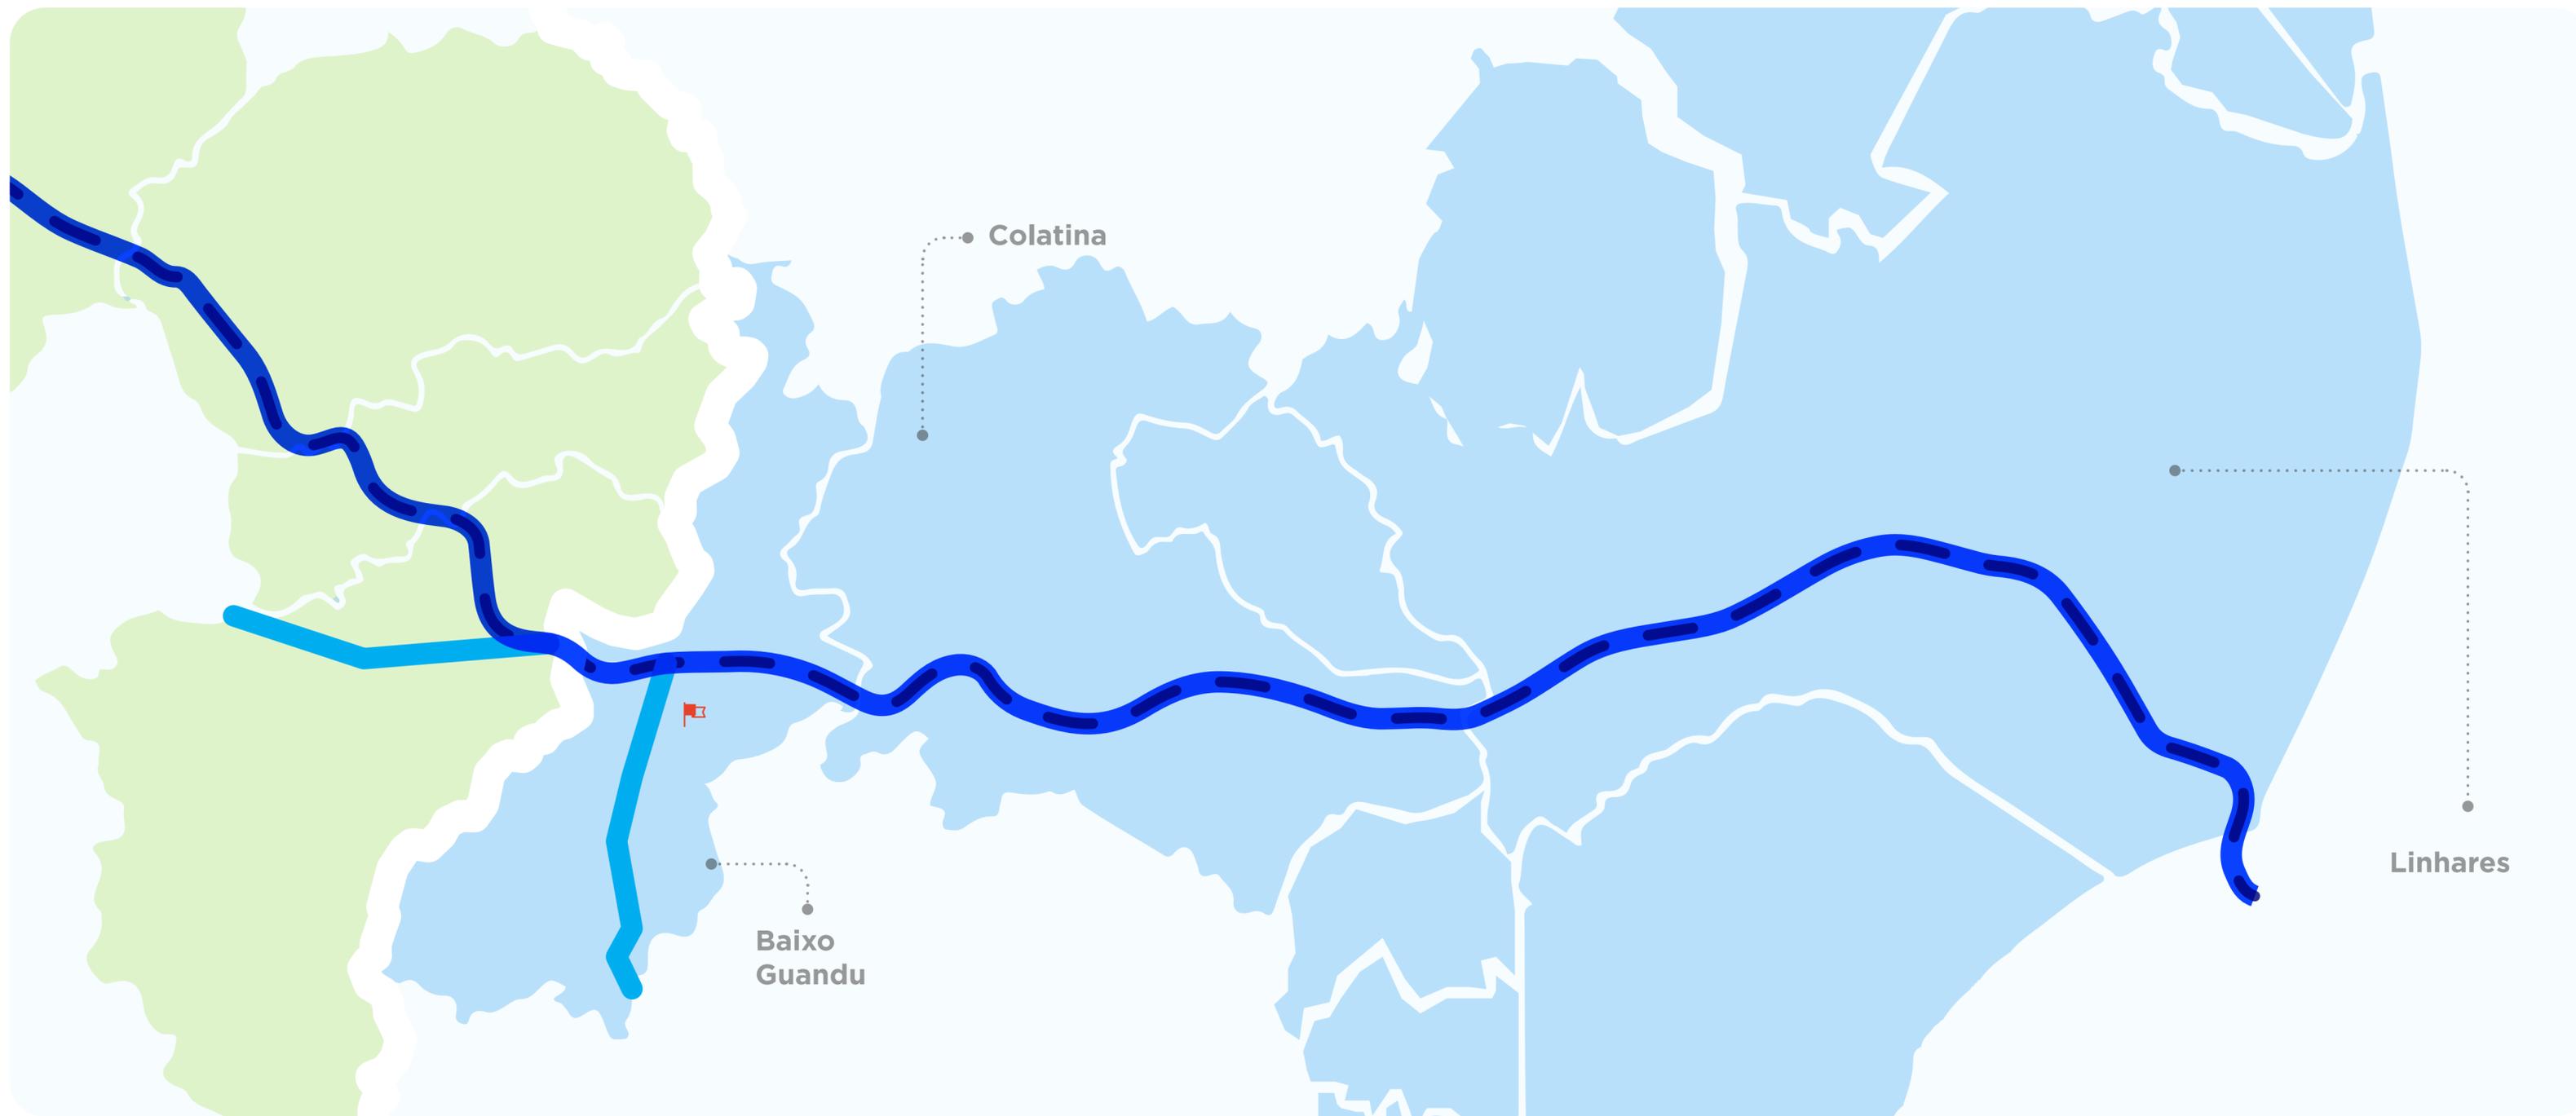
**Trecho 3 - Baixo Rio Doce**

RDO: Rio Doce

RGU: Rio Guandú
UHE: Usina Hidrelétrica

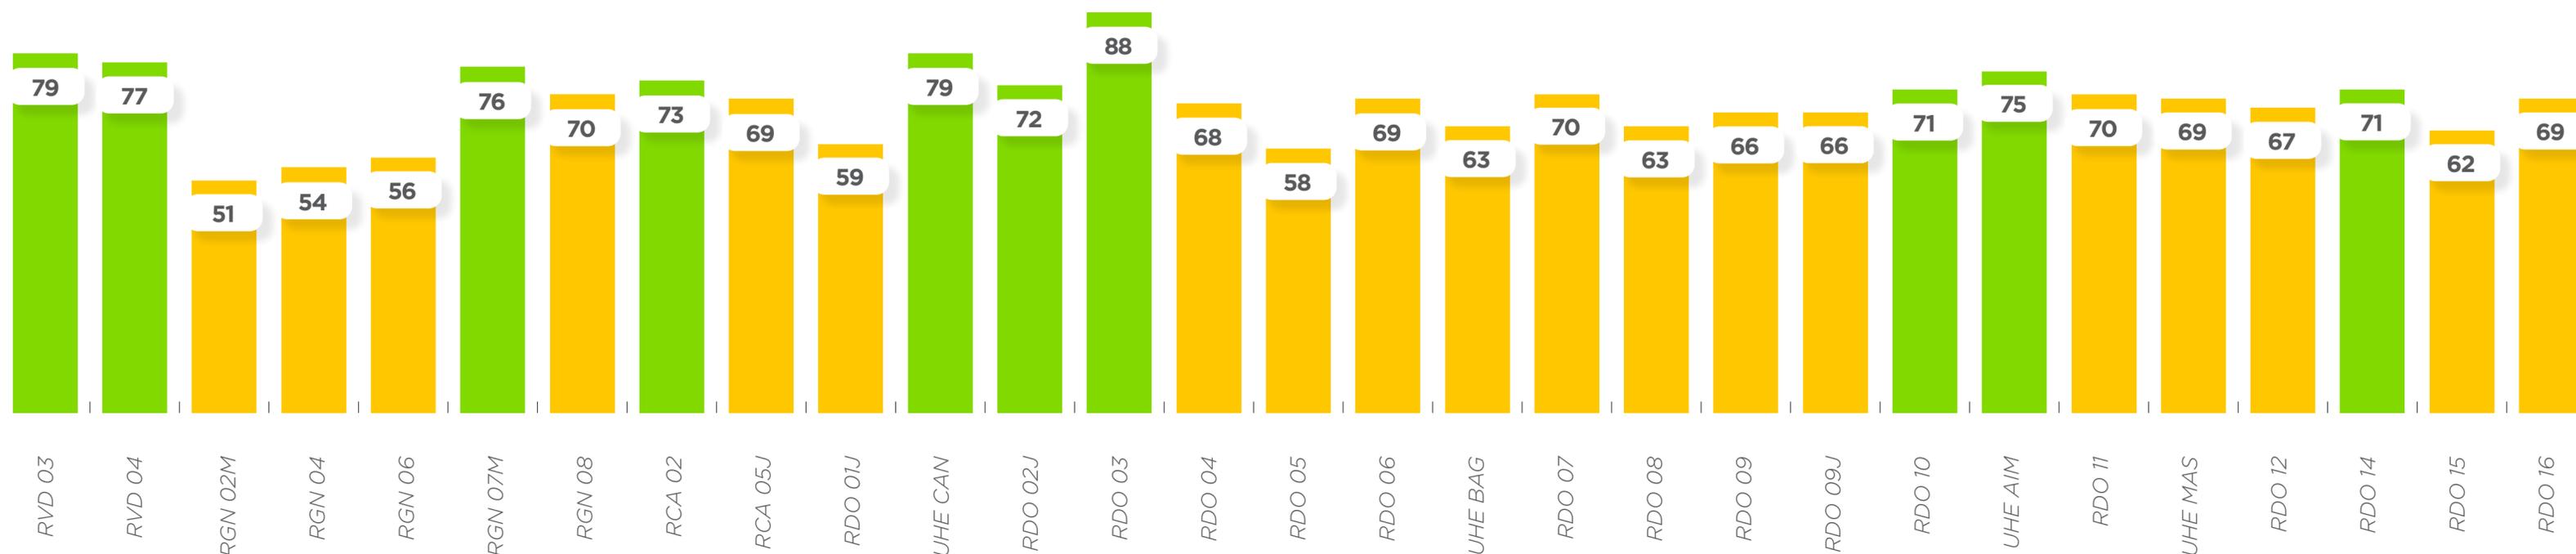
Pontos afetados pelo rompimento da barragem de Fundão - Atualização mensal | Dados de maio de 2023

Avalia a qualidade da água bruta com base em parâmetros que indicam contaminação pelo lançamento de esgotos domésticos e matéria orgânica.

Temperatura, pH, Oxigênio dissolvido, Demanda Bioquímica de Oxigênio, coliformes termotolerantes, nitrogênio total, fósforo total, sólidos totais e turbidez.

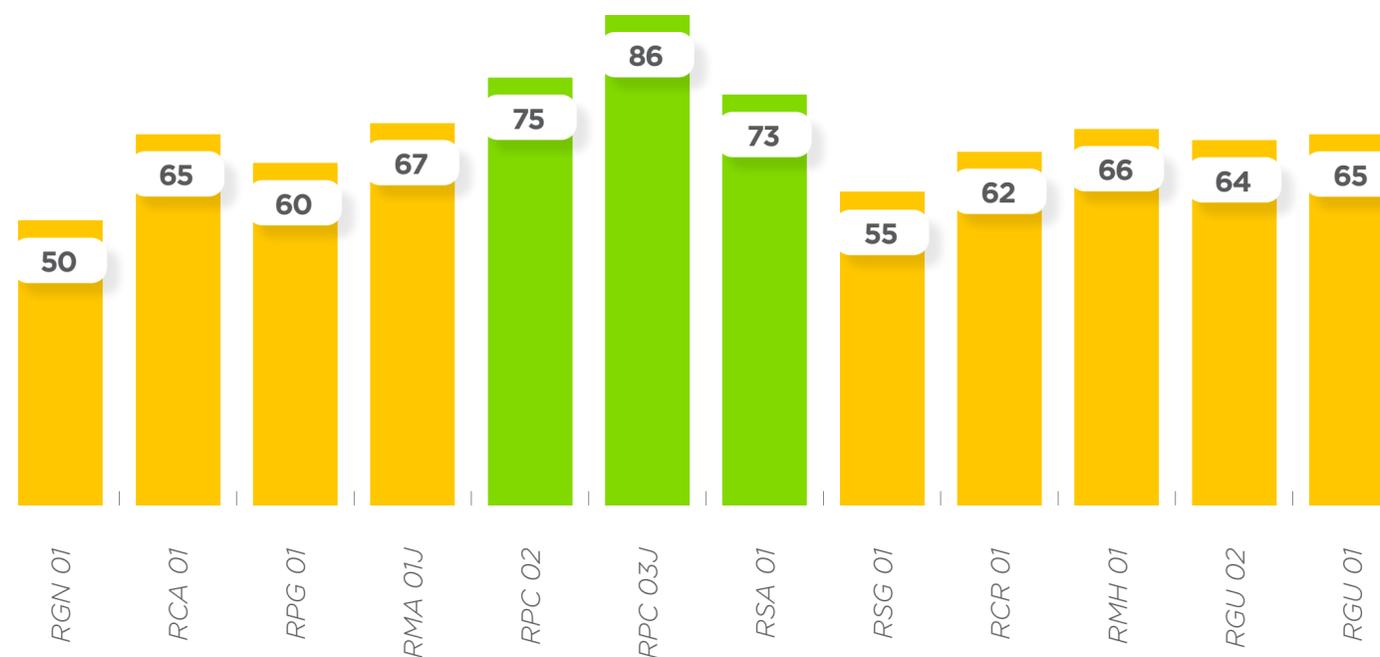
Pontos não afetados pelo rompimento da barragem de Fundão - Atualização mensal | Dados de maio de 2023

Avalia a qualidade da água bruta com base em parâmetros que indicam contaminação pelo lançamento de esgotos domésticos e matéria orgânica.

Temperatura, pH, Oxigênio dissolvido, Demanda Bioquímica de Oxigênio, coliformes termotolerantes, nitrogênio total, fósforo total, sólidos totais e turbidez.

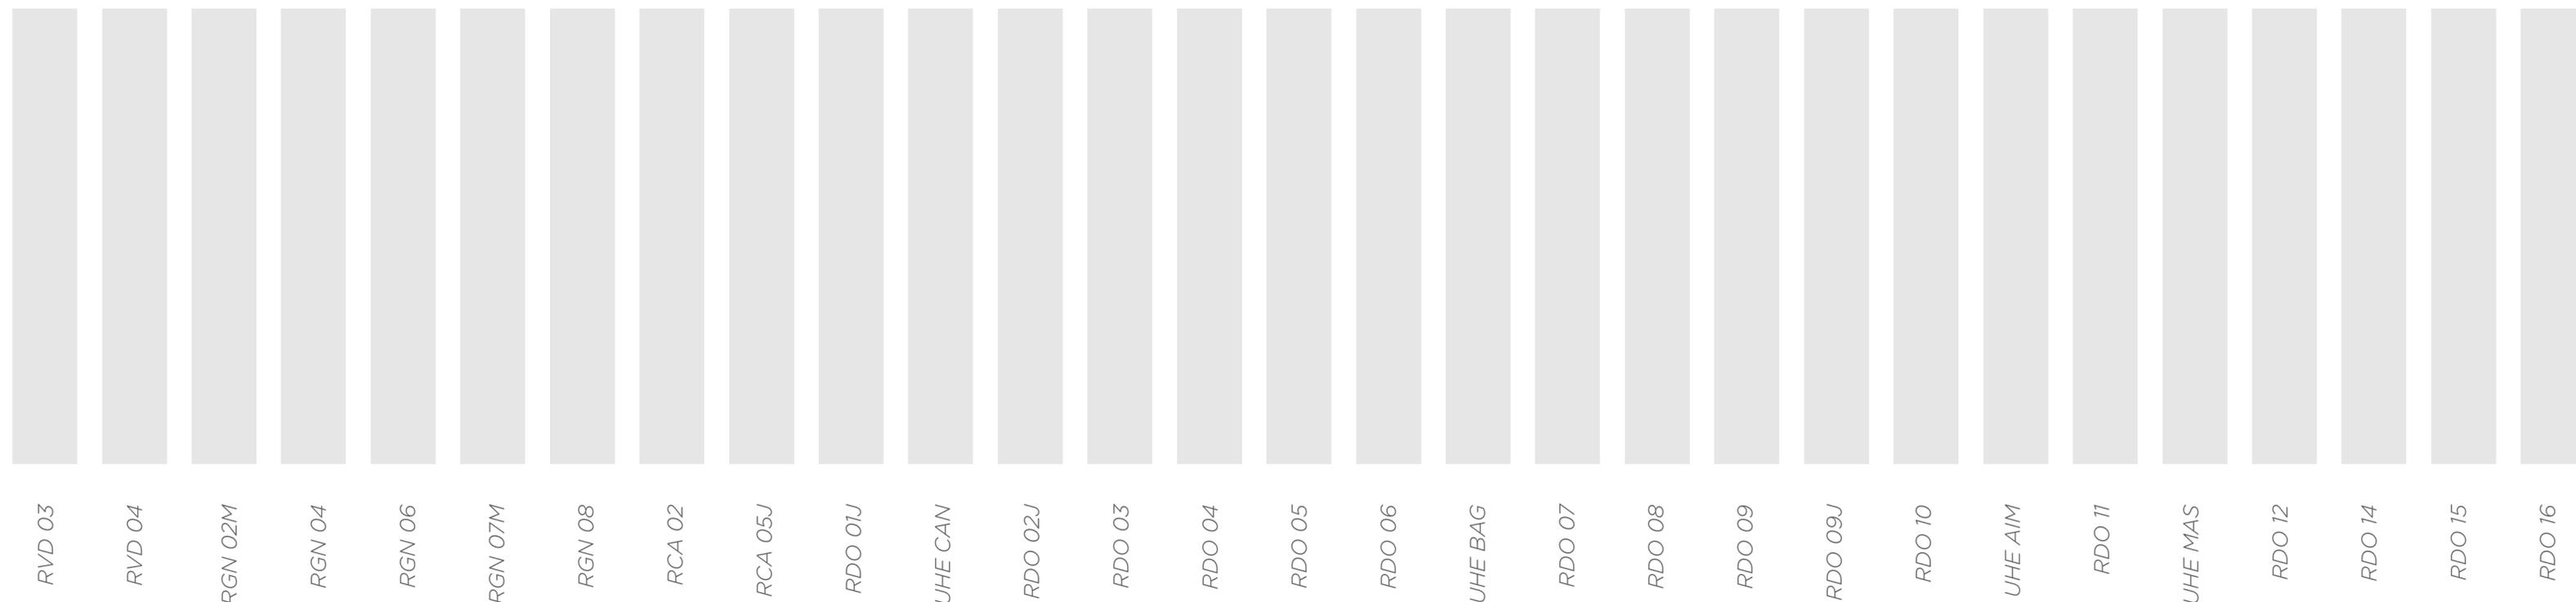
Pontos afetados pelo rompimento da barragem de Fundão - Atualização mensal | Dados de maio de 2023

O CT é um indicador que avalia a concentração de substâncias potencialmente tóxicas na água.

Metais, como arsênio total, bário total, cádmio total, chumbo total, cobre dissolvido, cromo total, mercúrio total e zinco total; e **nutrientes**, como nitrito, nitrato, nitrogênio amoniacal total; e cianeto livre.

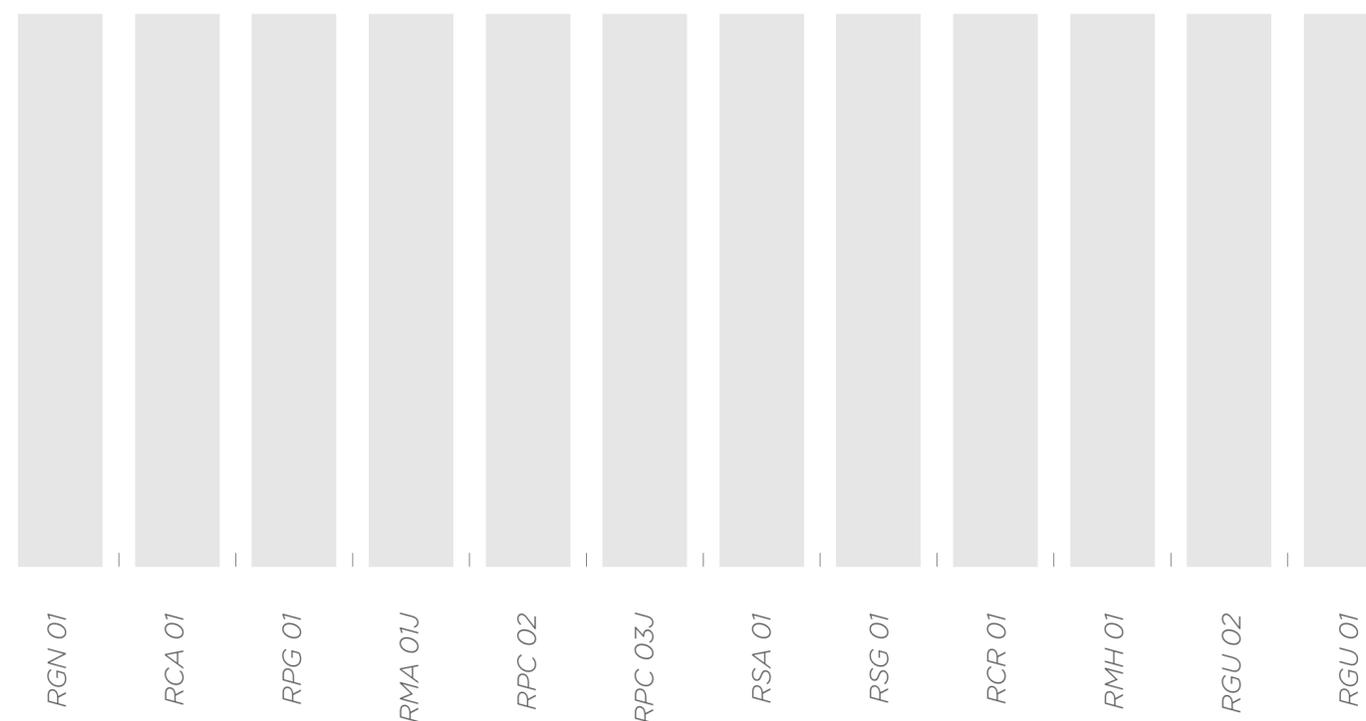
Pontos não afetados pelo rompimento da barragem de Fundão - Atualização mensal | Dados de maio de 2023

O CT é um indicador que avalia a concentração de substâncias potencialmente tóxicas na água.

Metais, como arsênio total, bário total, cádmio total, chumbo total, cobre dissolvido, cromo total, mercúrio total e zinco total; e **nutrientes**, como nitrito, nitrato, nitrogênio amoniacal total; e cianeto livre.

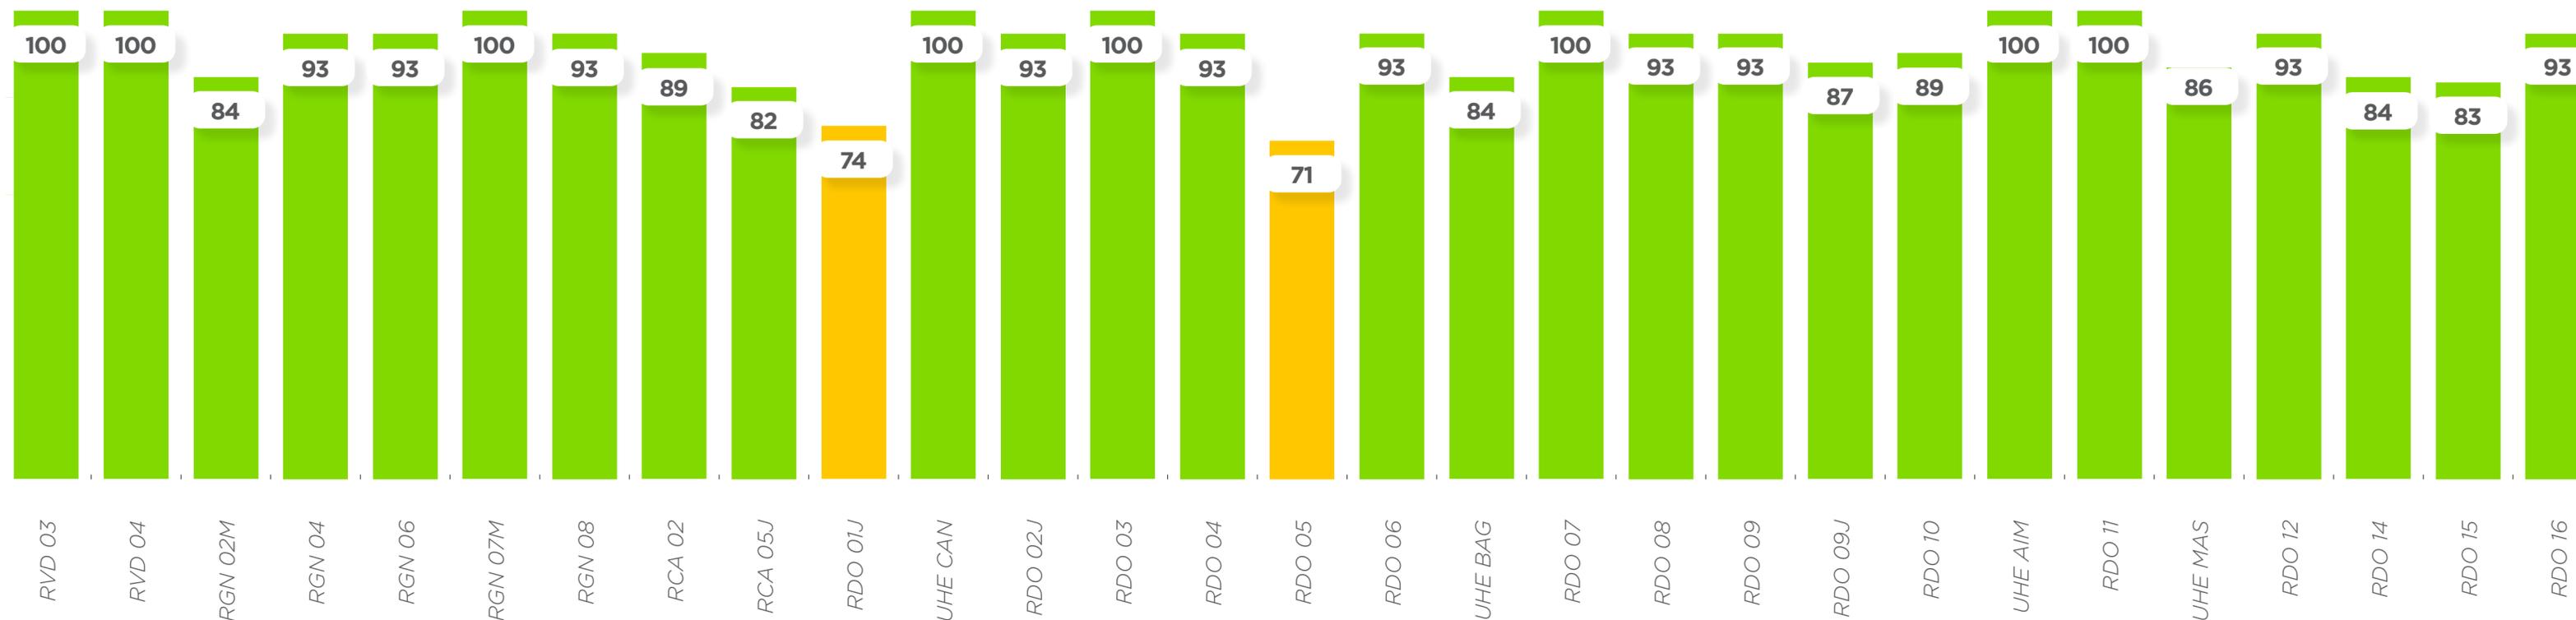
Pontos afetados pelo rompimento da barragem de Fundão - Atualização semestral
Dados acumulados do período seco - maio de 2023

Permite verificar se a carga orgânica está conforme ao enquadramento da Resolução Conama 357 para “Água doce - Classe 2”.

Clorofila, DBO, *Escherichia coli*, fósforo total, nitrato, nitrito, nitrogênio amoniacal, oxigênio dissolvido e pH.

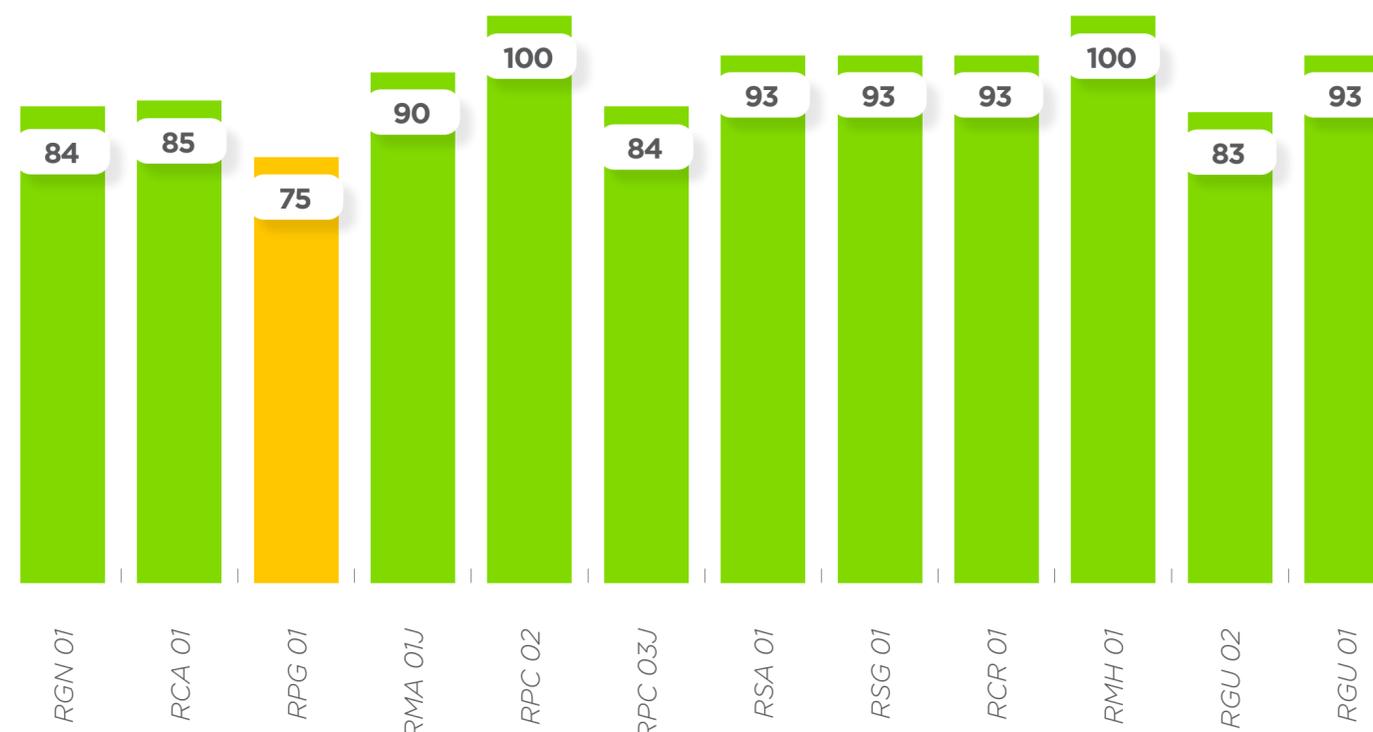
Pontos não afetados pelo rompimento da barragem de Fundão - Atualização semestral
Dados acumulados do período seco - maio de 2023

Permite verificar se a carga orgânica está conforme ao enquadramento da Resolução Conama 357 para “Água doce - Classe 2”.

Clorofila, DBO, *Escherichia coli*, fósforo total, nitrato, nitrito, nitrogênio amoniacal, oxigênio dissolvido e pH.

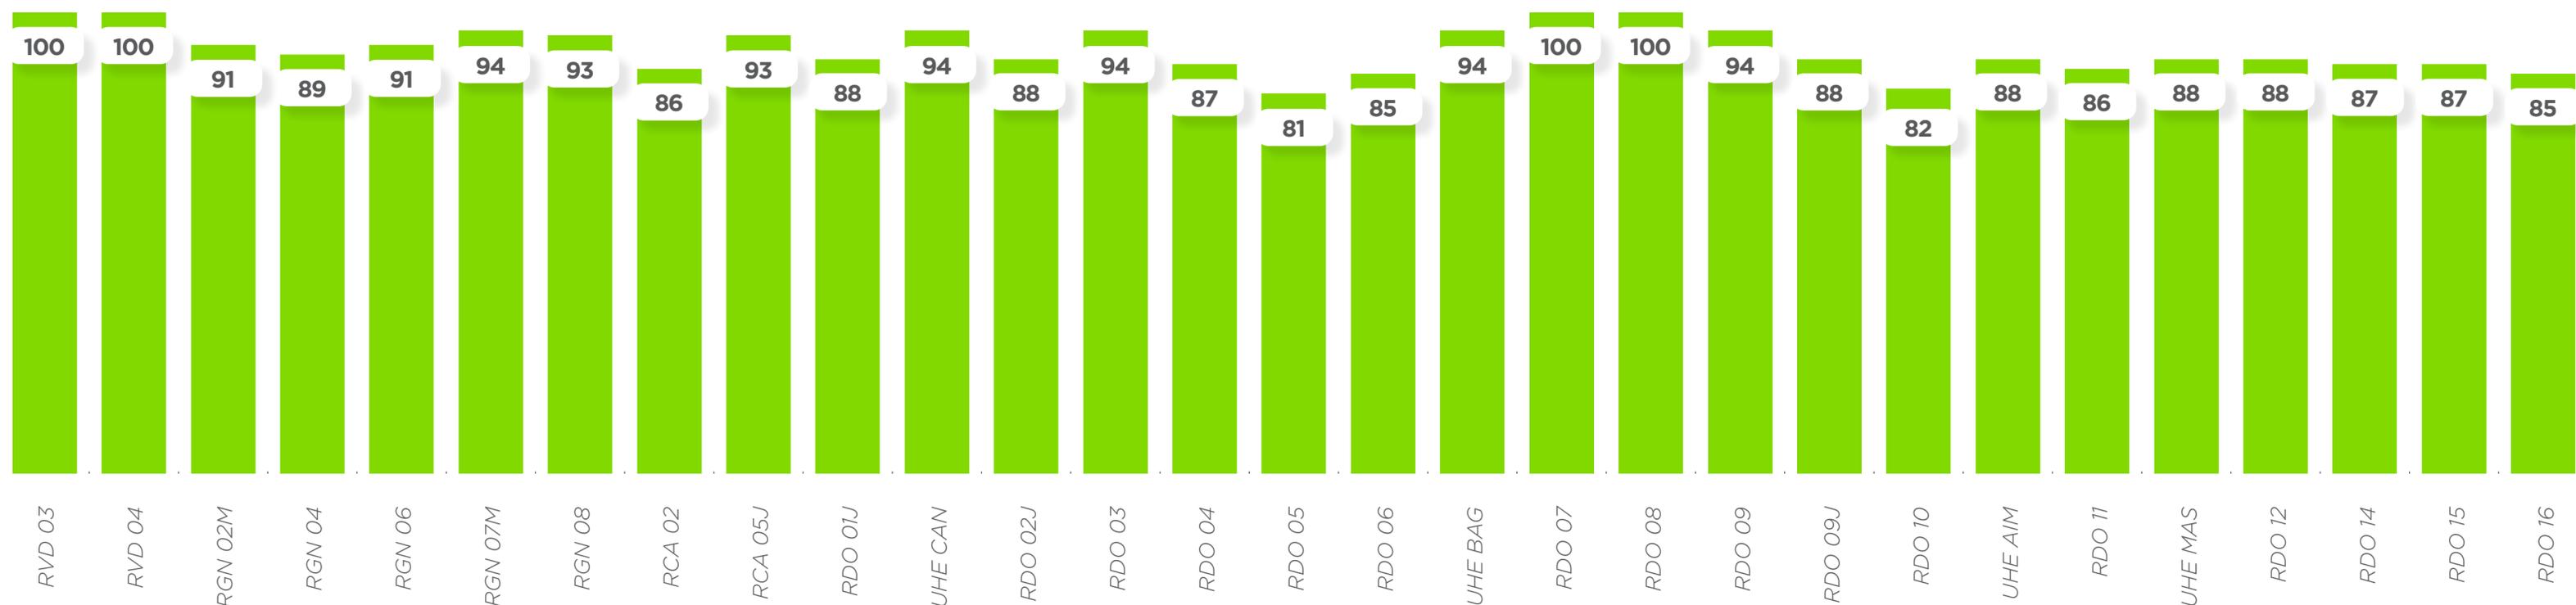
Pontos afetados pelo rompimento da barragem de Fundão - Atualização semestral
Dados acumulados do período seco - maio de 2023

Permite verificar se os elementos potencialmente tóxicos estão conformes ao enquadramento da Resolução Conama 357 para “Água doce - Classe 2”.

Alumínio dissolvido, Arsênio total, Cádmio total, Chumbo total, Cobre dissolvido, Cromo total, Ferro dissolvido, Manganês total, Mercúrio total, Níquel total e Zinco total.

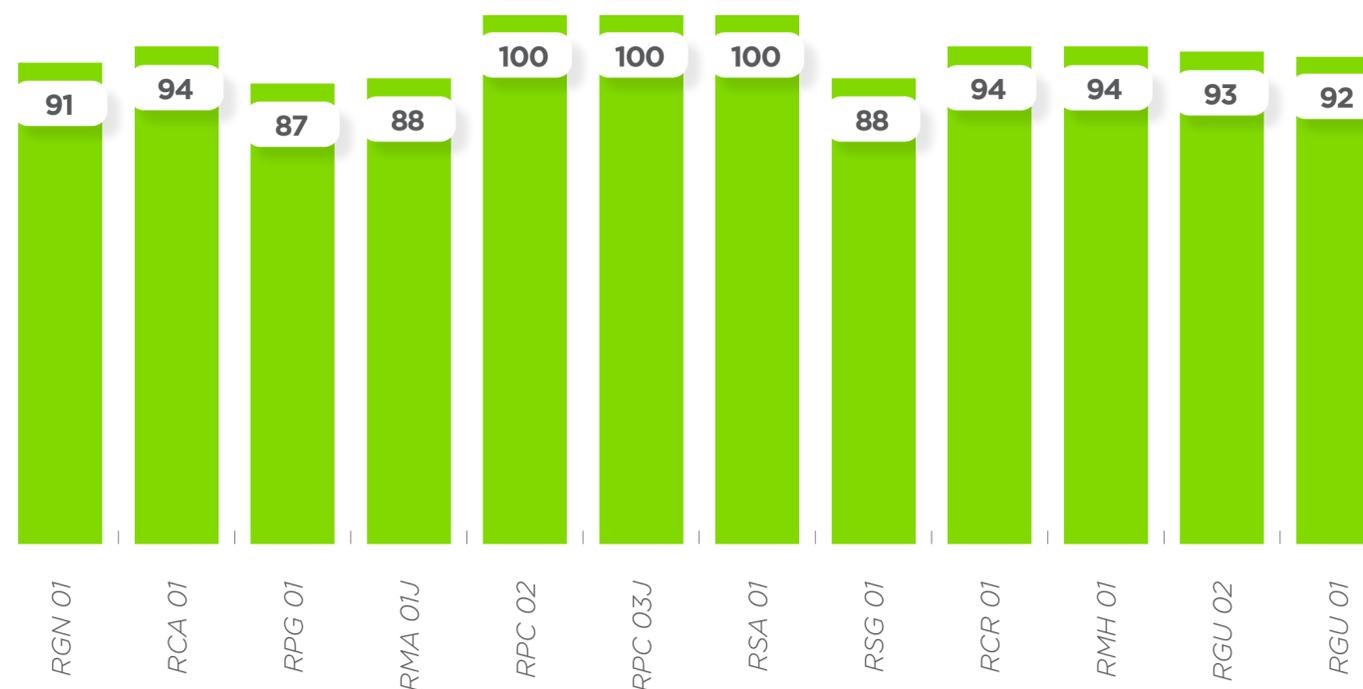
Pontos não afetados pelo rompimento da barragem de Fundão - Atualização semestral
Dados acumulados do período seco - maio de 2023

Permite verificar se os elementos potencialmente tóxicos estão conformes ao enquadramento da Resolução Conama 357 para “Água doce - Classe 2”.

Alumínio dissolvido, Arsênio total, Cádmiu total, Chumbo total, Cobre dissolvido, Cromo total, Ferro dissolvido, Manganês total, Mercúrio total, Níquel total e Zinco total.
