Boletim das Águas

Informativo mensal sobre o monitoramento da
água nos rios Doce, do Carmo e Gualaxo do Norte.

Edição 28
Dados de DEZEMBRO | 2022

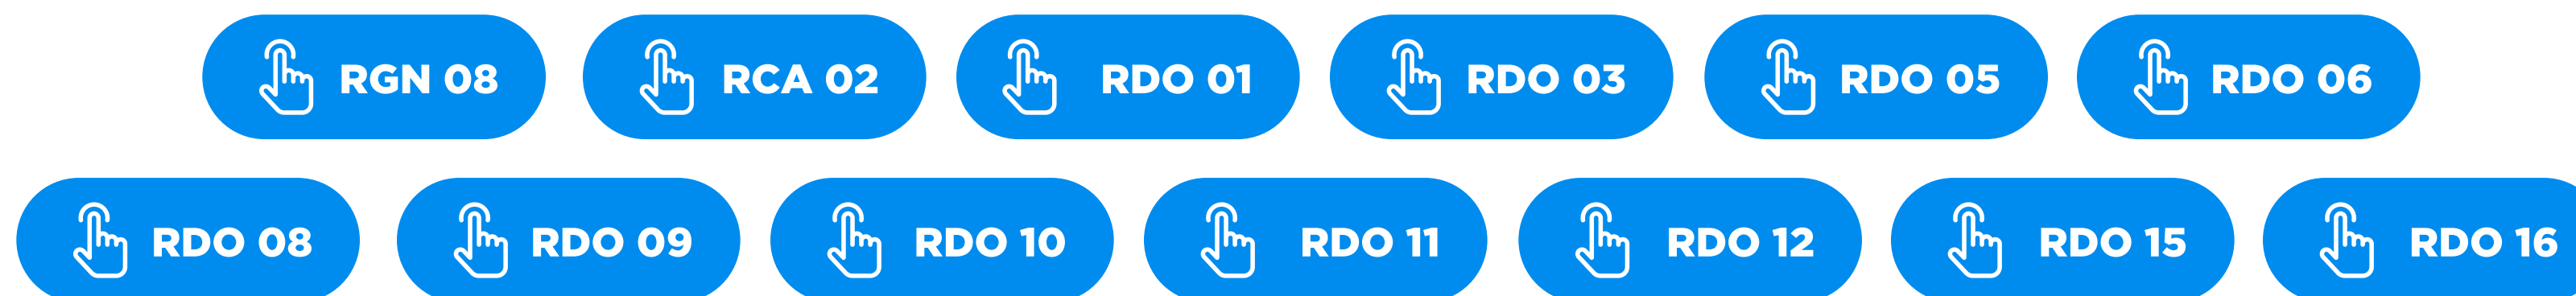
O limite estabelecido pela Resolução **Conama 357/05** é de **0,3 miligrama de ferro a cada 1 litro de água = 0,3 mg/L**.

Veja como o parâmetro se comportou no histórico do monitoramento***:

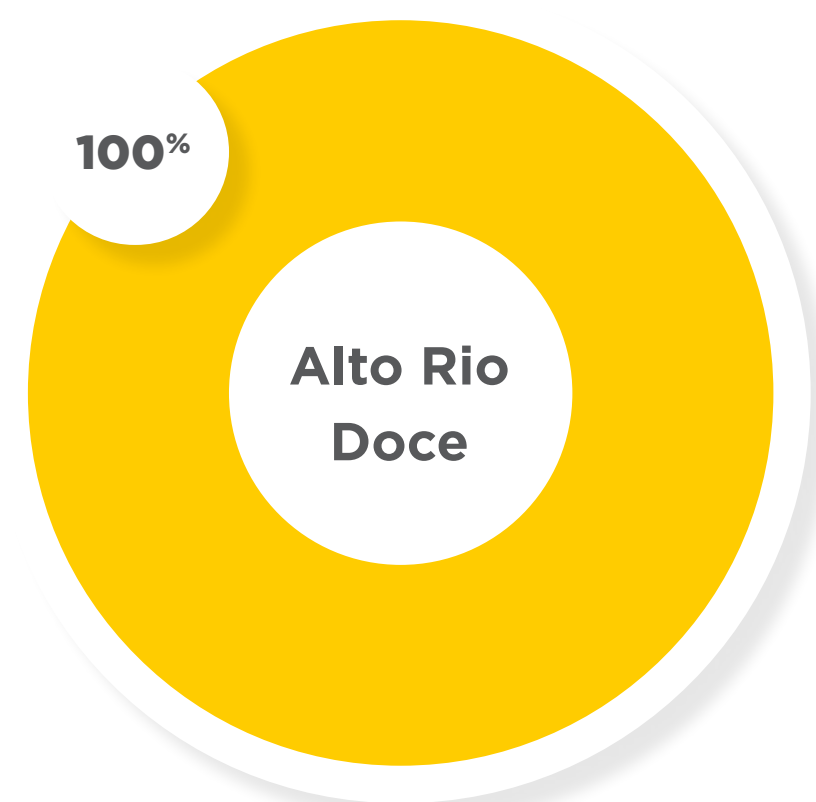
RDO 01J | UHE CAN |
RDO 02J | RDO 03 | RDO 04

Avalia a qualidade da água bruta com base em parâmetros que indicam contaminação pelo lançamento de esgotos domésticos e matéria orgânica.

A atualização deste índice é mensal e os dados apresentados nos gráficos são referentes ao mês de dezembro de 2022.

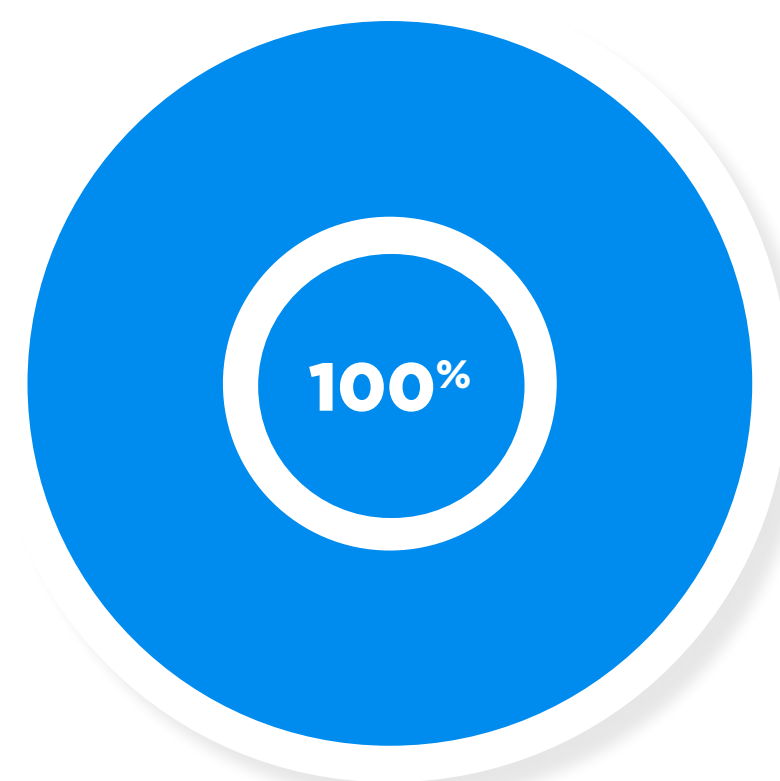
Rio Gualaxo do Norte
RGN 01 | RGN 02M | RGN 03 |
RGN 04 | RGN 05 | RGN 06 |
RGN 07M | RGN 08

A atualização deste índice é mensal e os dados apresentados no gráfico são referentes ao mês de dezembro de 2022.

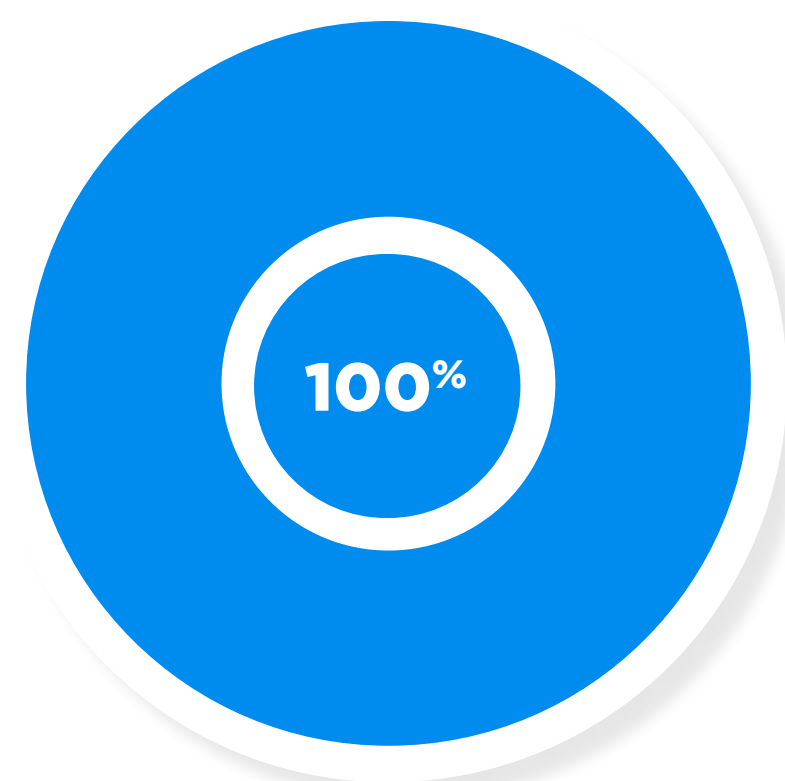
Alto Rio Doce
RDO 01J | UHE CAN |
RDO 02J | RDO 03 | RDO 04

A atualização deste índice é mensal e os dados apresentados no gráfico são referentes ao mês de dezembro de 2022.

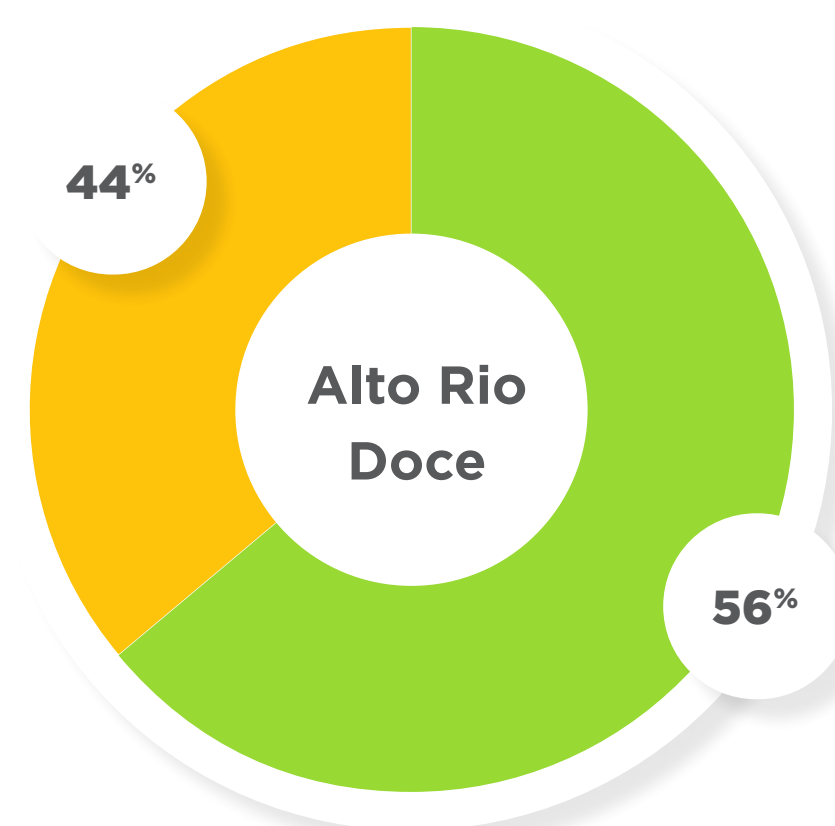
RDO 01J | UHE CAN |
RDO 02J | RDO 03 | RDO 04

A atualização do ICE é semestral, seguindo os períodos chuvoso (novembro a março) e seco (abril a setembro).

Nesta edição, conheça as classificações consolidadas de agosto/2017 a dezembro/2022.
