**BOLETIM SEMANAL DA QUALIDADE DA ÁGUA**  
**PROGRAMA DE MONITORAMENTO QUALI-QUANTITATIVO SISTEMÁTICO DE ÁGUA E SEDIMENTOS (PMQQS)**

Data da última atualização: 07/12/2020

**Resultados das estações automáticas:** São apresentados os resultados de mínimas, médias e máximas do período avaliado na semana de 30/11/2020 a 06/12/2020 para os parâmetros: clorofila a, cianobactérias, condutividade elétrica, temperatura, turbidez, oxigênio dissolvido, pH (acidez) e chuva acumulada neste período.

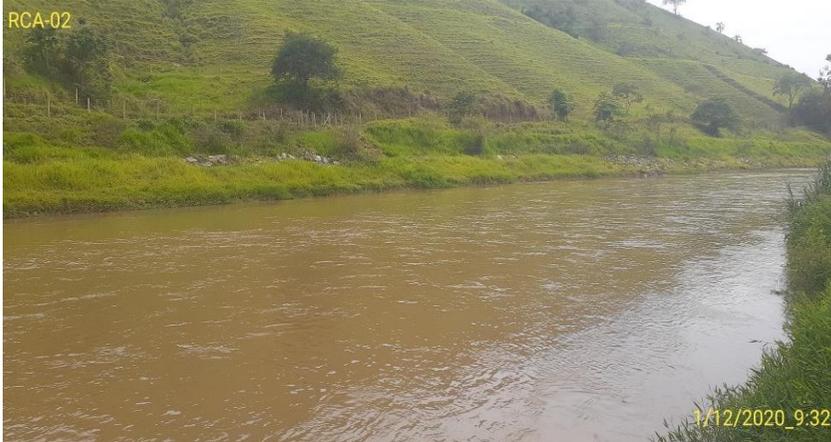
Código	Nome do Ponto	Descrição	Lat	Long
RCA 02	RCA 02 - Carmo 02 em Barra Longa/MG	Rio do Carmo em Barra Longa/MG	-20,28241	-43,044879

RCA 02 - Foram desconsiderados resultados suspeitos de nível a partir do dia 30/11/2020 até o dia 01/12/2020 às 08:00h, pois foi identificado pela equipe de campo que o sensor de nível estava com problema.

**Observação:** Foi identificado pela equipe de campo que a partir do dia 30/11/2020 até o dia 01/12/2020 às 08:00h os resultados de nível são inconsistentes, pois o sensor de nível estava com problema. Foi realizado instalação de um novo sensor de nível e os dados voltaram a ser transmitidos normalmente. Porém a partir do dia 05/12/2020 às 16:00h ocorreu falha de dados de nível o motivo está sendo verificado pela equipe de campo.

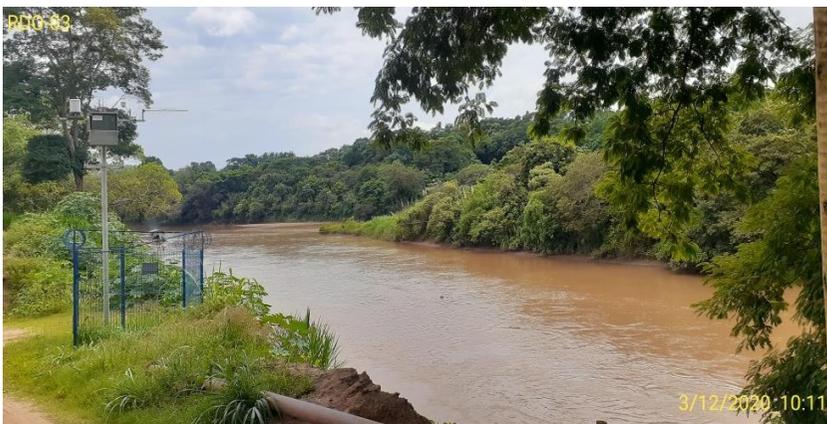
Código	Nome do Ponto	Descrição	Lat	Long
RDO 03	RDO 03 - Doce 03 em São Domingos do Prata/MG	Rio Doce em Sem Peixe/MG	-20,0144	-42,7446

RDO 03 - Os valores apresentados de condutividade do dia 03/12/2020 às 13:00h até o dia 05/12/2020 às 03:00h são suspeitos, pois não seguem o comportamento da série histórica desta estação. A equipe de campo vai verificar este ocorrido na manutenção desta semana.

**Observação:** Os valores apresentados no gráfico de condutividade do dia 03/12/2020 às 13:00h até o dia 05/12/2020 às 03:00h são suspeitos, pois não seguem o comportamento da série histórica desta estação. A equipe de campo vai verificar este ocorrido na manutenção desta semana.

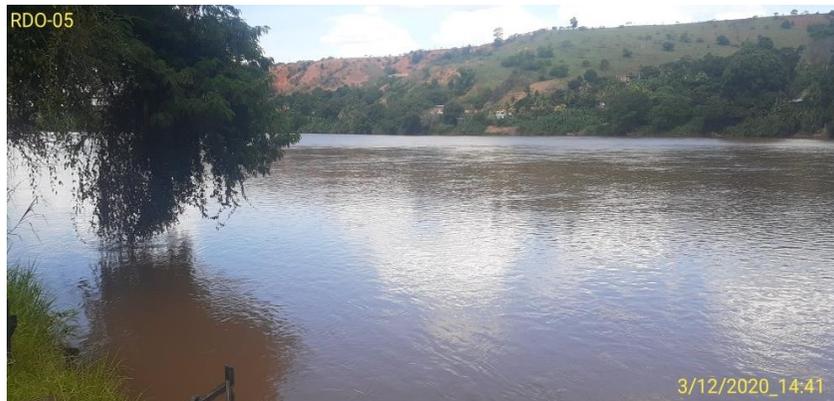
Código	Nome do Ponto	Descrição	Lat	Long
RDO 05	RDO 05 - Doce 05 em Belo Oriente/MG	Rio Doce em Belo Oriente/MG	-19,3207	-42,3646

RDO 05 - Foram considerados para os cálculos os dados de 30/11/2020 até 04/12/2020 às 04:00h, pois a estação parou de transmitir dados a partir do dia 04/12/2020 às 05:00h. A equipe de campo identificou que ocorreu grande incidência de chuva na região e a sonda apresentou defeito, onde não estabelece comunicação, possivelmente ocasionado por descarga atmosférica. Foi realizado a substituição da sonda hoje dia 07/12/2020.

**Observação:** Esta estação está com ausência de dados desde 04/12/2020 às 05:00h, a equipe de campo identificou que ocorreu grande incidência de chuva na região e a sonda apresentou defeito, onde não estabelece comunicação, possivelmente ocasionado por descarga atmosférica. Foi realizado a substituição da sonda hoje dia 07/12/2020.

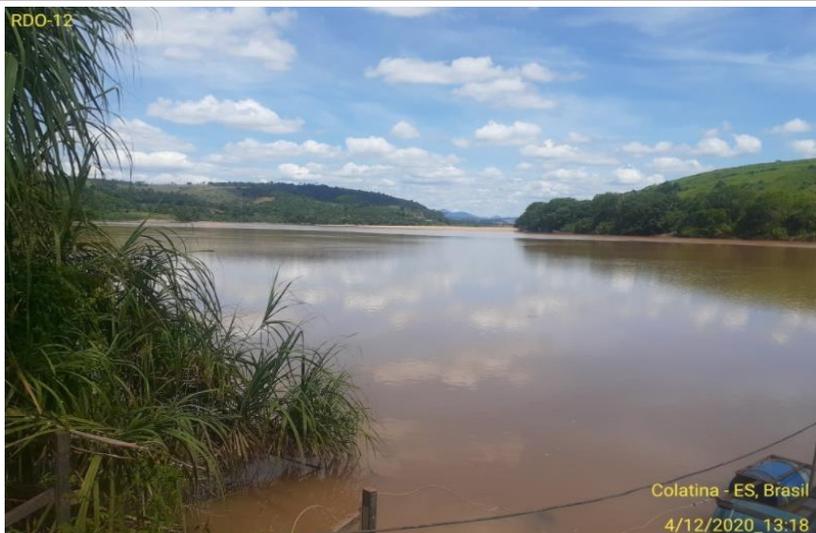
Código	Nome do Ponto	Descrição	Lat	Long
RDO 12	RDO 12 - Doce 12 em Colatina/ES	Rio Doce em Itapina/ES	-19,4993	-40,7587

RDO 12 - Foram desconsiderados resultados zerados do dia 03/12/2020 às 21:00h até o dia 04/12/2020 às 13:00h para todos os sensores exceto de precipitação, pois a equipe de campo identificou que essa condição ocorreu devido a descarga ATM, onde as 3 portas de comunicação foram queimadas.

**Observação:** Nos gráficos de turbidez e condutividade ocorreu ausência de dados e resultados zerados do dia 03/12/2020 às 21:00h até o dia 04/12/2020 às 13:00h, a equipe de campo identificou que essa condição ocorreu devido a descarga ATM, onde as 3 portas de comunicação foram queimadas no momento do pico de precipitação. A manutenção corretiva foi realizada e os dados voltaram ser transmitido normalmente.

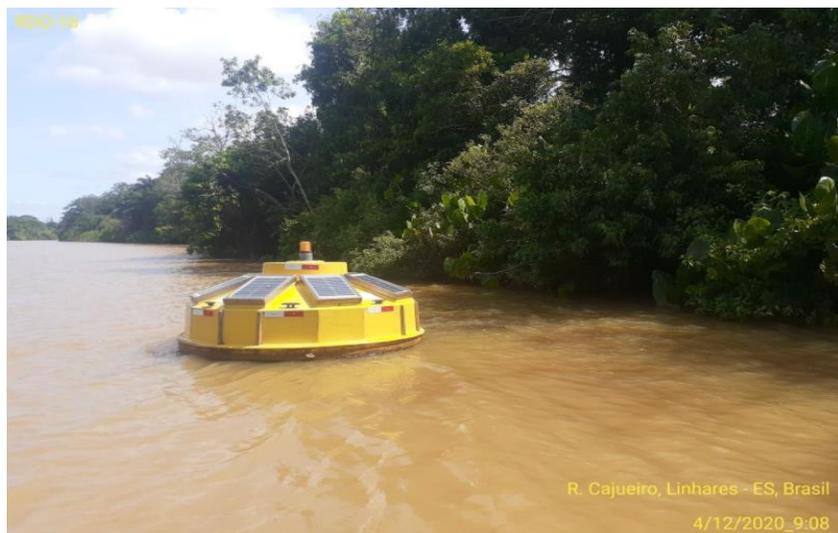
Código	Nome do Ponto	Descrição	Lat	Long
RDO 16	RDO 16 - Doce 16 em Linhares/ES	Foz do rio Doce em Regência/ES	-19,6464	-39,8232

RDO 16 - Foram considerados para os cálculos os dados de 30/11/2020 até 05/12/2020 às 09:00h, pois a estação parou de transmitir dados a partir do dia 05/12/2020 às 10:00h. A equipe de campo vai verificar este ocorrido na manutenção desta semana.

**Observação:** Ausência de dados a partir do dia 05/12/2020 às 10:00h. A equipe de campo vai verificar este ocorrido na manutenção desta semana.
