**BOLETIM SEMANAL DA QUALIDADE DA ÁGUA**  
**PROGRAMA DE MONITORAMENTO QUALI-QUANTITATIVO SISTEMÁTICO DE ÁGUA E SEDIMENTOS (PMQQS)**

Data da última atualização: 24/01/2022

**Este boletim tem como objetivo disponibilizar informações atualizadas produzidas pelas estações de monitoramento automáticas do Programa de Monitoramento Quali-Quantitativo Sistemático de Água e Sedimentos – PMQQS.**

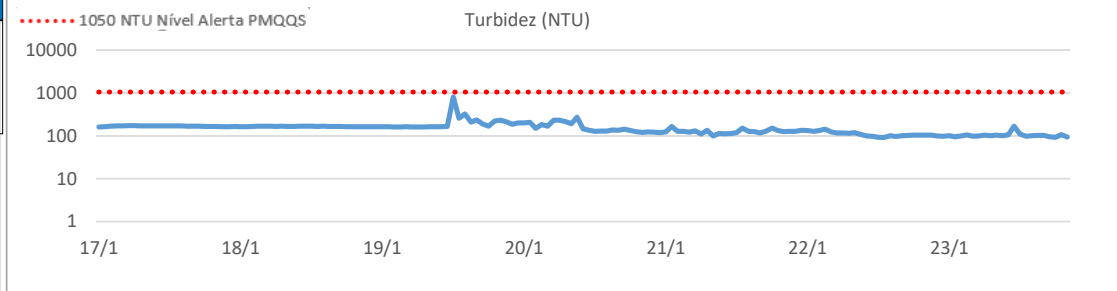
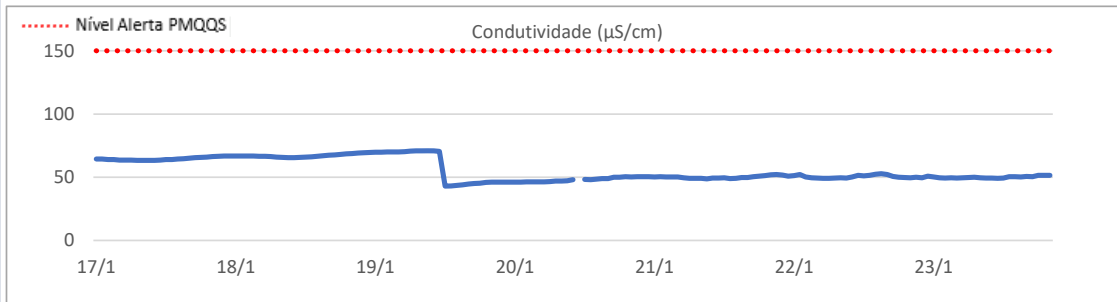
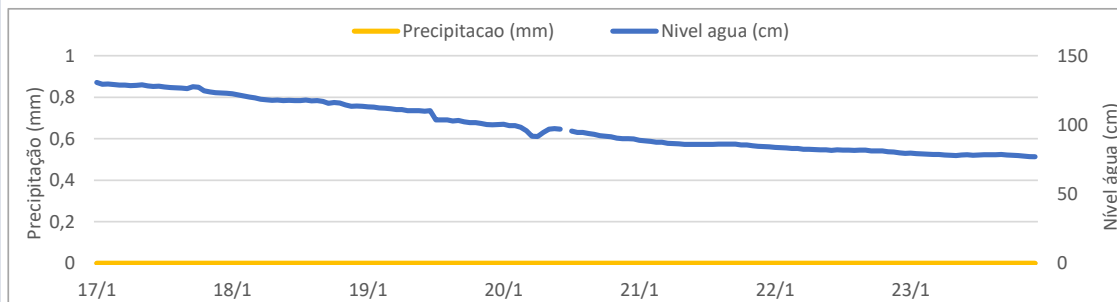
**Gráfico Semanal**

RCA 02 - Foram desconsiderados resultados até o dia 19/01/2022 às 12:00h devido a presença de acúmulo de sedimento dentro da tubulação de acondicionamento que estava interferindo os resultados.

**Observação:** Identificado pela equipe que a transmissão até o dia 19/01/2022 às 12:00h sofreram interferência pelo acúmulo de sedimentos no interior da tubulação.

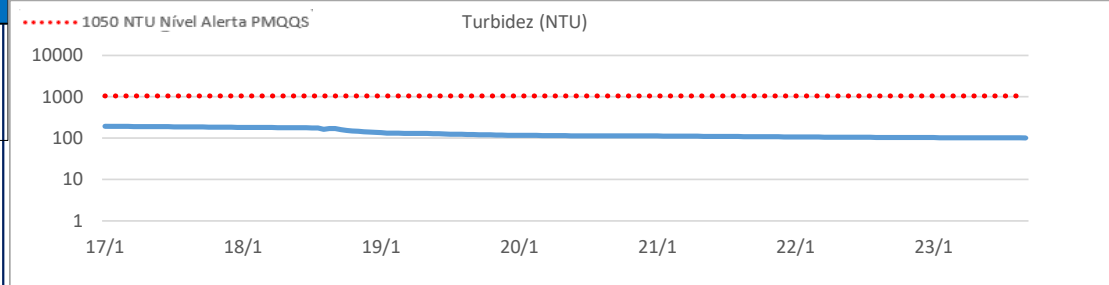
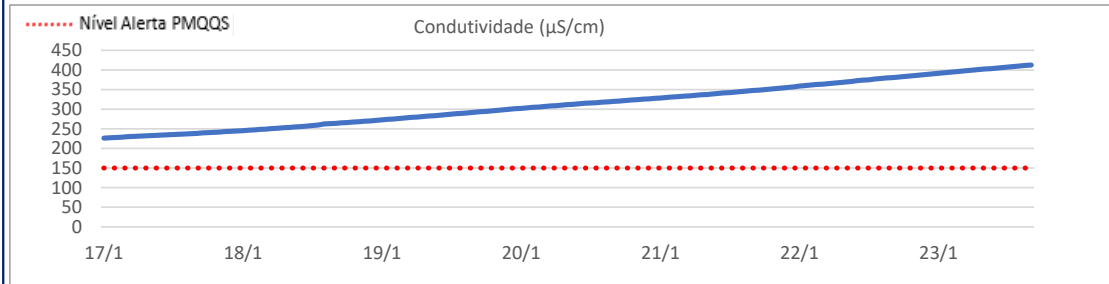
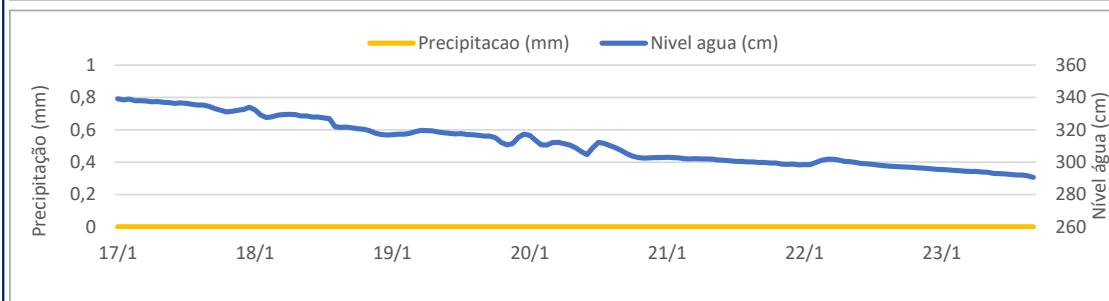
**Gráfico Semanal**

RDO 01 - Os resultados de oxigênio dissolvido e condutividade são suspeitos, pois podem estar sob interferência de acúmulo de material na tubulação da sonda, o qual não pode ser removido ainda devido ao elevado nível do rio.

**Observação:** Identificado pela equipe de campo que os resultados apresentados nesta semana podem estar sob interferência de acúmulo de material na tubulação da sonda, o qual não pode ser removido ainda devido ao elevado nível do rio.

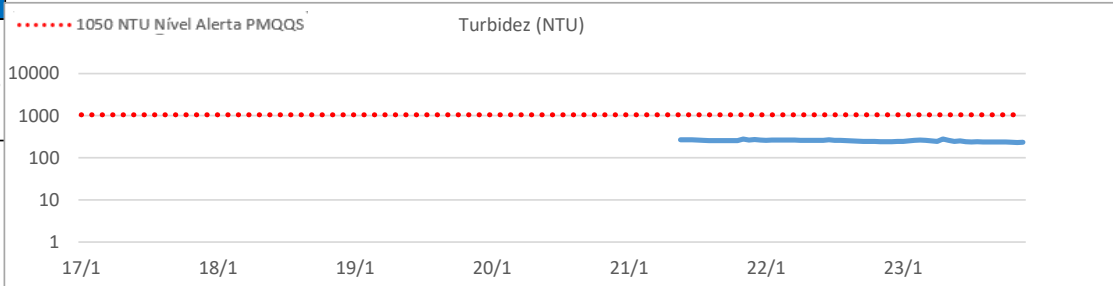
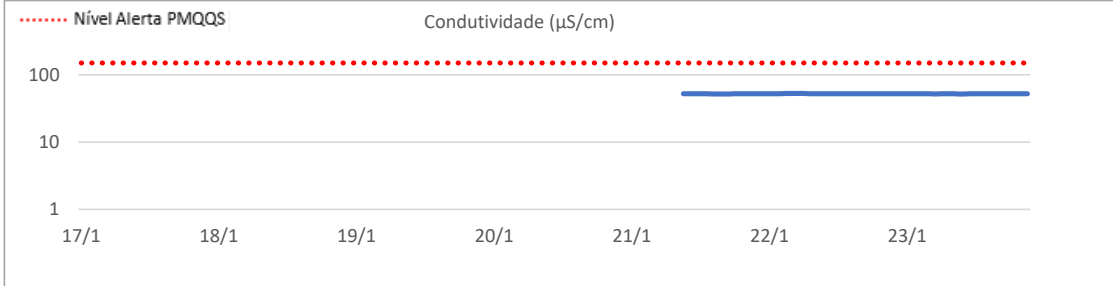
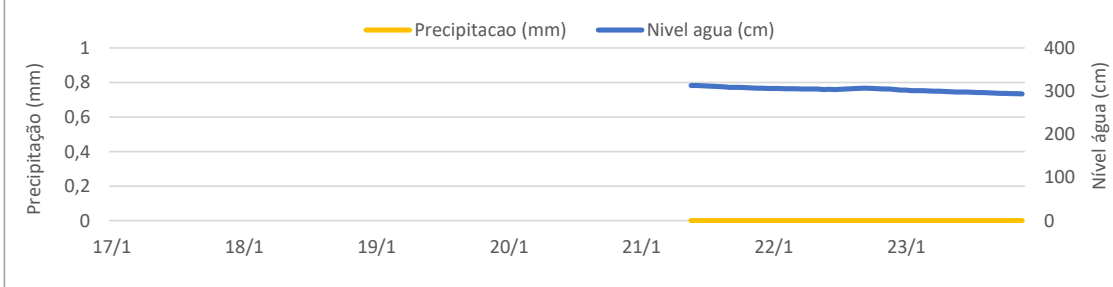
**Gráfico Semanal**

**Observação:** Identificado pela equipe de campo que a partir das 21:00h do dia 09/01/2022 até o dia 21/01/2022 às 08:00h a estação parou de transmitir dados, devido à fortes chuvas e elevação do nível de água ela ficou submersa interrompendo suas transmissões. A partir do dia 21/01/2022 às 09:00h após manutenção os dados voltaram a ser transmitidos normalmente.

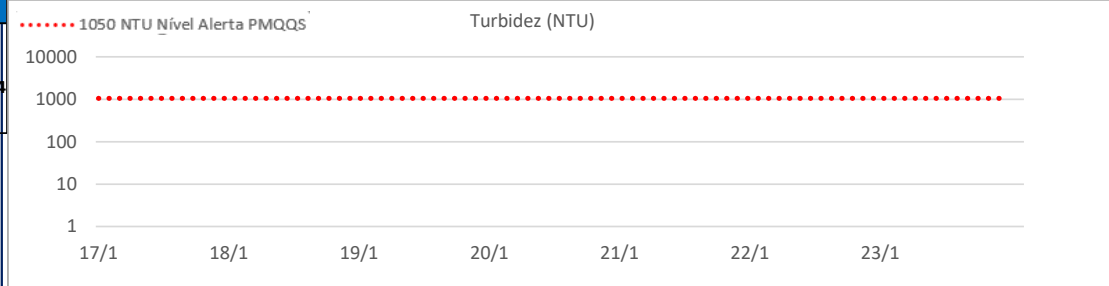
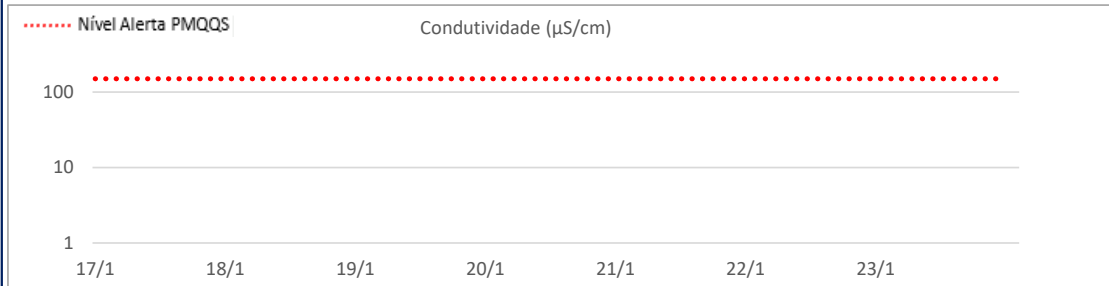
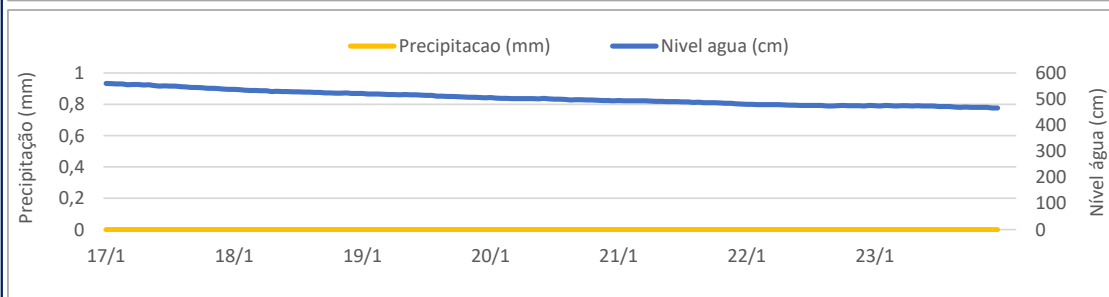
**Gráfico Semanal**

**Observação:** Identificado pela equipe de campo que devido as fortes chuvas e elevação do rio ocorreu rompimento do cabo de alimentação e dados da sonda e a tubulação de acondicionamento foi danificada. Com o nível elevado ainda não foi possível identificar todos os danos. Os dados pararam de ser transmitidos a partir do dia 10/01 às 07:00h.

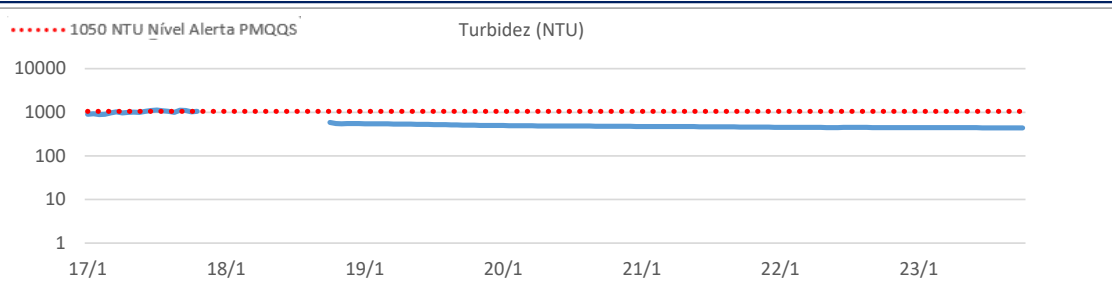
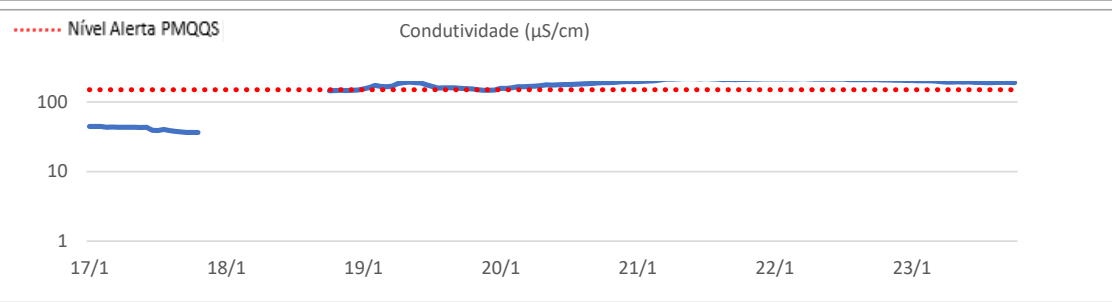
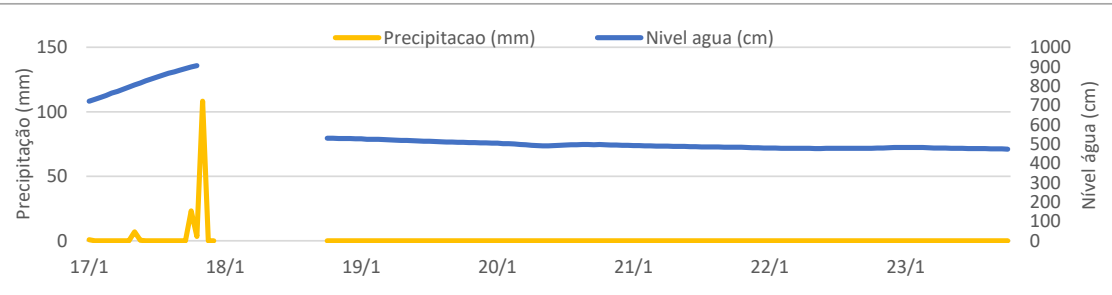
**Gráfico Semanal**

RDO 05 - No dia 18/01/2022 foi realizado a manutenção corretiva e os dados voltaram a ser transmitidos, porém não foi possível verificar a sonda, pois a tubulação de acondicionamento ainda encontra-se submersa. Assim alguns dados podem de qualidade podem estar alterados.

RDO 05 - Resultados fixos de 0,31 mg/L de oxigênio dissolvido em todo o período deste boletim. Possível causa: Tubulação de acondicionamento da sonda submersa.

**Observação:** Identificado pela equipe de campo interrupção dos dados no dia 10/01 às 22:00h devido às fortes chuvas e aumento do nível do rio que a deixou estação submersa. Após a redução do nível, no dia 18/01/2022 foi realizado a manutenção corretiva e os dados voltaram a ser transmitidos, porém não foi possível verificar a sonda, pois a tubulação de acondicionamento ainda encontra-se submersa. Assim alguns dados podem de qualidade podem estar alterados.

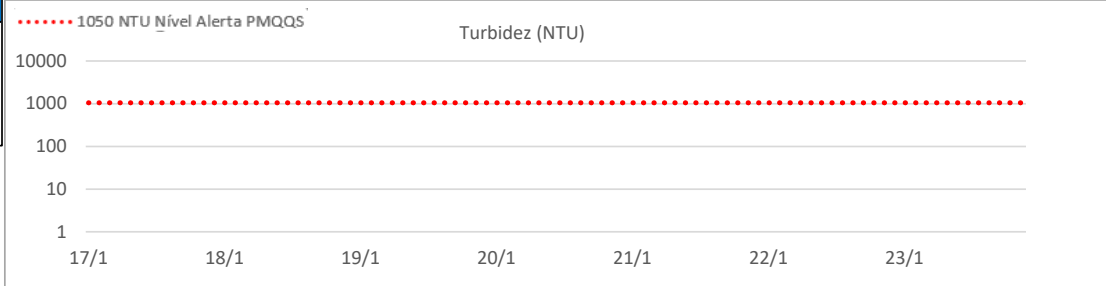
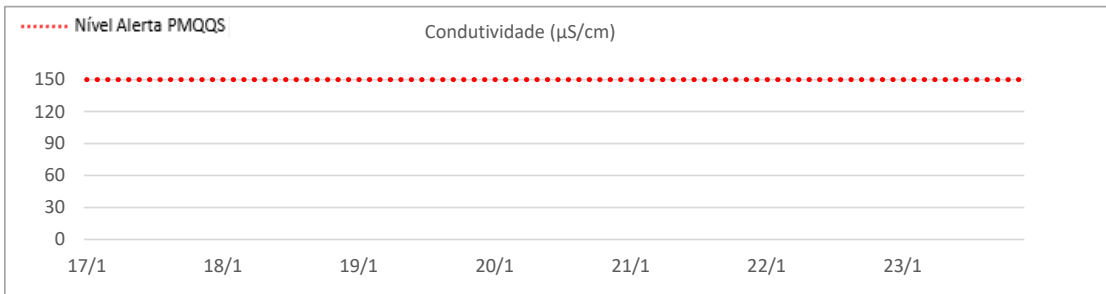
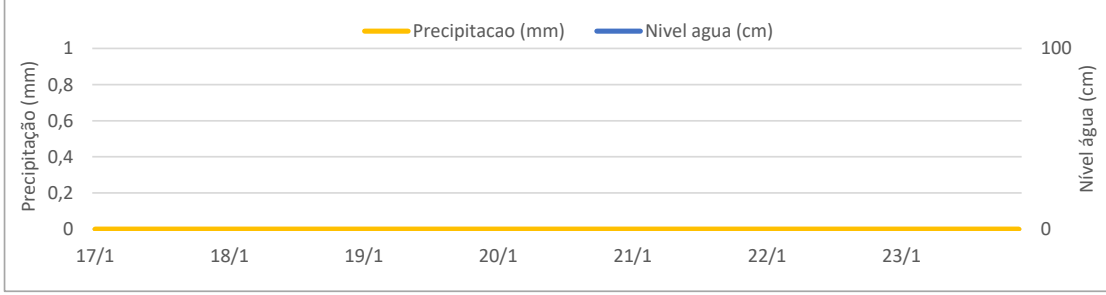
**Gráfico Semanal**

**Observação:** Identificado pela equipe de campo que o pier onde se encontra a sonda está totalmente danificado e que sonda parou de reportar os dados no dia 12/01 às 03:00h. Após a redução do nível a equipe de campo irá avaliar a situação e realizar as devidas manutenções.

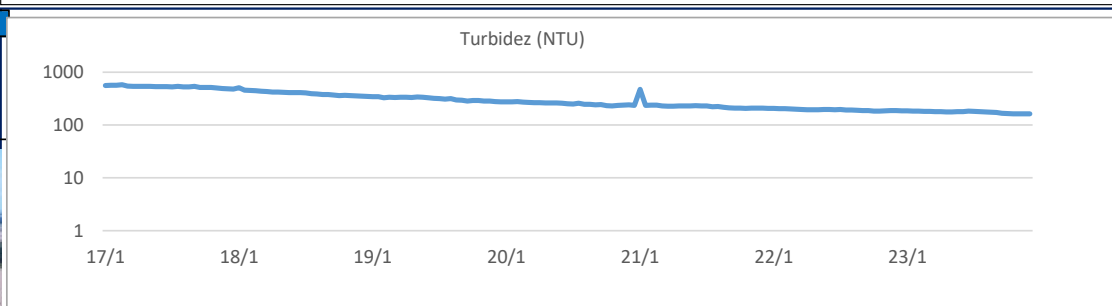
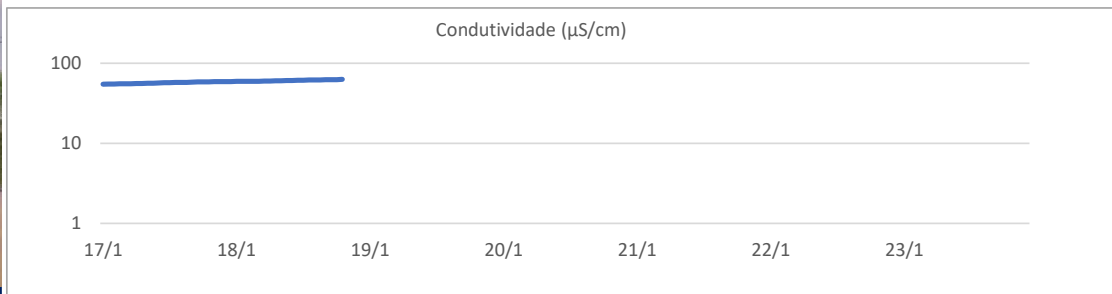
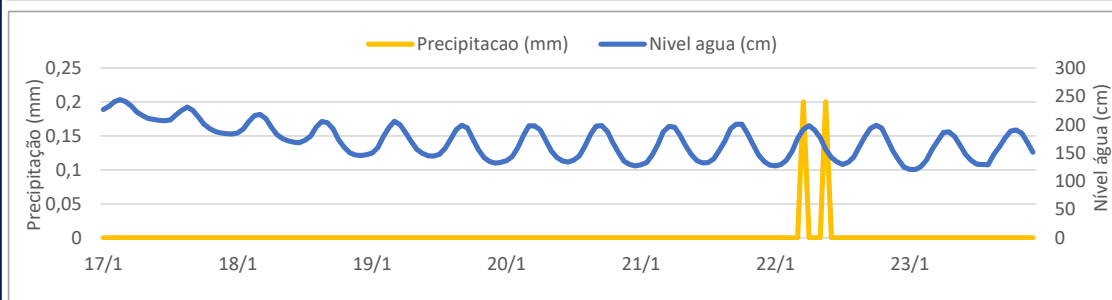
**Gráfico Semanal**

RDO 16 - Os dados reportados podem estar sob interferência devido à falta de manutenção após a falta de acesso a Regência. As fortes chuvas e aumento do nível do rio ilhou Regência ES impossibilitando o acesso.

RDO 16 - Resultados zerados de condutividade e temperatura da amostra do dia 18/01/2022 às 20:00h até o dia 23/01/2022 às 23:00h. Possível causa: Perda de ajustes do sensor.

**Observação:** Não foi possível realizar a manutenção nesta estação, pois o acesso para Regência estava impossibilitado, devido às fortes chuvas e o aumento do nível do rio. Assim que o acesso for liberado a equipe de manutenção irá realizar as devidas manutenções.
