## RELATÓRIO TÉCNICO

# DESENVOLVIMENTO DE OPÇÕES VIÁVEIS PARA MITIGAR O RISCO DE INUNDAÇÃO EM BARRA LONGA

Samarco Mineração S.A.

**Número do Relatório:** RT-E-26-005\_159-515-2282\_00-B/G006900-G-1RT103\_R-00

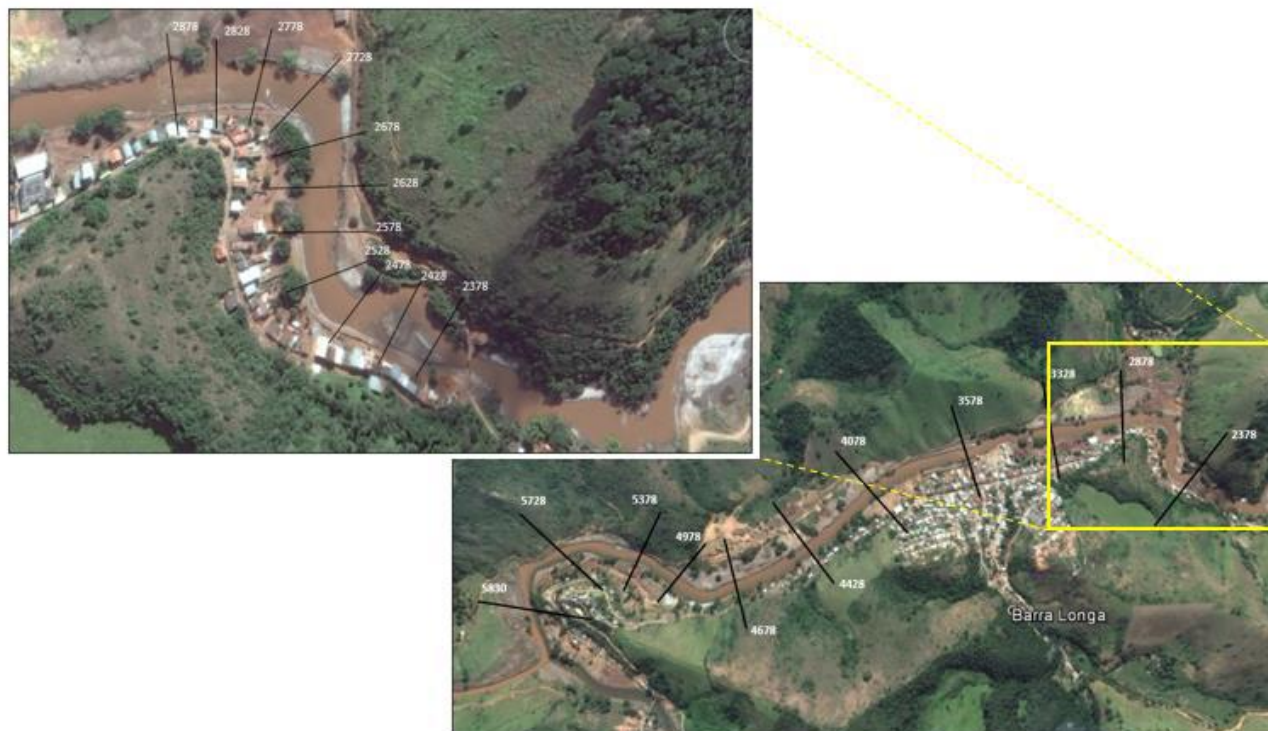
Foi desenvolvido um modelo de estado estacionário HecRAS como parte do estudo realizado pela Golder Associates Brasil em junho de 2016<sup>1</sup>, o qual foi adotado como base para esta análise das possíveis alternativas de mitigação. A **Figura 1** abaixo apresenta uma visão geral do layout do modelo.

Figura 1: Layout do modelo HecRAS (a montante da ponte de Barra Longa).

A velocidade de fluxo prevista no canal entre XS 2728 (ver Figura 1) e XS 1978 (aproximadamente 350 m a jusante da ponte) aumentará para cerca de 2,5 m/s no evento de retorno de 25 anos (4%) e para 3,5 m/s no evento de retorno de 100 anos (1%). Antes da remoção das constrições (isto é, nas condições atuais), a velocidade do rio é da ordem de 2 a 2,5 m/s tanto para o período de retorno de 25 anos como para o período de retorno de 100 anos.

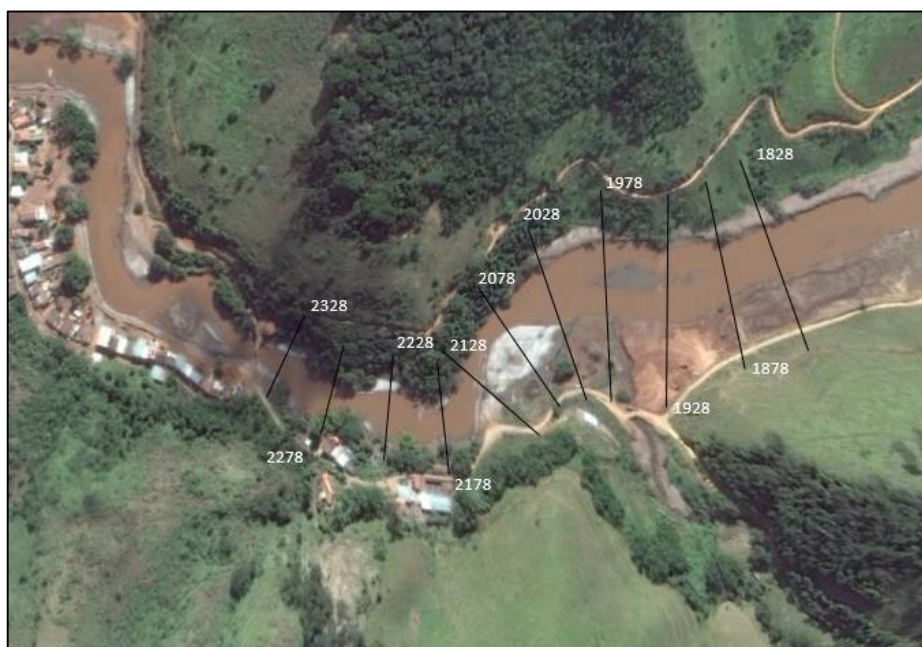
Figura 2: Layout do modelo HecRAS (a jusante da ponte de Barra Longa).

ID da construção (ver Figura 2)	Descrição da construção	Material	Modelo HecRAS XS alterado para refletir a remoção de construção	Comentários	Remoção recomendada	Volume indicativo de remoção (m <sup>3</sup> ) <sup>3</sup>
1	Construção localizada no canal (dentro do canal)	Rejeitos & sedimentos	3428	<p>A construção #1 está situada no trecho urbano, reduzindo a capacidade do canal neste local.</p> <p>A modelagem demonstrou que, sem a remoção desta construção localizada, os benefícios das obras a jusante serão significativamente reduzidos a montante de XS3428, diminuindo assim o nível de proteção que se pode obter no centro da cidade.</p>	Sim	150m <sup>3</sup>
2	Banco no canal (margem direita)	Rejeitos & sedimentos	2728 & 2678	<p>Fotografias do rio antes do rompimento da Barragem de Rejeitos de Fundão confirmam que as constrições #2, 3 e 4 são depósitos de sedimentos (e posteriormente rejeitos) dentro do canal resultantes do regime geomorfológico natural do rio.</p> <p>A modelagem demonstrou que a remoção controlada destes depósitos aumentará a capacidade do canal e, consequentemente, reduzirá significativamente a frequência e a severidade das inundações em Barra Longa.</p>	Sim	400m <sup>3</sup>

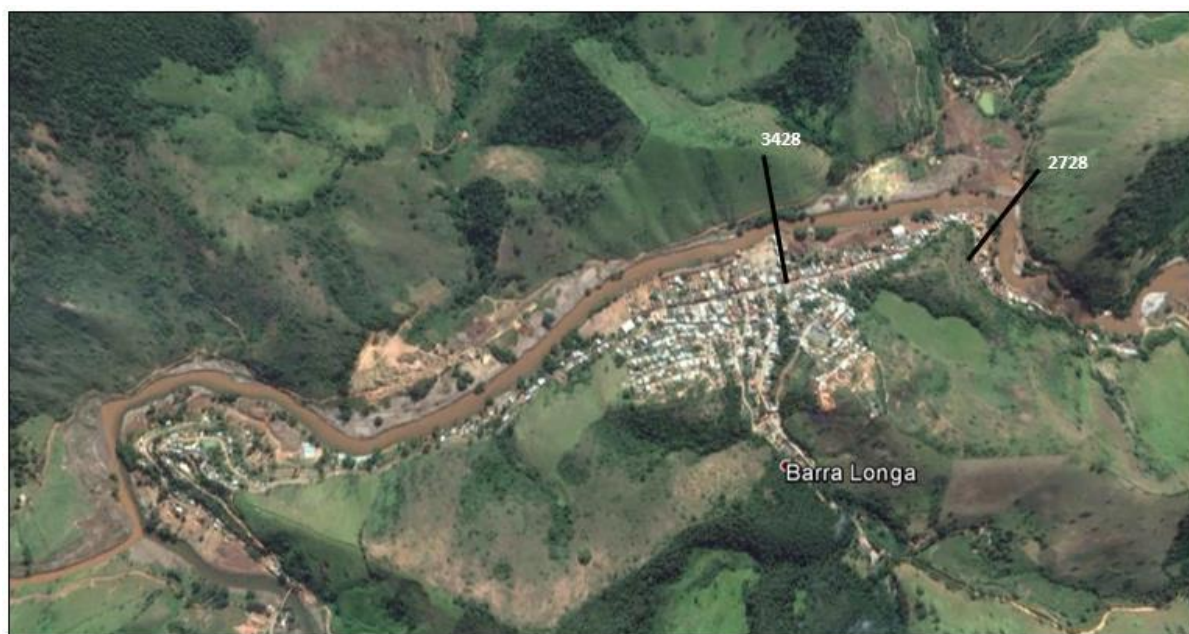
- A remoção de uma restrição modelada em XS 2728 (XS: seção transversal). Ficou evidente no campo e também a partir de uma fotografia aérea<sup>2</sup> do rio que a restrição que havia sido modelada neste local não mais existe no sistema. A topografia do XS não foi alterada a partir das informações geofísicas coletadas em março de 2016<sup>3</sup>. Entretanto, os marcadores nas margens foram corrigidos de modo a refletir mais precisamente as extensões direita e esquerda do canal do rio.

- A remoção de uma restrição modelada em XS 3428. Ficou evidente no campo e também a partir de uma fotografia<sup>2</sup> do rio que a restrição que havia sido modelada neste local é agora menos evidente no sistema físico do que era refletido no arranjo modelado em junho de 2016. Portanto, mais uma vez, a topografia do XS não foi alterada em relação às informações geofísicas coletadas em março de 2016<sup>3</sup>. Entretanto, os marcadores nas margens foram corrigidos de modo a refletir mais precisamente as extensões direita e esquerda do canal do rio.

As locações de XS 2728 e XS 3428 são ilustradas graficamente na figura abaixo.

*Figura 3: Condições removidas em XS 2728 e XS 3428.*

A remoção destas condições resultou em uma redução dos níveis de pico de cheia previstos no projeto associados com o arranjo “afetado” (depois do rompimento). Entretanto, esta é considerada uma descrição mais acurada do risco de inundação em Barra Longa a partir de agosto de 2016, sendo, por conseguinte, adotados como base para o desenvolvimento de possíveis opções de mitigação no rio.

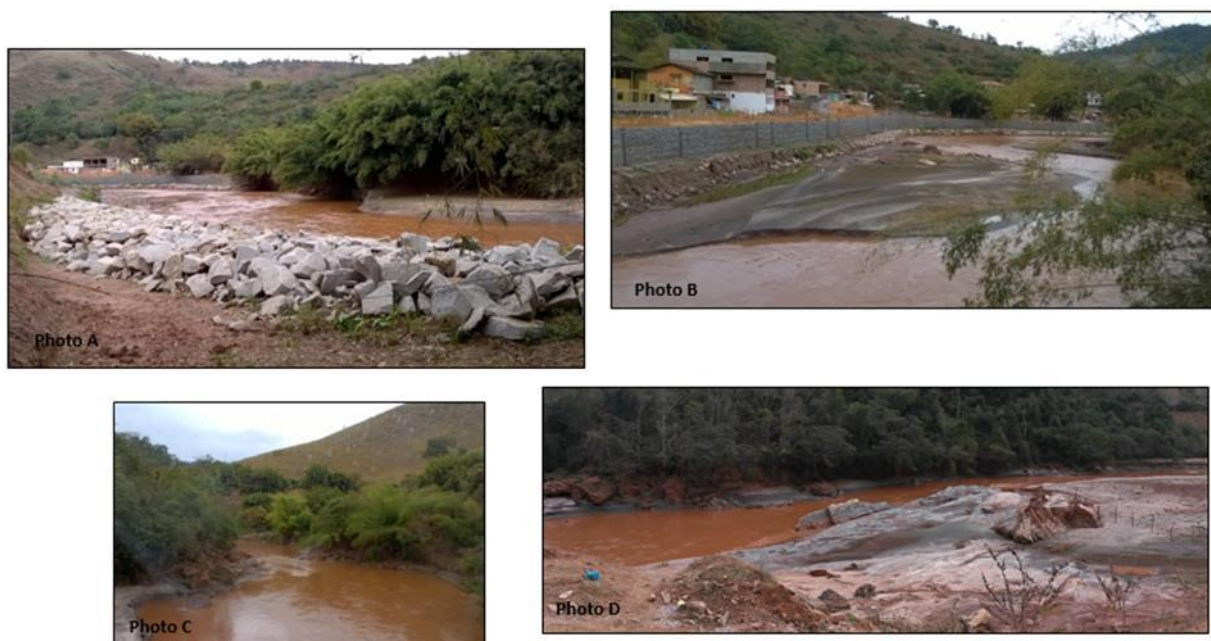
Figura 9: Fotografias de constrictões consideradas para remoção.

As constrictões que foram identificadas para possível remoção são praias naturais e afloramentos rochosos que representam “pontos de restrição” no canal imediatamente a montante e a jusante da ponte de Barra Longa.

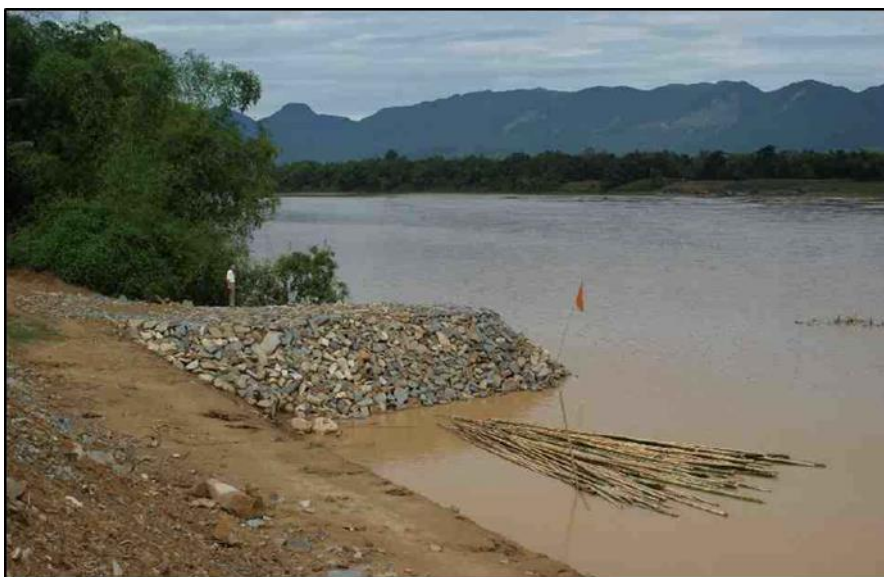
Após a remoção das constrições, serão necessários corta-rios localizados para redirecionar o fluxo do canal principal e evitar a formação de novas praias. Os corta-rios serão construídos com materiais prontamente disponíveis (isto é, rocha ou madeira) e demandarão um projeto de engenharia caso esta seja considerada a opção preferencial. Uma configuração típica de corta-rio é apresentada na **Figura 10** abaixo. Eles serão construídos na margem oposta do rio (isto é, na margem norte).

Figura 10: Arranjo de corta-rio típico.

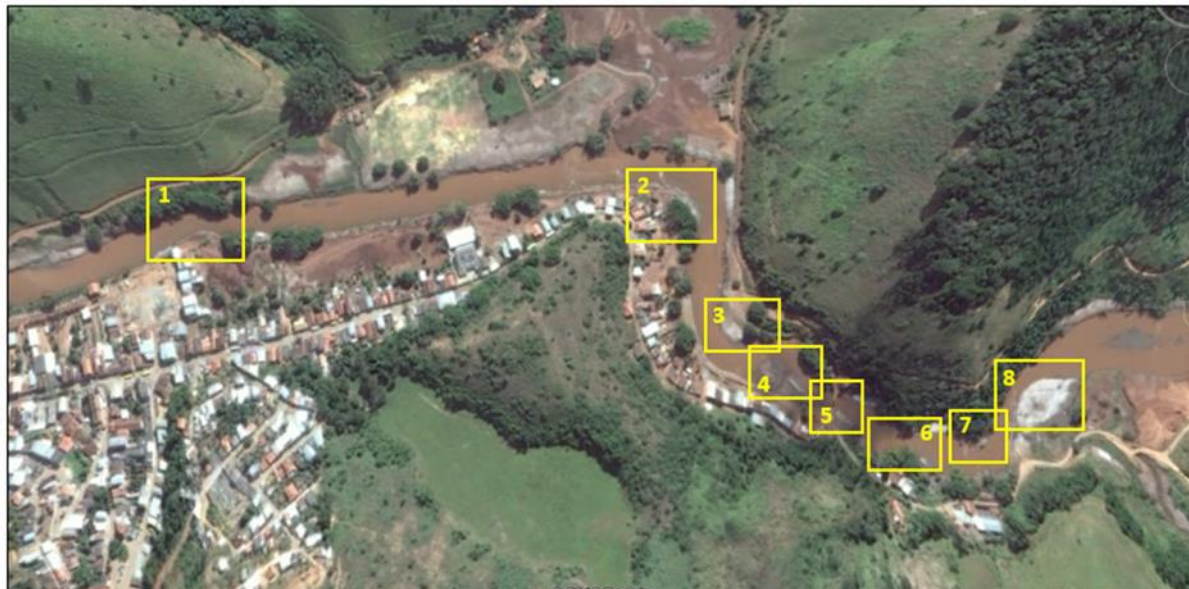
A **Figura 12** abaixo mostra uma visão geral das constrições que foram avaliadas como parte deste estudo.

*Figura 12: Localização de constrições avaliadas para remoção.*

- Confirmação da geometria do canal nestes locais visando subsidiar o projeto final do canal e dos respectivos corta-rios;
- Determinação da probabilidade de se encontrar rochas nas constrições 5 e 6 (ver **Figura 12**); e
- Determinação das propriedades das rochas que possam ser encontradas, de modo a subsidiar o método de remoção.

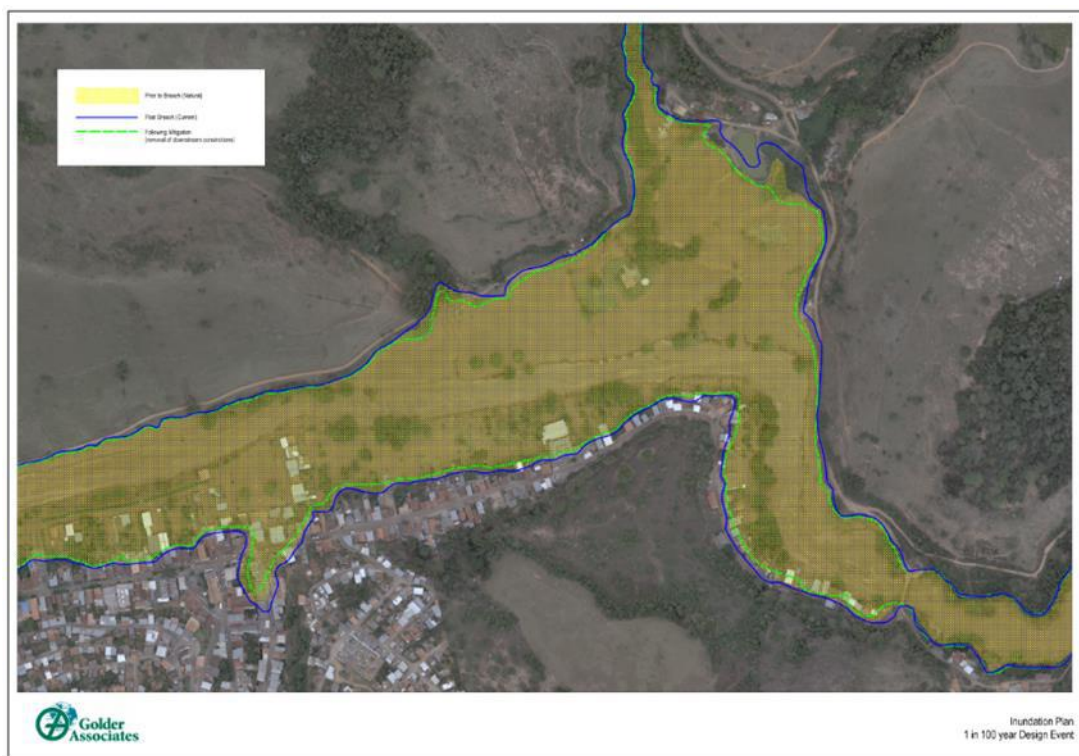
Figura 15: 1 evento em 100 anos.

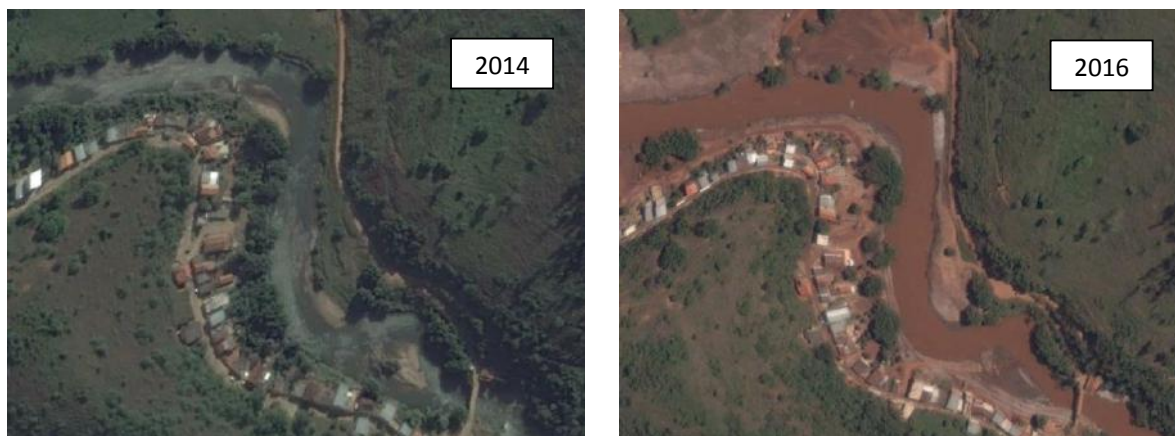
Como destacado na **Tabela 7** acima, várias das constrições, cuja remoção é recomendada, são constituídas de depósitos naturais de sedimentos (e posteriormente rejeitos) que surgiram como resultado do movimento geomorfológico natural do rio do Carmo. A **Figura 16** abaixo ilustra a deposição natural do rio do Carmo em 2014 e 2016 respectivamente, reforçando este ponto em torno das constrições 2, 3 e 4, como descrito na **Tabela 7**.

*Figura 16: Rio do Carmo (Barra Longa).*

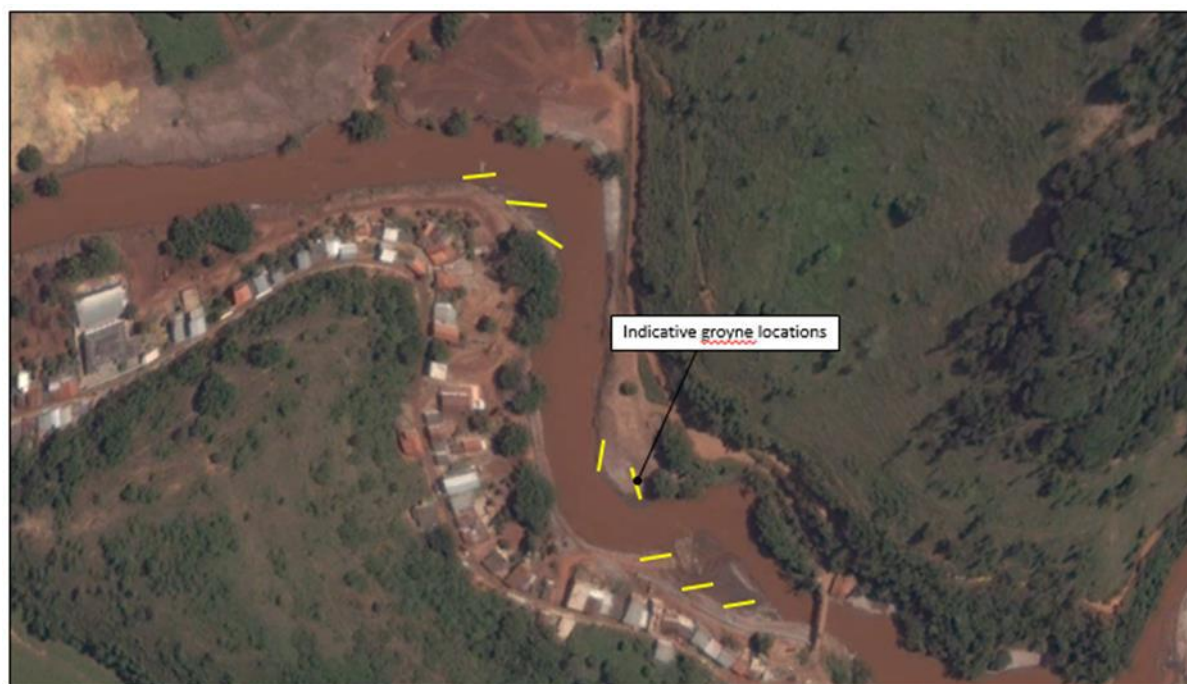
Portanto, para se evitar que estes depósitos se formem novamente, será necessário construir uma série de corta-rios que acelerarão o fluxo e impedirão a deposição de sólidos suspensos. Os locais recomendados para a possível implementação de corta-rios são mostrados na **Figura 17** abaixo.

*Figura 17: Locais indicativos para a construção de corta-rios.*

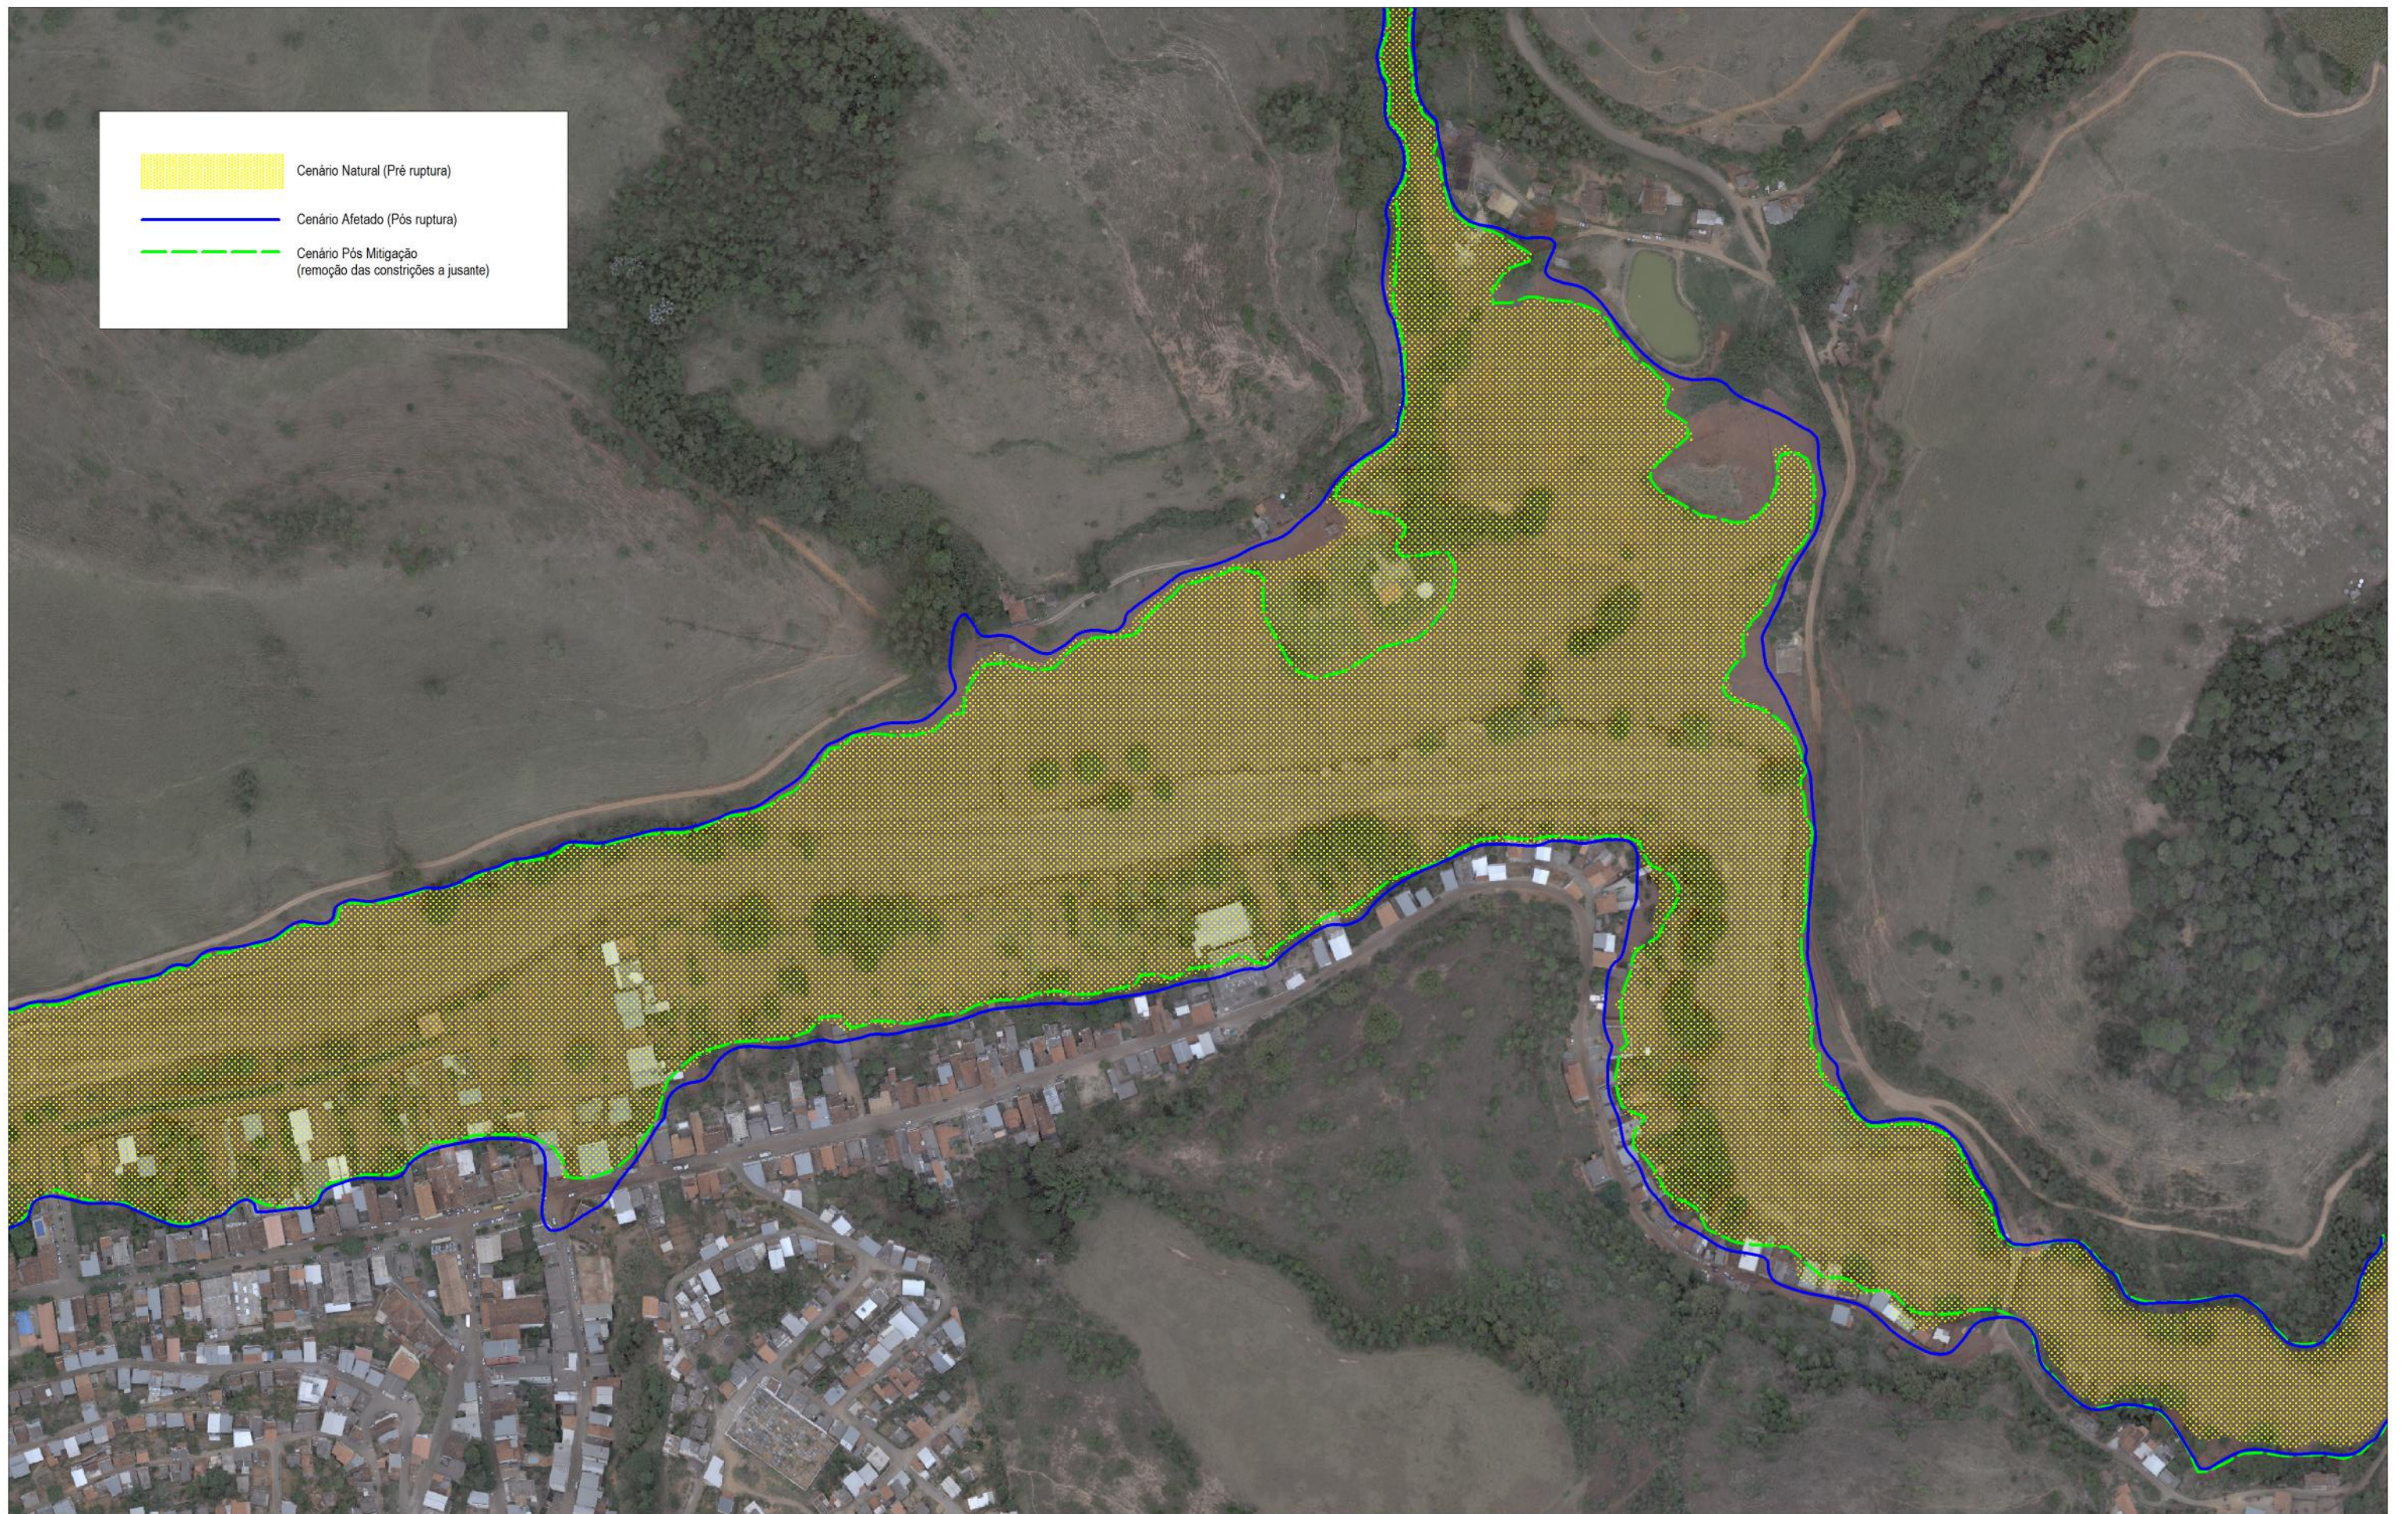
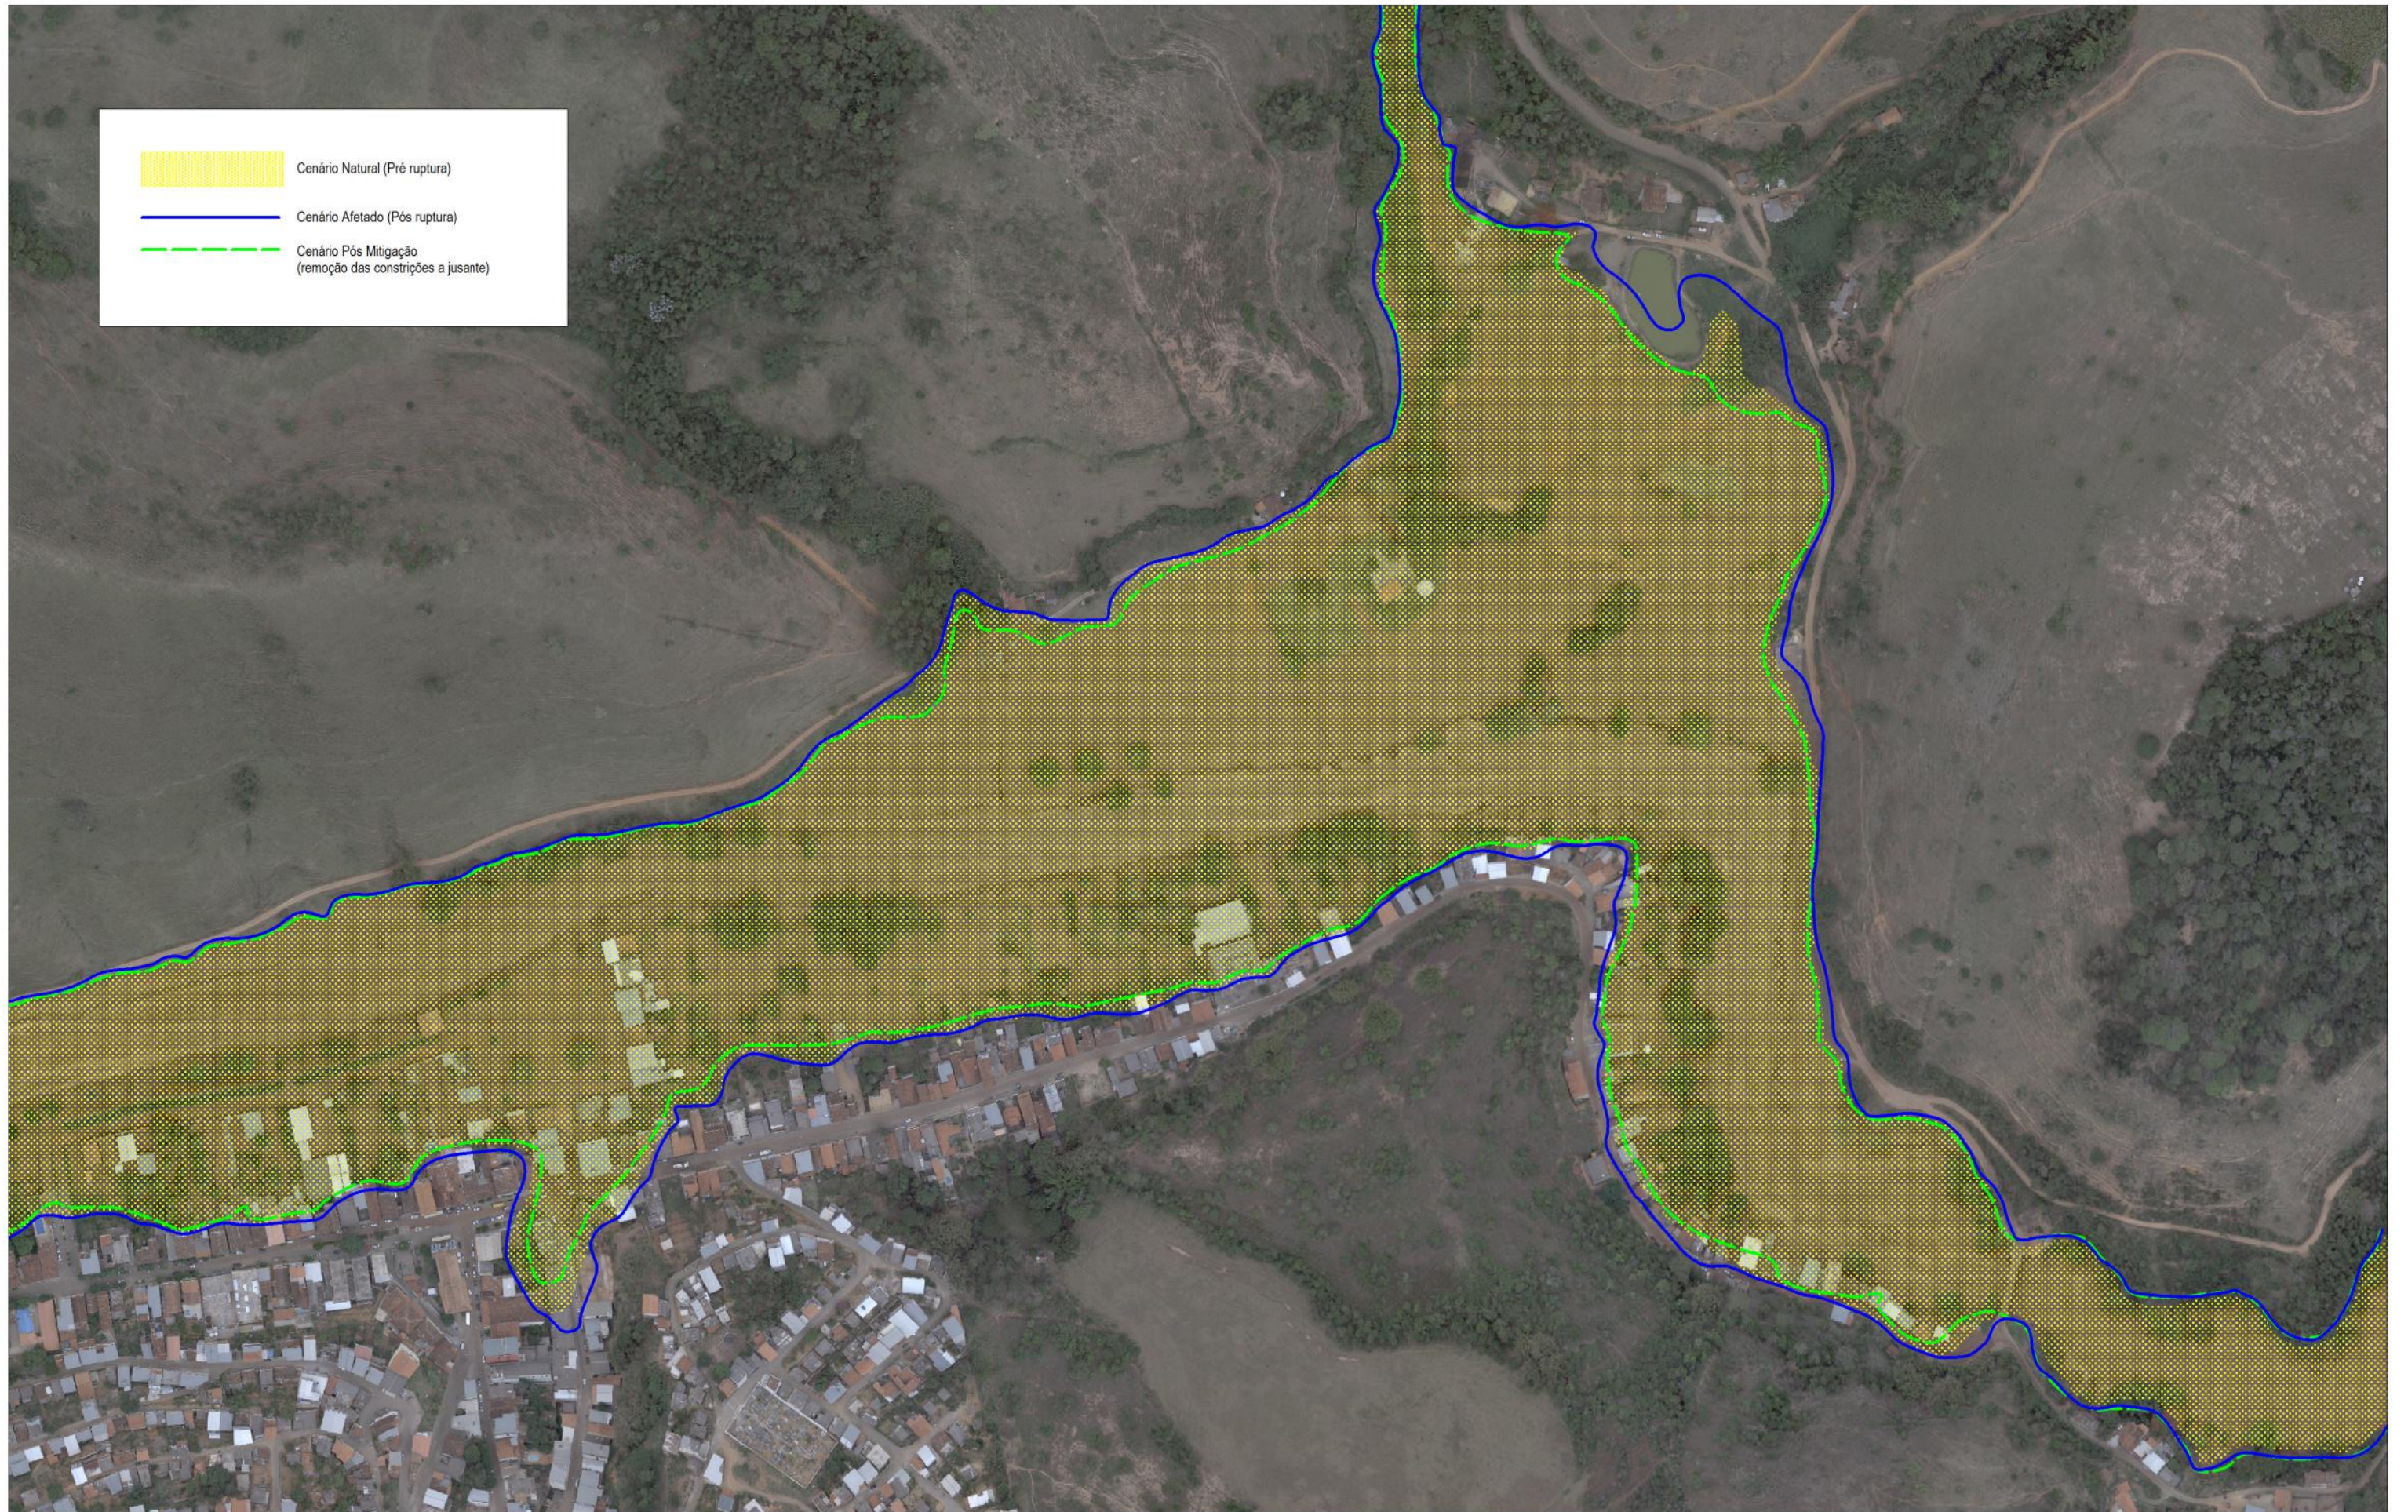
## **Manchas de Inundação**

-  
- The map displays an aerial view of a landscape with a river or stream flowing through it. A large area is shaded with a yellow dot pattern, representing the 'Natural Scenario (Pre rupture)'. This area is bounded by a solid blue line, representing the 'Affected Scenario (Post rupture)'. A dashed green line, representing the 'Post Mitigation Scenario (removal of structures downstream)', follows the inner edge of the yellow-shaded area. The map shows a residential area with many small buildings in the lower-left and middle-right sections, and a larger open area with some structures in the upper-right. A small pond is visible in the upper-right. The legend in the top-left corner provides the key for the different scenarios.
- Cenário Natural (Pré ruptura)
  - Cenário Afetado (Pós ruptura)
  - Cenário Pós Mitigação  
(remoção das construções a jusante)

As extensões de inundação previstas no centro da cidade são mostradas na **Figura 13** abaixo e no **Anexo C**.
