**Atualização do Plano de Recuperação  
Ambiental Integrado  
PRAI**

**Janeiro 2016**

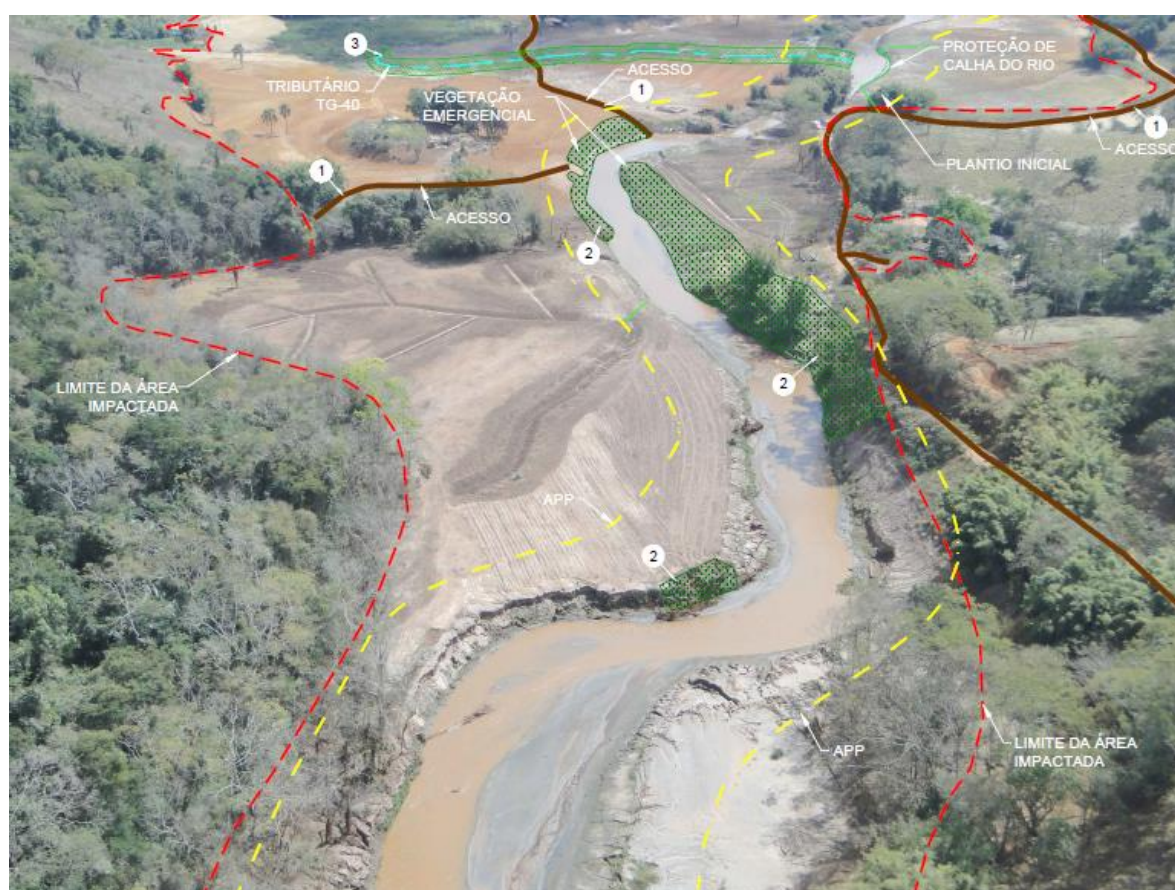
ETAPAS DO PROJETO EXECUTADAS

- 1 – ACESSOS
- 2 – VEGETAÇÃO EMERGENCIAL
- 3 – RECUPERAÇÃO DOS TRIBUTÁRIOS

Figura 3 - Representação esquemática das etapas 1 a 3 de recuperação ambiental.

As 8 etapas listadas são apresentadas de forma esquemática das figuras a seguir:

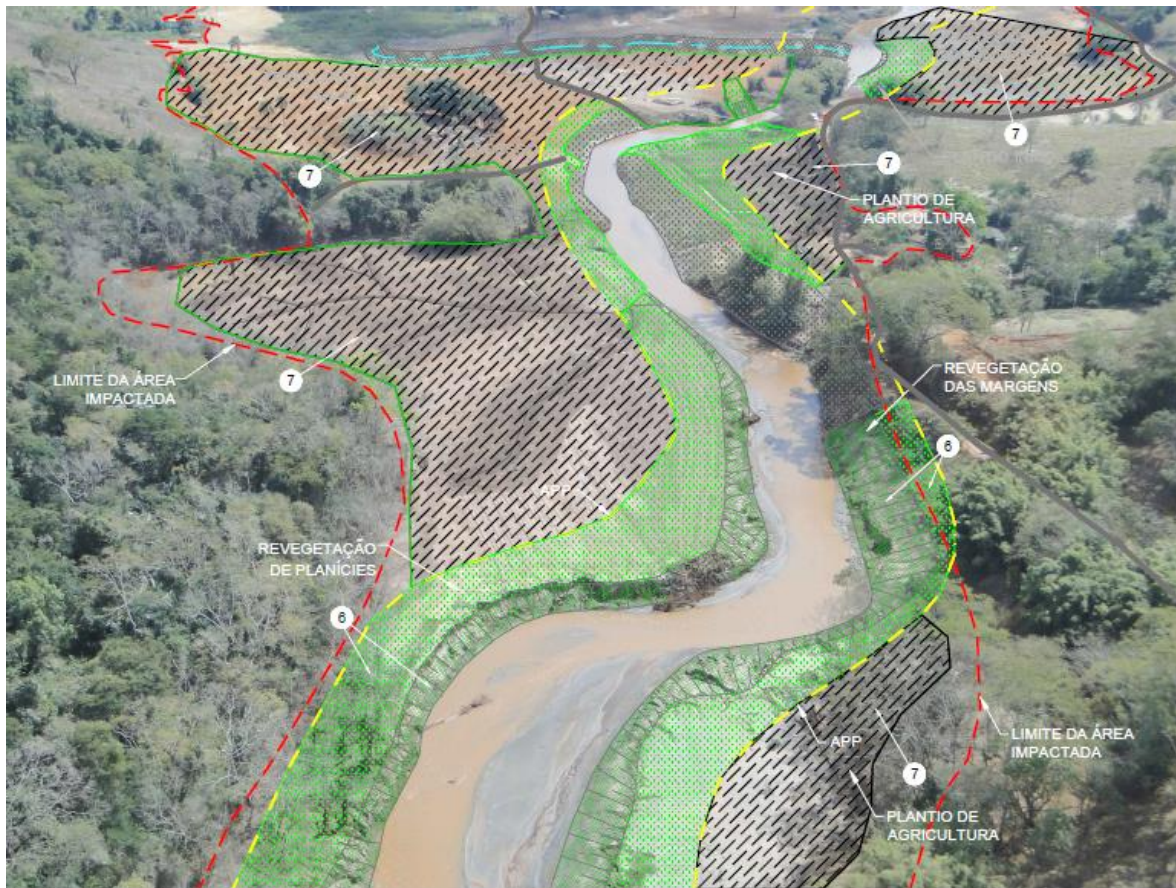
ETAPAS DO PROJETO A SEREM EXECUTADAS

- 6 – REVEGETAÇÃO DAS MARGENS E PLANÍCIES
- 7 – PLANTIO AGRICULTURA

Figura 5 - Representação esquemática das etapas 6 e 7 de recuperação ambiental.

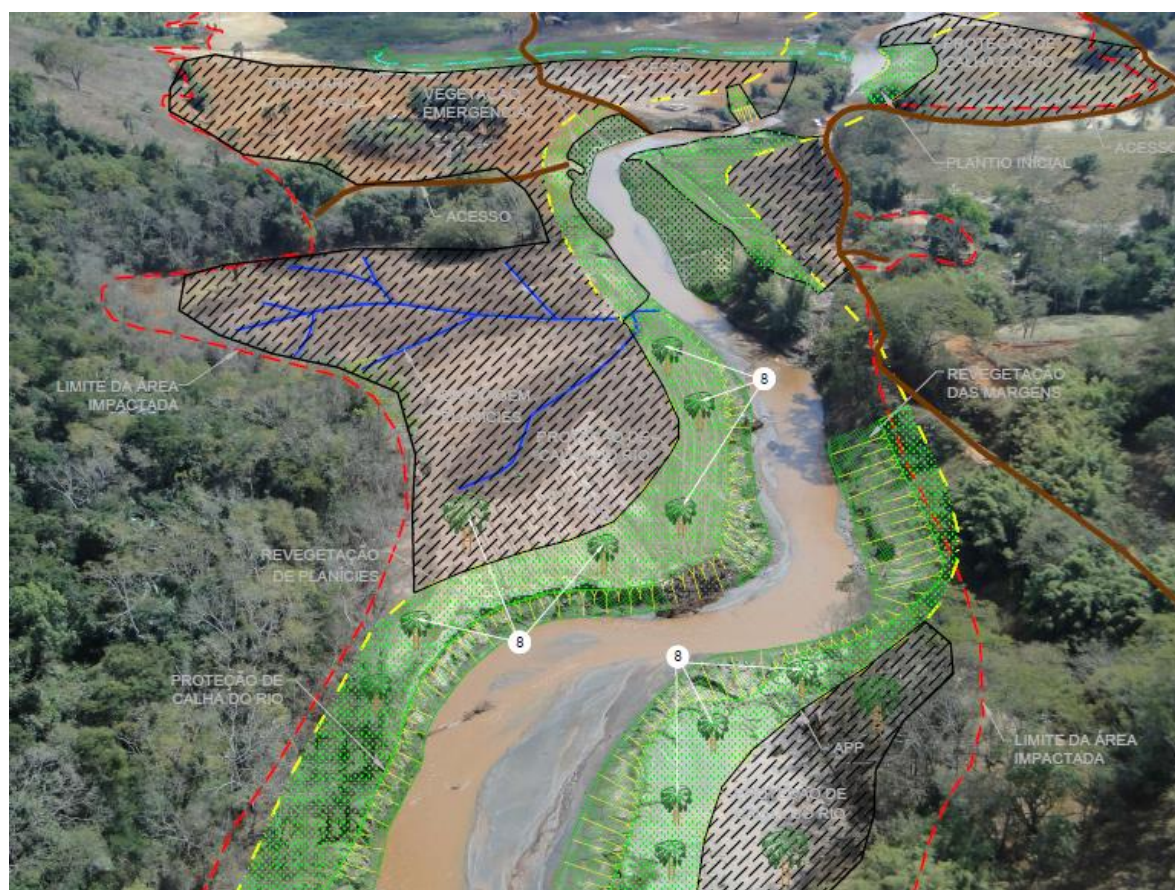
ETAPAS DO PROJETO A SEREM EXECUTADAS

8 - PLANTIO DE MATA CILIAR

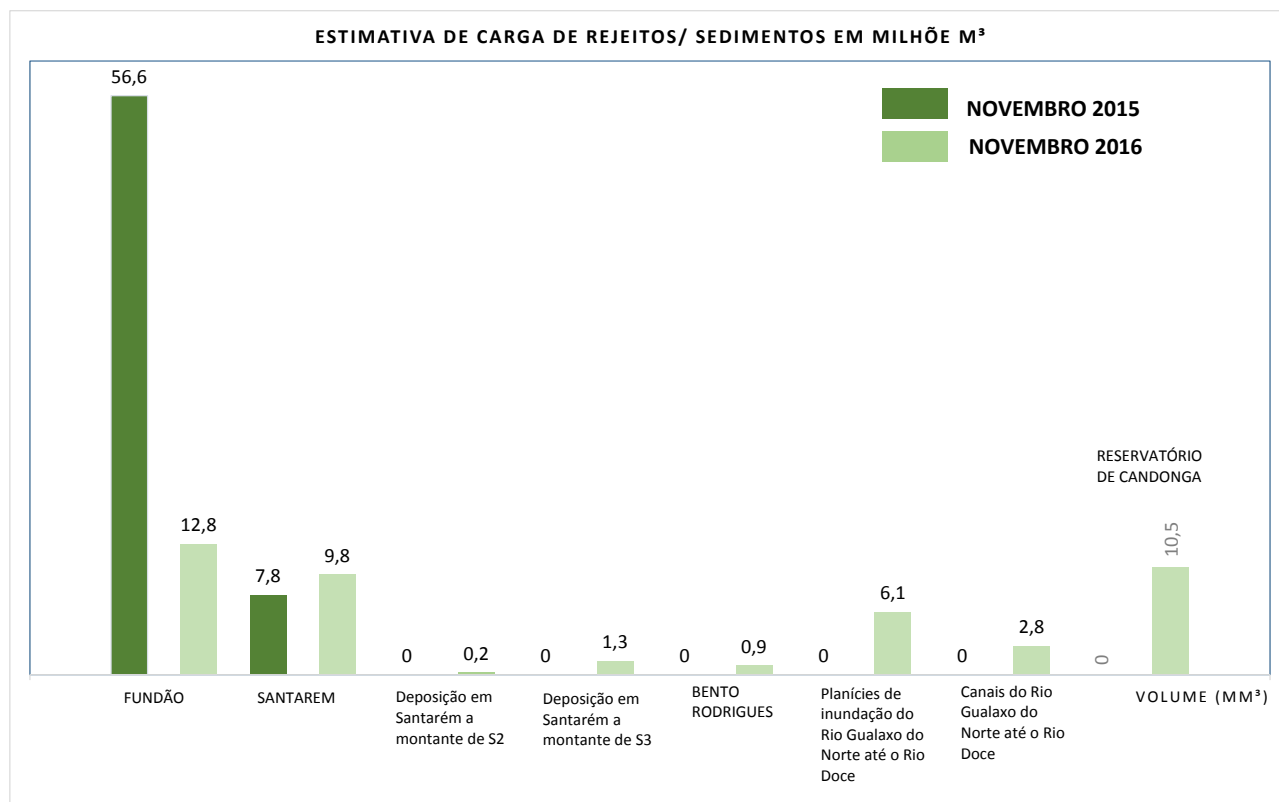
Figura 7: Estimativa de Carga de Rejeitos / Sedimentos em milhões m<sup>3</sup> (Fonte: Golder, RT-023\_159-515-2282, Anexo Seção 5.0).

A Tabela 1 e a Figura 7 apresentam um resumo do volume estimado de rejeitos desde a mina até a UHE Risoleta Neves (Candonga) em julho de 2016.

**Bento Rodrigues a Candonga** – O volume de sedimento depositado a jusante até Candonga é estimado em 8,9 Mm<sup>3</sup>, dos quais aproximadamente 2,8 Mm<sup>3</sup> são considerados como móveis e em transporte ativo. Grandes depósitos de sedimentos encontram-se nas planícies aluviais. A Golder identificou os principais pontos de deposição (documento nº RT-023\_159-515-2282, ver Anexo Seção 5.0).

**Candonga** – A barragem de Candonga serviu como uma grande barragem de contenção, servindo como ponto final para uma grande quantidade de sedimentos transportados pelo rio. Após o evento, o volume de rejeitos é agora de 10,5 Mm<sup>3</sup> (documento nº RT-023\_159-515-2282, ver Anexo Seção 5.0).

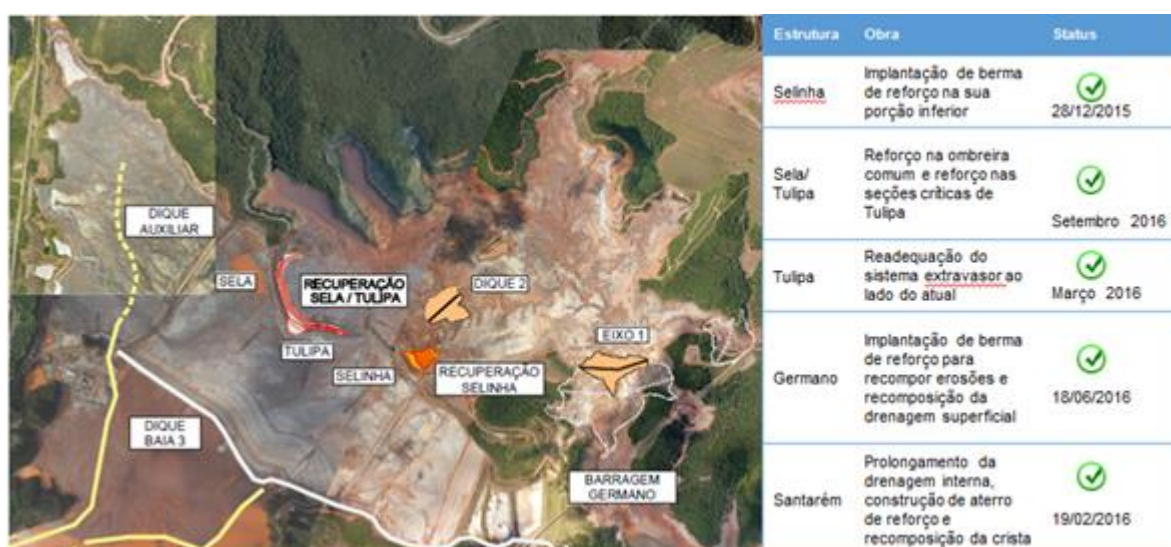
Figura 8: Obras emergenciais de contenção e estabilização realizadas durante o período chuvoso 2015/2016

A Figura 8 apresenta de forma sumarizada o status das obras de reforço executadas nas estruturas remanescentes do complexo de Germano.

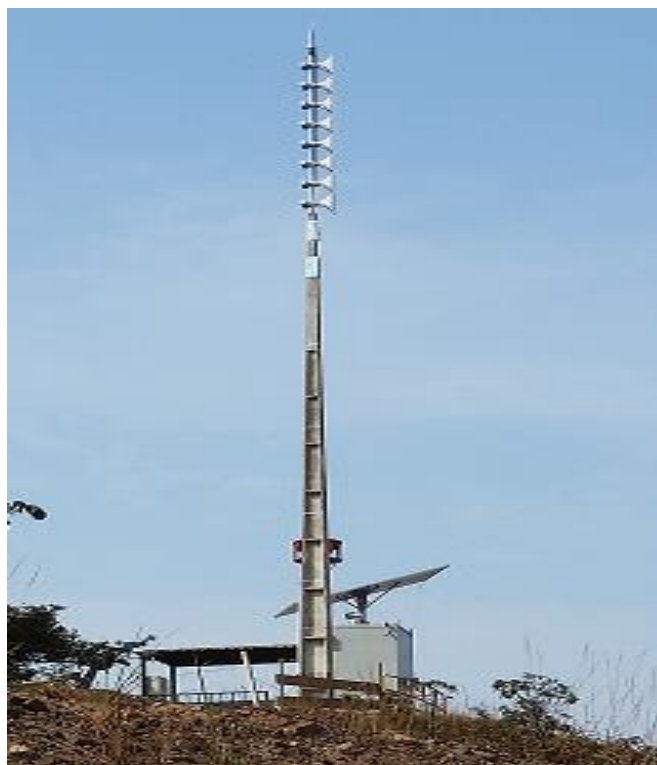
Figura 10: Sirenes de Longo Alcance.

O sistema foi especificado com sirenes de longo alcance (modelo Pavian) atendendo aos requisitos FEMA (Federal Emergency Management Agency's) descritas abaixo:

- Potência sonora para abrangência de até 2.000 metros;
- Potência acústica mínima de 70dB na borda da área de abrangência;
- Possibilidade de emissão de sinais sonoros por tom e alta voz;
- Comunicação com central de comando por dois ou mais meios de comunicação;
- Central de comando com log de dados de acionamento (Vektra);
- Sistema de auto testes das sirenes.

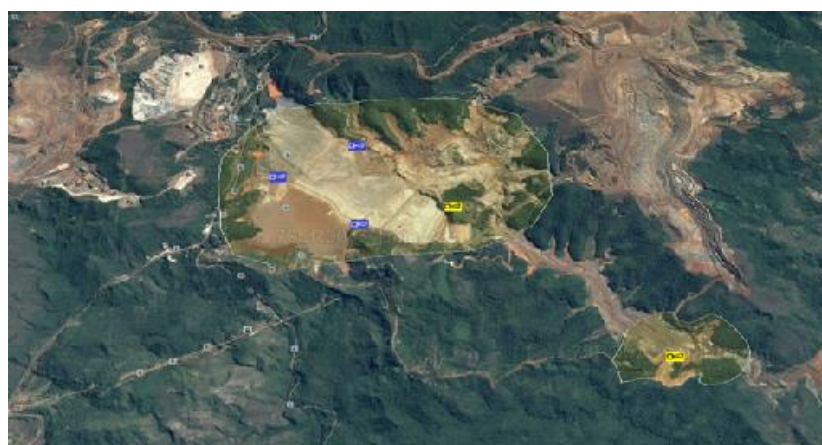
Figura 13: Sirenes da Barragem de Germano e Santarém.

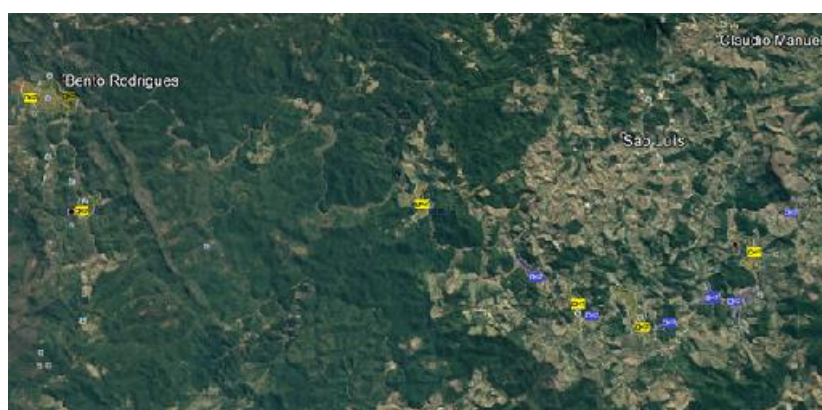
Figura 14: Sirenes das Comunidades de Mariana.

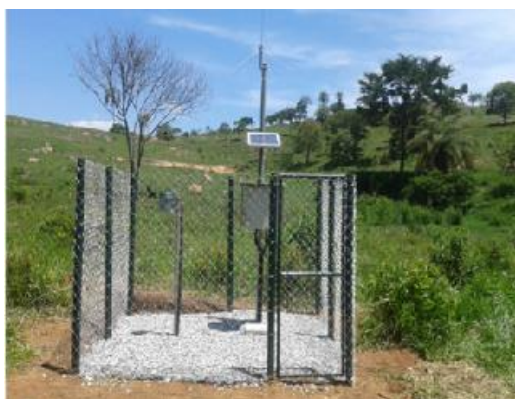
Figura 17: Estação pluviográfica e data logger

A rede hidrometeorológica a ser implantada inicialmente será composta por 5 (cinco) estações linigráficas automáticas e 8 (oito) estações pluviográficas automáticas, com transmissão de dados em tempo real, distribuídas ao longo da bacia do rio do Carmo, além da instalação de seções linimétricas convencionais ao longo da bacia do rio Gualaxo do Norte, nos trechos de interesse indicados na Figura acima. Na medida do possível, serão aproveitadas as instalações existentes da rede oficial da Agência Nacional de Águas – ANA - para otimização dos serviços.

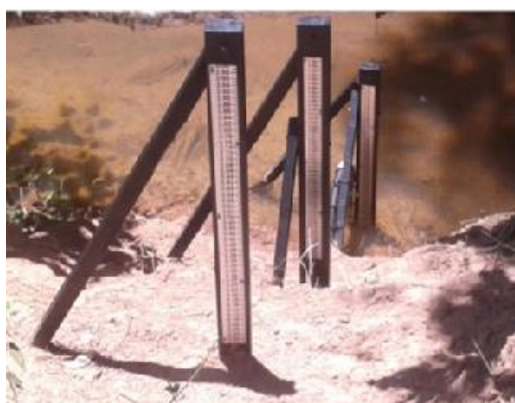
Figura 18: Seção limimétrica e sensor de nível automático

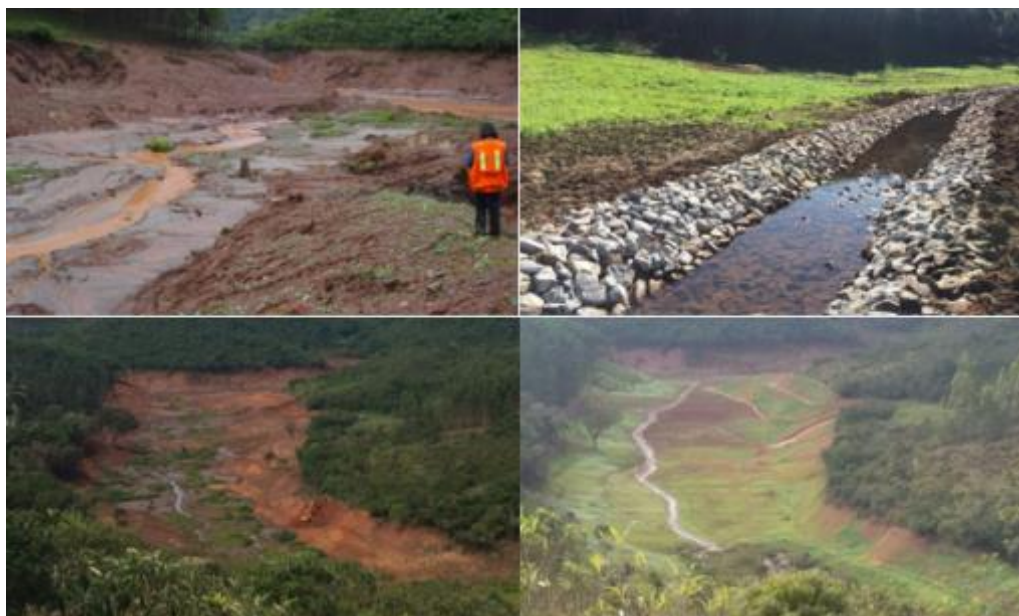
Figura 21: Recuperação ambiental do tributário TG05.

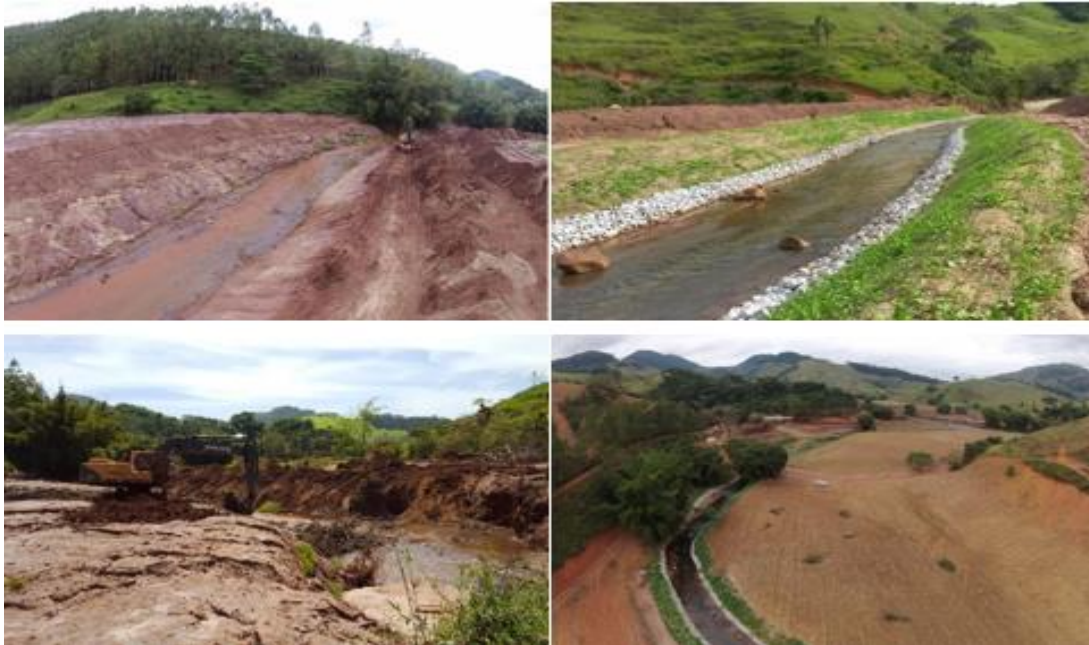
Figura 22: Recuperação ambiental do tributário TG49.

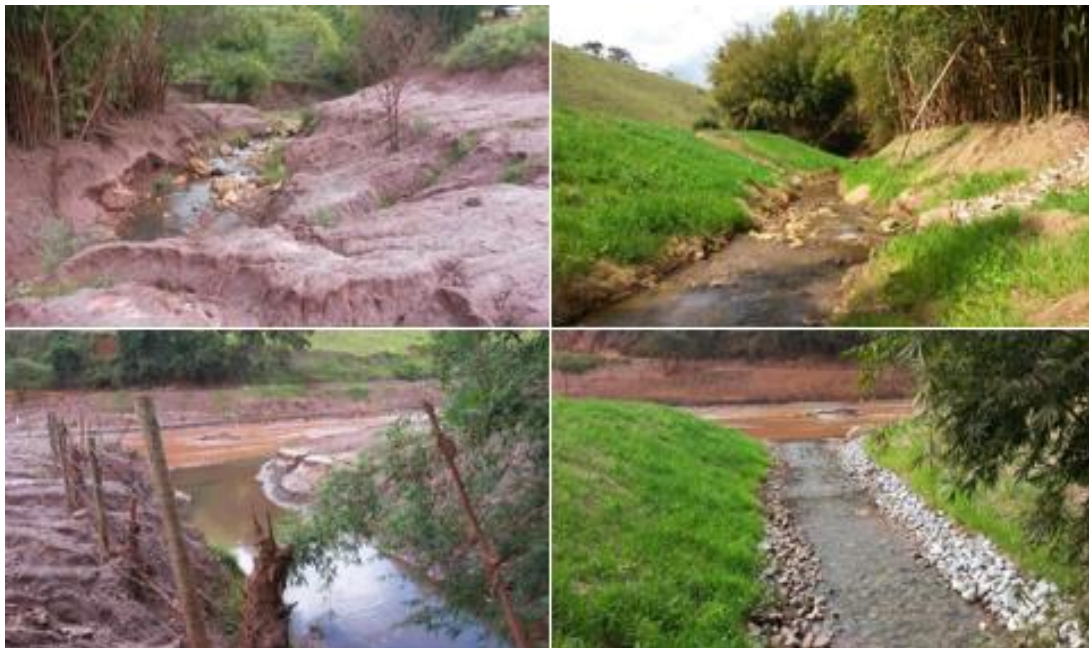
Figura 23: Recuperação ambiental do tributário TG51.

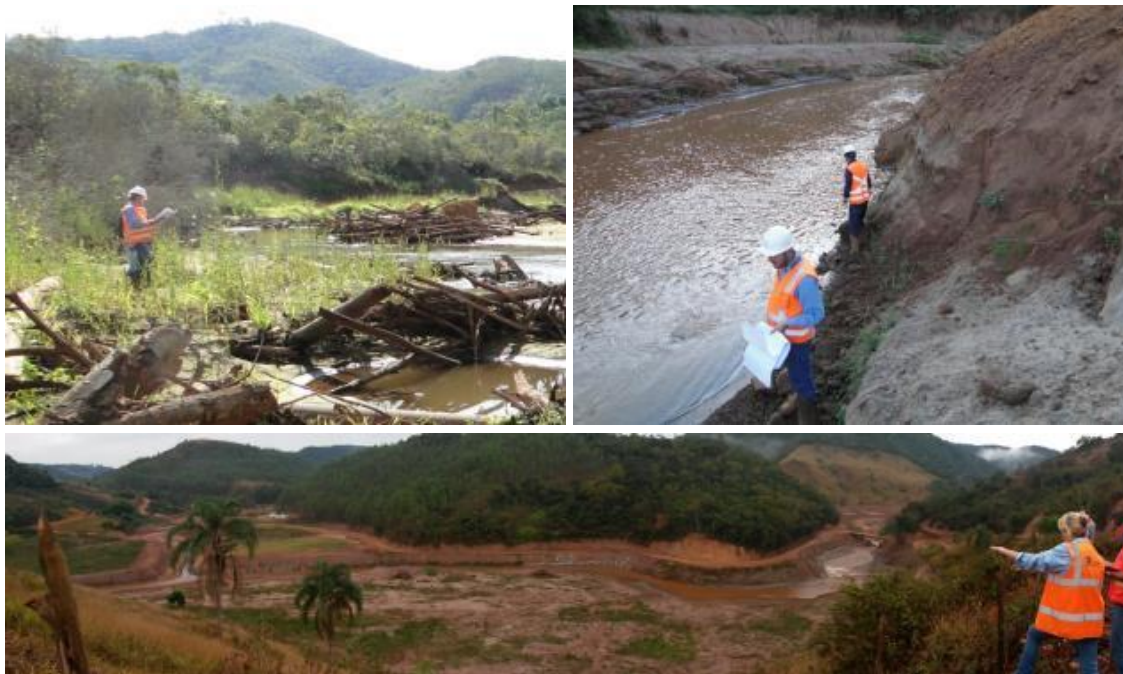
Figura 26: Levantamento realizado pela equipe de campo.

O levantamento de campo teve como objetivo percorrer todas as áreas contidas no escopo de trabalho, coletando fotos e informações relevantes para a elaboração dos projetos iniciais das áreas prioritárias. Esse levantamento permitiu identificar soluções típicas de engenharia, ou seja, soluções que poderiam ser comumente aplicadas para a maioria das áreas vistoriadas. Seguem algumas fotos do trabalho de campo realizado pela equipe da Golder.

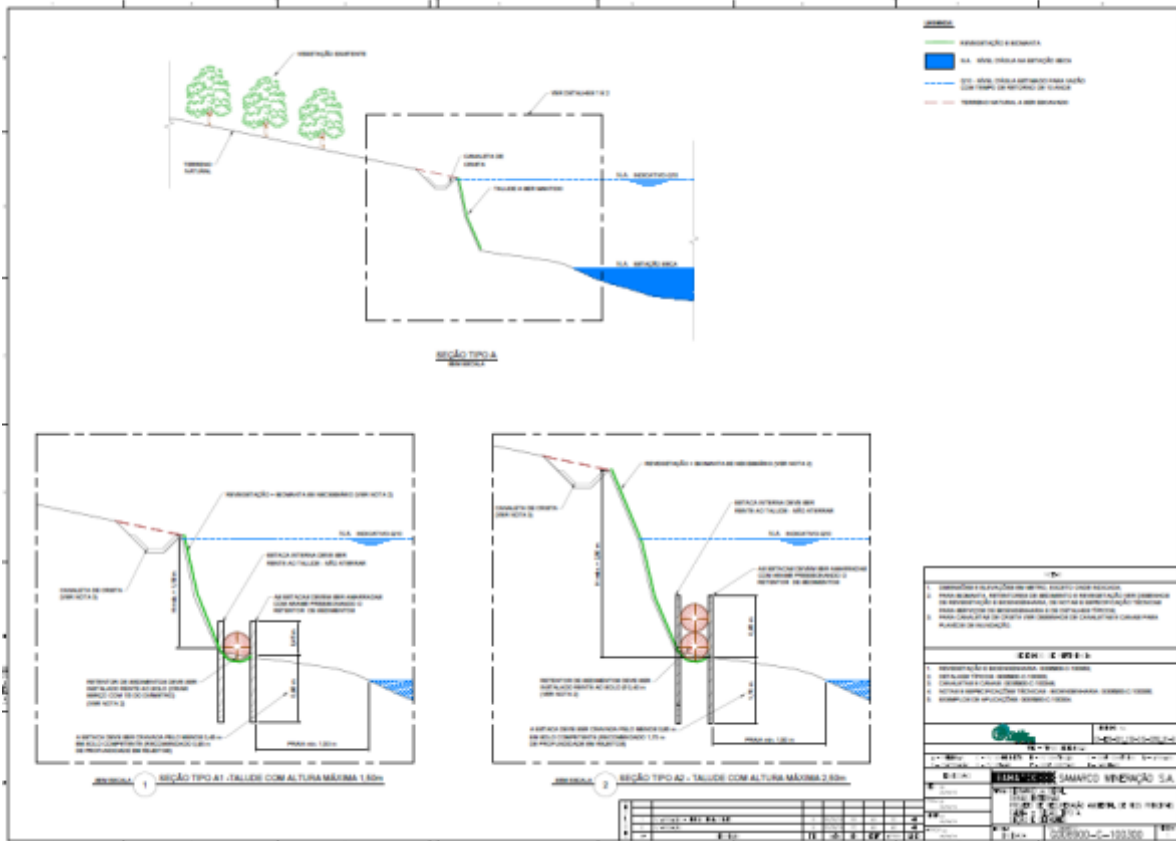
Figura 27: Seção TIPO A esquemática.

- TIPO A: Margem exposta com a presença de praia (Figura 27);
- TIPO B: Margem exposta sem a presença de praia (Figura 28);
- TIPO C: Margem exposta com talude alto e berma intermediária (Figura 29);
- TIPO D: Margem estabilizada onde será avaliada a necessidade de aplicação de medidas pontuais de contenção da erosão e do reforço da vegetação (Figura 30);
- TIPO E: Margem exposta: situação em que as seções tipo acima não são aplicáveis podendo ser necessário projeto específico (Figura 31).

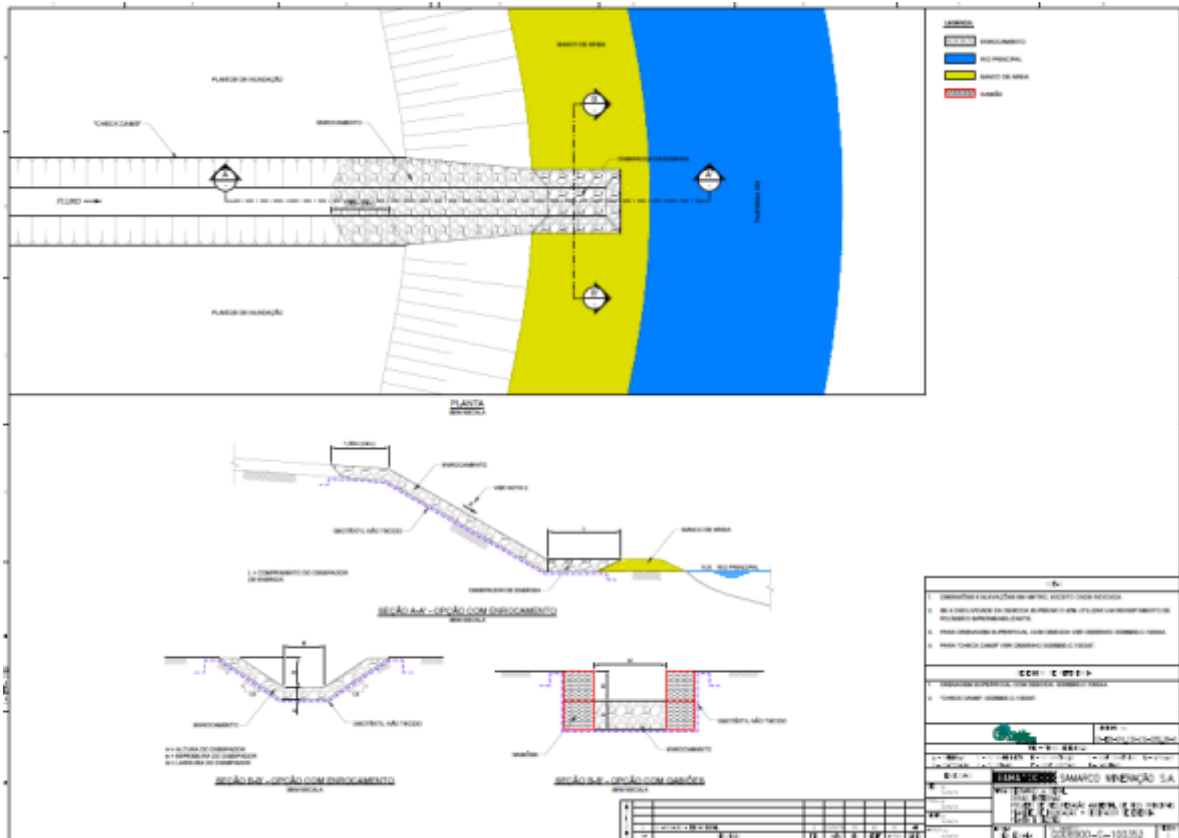
Figura 37: Desenhos típicos de controle de erosão (6).

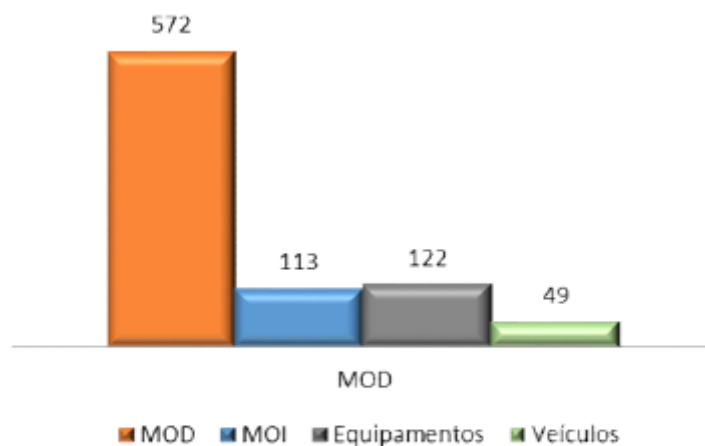
*Histograma total de mão de obra considerando efetivo complementar que atende a tributários e equipes que atuam em todas as áreas*

Figura 39 - Histograma de mão de obra e equipamentos nas obras de bioengenharia nas calhas e margens dos rios impactados.

Segue também o histograma de mão de obra e equipamentos para atividades de bioengenharia em atendimento ao programa.

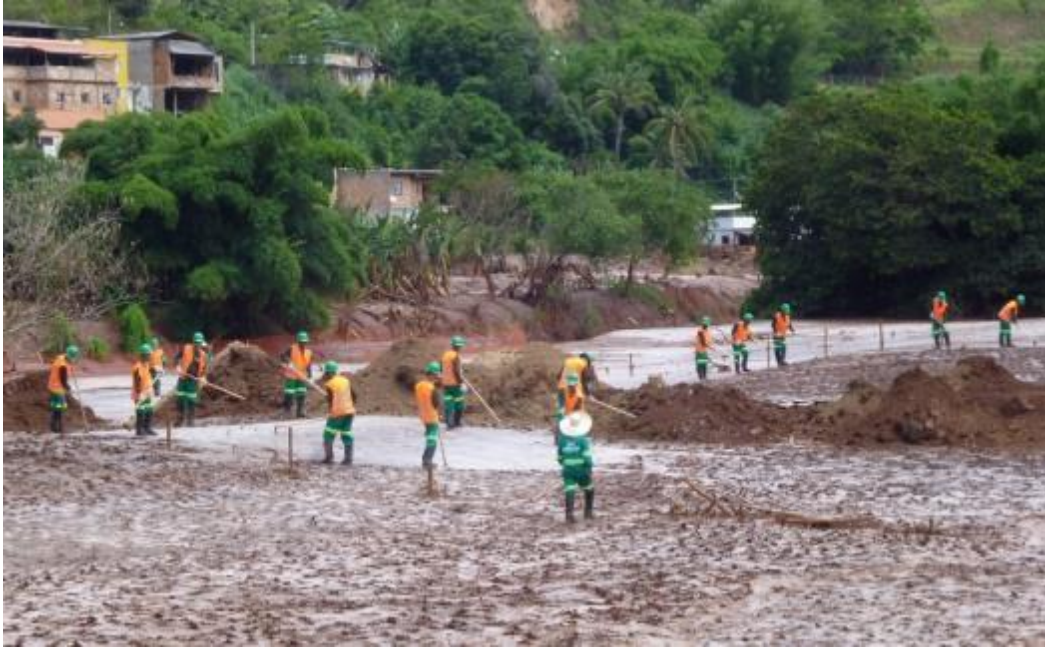
Figura 40: Microcoveamento manual do solo com uso de enxadinhas nas proximidades de Barra Longa.

Os métodos de escarificação selecionados incluíram o microcoveamento manual com uso de enxadinhas ou, onde o substrato fosse plano e firme, utilização de motocultivadores (Figura 40, Figura 41 e Figura 42).

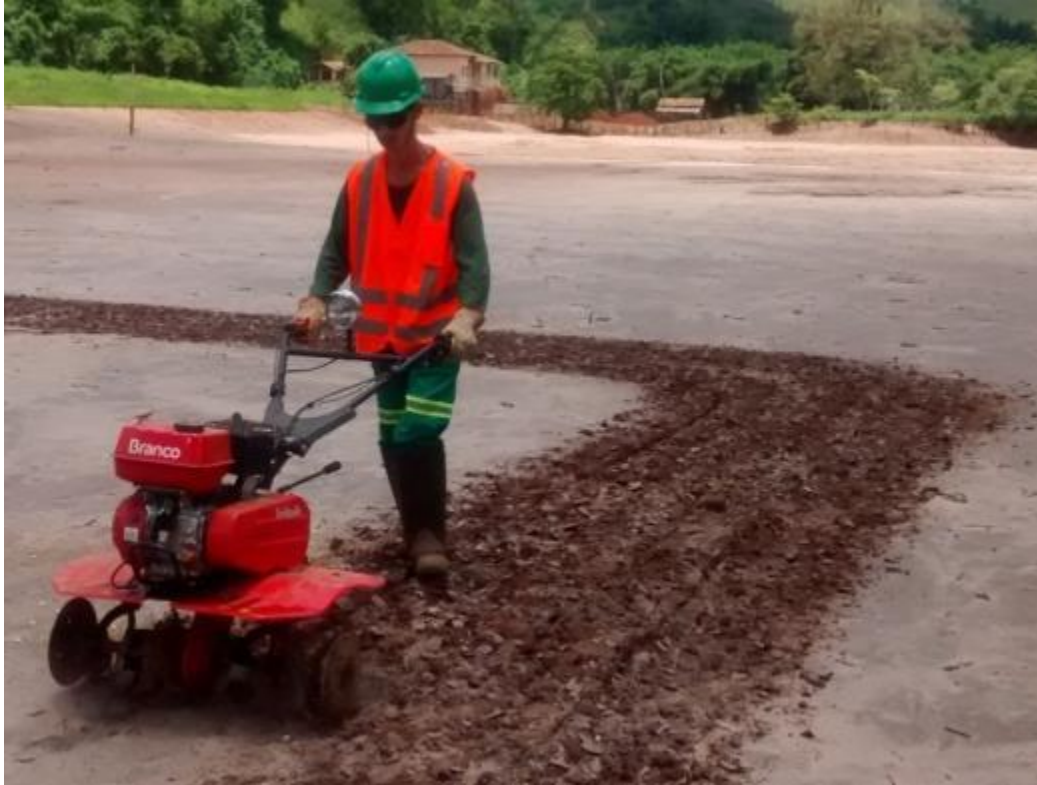
Figura 41: Preparação semi-mecanizada do substrato utilizando motocultivador nas proximidades de Barra Longa.

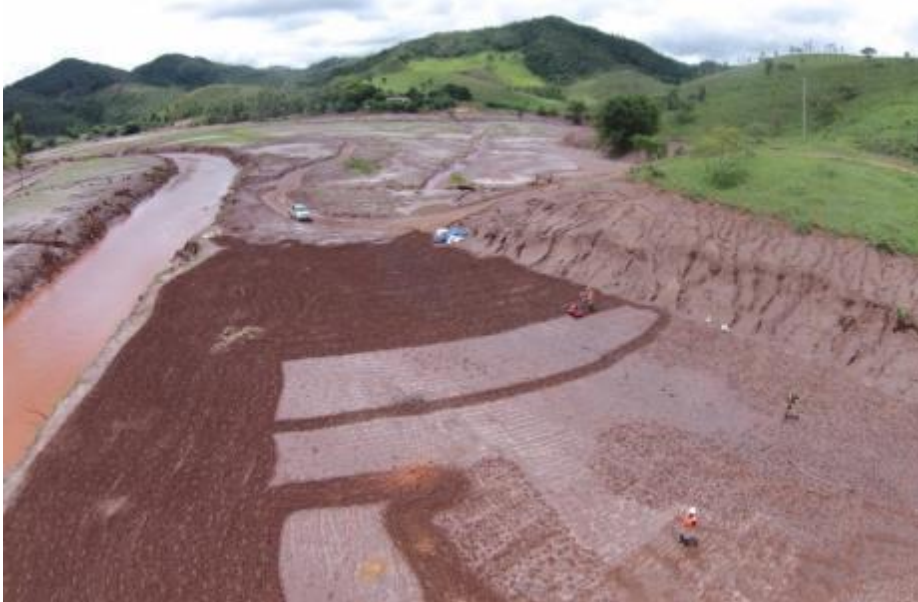
Figura 42: Preparação do solo utilizando métodos manuais e semi-mecanizados de escarificação do substrato, semeadura e fertilização sendo realizadas nas proximidades de Paracatu de Baixo.

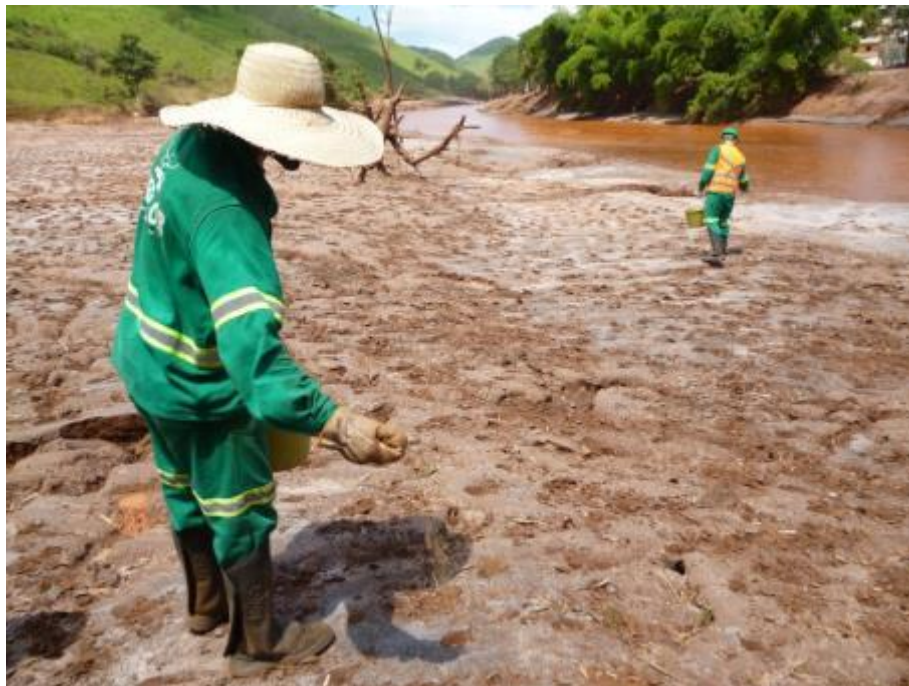
Após a escarificação do substrato as sementes são aplicadas a lanço. Durante a fase experimental do Programa de Estabelecimento Inicial da Cobertura Vegetal foi-se utilizada uma taxa de aplicação de sementes acima da normalmente utilizada (400 Kg/ha). Esta taxa elevada foi utilizada devido às incertezas quanto às taxas de germinação. No entanto, como a germinação tem sido alta, a utilização de sementes será reduzida para 300 Kg/ha durante a fase de revegetação nas APPs. Este quantitativo de sementes por hectare ainda é considerado conservador.

Figura 43: Semeio a lanço realizado por trabalhadores locais.

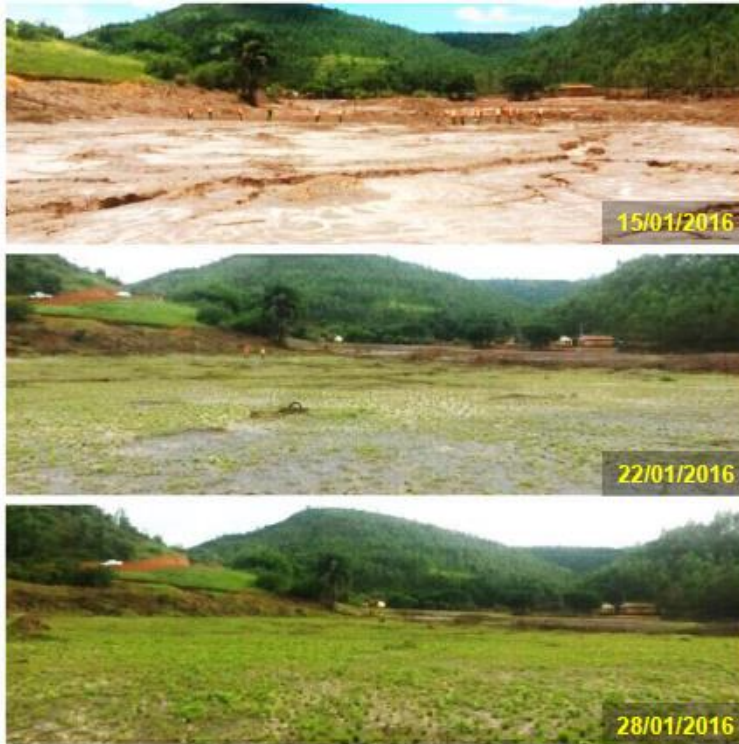
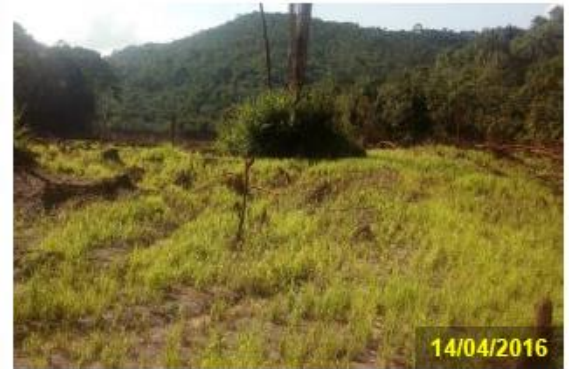
Figura 46: Revegetação na região da Ponte do Gama.

Alguns exemplos da evolução da revegetação inicial emergencial são apresentados da Figura 46 a Figura 51.

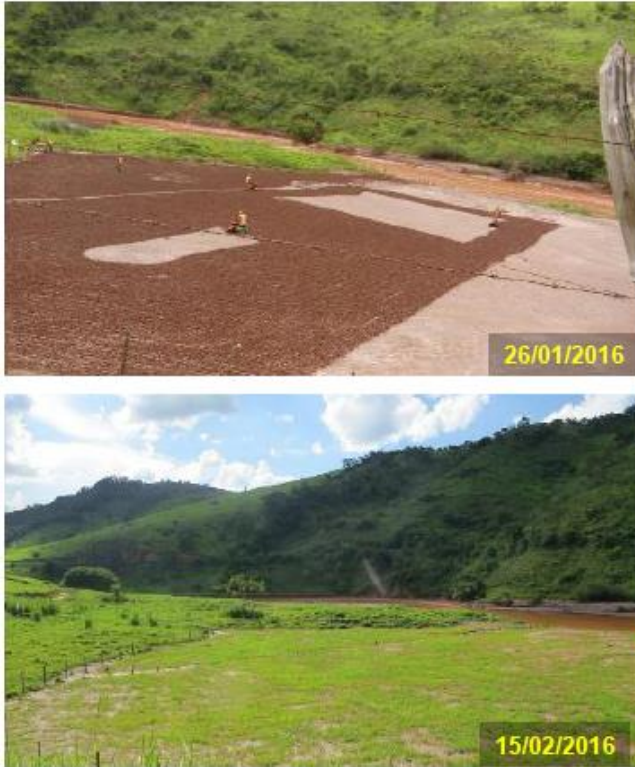
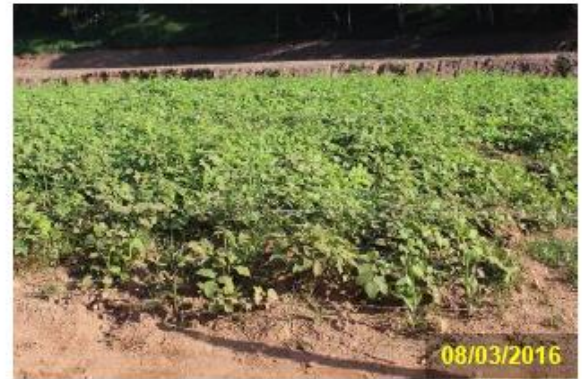
Figura 47: Revegetação na região de Barra Longa.

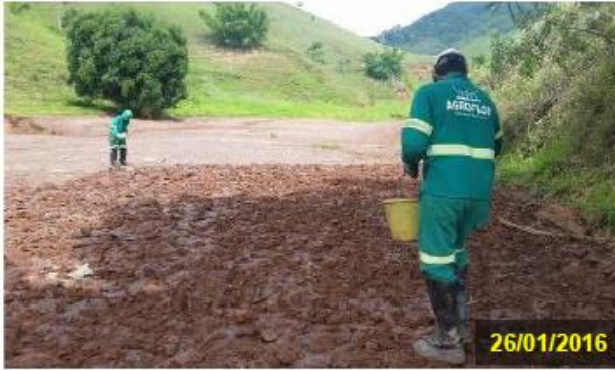
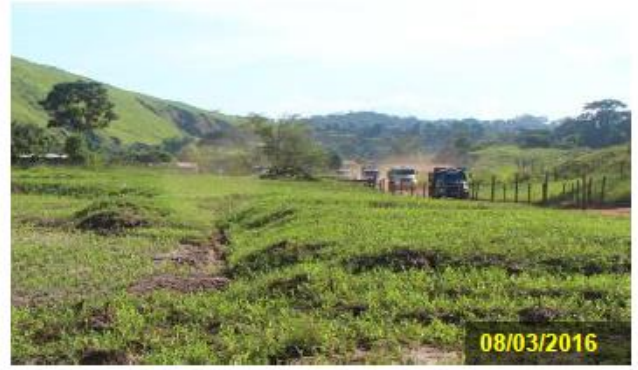
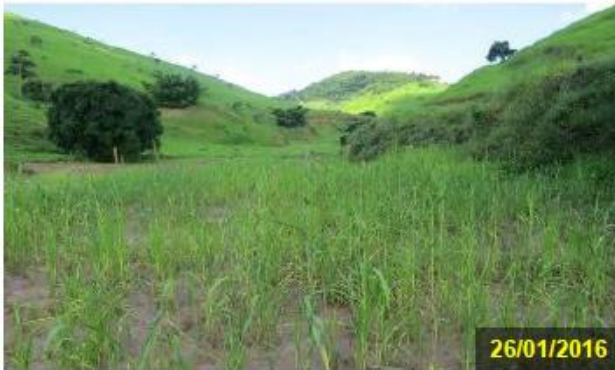
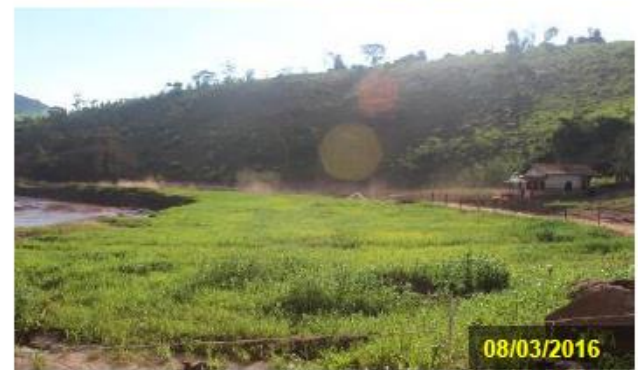
Figura 48: Revegetação na região de Barra Longa.

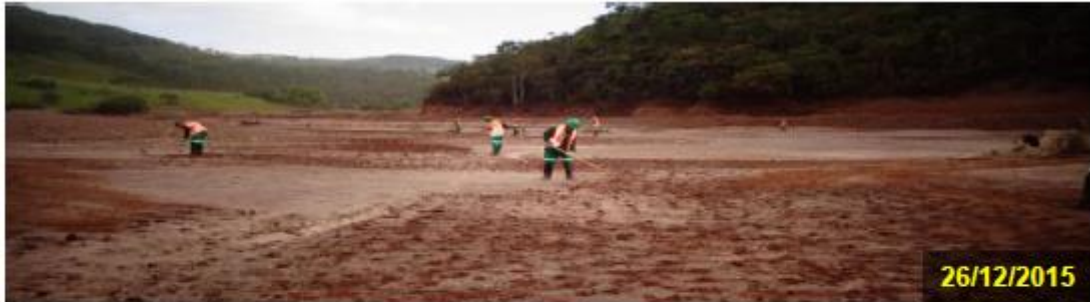
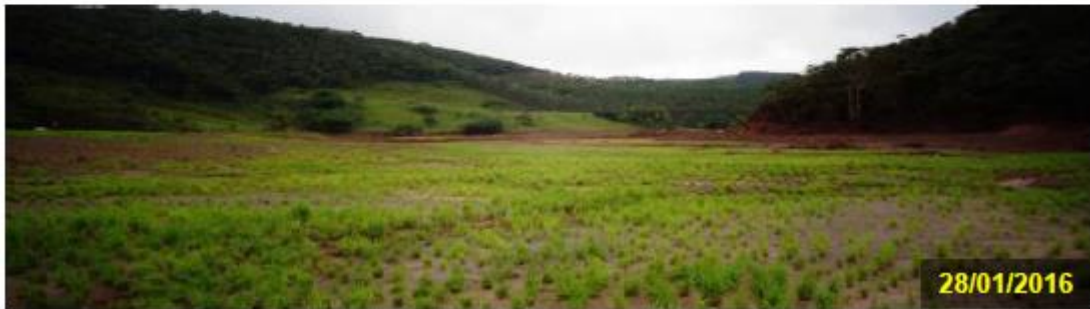
Figura 49: Revegetação na região de Paracatu de Cima.

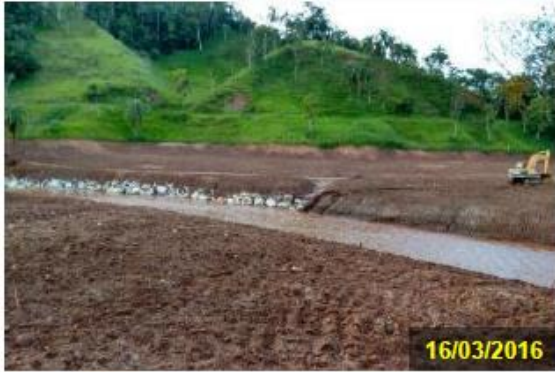
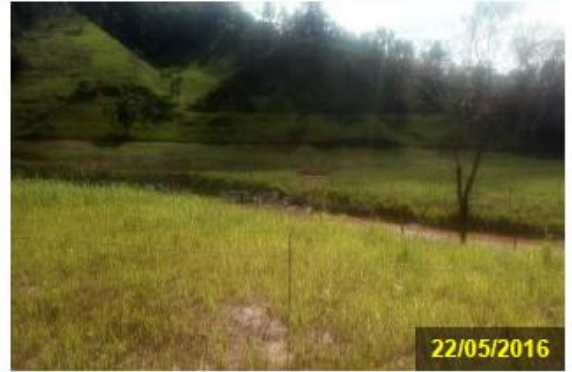
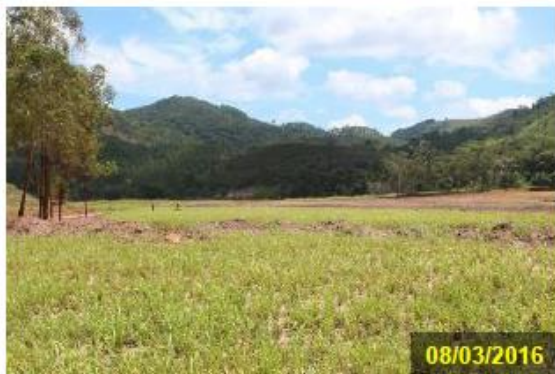
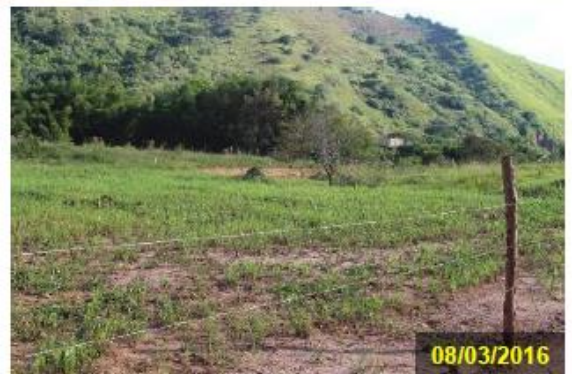
Figura 50: Revegetação na região de Paracatu de Baixo.

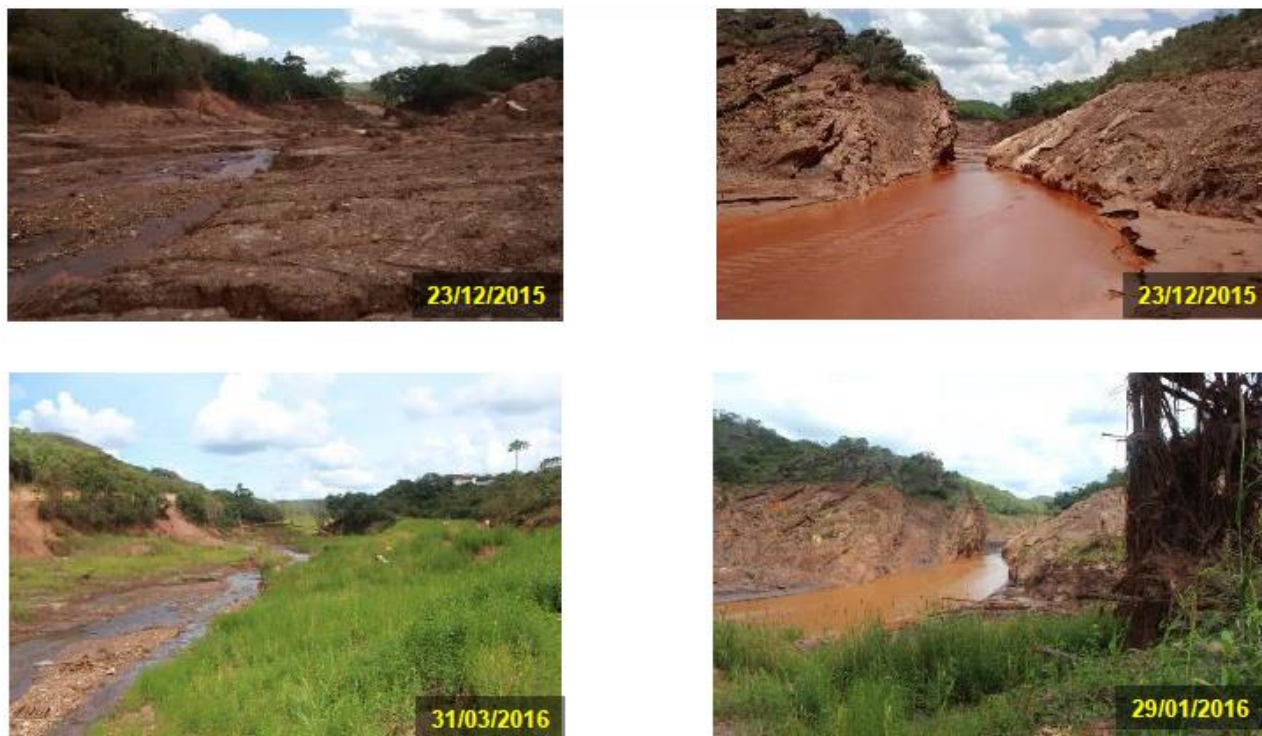
Figura 51: Revegetação na região de Paracatu de Baixo.

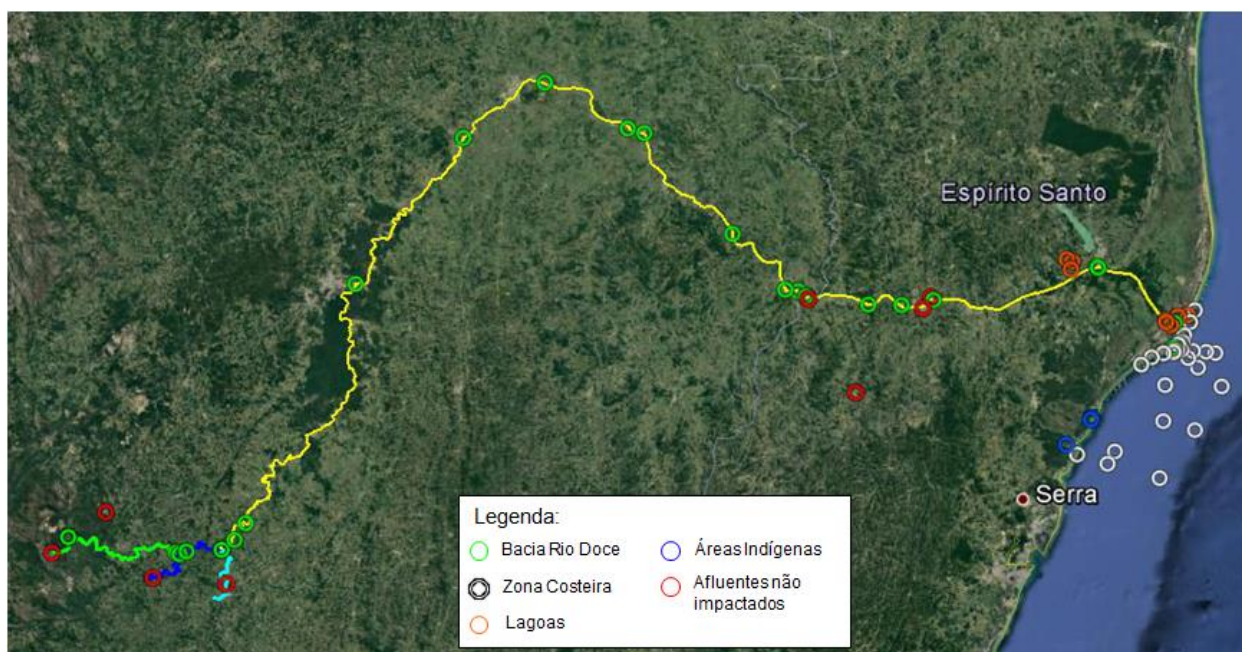
Figura 55 - Pontos de Coleta e análise de sedimento.

- **Iniciado em:** 06/11/2015
- **Pontos de amostragem:** 38
- **Frequência:**
  - Água: Semanal;
  - Sedimento: Quinzenal;
  - Turbidez: diária.
- **Parâmetros:**
  - Água: CONAMA 357/2005 – Classe 2 para água doce, com exceção da lista de parâmetros orgânicos + Sólidos Suspensos Totais;
  - Sedimento: CONAMA 454/2012, com exceção da lista de parâmetros orgânicos.

Os pontos de monitoramento da qualidade da água e sedimentos estão distribuídos ao longo da Bacia Hidrográfica do Rio Doce, lagoas de Linhares-ES, áreas indígenas e zona costeira do norte do Espírito Santo. Ao todo são 114 pontos de monitoramento que estão representados especialmente na

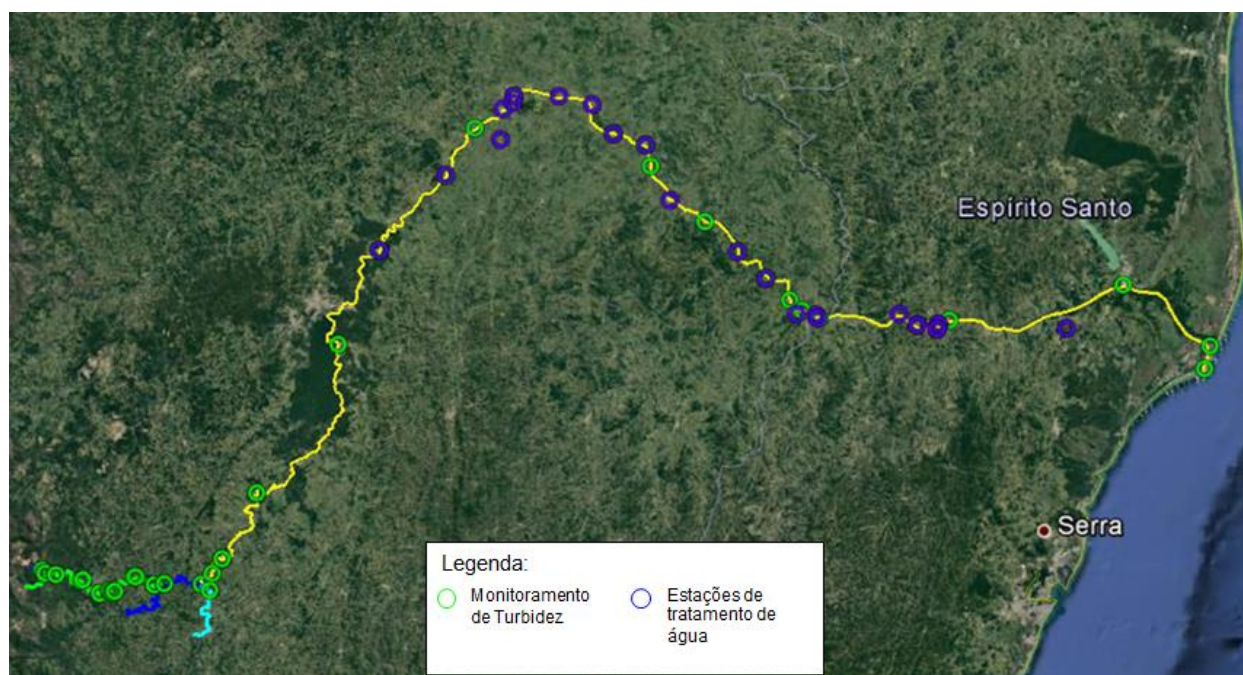
Figura 56 - Pontos de monitoramento de Turbidez e ETA's.
