**Atualização do Plano de Recuperação  
Ambiental Integrado  
PRAI**

**Janeiro 2016**

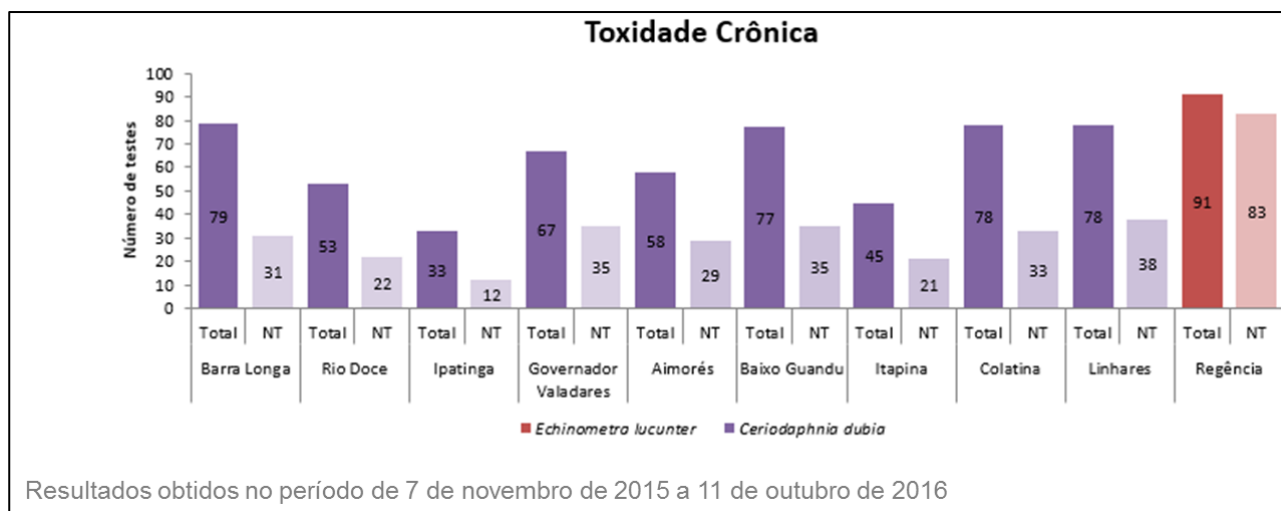
Os testes de toxicidade crônica demonstram que, os efeitos observados durante os testes com *C. dubia* em amostras de água não filtradas desapareceram após o tempo necessário para ocorrer a sedimentação da amostra. Esse padrão sugere uma reação a um estresse físico, ao invés de uma resposta a um efeito químico.

Figura 58 - Ecotoxicidade crônica - Total: número de ensaios realizados. NT: Não Tóxico

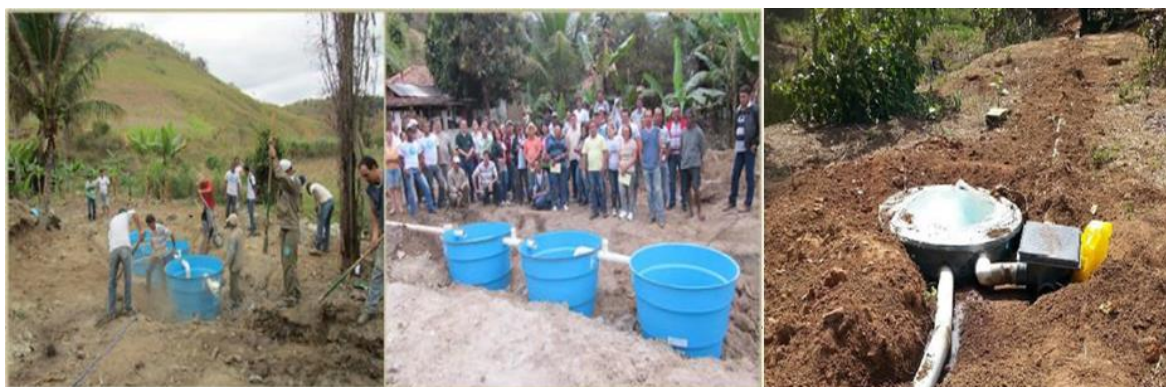
Figura 61 - Representação da instalação de fossas sépticas (arquivo Instituto Terra).

Na Figura 62 e na Figura 63 são apresentados exemplos das ações de instalação de foças sépticas e implantação de barraginhas nas propriedades rurais.

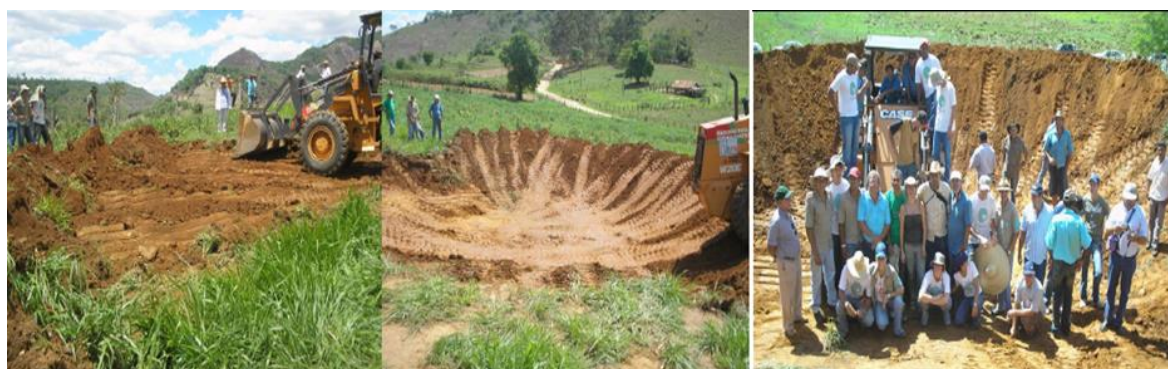
Figura 62 - Representação da implantação de barraginhas (arquivo Instituto Terra).

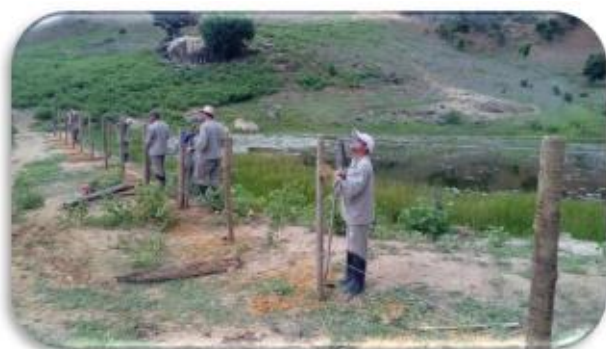
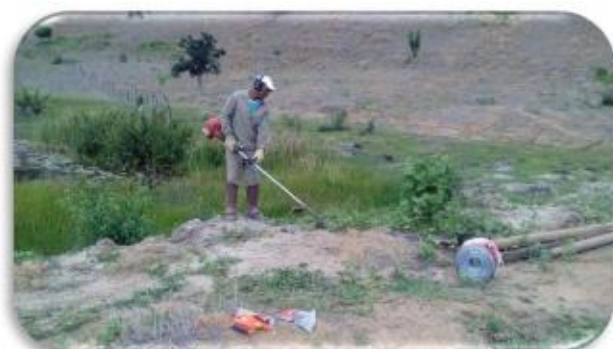
Figura 69 - Equipe do Instituto Terra fazendo cerca e realizando roçada seletiva.

dos insumos para cercamento e plantio ( Figura 66 a Figura 68) e finalmente o processo de recuperação das nascentes (Figura 69 e Figura 70)
