**Atualização do Plano de Recuperação
Ambiental Integrado
PRAI**

Março 2017

PLANO DE RECUPERAÇÃO AMBIENTAL INTEGRADO - PRAI

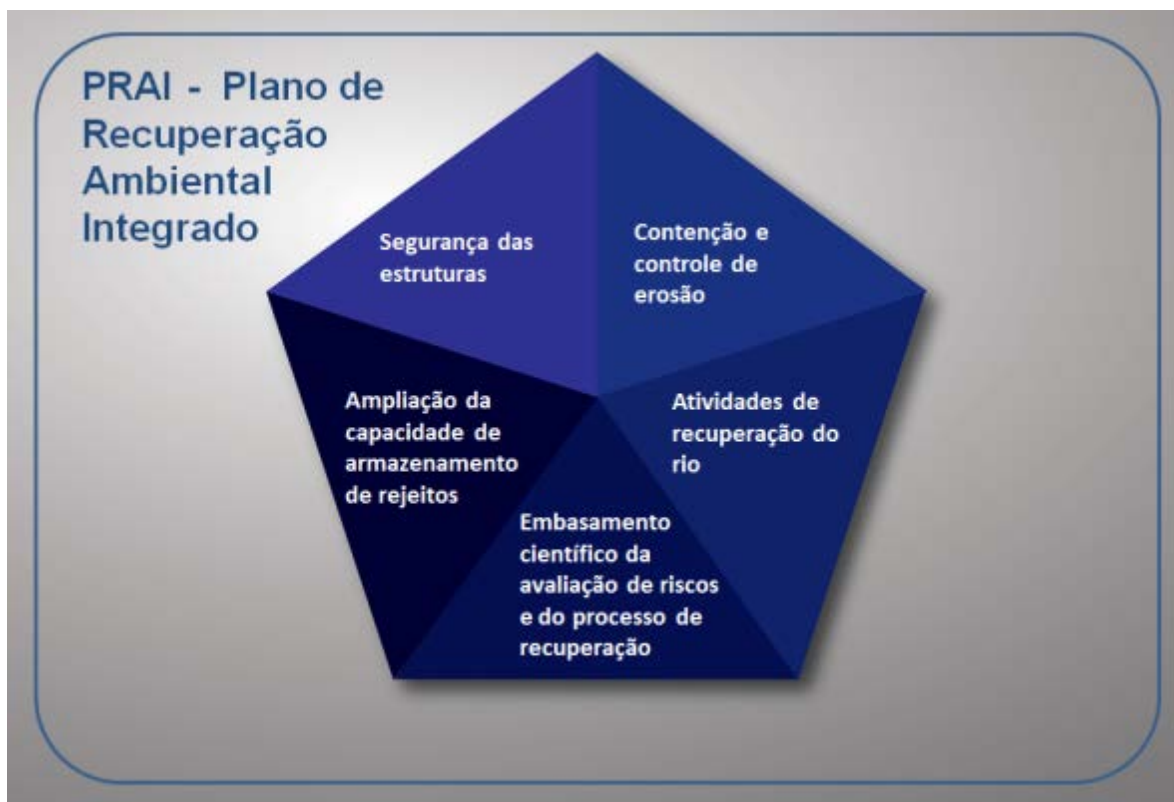
Figura 1: Visão consolidada da estratégia adotada pela Samarco para a recuperação ambiental.

Como indicado na Figura 1, as áreas de foco primário para as estações chuvosas e no curto prazo são:

A Figura 1 apresenta as atividades integradas requeridas no curto e médio prazo, a fim de reduzir os riscos e impactos das estações chuvosas e concluir as avaliações técnicas e científicas necessárias para embasar a abordagem plena e integrada de recuperação dos rios.

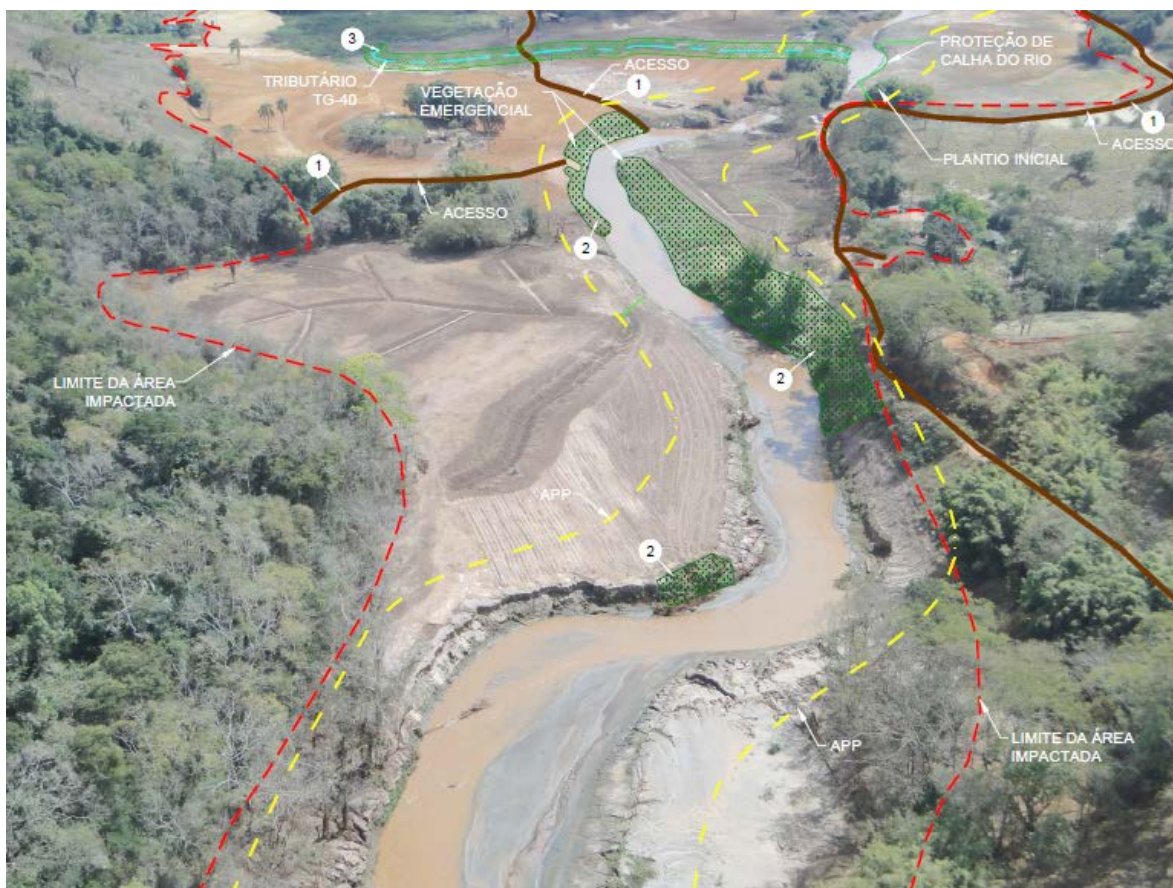
- 1 - ACESSOS
- 2 - VEGETAÇÃO EMERGENCIAL
- 3 - RECUPERAÇÃO DOS TRIBUTÁRIOS

Figura 3 - Representação esquemática das etapas 1 a 3 de recuperação ambiental.

As 8 etapas listadas são apresentadas de forma esquemática nas Figuras 3 à 6, a seguir:

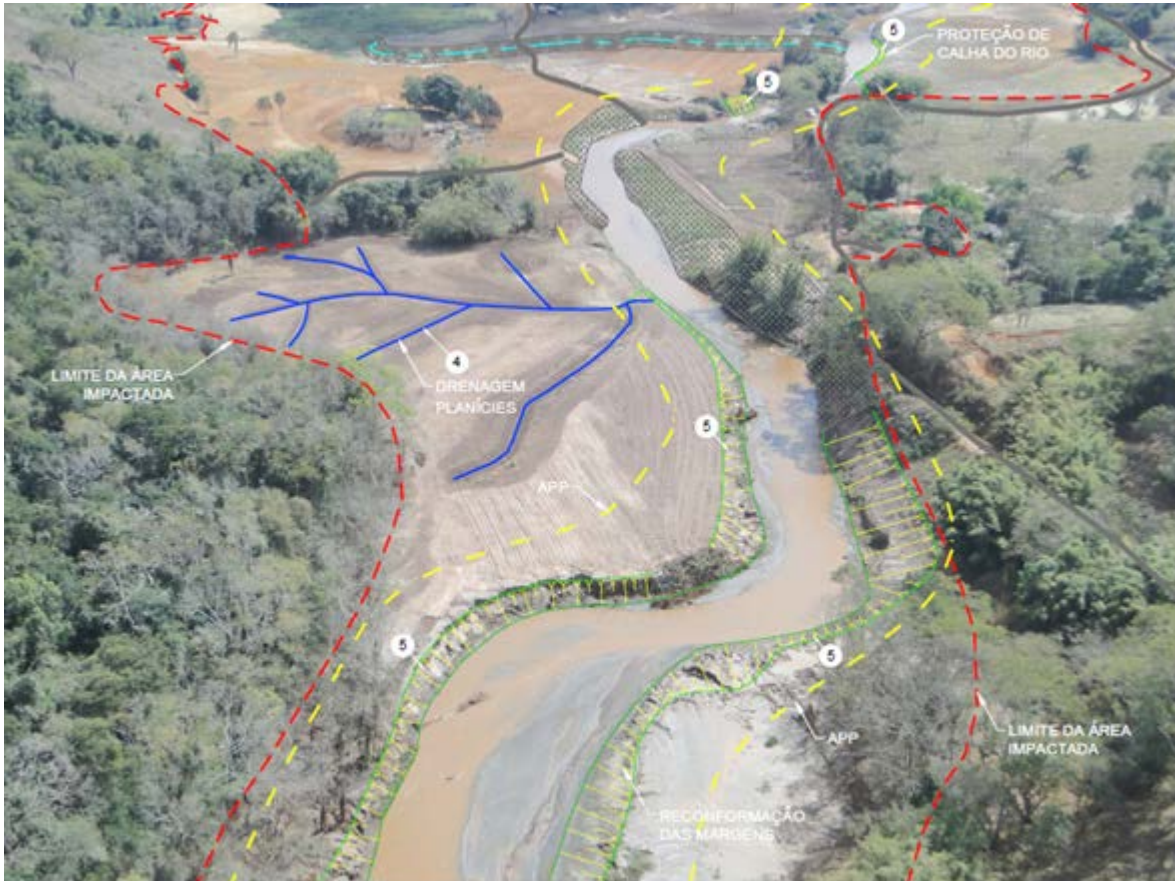
- 4 – RECONFORMAÇÃO E DRENAGEM DAS PLANÍCIES
- 5 – RECONFORMAÇÃO DAS MARGENS DOS RIOS

Figura 4 - Representação esquemática das etapas 4 e 5 de recuperação ambiental.

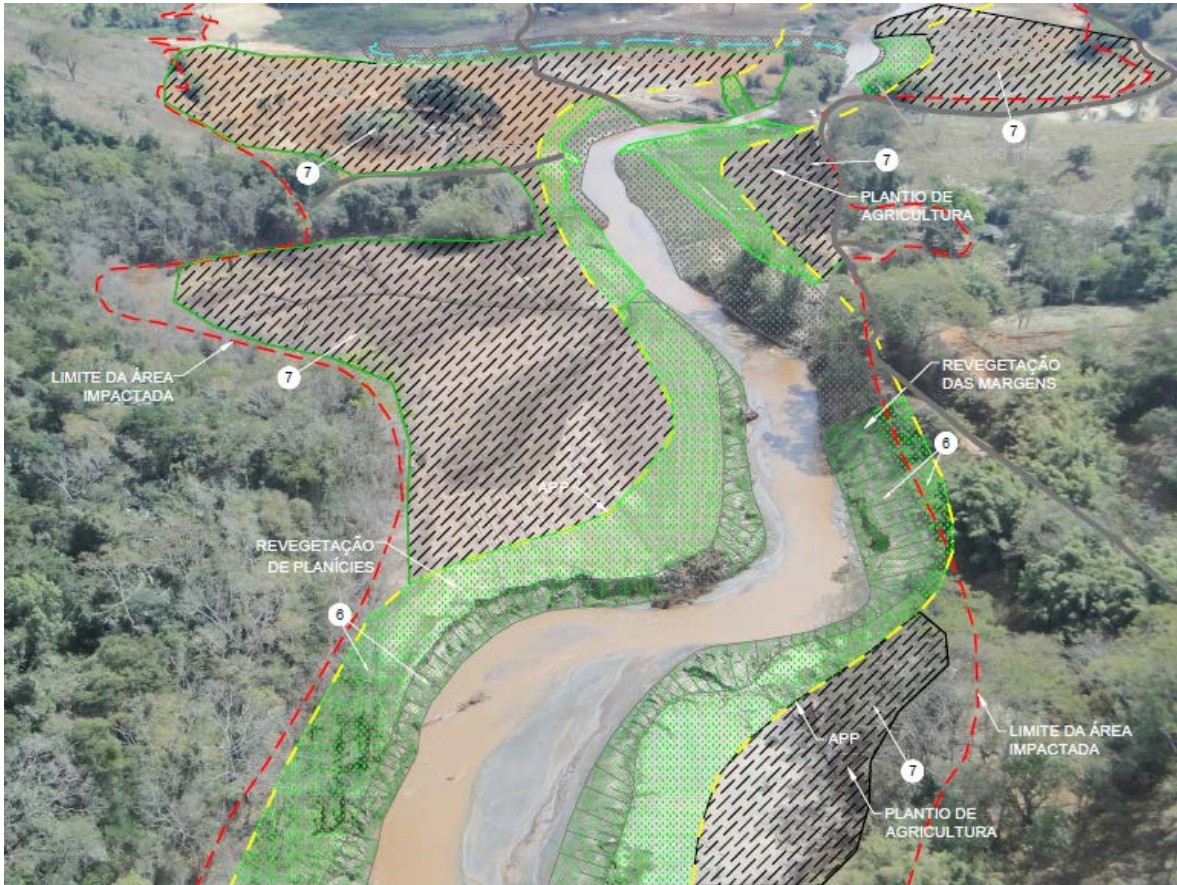
- 6 – REVEGETAÇÃO DAS MARGENS E PLANÍCIES
- 7 – PLANTIO AGRICULTURA

Figura 5 - Representação esquemática das etapas 6 e 7 de recuperação ambiental.

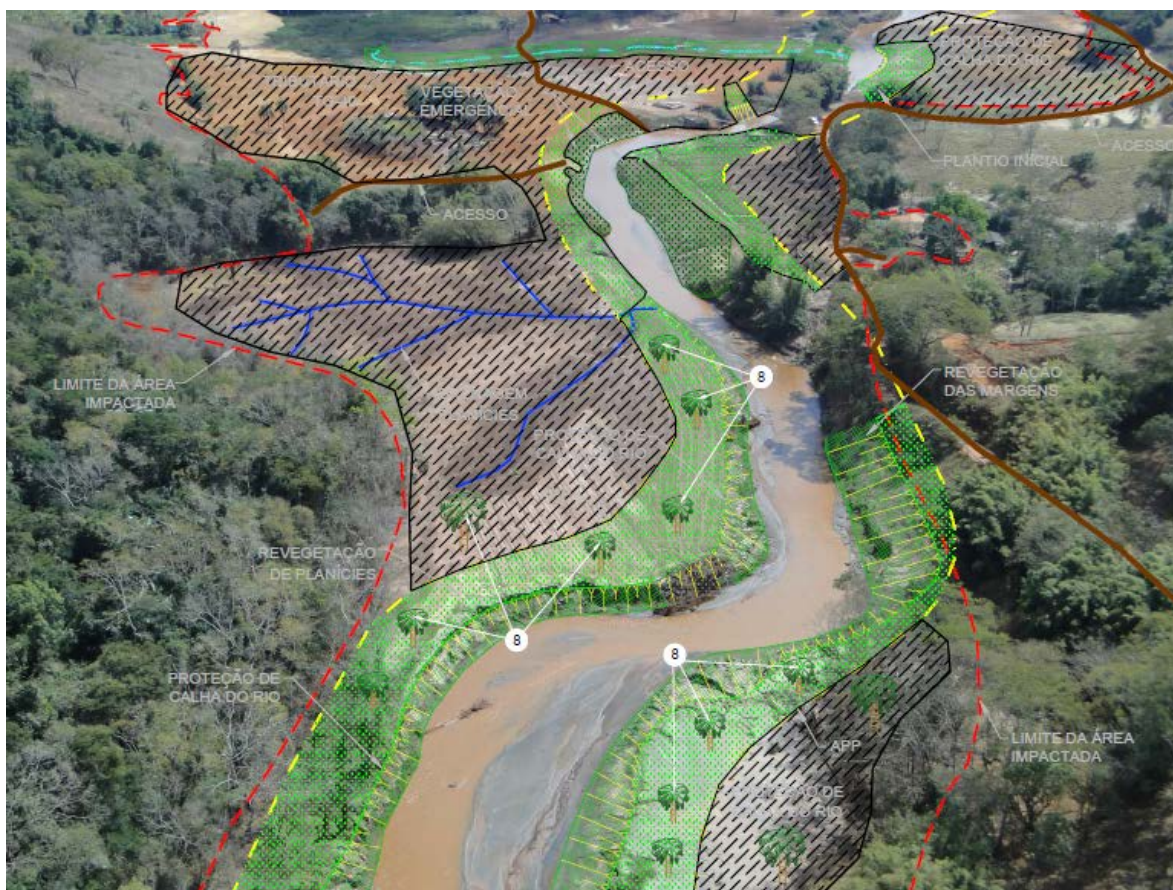
8 – PLANTIO DE MATA CILIAR

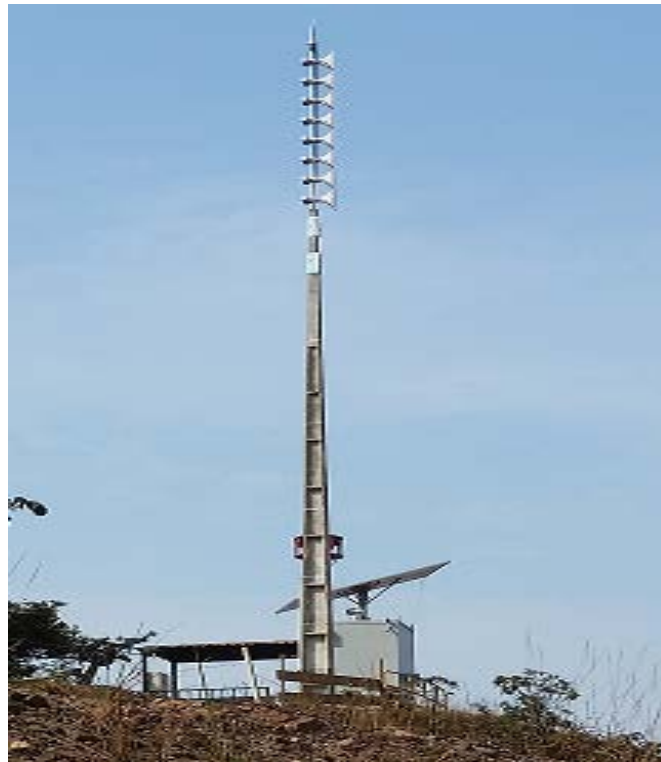
- Potência acústica mínima de 70dB na borda da área de abrangência;
- Possibilidade de emissão de sinais sonoros por tom e alta voz;
- Comunicação com central de comando por dois ou mais meios de comunicação;
- Central de comando com log de dados de acionamento (Vektra); e
- Sistema de auto testes das sirenes.

Figura 10: Sirenes de Longo Alcance.

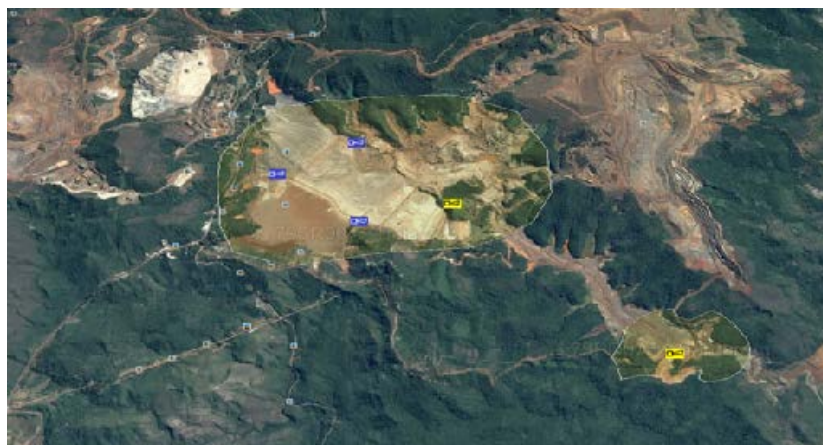
Figura 13: Sirenes da Barragem de Germano e Santarém.

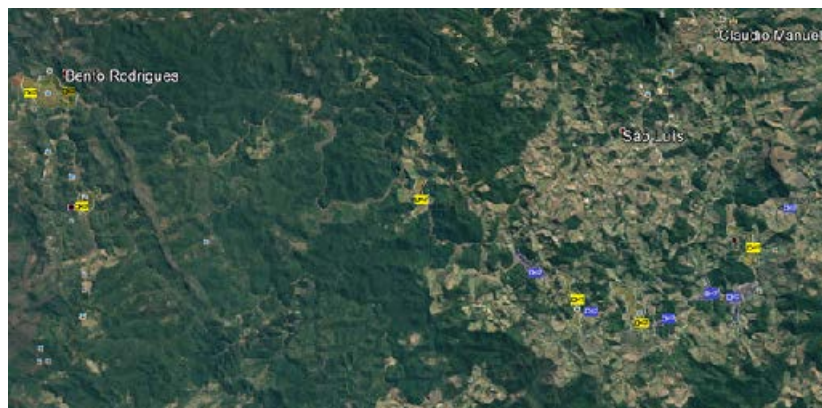
Figura 14: Sirenes das Comunidades de Mariana.

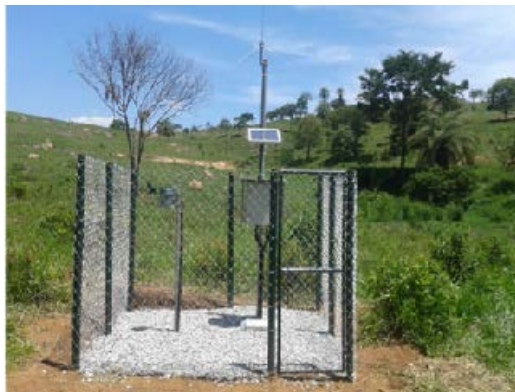
Figura 17: Estação pluviográfica e *data logger*.

A rede hidrometeorológica a ser implantada inicialmente será composta por 5 (cinco) estações linigráficas automáticas e 8 (oito) estações pluviográficas automáticas (Figura 17), com transmissão de dados em

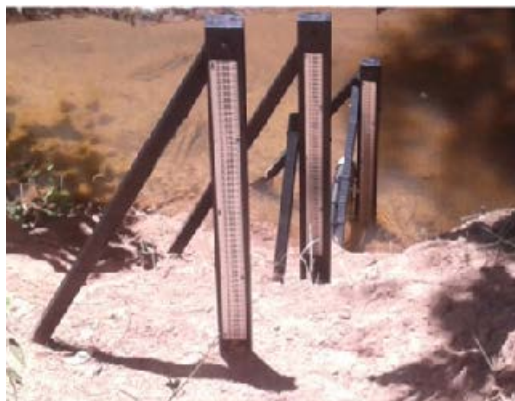
Figura 18: Seção linimétrica e sensor de nível automático.

tempo real, distribuídas ao longo da bacia do rio do Carmo, além da instalação de seções linimétricas convencionais (Figura 18) ao longo da bacia do rio Gualaxo do Norte, nos trechos de interesse indicados na Figura 16. Na medida do possível, serão aproveitadas as instalações existentes da rede oficial da Agência Nacional de Águas – ANA - para otimização dos serviços.

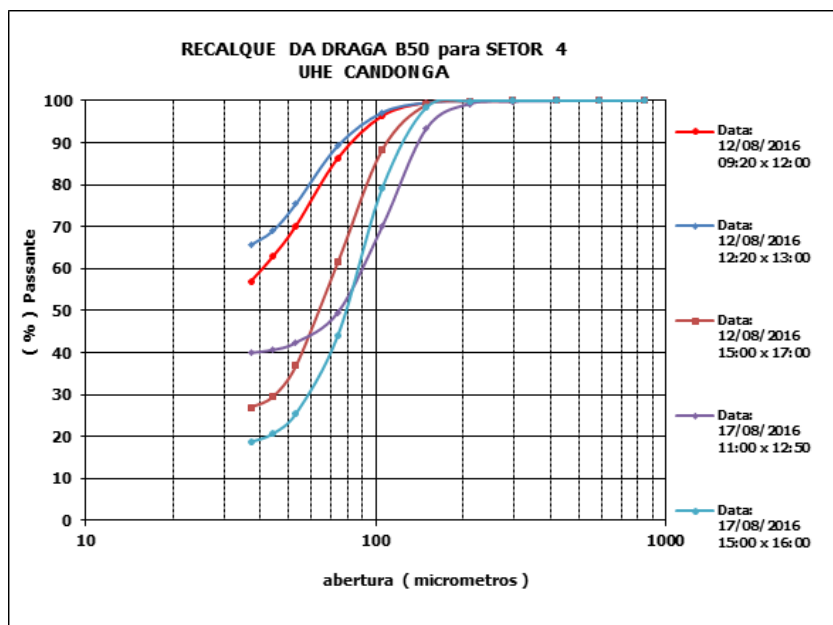
Figura 23: Variação granulométrica dos sedimentos dragados.

Apenas a título de exemplo, a distribuição granulométrica do material dragado em Candonga apresenta uma grande variação (Figura 23). Este fator para dimensionamento dos equipamentos de desaguamento, principalmente a escolha do conjunto de equipamentos a ser utilizado no processo de desaguamento é muito relevante.

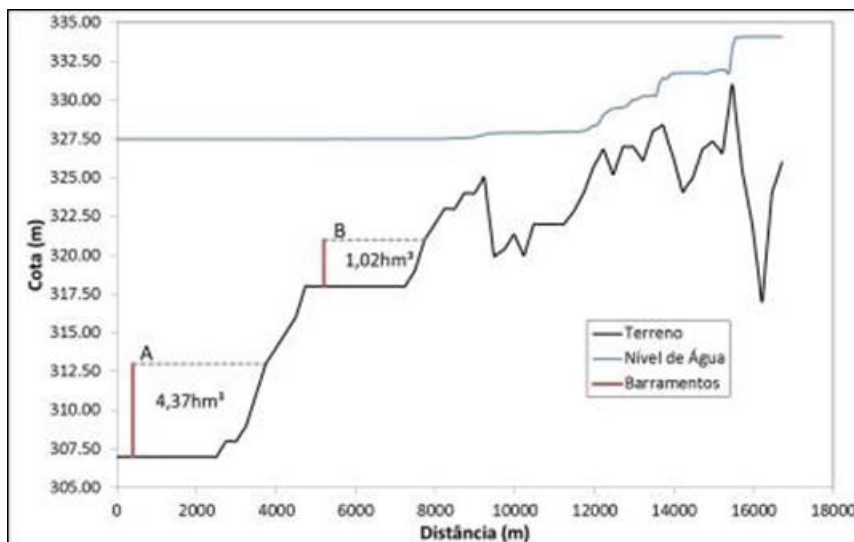
Figura 25: Volumes de retenção dos barramentos A e B.

Devido a aspectos construtivos e atual nível do reservatório da UHE, aproximadamente na cota 312,00 m, optou-se por manter o coroamento da barreira A na cota 313,0m. Na Figura 25 é possível identificar o posicionamento dos barramentos e a sua contribuição na formação dos recintos de deposito de material, considerando a condição inicial pós-evento.

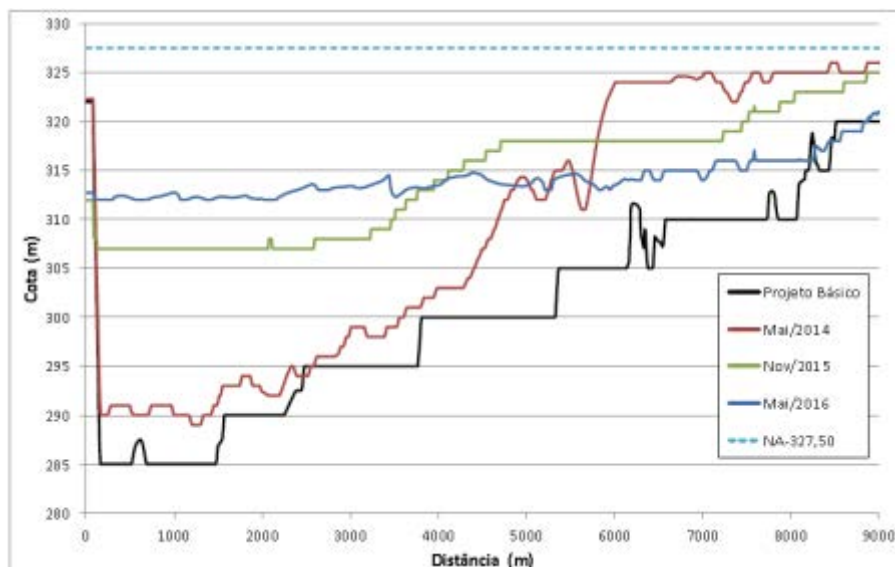
Figura 26: Evolução dos perfis topo batimétricos.

A partir da evolução da batimetria no período de Novembro/15 a Maio/2016 e, constatada a remobilização dos sedimentos e novo aporte ainda no período chuvoso 2015/2016 demonstrado na Figura 26, abaixo. Pode-se constatar uma mudança no leito do reservatório que resultou na alteração dos volumes iniciais estimados para remoção na área compreendida entre o barramento principal da UHE Risoleta Neves e a linha dos 400m a montante, assim como a completa ocupação do recinto inicialmente criado a partir da instalação do barramento A, estimado em 4.500.000m³.

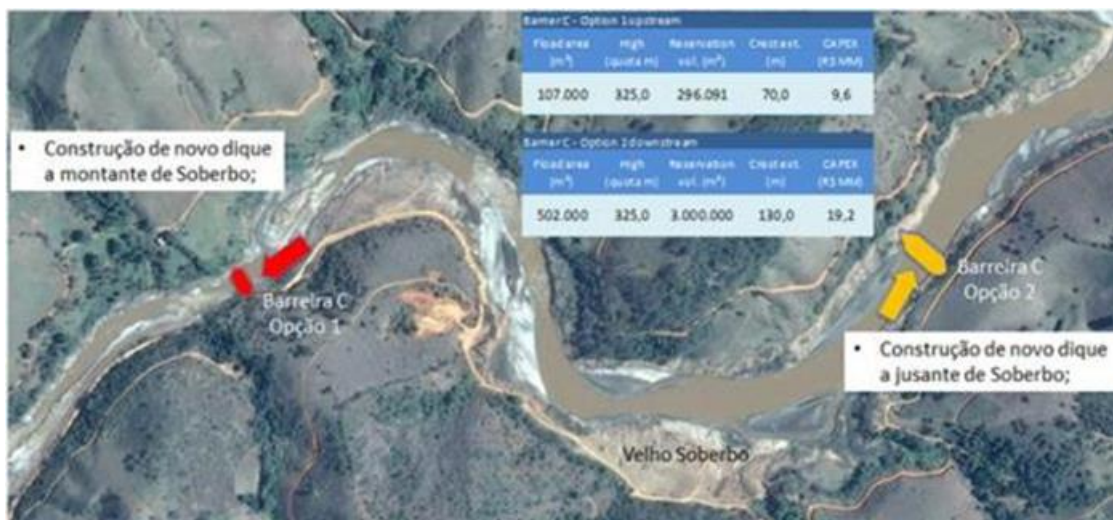
Figura 27: Estudos locais para barramento C.

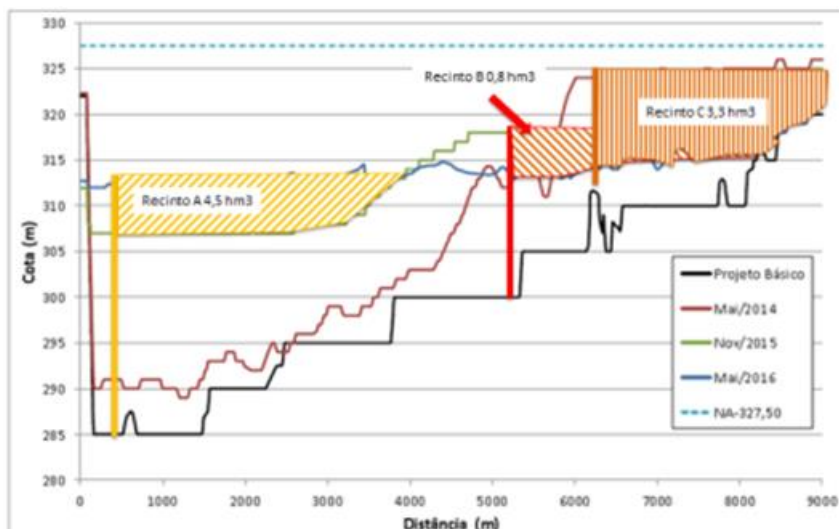
Figura 28: Introdução do Barramento C no reservatório da UHE.

A Figura 28 ilustra o efeito da introdução do Barramento C, considerando o preenchimento completo dos recintos e, em especial, do recinto C. Desta forma, é possível observar que a introdução do Barramento C apresenta a tendência de reproduzir o comportamento natural de sedimentação ocorrido ao longo dos 10 anos de implantação da UHE Risoleta Neves.

Ainda sobre este ponto de vista, aparentemente, o efeito do Barramento C no remanso do reservatório tende a ser semelhante ao preexistente antes do evento de 05/11/2015. Vale lembrar que este efeito foi confirmado pelo modelamento do reservatório e a revisão do estudo de remanso, que, além disto, verificou outras interferências e efeitos sobre estruturas preexistentes no entorno do reservatório, regidas por legislação específica, tais como a ponte de acesso à cidade de Rio Doce na MG-120, o próprio traçado da MG-120 no trecho e, ainda, estradas vicinais no entorno do reservatório, principalmente na área de remanso.

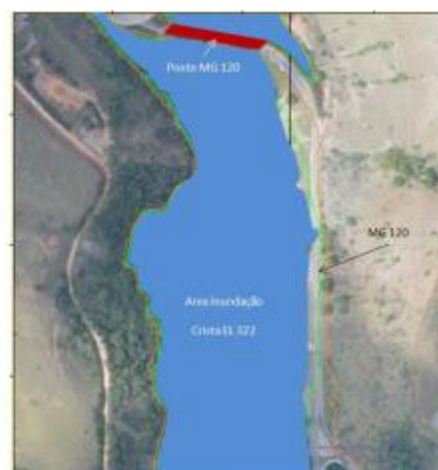
Níveis de água superiores à cota do tabuleiro da ponte (332,90 m) menos 1,00 m de borda livre

Figura 29: Efeitos da elevação do NA para tempo de recorrência (TR) 100 anos.

Após a conclusão dos estudos, a crista do Barramento C foi limitada na cota de elevação EL322,0 em função dos efeitos determinados por uma cheia com tempo de recorrência (TR) de 100 anos, conforme determinação do DNIT.

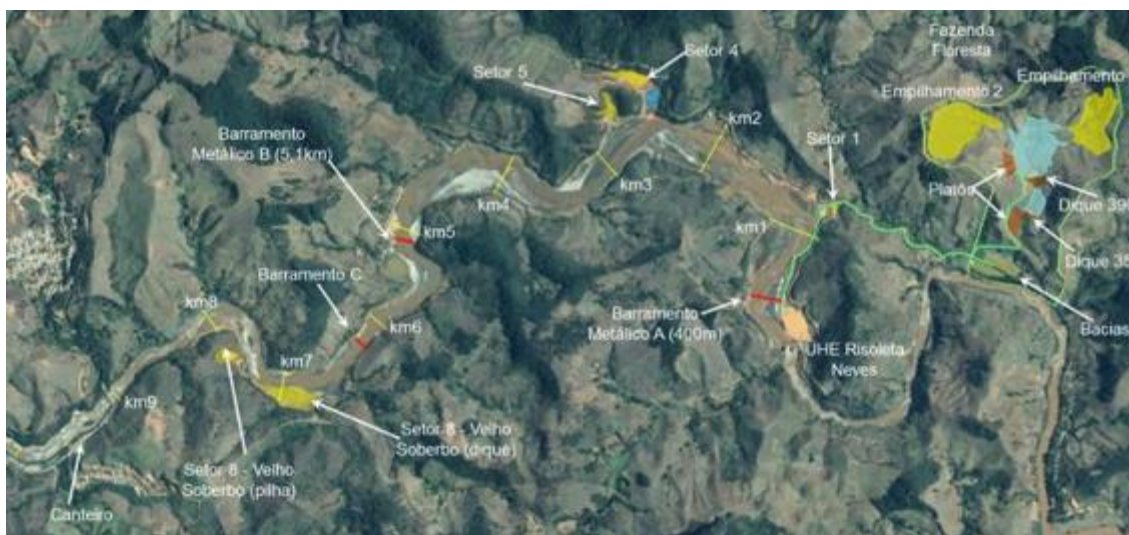
Figura 30: Mapa geral de referência.

A solução completa e integrada do processo de recuperação do reservatório da UHE Risoleta Neves pode ser, desta forma, identificada no mapa geral de referência apresentado na Figura 30 abaixo:

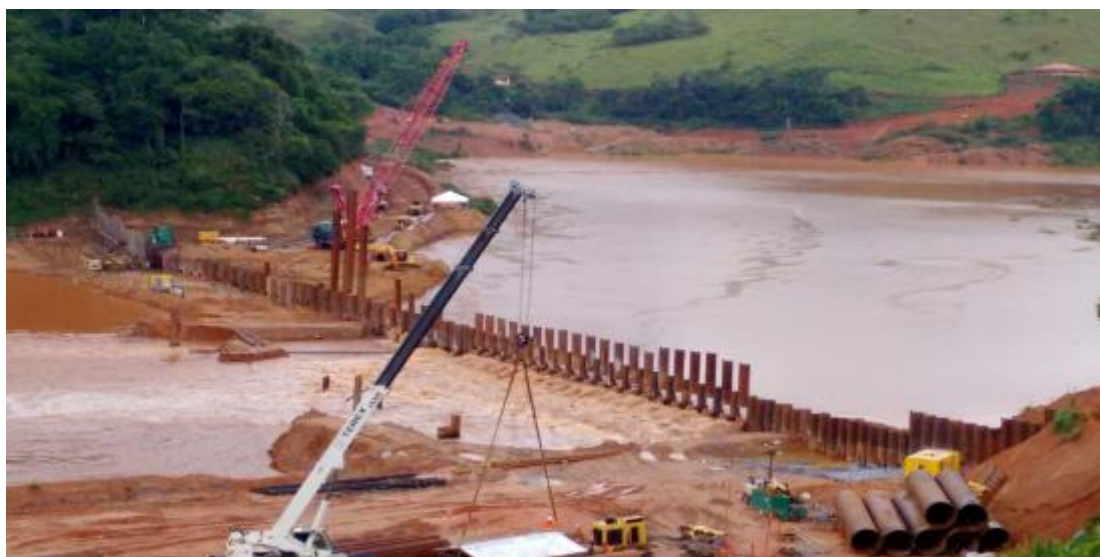
O barramento B teve sua primeira estaca cravada em 12 de Outubro e está com sua cravação concluída, conforme a visualização geral da Figura 31. Está em fase de conclusão a proteção do aterro de jusante do barramento com previsão de conclusão na segunda semana de março/17.

Figura 31: Visualização geral do avanço das obras do Barramento B.

Esta barreira desempenha um papel de grande importância, pois devido ao seu menor porte e extensão, permite uma construção mais rápida e pode atuar como principal mitigador de possíveis novos aportes na área dos 400 metros. Na sua posição de instalação, além de conter o deslocamento do sedimento dentro do reservatório, gera a partir de sua instalação um recinto capaz de acumular um volume da ordem de 1.300.000 m³.

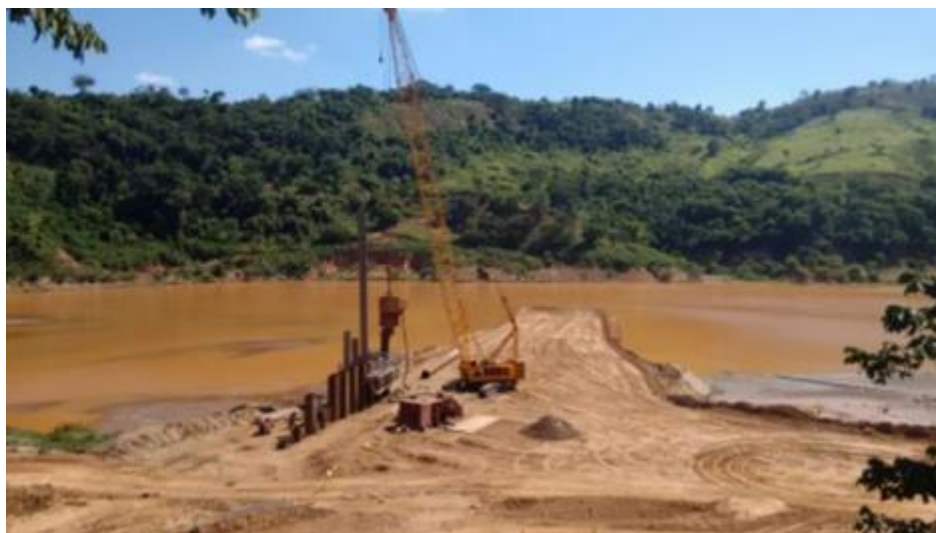
O barramento A teve sua primeira estaca cravada no dia 10/02/2017 e até 20/03/2017 houve avanço de 22 estacas tubulares e 21 pranchas do trecho D executadas. A previsão para a conclusão desta barreira está estimada para 31/05/2017. A finalidade principal do barramento A é preservação da área dos 400 m sem aporte futuro de sedimento, criando uma câmara de carga que possibilita a operação sustentável da UHE.

Figura 33: Visualização geral do avanço das obras do Barramento A.

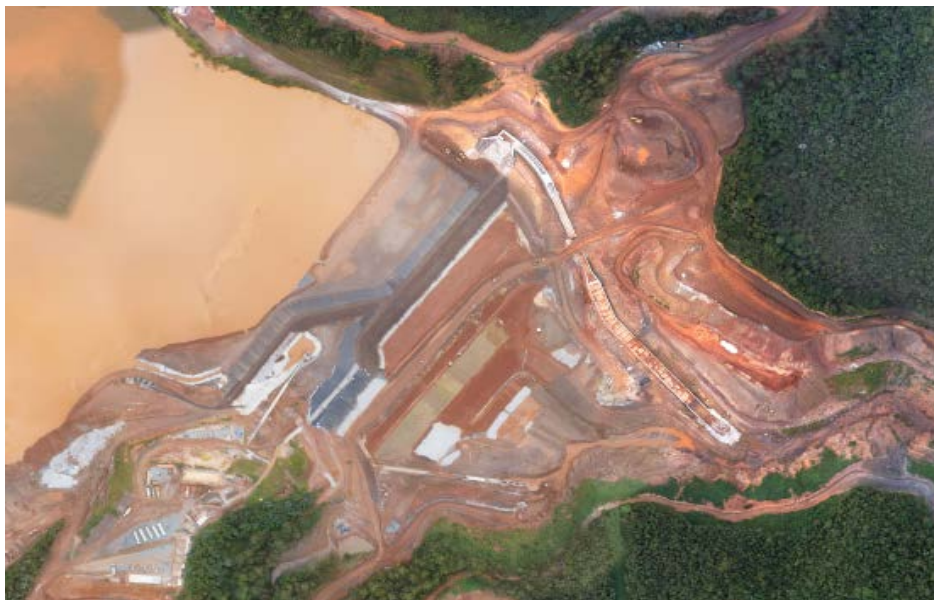
As obras para implantação da primeira etapa do projeto da Nova Barragem de Santarém utilizando blocos com finos até a elevação 765 m foram finalizadas, sendo iniciada a formação do lago do reservatório, com capacidade de aproximadamente 5,2 milhões de metros cúbicos

Figura 34: Vista aérea da Nova Barragem Santarém, concluída até a El. 765 m.

A Nova Barragem Santarém (Figura 34) realizará a contenção total dos sedimentos remanescentes no vale de Santarém e a clarificação da água que verterá para jusante.

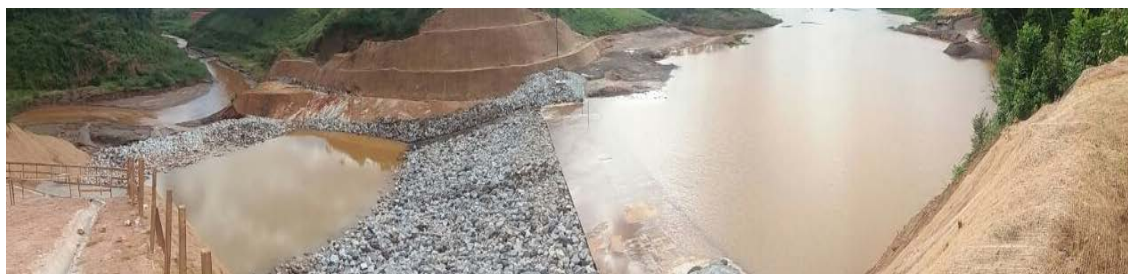
No dia 27 de Janeiro de 2017, a Samarco concluiu as atividades de fechamento do canal de desvio e rebaixamento da ensecadeira de montante (Figura 35), dando início às operações do Dique S4. Após o cumprimento dos objetivos esperados para o dique S4 o mesmo será descomissionado, permitindo a recuperação ambiental da área no entorno das ruínas de Bento Rodrigues.

Figura 35 - Obras no dique S4 concluídas.

O principal objetivo do dique S4 é evitar o carreamento dos sedimentos depositados na planície de Bento Rodrigues para o rio Gualaxo do Norte. A estrutura também atua como uma última barreira para contenção de sedimentos caso ocorra o carreamento de rejeitos dos vales de Fundão e Santarém para jusante do dique S3 no período chuvoso.

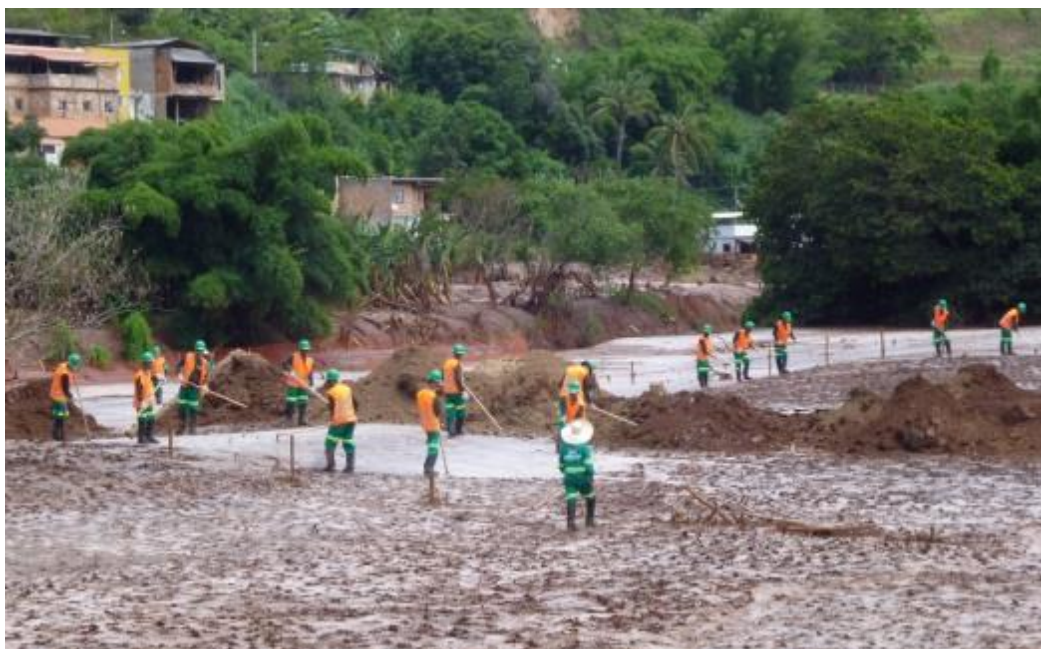
Figura 36: Microcoveamento manual do solo com uso de enxadinhas nas proximidades de Barra Longa.

Os métodos de escarificação selecionados incluíram o microcoveamento manual com uso de enxadinhas ou onde o substrato fosse plano e firme e utilização de motocultivadores (Figura 36, Figura 37 e Figura 38).

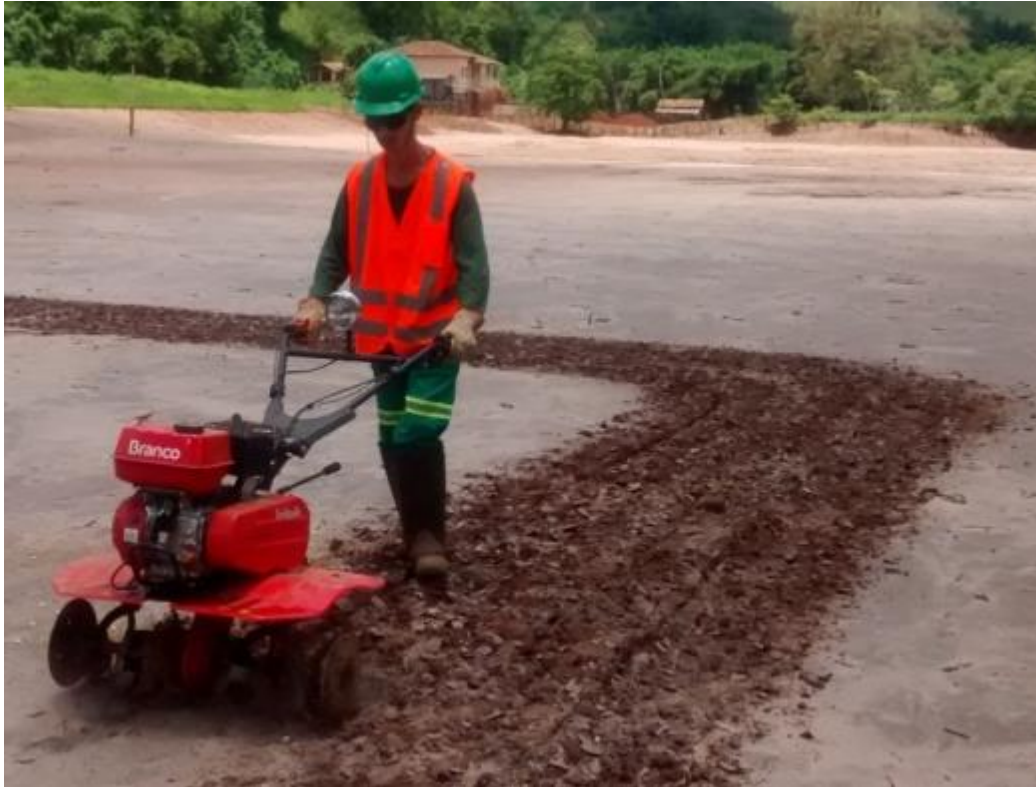
Figura 37: Preparação semi-mecanizada do substrato utilizando motocultivador nas proximidades de Barra Longa.

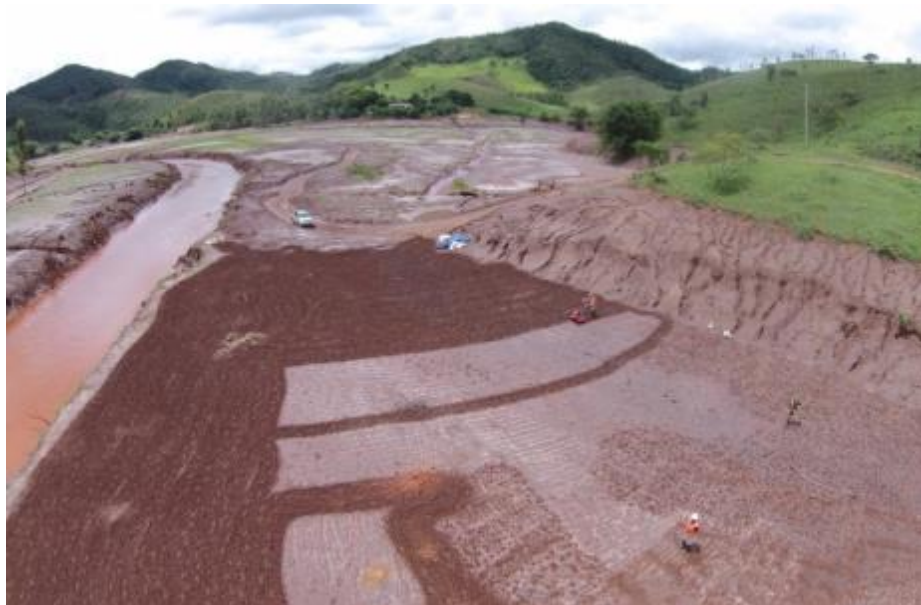
Figura 38: Preparação do solo utilizando métodos manuais e semi-mecanizados de escarificação do substrato, semeadura e fertilização sendo realizadas nas proximidades de Paracatu de Baixo.

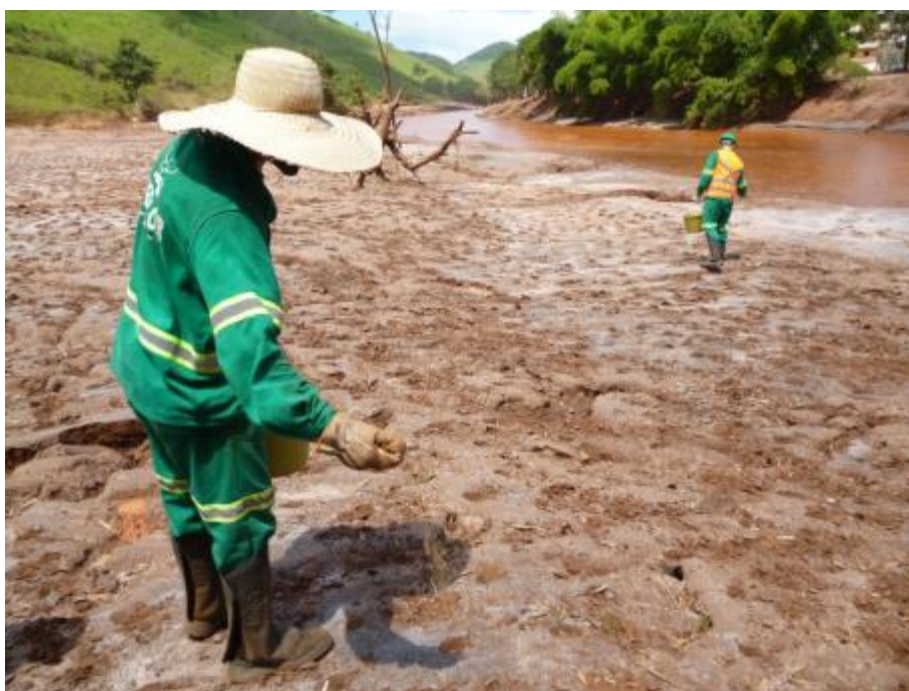
Após a escarificação do substrato as sementes foram aplicadas a lanço (Figura 39). Durante a fase experimental do Programa de Estabelecimento Inicial da Cobertura Vegetal foi-se utilizada uma taxa de aplicação de sementes acima da normalmente utilizada (400 Kg/ha). Esta taxa elevada foi utilizada devido às incertezas quanto às taxas de germinação. No entanto, como a germinação tem sido alta, a utilização de sementes foi reduzida para 300 Kg/ha durante a fase de revegetação nas APP's. Este quantitativo de sementes por hectare ainda é considerado conservador.

Figura 39: Semeio a lanço realizado por trabalhadores locais.

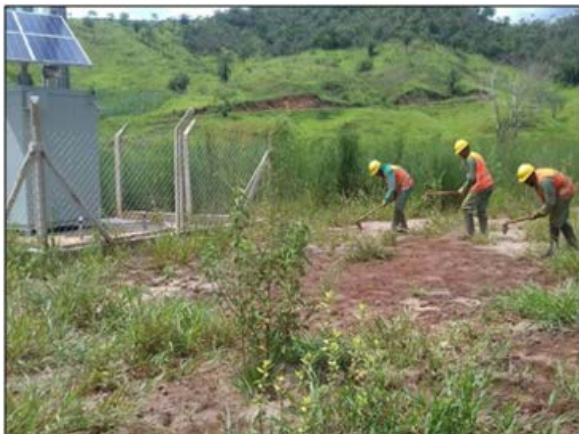
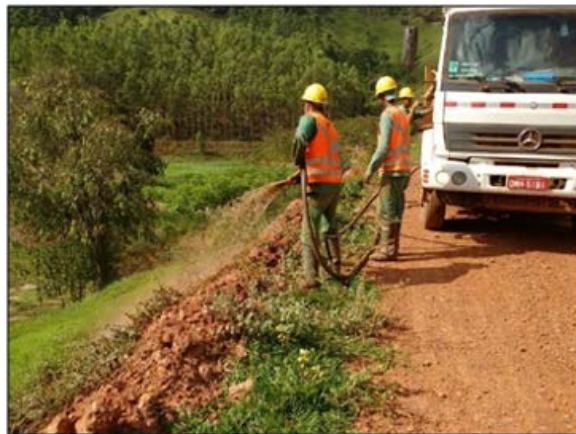
Figura 46 – Semeadura manual – Paracatu: Sirene 79SR170 (esquerda), Hidrosseadura – Gesteira: Sirene 72SR192 (direita).

Após a conclusão do plantio emergencial em julho de 2016, iniciaram-se os serviços de manutenção da revegetação, que visa garantir eventuais falhas ocorridas durante o processo (Figura 46 à Figura 48). Este trabalho considera serviços de ressemeadura do mix de gramíneas e leguminosas nos locais onde não houve desenvolvimento satisfatório da vegetação, adubação de cobertura, controle de pragas (se necessário) e eliminação de pequenos ravinamentos.

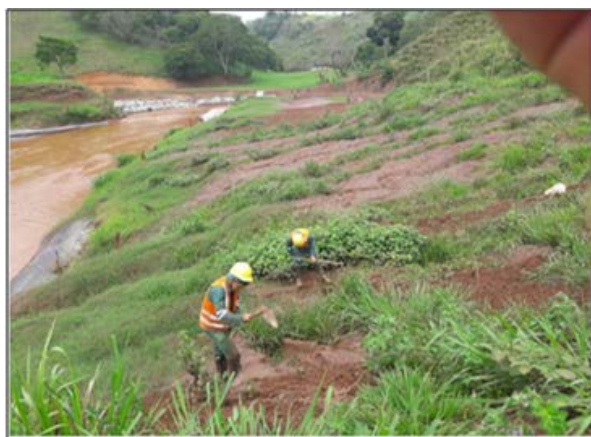
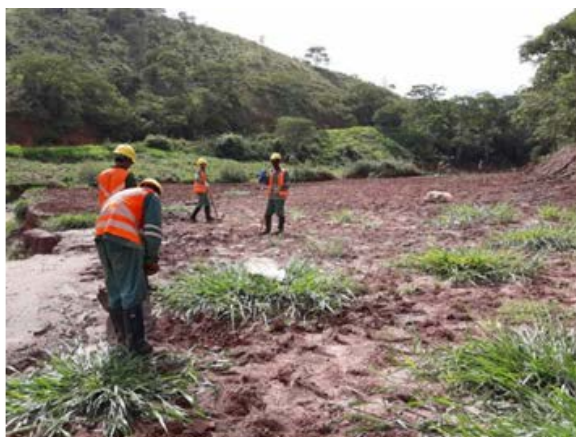
Figura 47 - Semeadura manual – Borda rio Gualaxo (esquerda), Semeadura manual – Tributário 41 (direita).

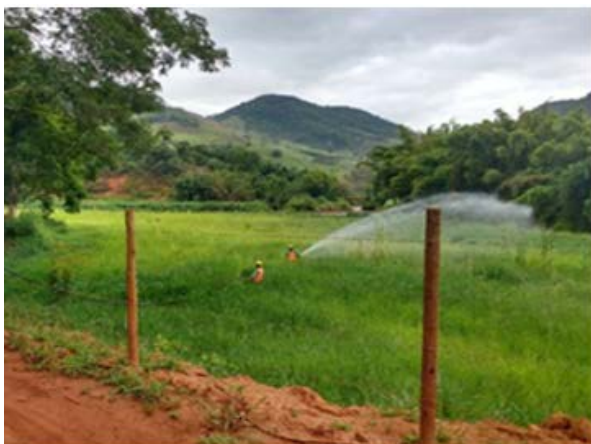
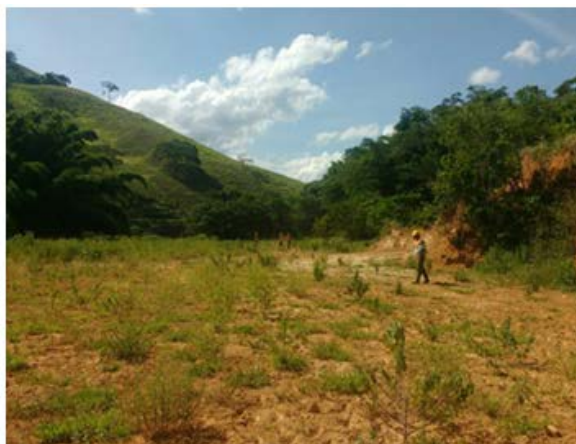
Figura 48 – Adubação de cobertura (esquerda), Semeadura manual – Fazenda Porto Alegre (direita).

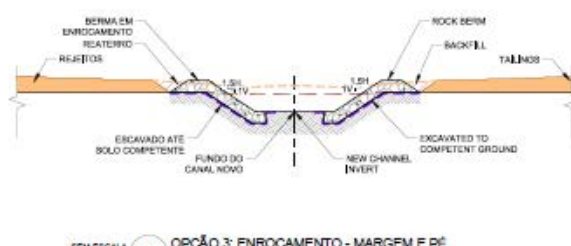
Figura 49: Opções típicas de bioengenharia – Opções 1 a 6.

adotadas na recuperação dos tributários. A Figura 49 e a Figura 50 ilustram os desenhos esquemáticos de cada sessão típica.

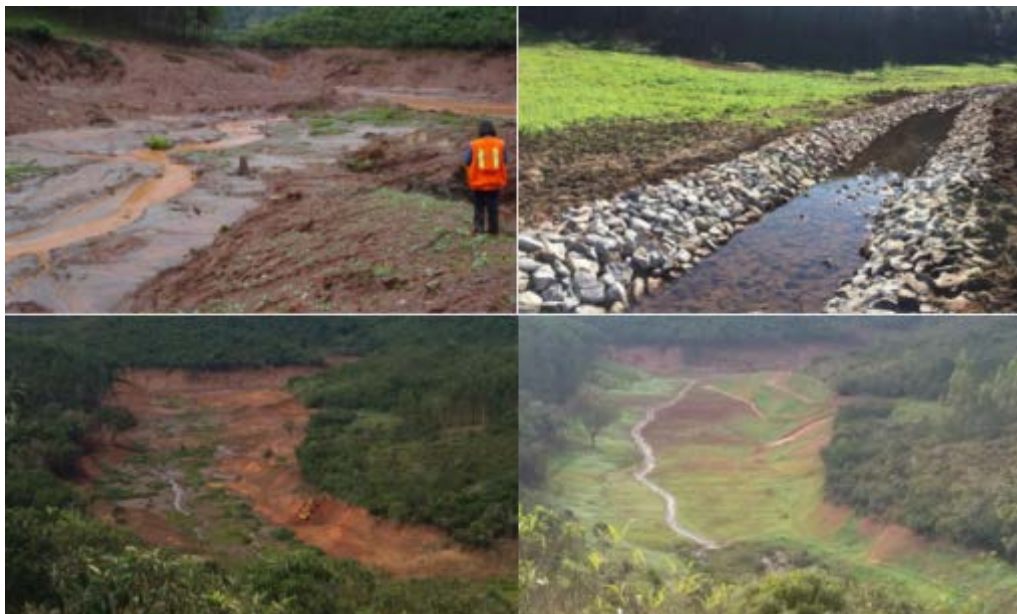
Tributário 5 do Rio Gualaxo do Norte (TG05)

Figura 51: Recuperação ambiental do tributário TG05.

A título de exemplificação, apresenta-se a seguir um registro fotográfico de alguns dos tributários onde foram realizadas obras (Figura 51 à Figura 53). As fotos ilustram a situação antes, durante e depois da intervenção. Visualmente, é possível notar que a água dos tributários está límpida, isto é, com baixa turbidez. O leito foi limpo e as margens e taludes não apresentam processos erosivos.

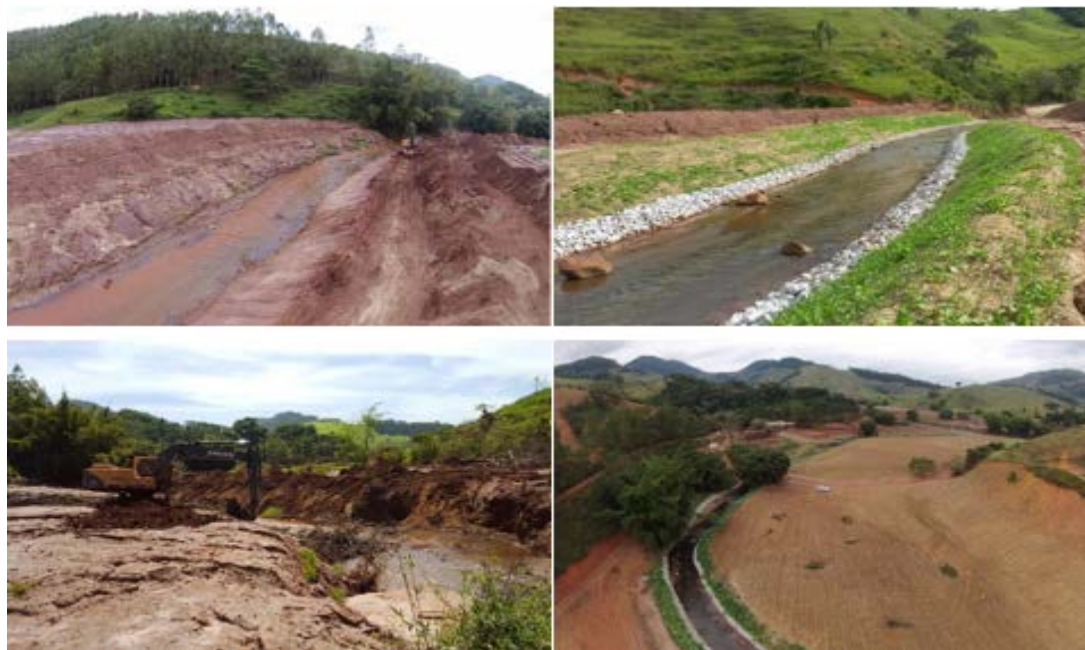
Tributário 49 do Rio Gualaxo do Norte (TG49)

Figura 52: Recuperação ambiental do tributário TG49.

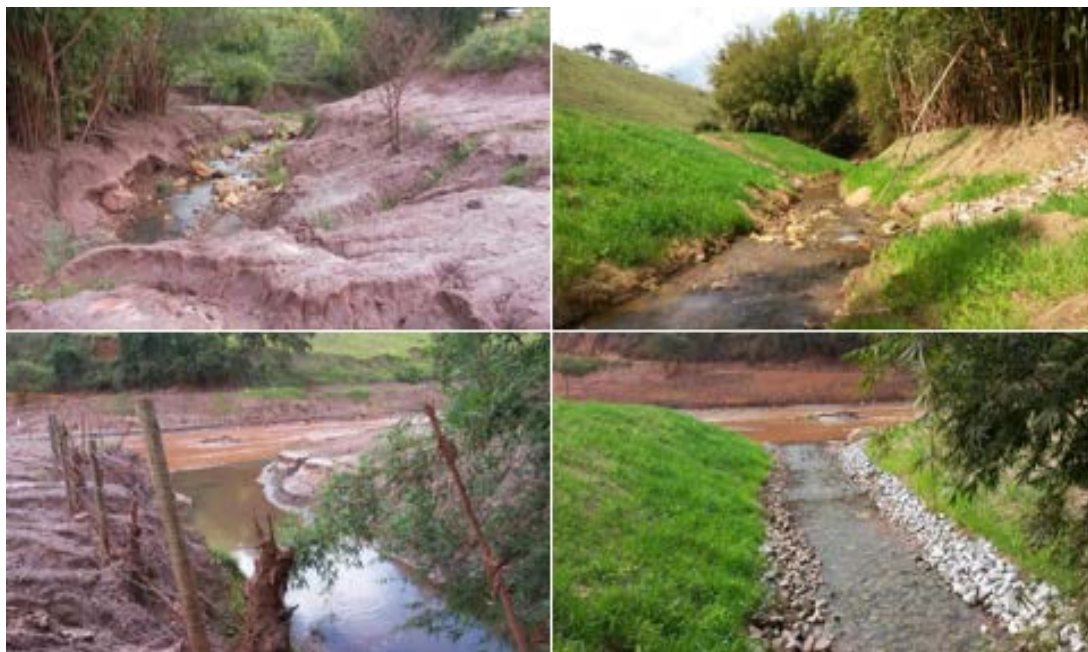
Tributário 51 do Rio Gualaxo do Norte (TG51)

Figura 53: Recuperação ambiental do tributário TG51.

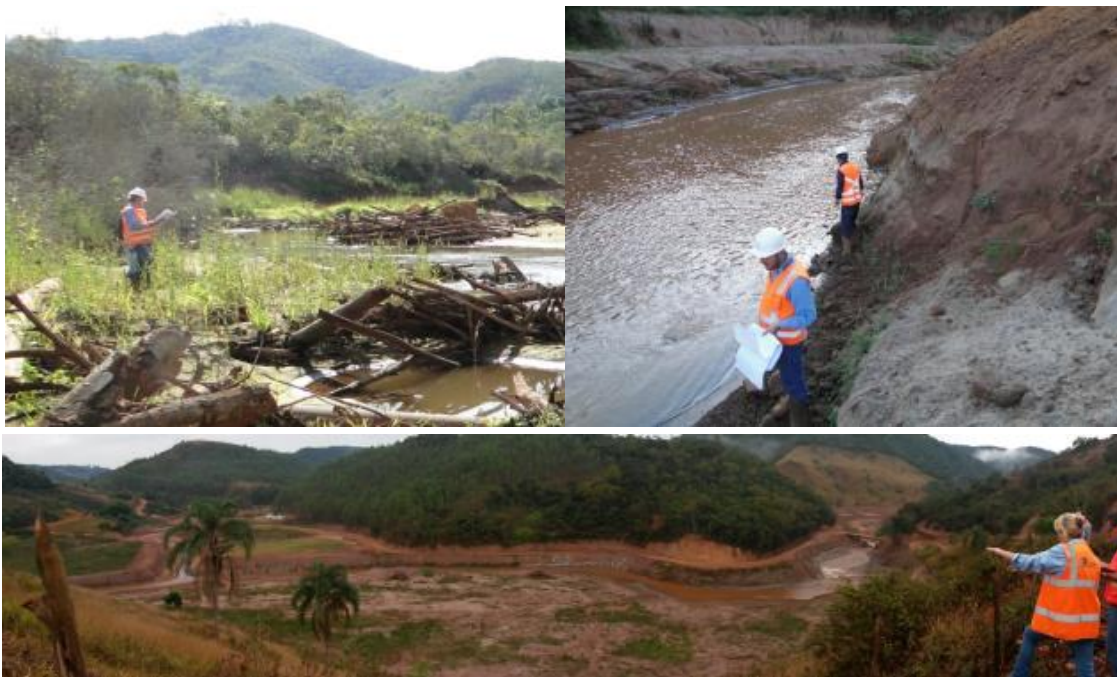
Figura 56: Levantamento realizado pela equipe de campo.

O levantamento de campo teve como objetivo percorrer todas as áreas contidas no escopo de trabalho, coletando fotos e informações relevantes para a elaboração dos projetos iniciais das áreas prioritárias. Esse levantamento permitiu identificar soluções típicas de engenharia, ou seja, soluções que poderiam ser comumente aplicadas para a maioria das áreas vistoriadas. A seguir são apresentadas algumas fotos do trabalho de campo realizado (Figura 56).
