**Atualização do Plano de Recuperação
Ambiental Integrado
PRAI**

Março 2017

PLANO DE RECUPERAÇÃO AMBIENTAL INTEGRADO - PRAI

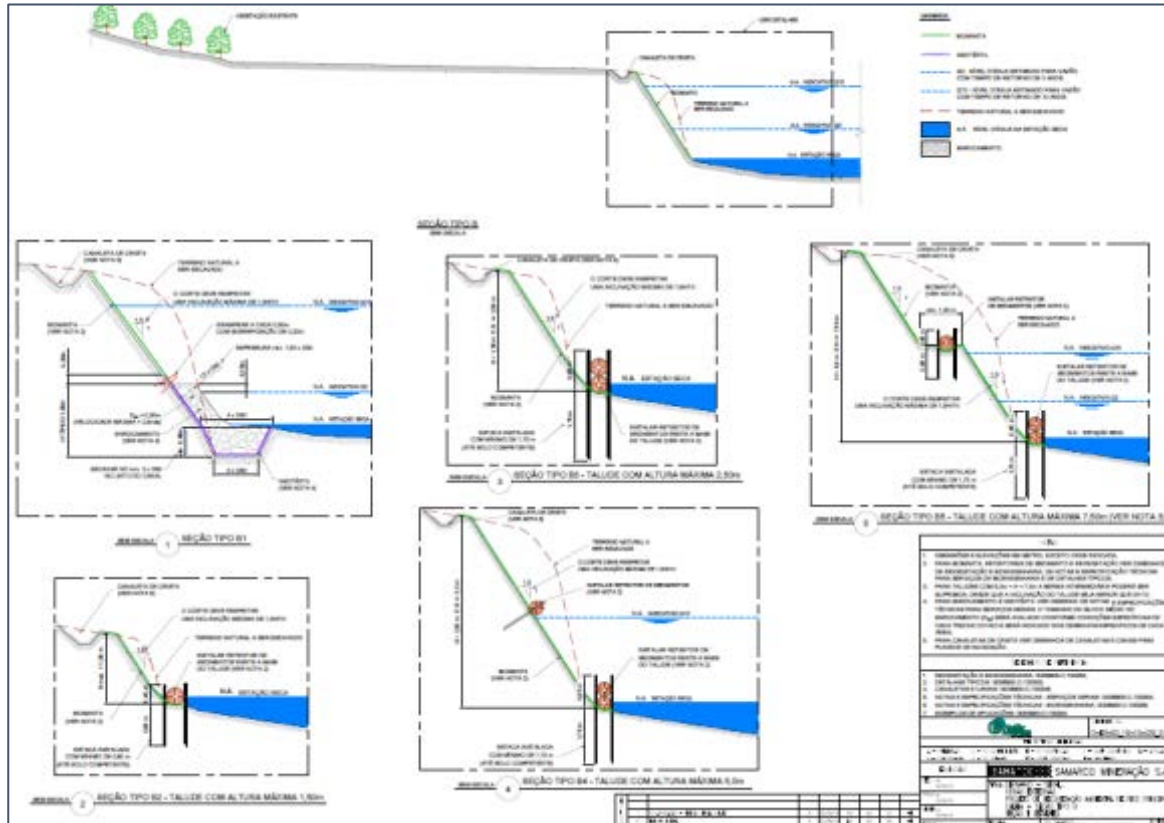
Figura 58: Seção TIPO B esquemática.

- TIPO A: Margem exposta com a presença de praia (Figura 57);
- TIPO B: Margem exposta sem a presença de praia (Figura 58);
- TIPO C: Margem exposta com talude alto e berma intermediária (Figura 59);
- TIPO D: Margem estabilizada onde será avaliada a necessidade de aplicação de medidas pontuais de contenção da erosão e do reforço da vegetação (Figura 60); e
- TIPO E: Margem exposta: situação em que as seções tipo acima não são aplicáveis podendo ser necessário projeto específico (Figura 61).

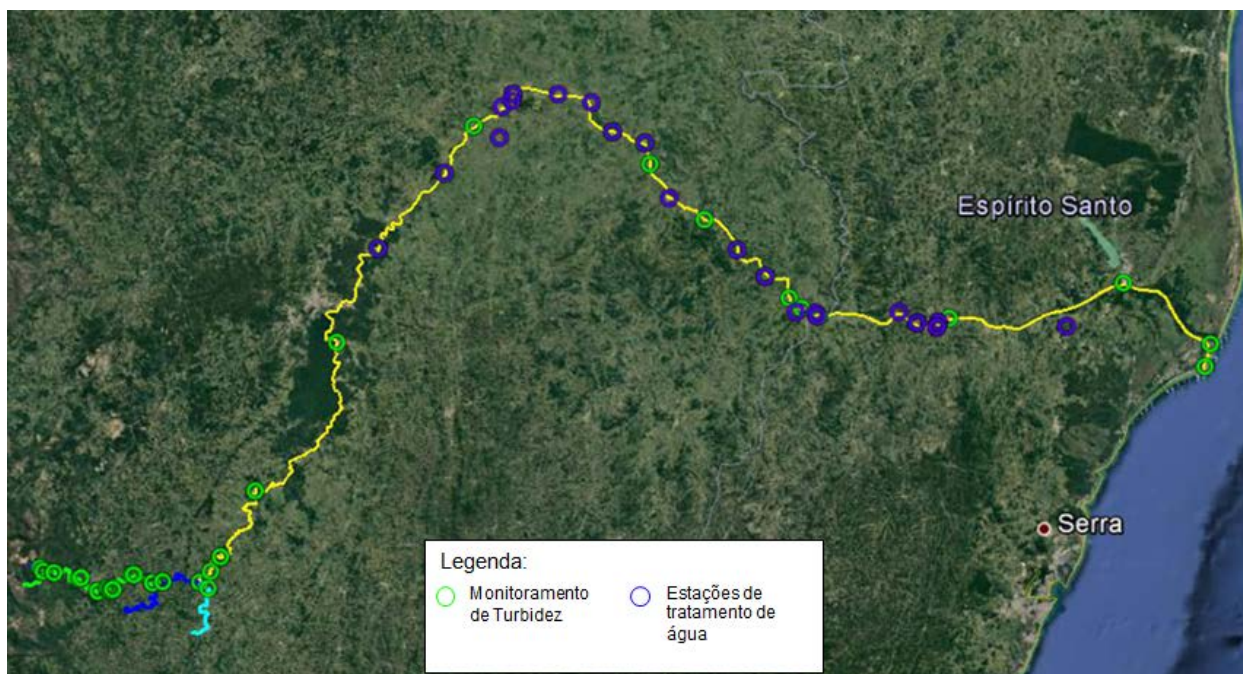
Figura 65 - Pontos de monitoramento de Turbidez e ETA's.

Os pontos de monitoramento da qualidade da água e sedimentos estão distribuídos ao longo da Bacia Hidrográfica do Rio Doce, lagoas de Linhares-ES, áreas indígenas e zona costeira do norte do Espírito Santo. Ao todo são 118 pontos de monitoramento que estão representados espacialmente na Figura 64 e Figura 65:

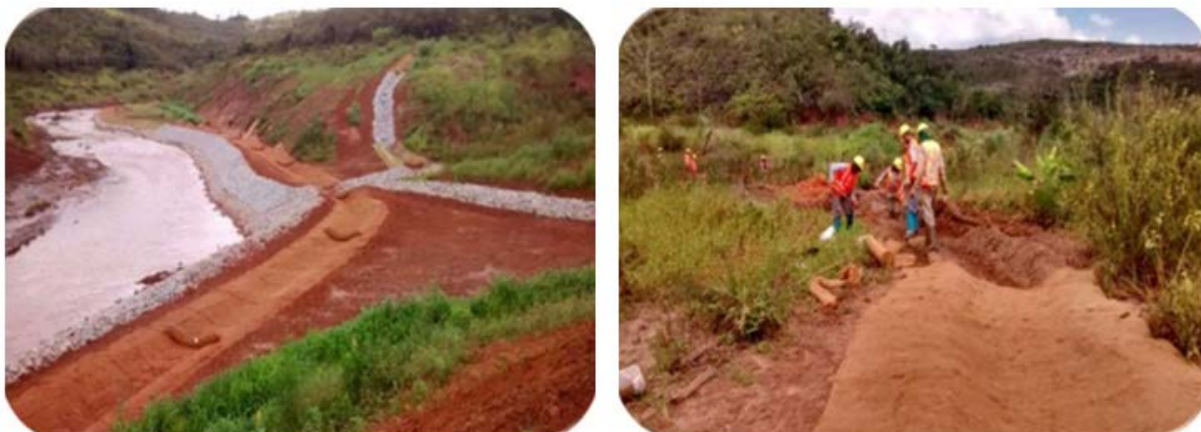
Figura 68: Recuperação ambiental no alto Gualaxo do Norte – Área 3 (esquerda), implantação de canaletas de drenagem – Área 3 (direita).

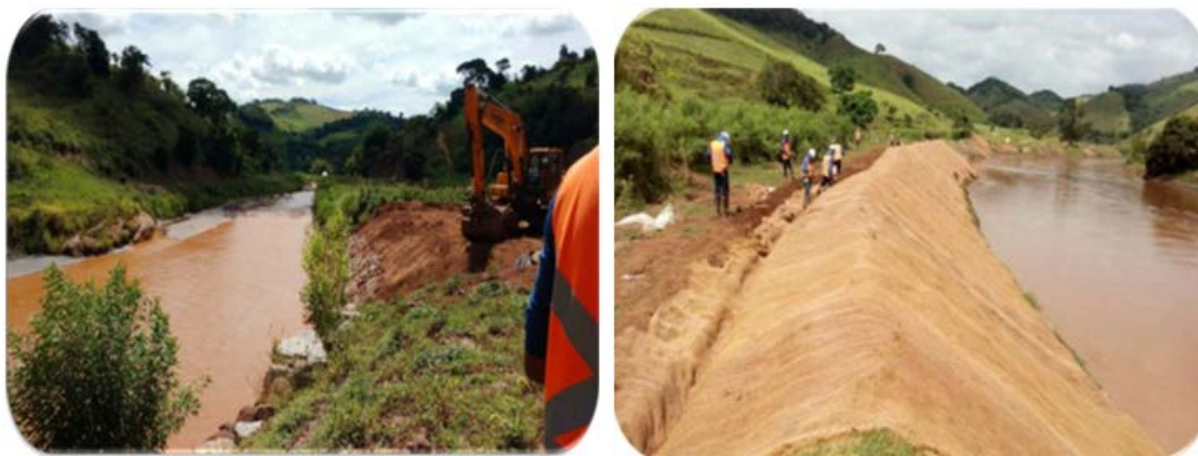
Figura 69 - Reconformação de calha de rio – Área 9 (esquerda), atividades de bioengenharia e reconformação de calha – Área B (direita).

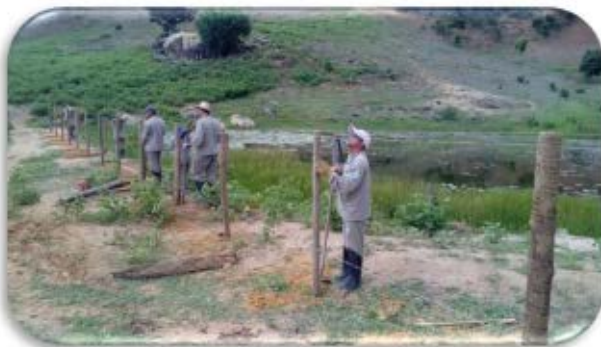
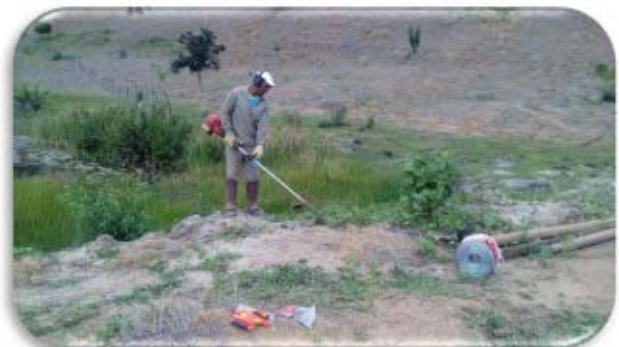
Figura 77: Equipe do Instituto Terra fazendo cerca e realizando roçada seletiva.

O Instituto Terra iniciou suas atividades em 07 de novembro de 2016, com reuniões para mobilização e engajamentos de produtores rurais, para que aderissem ao programa (Figura 72). A partir da adesão dos produtores, através da assinatura do Termo de Compromisso (Figura 73), em seguida foi iniciada a entrega dos insumos para cercamento e plantio (Figura 74 à Figura 76) e finalmente o processo de recuperação das nascentes (Figura 77 e Figura 78).

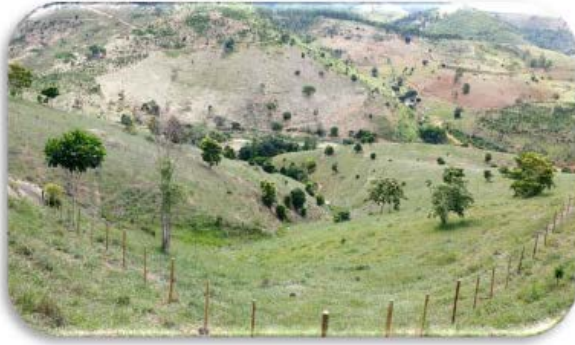
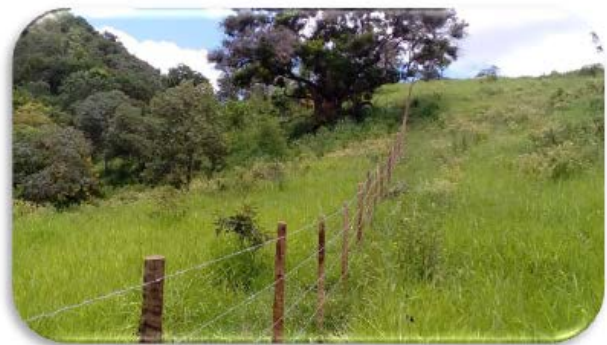
Figura 78: Vistoria de cercamento.

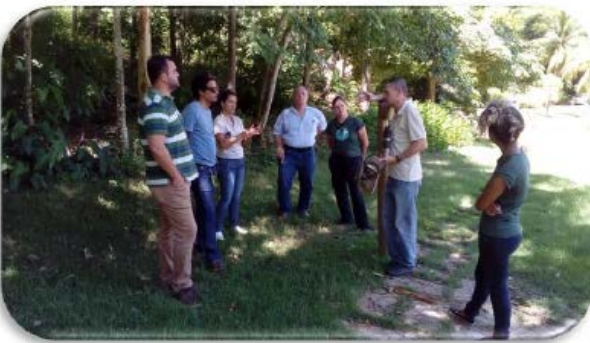
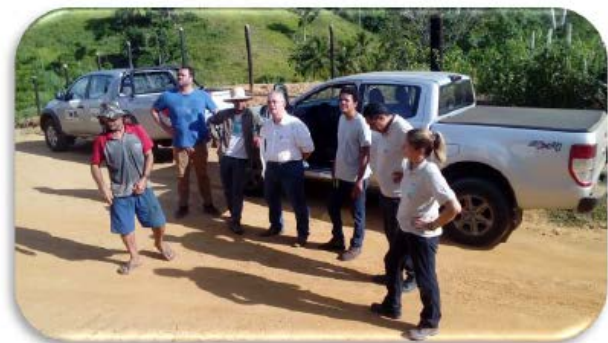
Figura 79: Nascentes isoladas.

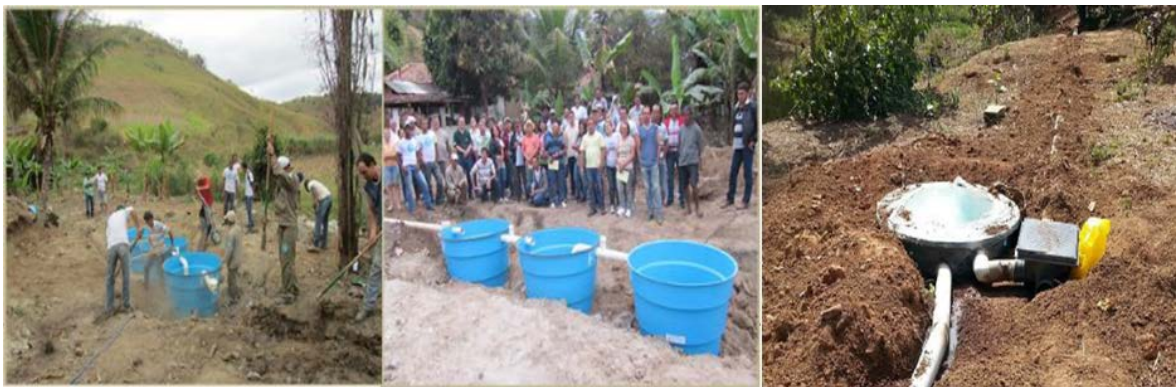
Figura 81 - Representação da instalação de fossas sépticas (arquivo Instituto Terra).

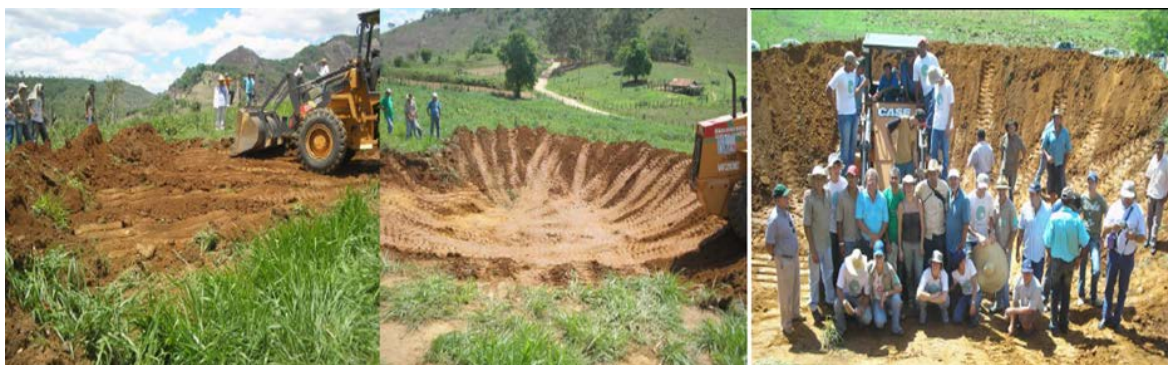
Figura 82 - Representação da implantação de barraginhas (arquivo Instituto Terra).
