FUNDAÇÃO
renova

**INFORMATIVO SEMANAL
QUALIDADE DA ÁGUA NO PERÍODO CHUVOSO**

**ESTAÇÕES AUTOMÁTICAS DO PMQQS
(PROGRAMA DE MONITORAMENTO QUALI-
QUANTITATIVO SISTEMÁTICO)**

**PERÍODO DE OBSERVAÇÃO
24/12/2018 a 30/12/2018**

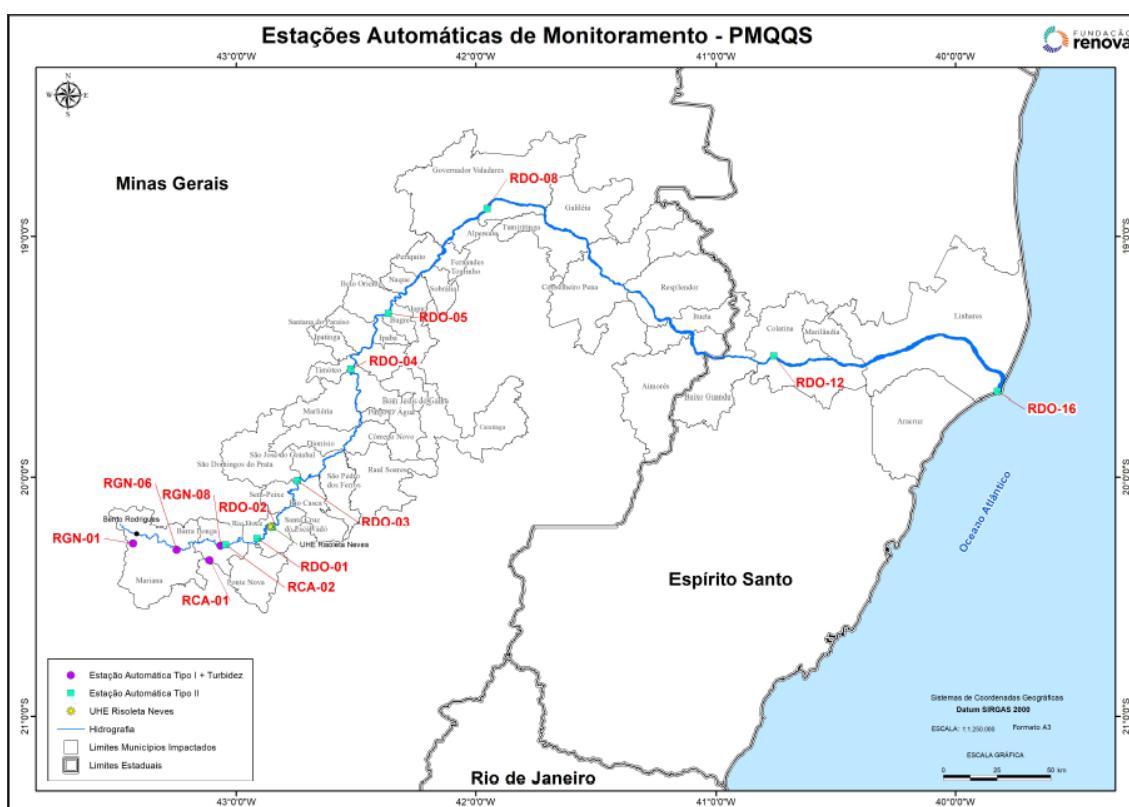
Mapa de localização das estações automáticas com medição de turbidez:

OBSERVAÇÃO: O PMQQS possui 13 estações automáticas de monitoramento da turbidez:

- 4 Estações Tipo I + turbidez: medição de nível d'água, chuva e sonda de turbidez;
- 9 Estações Tipo II: medição de nível, chuva e sonda multiparâmetro com turbidez, pH, oxigênio dissolvido, condutividade, temperatura, clorofila-A e cianobactérias.
