**BOLETIM SEMANAL DA QUALIDADE DA ÁGUA**  
**PROGRAMA DE MONITORAMENTO QUALI-QUANTITATIVO SISTEMÁTICO DE ÁGUA E SEDIMENTOS (PMQQS)**

**Este boletim tem como objetivo disponibilizar informações atualizadas produzidas pelas estações de monitoramento automáticas do Programa de Monitoramento Quali-Quantitativo Sistemático de Água e Sedimentos – PMQQS.**

**DESCRIÇÃO:** Os dados de qualidade de água apresentados são gerados pelo PMQQS por meio de monitoramento automático em pontos localizados nos rios do Carmo e rio Doce. O monitoramento automático se dá por uma estrutura fixa no local de medição, com equipamentos que medem parâmetros quali-quantitativos de água. Os resultados são transmitidos on-line, formando uma rede de alerta para tomada de decisão, subsidiando o planejamento preventivo dos principais sistemas de abastecimento público de água e auxiliando no acompanhamento das alterações da bacia. Neste Boletim Mensal são apresentados os resultados de mínimas, médias e máximas no período de uma semana para os parâmetros medidos nas estações automáticas Tipo II (aquelas que apresentam sonda multiparâmetro): clorofila a, cianobactérias, condutividade elétrica, temperatura, turbidez,

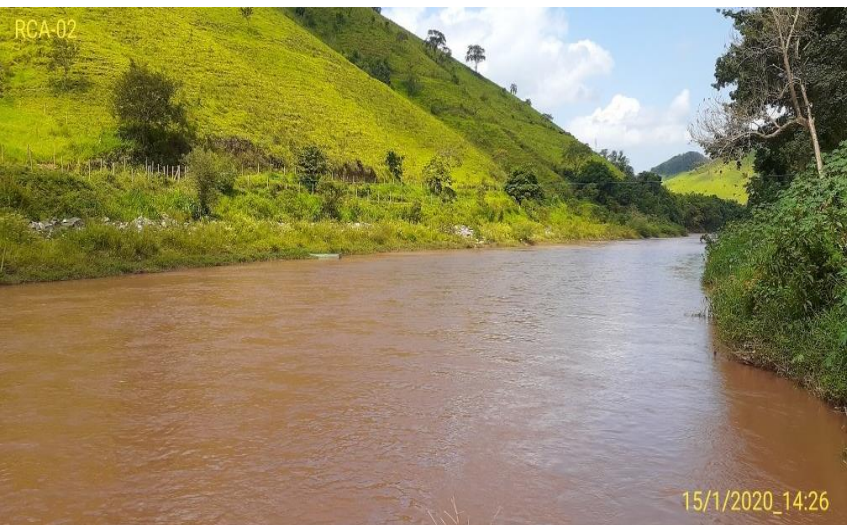
Código	Nome do Ponto	Descrição	Lat	Long
RCA 02	RCA 02 - Carmo 02 em Barra Longa/MG	Rio do Carmo em Barra Longa/MG	-20,28241	-43,044879

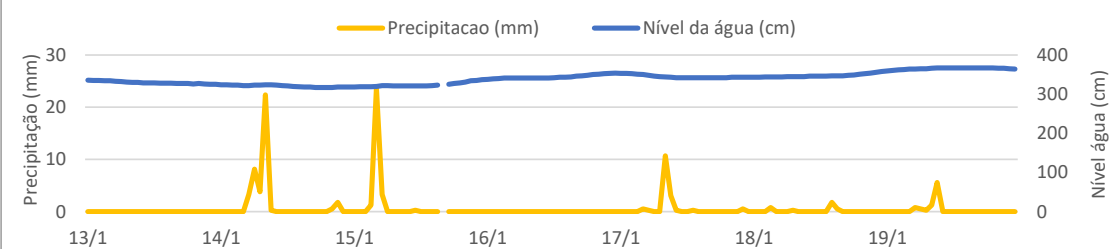
**Gráfico Semanal**

**Observação:** Apresentou falha na transmissão de dados de turbidez no dia 15/01 às 16:00hrs, devido à manutenção preventiva.
