BOLETIM MENSAL DA QUALIDADE DA ÁGUA
PROGRAMA DE MONITORAMENTO QUALI-QUANTITATIVO SISTEMÁTICO DE ÁGUA E SEDIMENTOS (PMQQS)

Este boletim tem como objetivo disponibilizar informações atualizadas produzidas pelas estações de monitoramento automáticas do Programa de Monitoramento Quali-Quantitativo Sistemático de Água e Sedimentos – PMQQS.

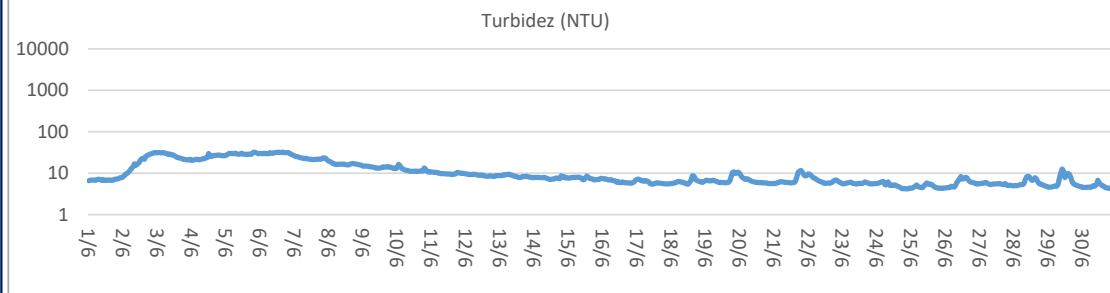
Gráfico Semanal

Observação: Resultado suspeito de condutividade no dia 04/06/2021 às 12:00h, foi identificado pela equipe de campo que isso ocorreu no momento da manutenção.

RDO 02: Foram desconsiderados os dados de qualidade da água transmitidos no dia 04/06/2021 às 12:00h devido a falta de estabilidade da sonda. Ocorreu no momento da manutenção segundo a equipe de campo.

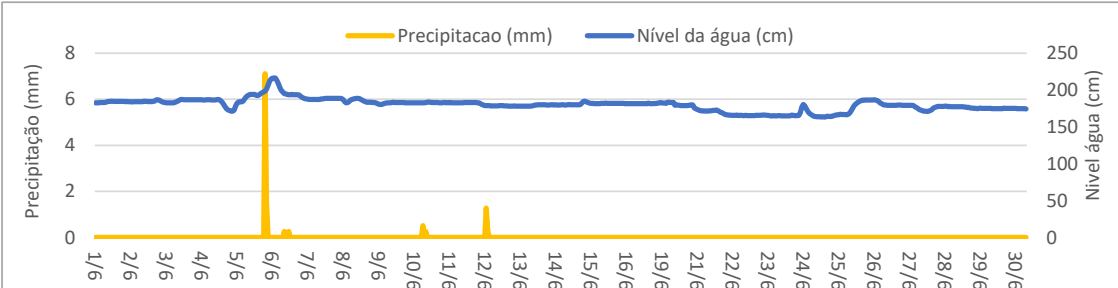
Gráfico Semanal

Observação: Foi observado pela equipe de campo falhas recorrentes nas transmissões. A equipe realizou testes elétricos e identificaram baixa carga da bateria. Foi realizado a substituição da bateria e as transmissões subsequentes voltaram a ser transmitidas normalmente.

RDO 08: Foram desconsiderados picos de clorofila nos dias 03/06/2021. 06/06/2021 e 08/06/2021 essas condições ocorreram de forma isoladas em cada horário e certamente foi provocada por obstrução momentânea no campo de atuação do sensor, segundo a equipe de campo.

RDO 08: Resultados zerados de parâmetros de qualidade de água no dia 19/06/2021 às 15:00h são inconsistentes de acordo com a série histórica. Possível causa: obstrução do sensor no campo de leitura.
