**BOLETIM SEMANAL DA QUALIDADE DA ÁGUA  
PROGRAMA DE MONITORAMENTO QUALI-QUANTITATIVO SISTEMÁTICO DE ÁGUA E SEDIMENTOS (PMQQS)**

**Este boletim tem como objetivo disponibilizar informações atualizadas produzidas pelas estações de monitoramento automáticas do Programa de Monitoramento Quali-Quantitativo Sistemático de Água e Sedimentos – PMQQS.**

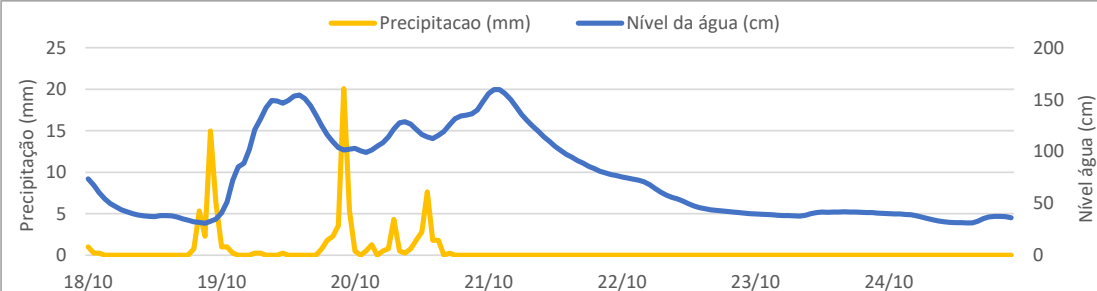
**Gráfico Semanal**

Código	Nome do Ponto	Descrição	Lat	Long
RCA 02	RCA 02 - Carmo 02 em Barra Longa/MG	Rio do Carmo em Barra Longa/MG	-20,28241	-43,044879

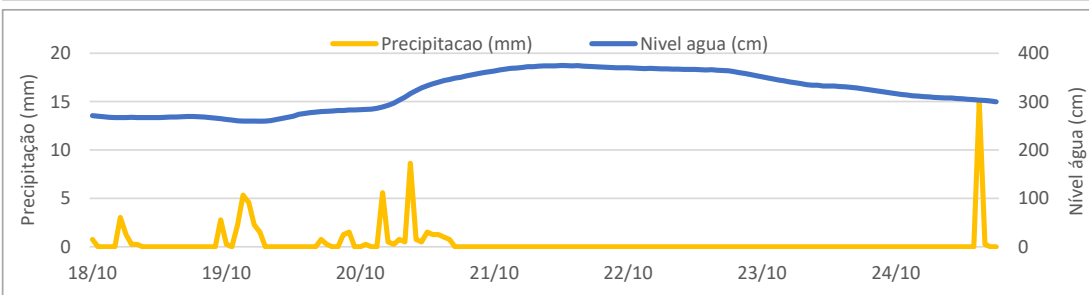
**Gráfico Semanal**

Código	Nome do Ponto	Descrição	Lat	Long
RDO 05	RDO 05 - Doce 05 em Belo Oriente/MG	Rio Doce em Belo Oriente/MG	-19,3207	-42,3646

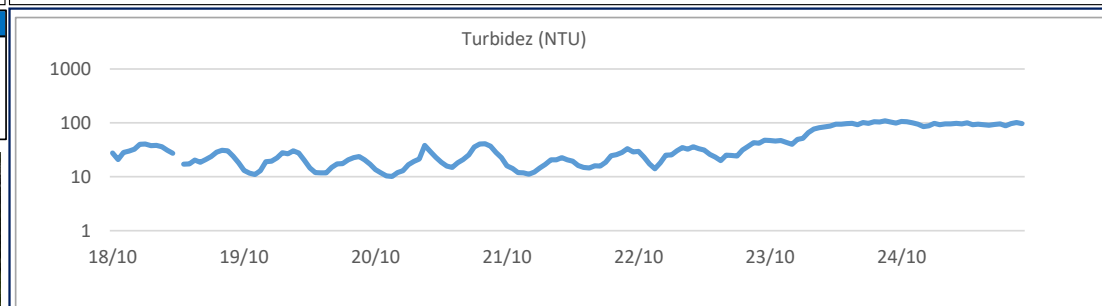
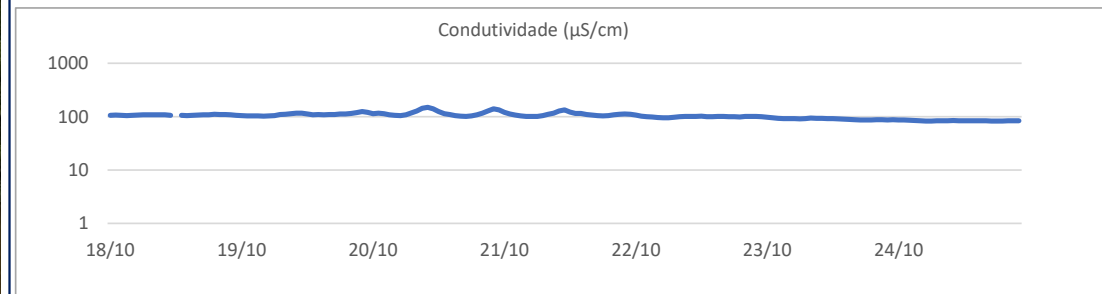
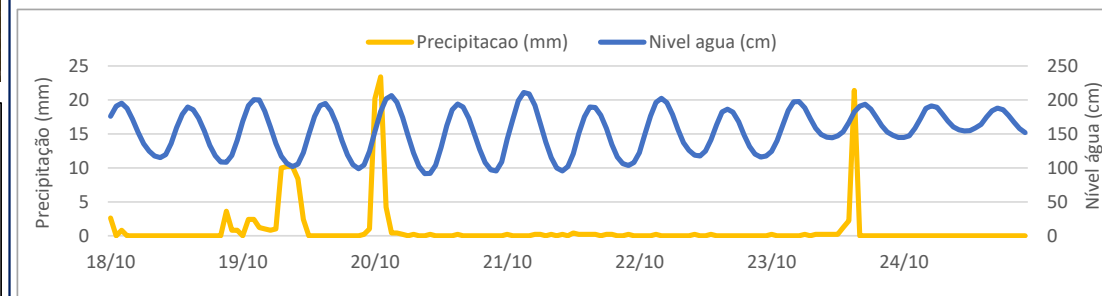
**Gráfico Semanal**

Código	Nome do Ponto	Descrição	Lat	Long
RDO 16	RDO 16 - Doce 16 em Linhares/ES	Foz do rio Doce em Regência/ES	-19,6464	-39,8232
