**BOLETIM SEMANAL DA QUALIDADE DA ÁGUA**  
**PROGRAMA DE MONITORAMENTO QUALI-QUANTITATIVO SISTEMÁTICO DE ÁGUA E SEDIMENTOS (PMQQS)**

**Este boletim tem como objetivo disponibilizar informações atualizadas produzidas pelas estações de monitoramento automáticas do Programa de Monitoramento Quali-Quantitativo Sistemático de Água e Sedimentos – PMQQS.**

**DESCRIÇÃO:** Os dados de qualidade de água apresentados são gerados pelo PMQQS por meio de monitoramento automático em pontos localizados nos rios do Carmo e rio Doce. O monitoramento automático se dá por uma estrutura fixa no local de medição, com equipamentos que medem parâmetros quali-quantitativos de água. Os resultados são transmitidos on-line, formando uma rede de alerta para tomada de decisão, subsidiando o planejamento preventivo dos principais sistemas de abastecimento público de água e auxiliando no acompanhamento das alterações da bacia. Neste Boletim semanal são apresentados os resultados de mínimas, médias e máximas no período de uma semana para os parâmetros medidos nas estações automáticas Tipo II (aquelas que apresentam sonda multiparâmetro): clorofila a, cianobactérias, condutividade elétrica, temperatura, turbidez,

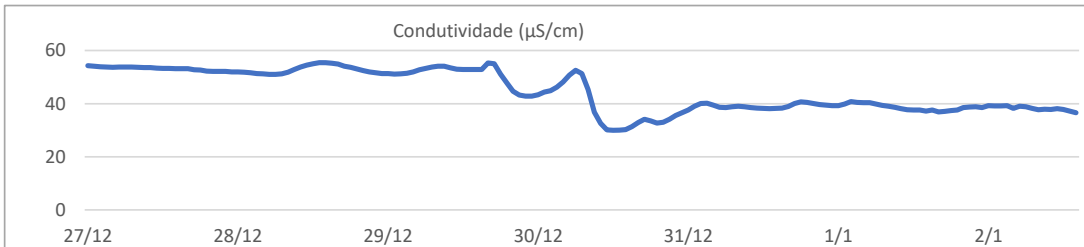
**Gráfico Semanal**

Código	Nome do Ponto	Descrição	Lat	Long
RDO 02J	Rio Doce - Doce 02J	Jusante do vertedouro da barragem UHE Candonga.	-20,2003	-42,8321

**\*A partir de 15/10/2021 a estação RDO 02 foi relocada para jusante em atendimento a Nota Técnica N° 55 do GTA-PMQQS e passa a ser identificada por RDO02J.**

**Após a realocação esta estação passa a medir nível de água, precipitação, temperatura do ar, umidade e clorofila e cianobactérias. Acrescentando assim mais informações a rede de monitoramento existente.**

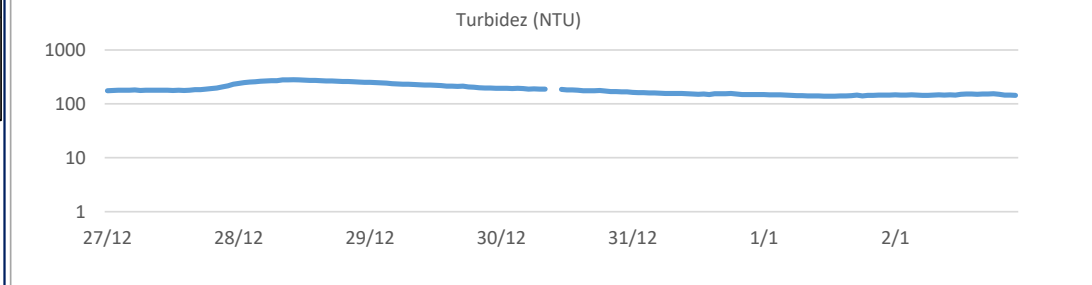
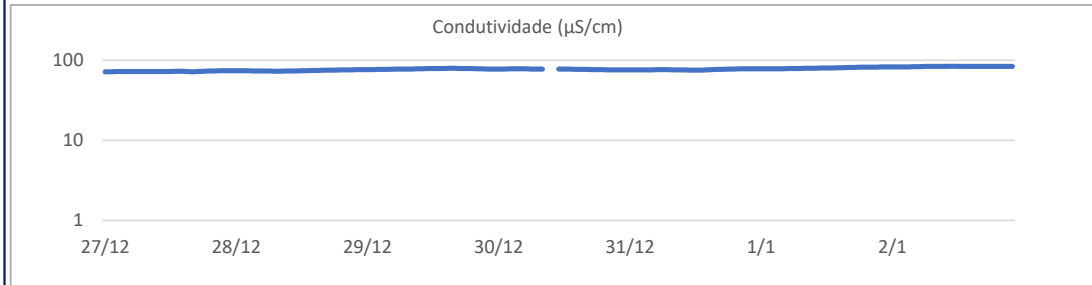
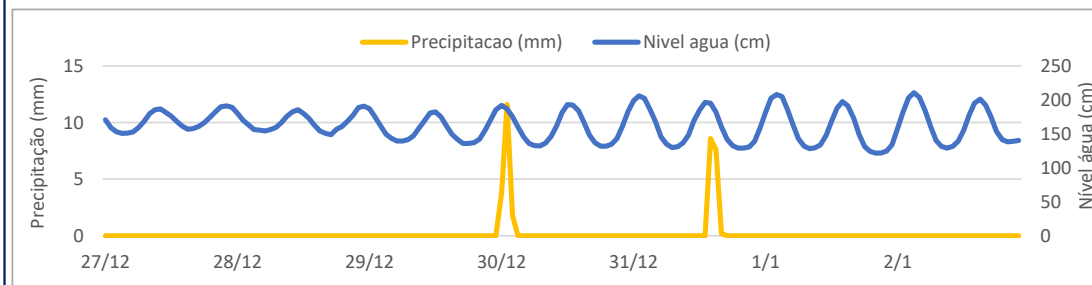
**Gráfico Semanal**

Código	Nome do Ponto	Descrição	Lat	Long
RDO 16	RDO 16 - Doce 16 em Linhares/ES	Foz do rio Doce em Regência/ES	-19,6464	-39,8232
