BOLETIM SEMANAL DA QUALIDADE DA ÁGUA
PROGRAMA DE MONITORAMENTO QUALI-QUANTITATIVO SISTEMÁTICO DE ÁGUA E SEDIMENTOS (PMQQS)

Este boletim tem como objetivo disponibilizar informações atualizadas produzidas pelas estações de monitoramento automáticas do Programa de Monitoramento Quali-Quantitativo Sistemático de Água e Sedimentos – PMQQS.

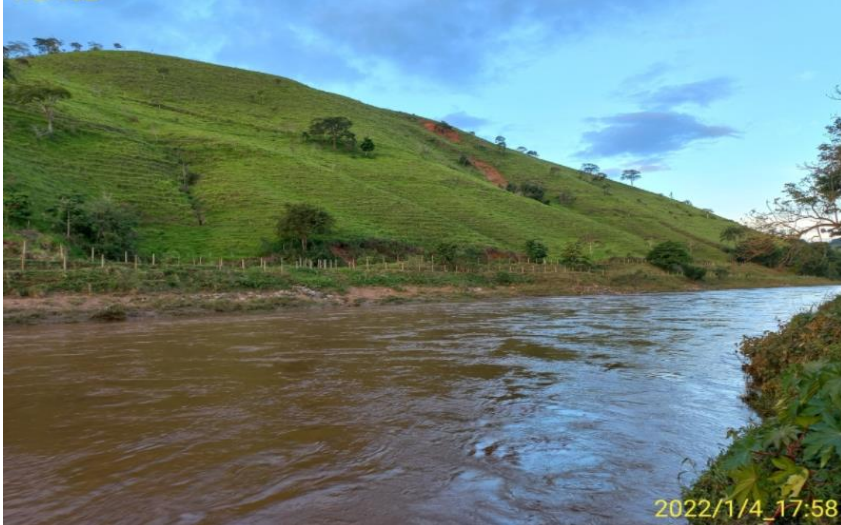
RCA-02

Código	Nome do Ponto	Descrição	Lat	Long
RCA 02	RCA 02 - Carmo 02 em Barra Longa/MG	Rio do Carmo em Barra Longa/MG	-20,28241	-43,044879

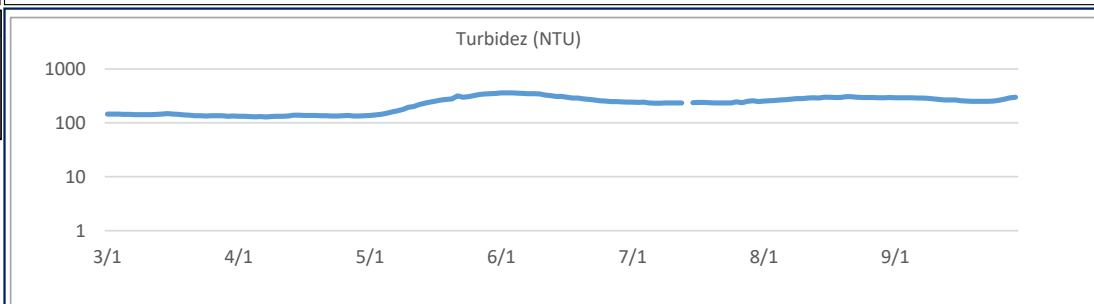
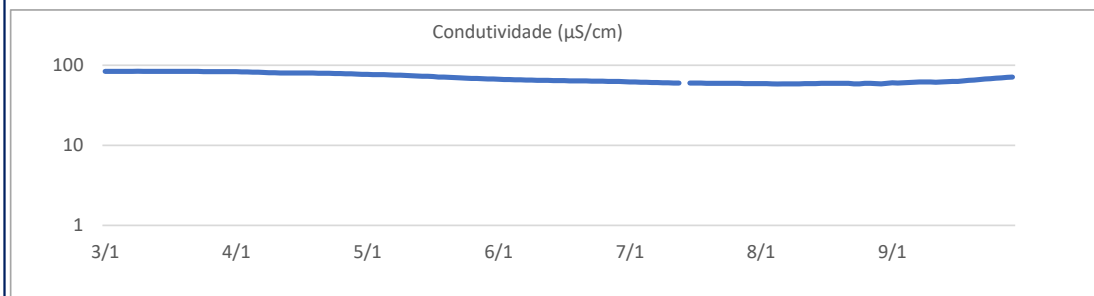
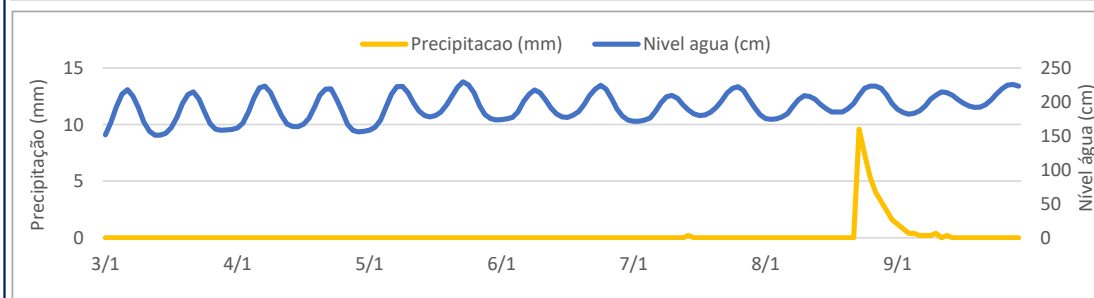
Gráfico Semanal

Código	Nome do Ponto	Descrição	Lat	Long
RDO 16	RDO 16 - Doce 16 em Linhares/ES	Foz do rio Doce em Regência/ES	-19,6464	-39,8232

RDO 16 - foram desconsiderados resultados suspeitos de oxigênio dissolvido no dia 05/01/2022 das 04:00h até o dia 07/01/2022 às 11:00h, devido a falha na porta de comunicação.
