**BOLETIM SEMANAL DA QUALIDADE DA ÁGUA**  
**PROGRAMA DE MONITORAMENTO QUALI-QUANTITATIVO SISTEMÁTICO DE ÁGUA E SEDIMENTOS (PMQQS)**

**Este boletim tem como objetivo disponibilizar informações atualizadas produzidas pelas estações de monitoramento automáticas do Programa de Monitoramento Quali-Quantitativo Sistemático de Água e Sedimentos – PMQQS.**

**DESCRIÇÃO:** Os dados de qualidade de água apresentados são gerados pelo PMQQS por meio de monitoramento automático em pontos localizados nos rios do Carmo e rio Doce. O monitoramento automático se dá por uma estrutura fixa no local de medição, com equipamentos que medem parâmetros quali-quantitativos de água. Os resultados são transmitidos on-line, formando uma rede de alerta para tomada de decisão, subsidiando o planejamento preventivo dos principais sistemas de abastecimento público de água e auxiliando no acompanhamento das alterações da bacia. Neste Boletim semanal são apresentados os resultados de mínimas, médias e máximas no período de uma semana para os parâmetros medidos nas estações automáticas Tipo II (aquelas que apresentam sonda multiparâmetro): clorofila a, cianobactérias, condutividade elétrica, temperatura, turbidez,

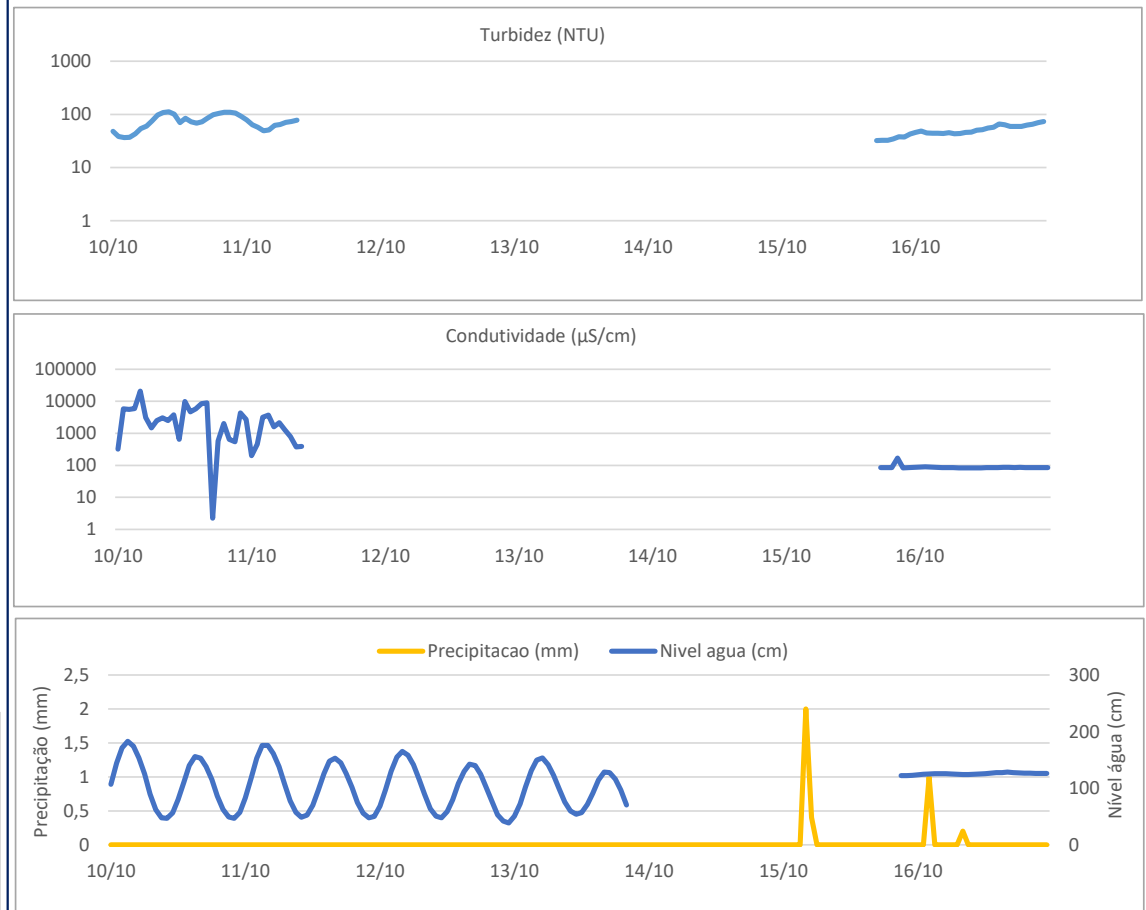
**Gráfico Semanal**

**Observação:** A Sonda de qualidade da água parou de reportar os dados dia 11/10, as 10:00 hs, ao dia 15/10, as 16:00 hs por danos nos cabos.

RDO 16 - Observado pico de Condutividade no dia 10/10 as 04h:00. Não foi possível identificar a causa, provavel erro de leitura do sensor ou obstrução no momento da leitura.
