**BOLETIM SEMANAL DA QUALIDADE DA ÁGUA**  
**PROGRAMA DE MONITORAMENTO QUALI-QUANTITATIVO SISTEMÁTICO DE ÁGUA E SEDIMENTOS (PMQQS)**

**Este boletim tem como objetivo disponibilizar informações atualizadas produzidas pelas estações de monitoramento automáticas do Programa de Monitoramento Quali-Quantitativo Sistemático de Água e Sedimentos – PMQQS.**

**DESCRIÇÃO:** Os dados de qualidade de água apresentados são gerados pelo PMQQS por meio de monitoramento automático em pontos localizados nos rios do Carmo e rio Doce. O monitoramento automático se dá por uma estrutura fixa no local de medição, com equipamentos que medem parâmetros quali-quantitativos de água. Os resultados são transmitidos on-line, formando uma rede de alerta para tomada de decisão, subsidiando o planejamento preventivo dos principais sistemas de abastecimento público de água e auxiliando no acompanhamento das alterações da bacia. Neste Boletim semanal são apresentados os resultados de mínimas, médias e máximas no período de uma semana para os parâmetros medidos nas estações automáticas Tipo II (aquelas que apresentam sonda multiparâmetro): clorofila a, cianobactérias, condutividade elétrica, temperatura, turbidez,

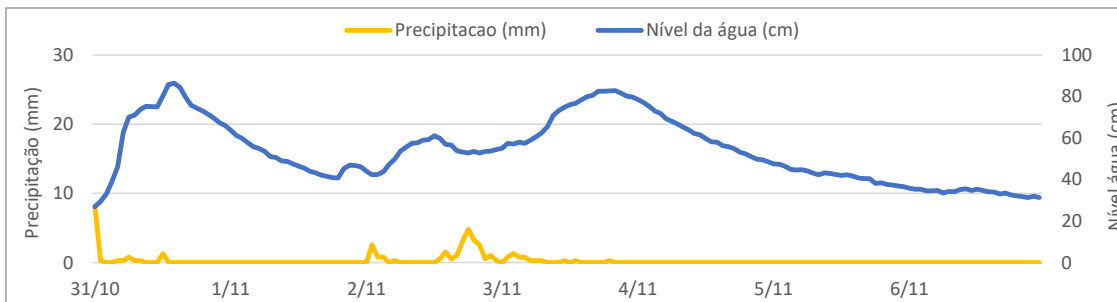
**Gráfico Semanal**

**Observação:** Observado aumento de turbidez a partir do dia 31/10, devido à ocorrência de precipitação a montante. A variação também foi observada nas estações a montante deste ponto. Observado valor suspeito de condutividade no dia 02/11 as 14h:00, não sendo possível identificar a causa, que poder ser devido a erros de leitura do sensor ou obstrução no momento da leitura.

RCA 02 - Foi desconsiderado dado suspeito de condutividade no dia 02/11 as 14h:00, não sendo possível identificar a causa, que poder ser devido a erros de leitura do sensor ou obstrução no momento da leitura.

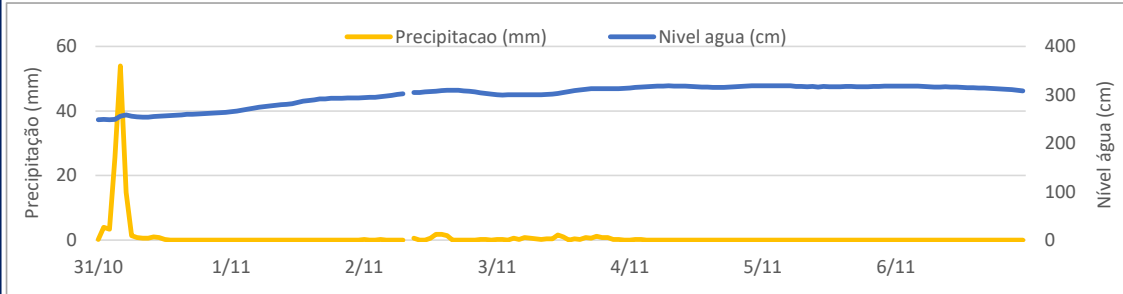
**Gráfico Semanal**

**Observação:** Observado aumento de turbidez a partir do dia 31/10, devido à ocorrência de precipitação na bacia do Rio Doce.

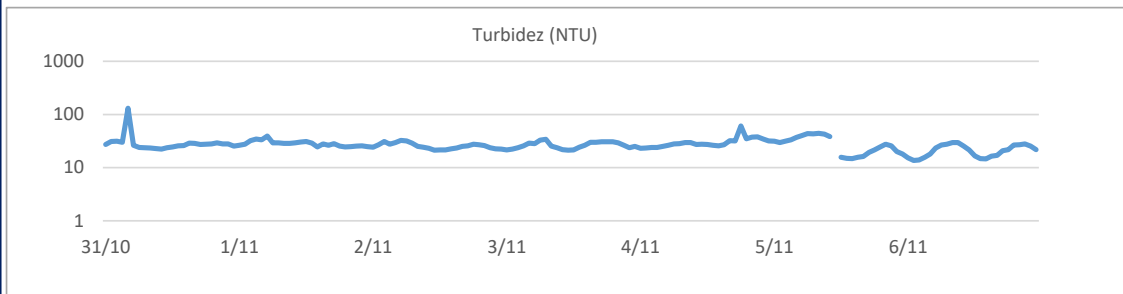
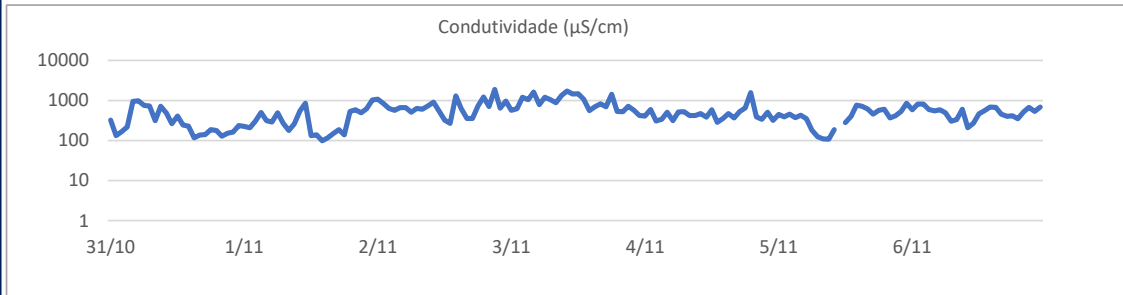
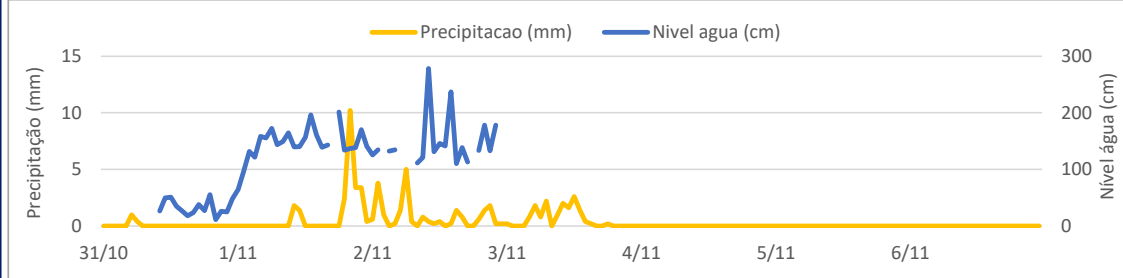
**Gráfico Semanal**

**Observação:** Observado pico de turbidez suspeito no dia 31/10 as 04h:00, não sendo possível identificar a causa, que poder ser devido a erros de leitura do sensor ou obstrução no momento da leitura. A estação ficou sem report de dados de nível nos dias 31/10 de 00h:00 as 09h:00, 01/11 as 17:00, 02/11 as 02h:00, 05h:00, 07h:00, 18h:00 e 23h:00, 03/11 de 00h:00 as 17h:00 e de 19h:00 as 23:00, e nos dias 04, 05 e 06/11 de 00h:00 as 23h:00.

RDO16 - Foram desconsiderados dados suspeitos de clorofila do dia 31/10 a partir de 00h:00 até o dia 05/11 até as 10h:00, devido a perda de ajuste do sensor. A estação ficou sem reportar dados de nível nos dias 31/10 de 00h:00 as 09h:00, 01/11 as 17:00, 02/11 as 02h:00, 05h:00, 07h:00, 18h:00 e 23h:00, 03/11 de 00h:00 as 17h:00 e de 19h:00 as 23:00, e nos dias 04, 05 e 06/11 de 00h:00 as 23h:00, devido a erros de leituras do sensor.

RDO 16 - Foi desconsiderado dado suspeito de turbidez no dia 31/10 as 04h:00, não sendo possível identificar a causa, que poder ser devido a erros de leitura do sensor ou obstrução no momento da leitura.
