**BOLETIM SEMANAL DA QUALIDADE DA ÁGUA**  
**PROGRAMA DE MONITORAMENTO QUALI-QUANTITATIVO SISTEMÁTICO DE ÁGUA E SEDIMENTOS (PMQQS)**

**Este boletim tem como objetivo disponibilizar informações atualizadas produzidas pelas estações de monitoramento automáticas do Programa de Monitoramento Quali-Quantitativo Sistemático de Água e Sedimentos – PMQQS.**

**DESCRIÇÃO:** Os dados de qualidade de água apresentados são gerados pelo PMQQS por meio de monitoramento automático em pontos localizados nos rios do Carmo e rio Doce. O monitoramento automático se dá por uma estrutura fixa no local de medição, com equipamentos que medem parâmetros quali-quantitativos de água. Os resultados são transmitidos on-line, formando uma rede de alerta para tomada de decisão, subsidiando o planejamento preventivo dos principais sistemas de abastecimento público de água e auxiliando no acompanhamento das alterações da bacia. Neste Boletim semanal são apresentados os resultados de mínimas, médias e máximas no período de uma semana para os parâmetros medidos nas estações automáticas Tipo II (aquelas que apresentam sonda multiparâmetro): clorofila a, cianobactérias, condutividade elétrica, temperatura, turbidez,

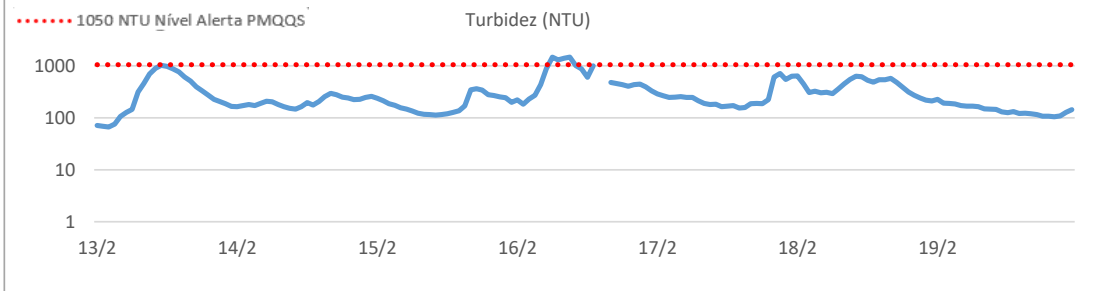
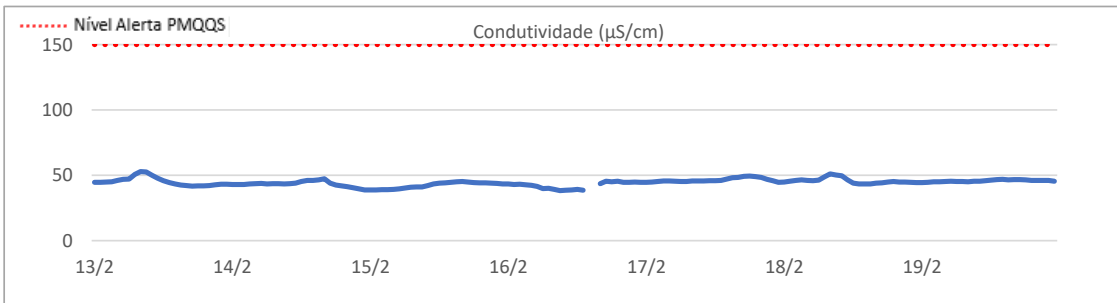
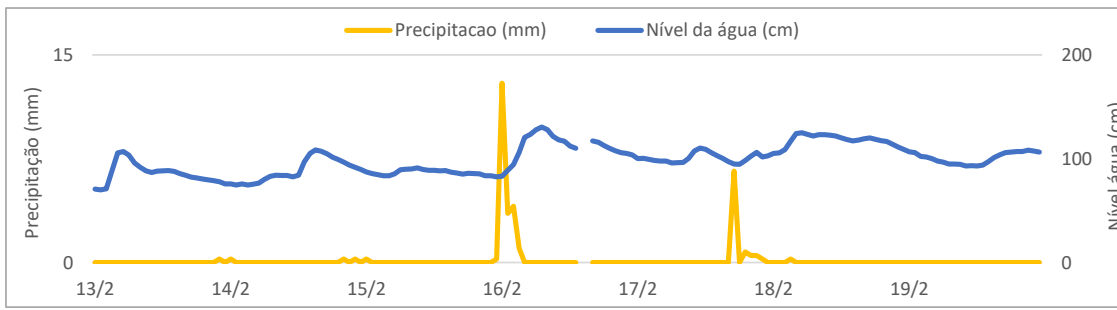
**Gráfico Semanal**

**Observação:** Observado picos de turbidez e nível no período avaliado, devido as precipitações ocorridas no local e à montante do ponto.

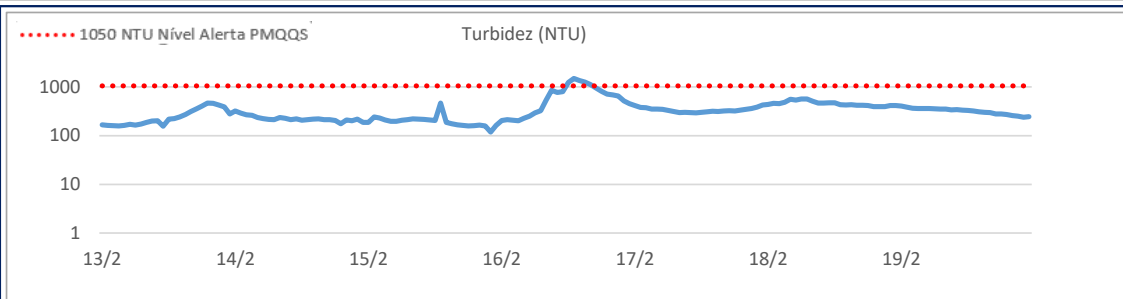
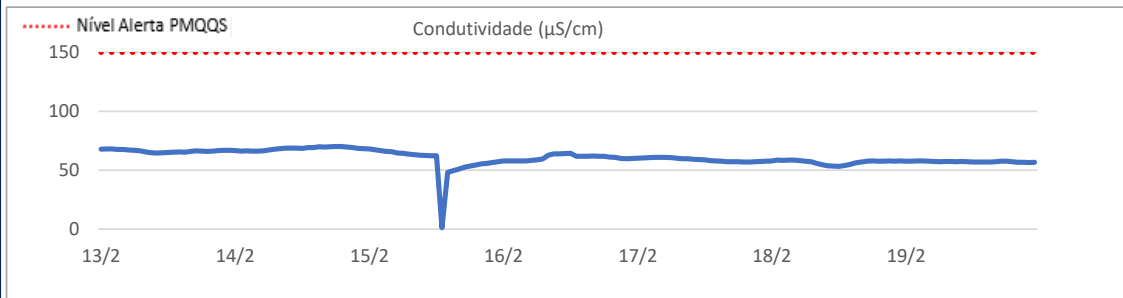
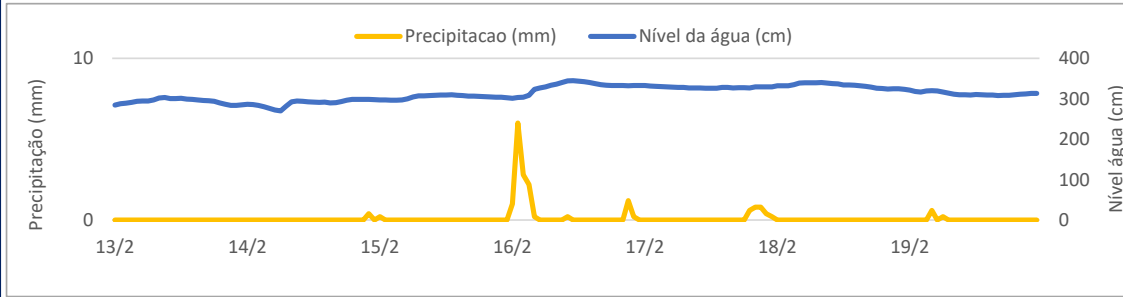
**Gráfico Semanal**

**Observação:** Observado aumento de turbidez a partir do dia 16/02, devido as precipitações ocorridas no local e à montante do ponto. Identificado pico suspeito de turbidez e condutividade no dia 15/02 as 13h:00, não sendo possível identificar a causa que pode ser falha do sensor ou obstrução no momento da leitura.

RDO 01 - Desconsiderado pico suspeito de turbidez, pH e condutividade no dia 15/02 as 13h:00, de cianobacterias e clorofilas dia 16/02, a partir de 11h:00 até 21h:00, não sendo possível identificar a causa que pode ser falha do sensor ou obstrução no momento da leitura.

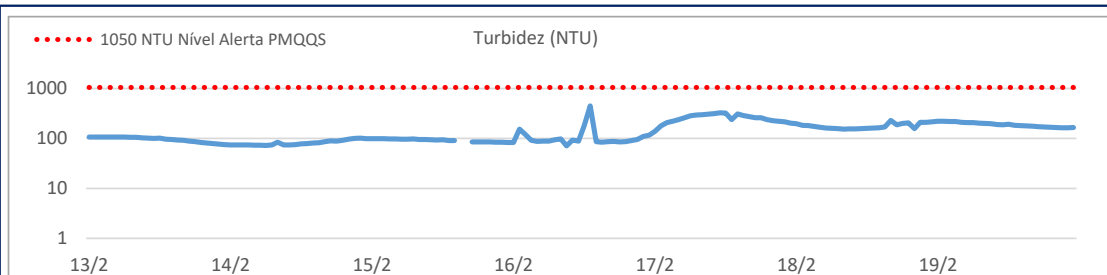
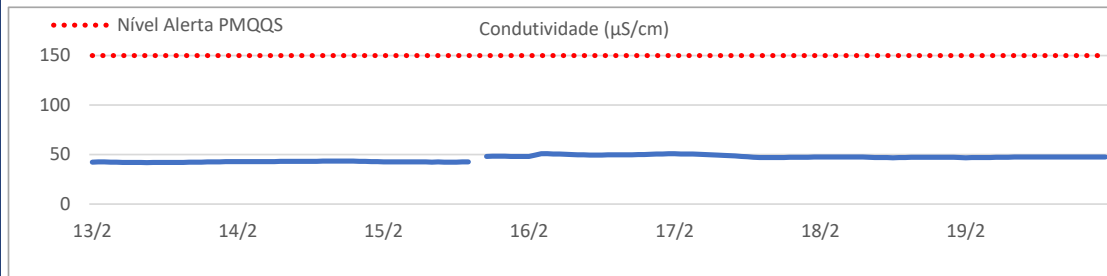
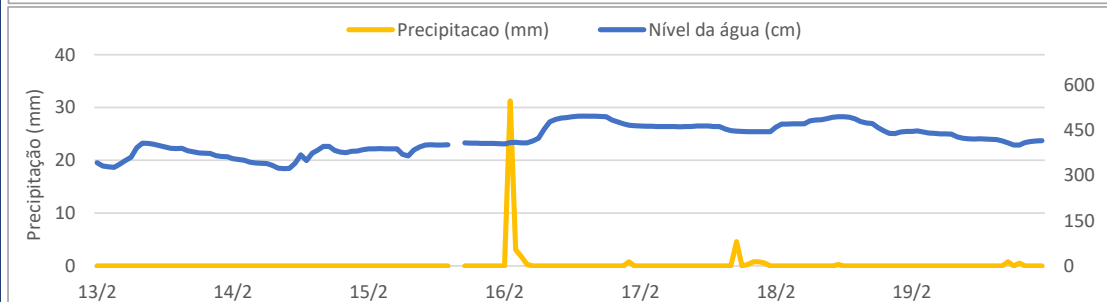
**Gráfico Semanal**

**Observação:** Observado picos de turbidez no dia 16/02 as 01h:00, 02h:00 e 13h:00, devido as precipitações ocorridas no local e à montante do ponto.

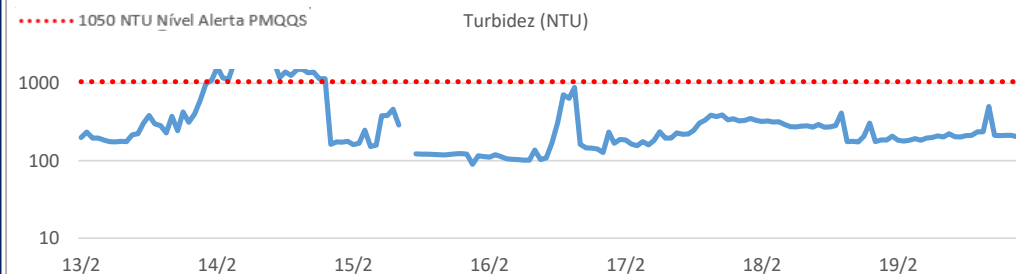
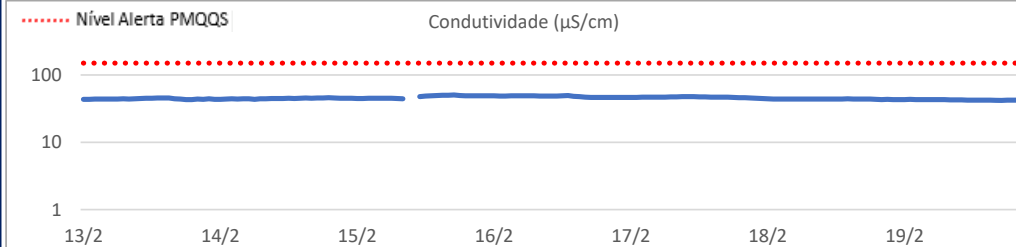
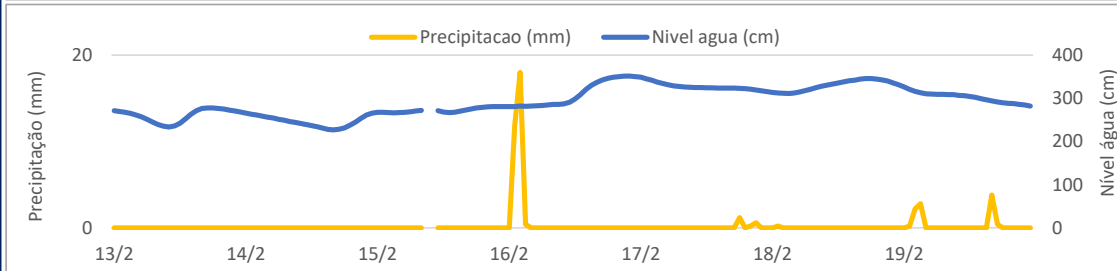
**Gráfico Semanal**

**Observação:** - Observado grande variação de turbidez no período avaliado, gerando picos suspeitos. Em decorrência das chuvas registradas no local e à montante uma causa provável é interferência no campo de leitura do sensor, devido ao carreamento de sedimentos no leito do rio.

RDO 03 - Observado grande variação de turbidez no período avaliado, gerando picos suspeitos. Em decorrência das chuvas registrad as no local e à montante uma causa provável é interferência no campo de leitura do sensor, devido ao carreamento de sedimentos no leito do rio.

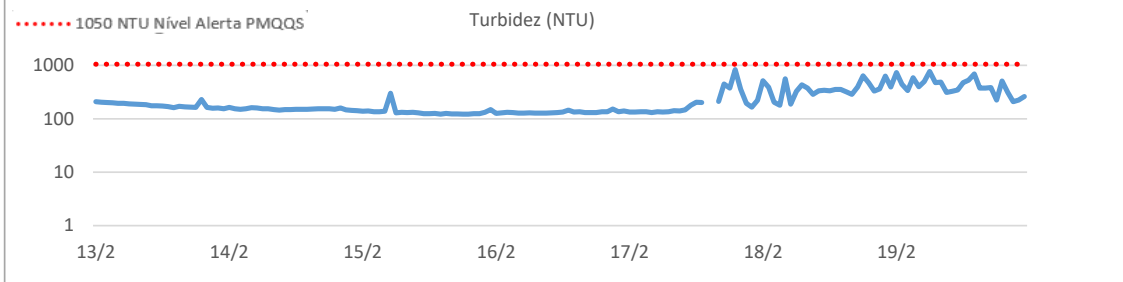
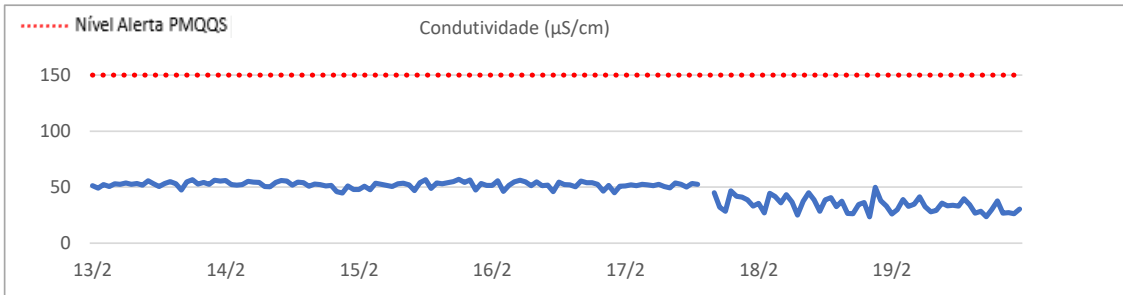
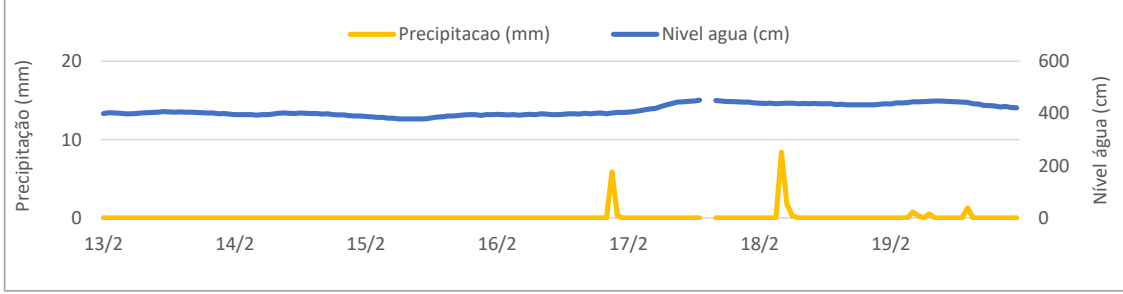
**Gráfico Semanal**

**Observação:** Identificado pico de turbidez no dia 15/02 as 05h:00, que poder ser devido as precipitações ocorridas à montante do ponto. Observado variação de turbidez e condutividade a partir do dia 17/02, devido a presença de folhas no campo de leitura de sensor.

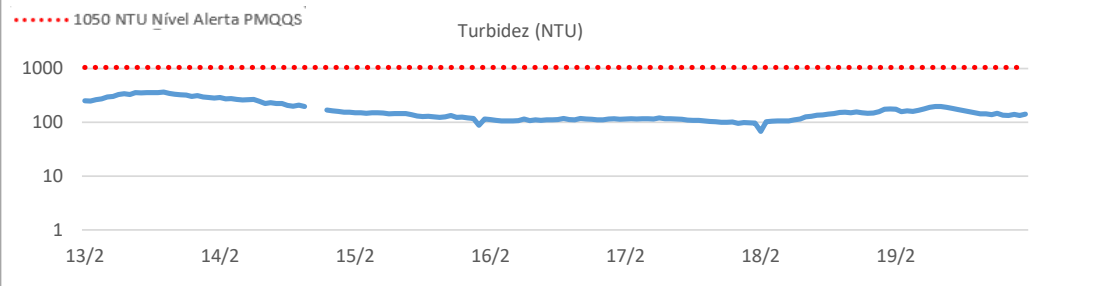
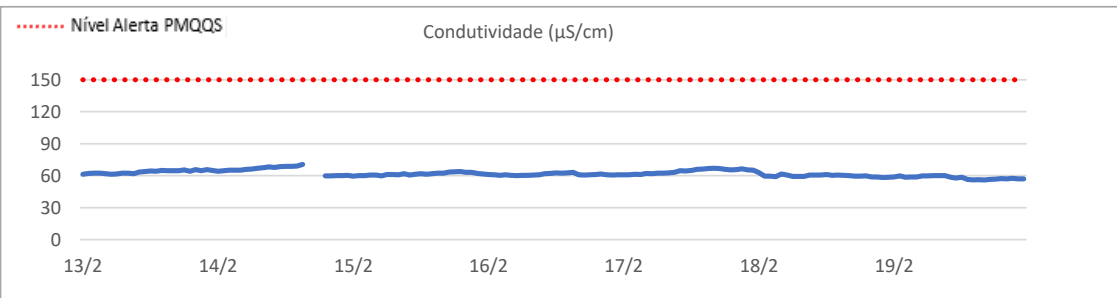
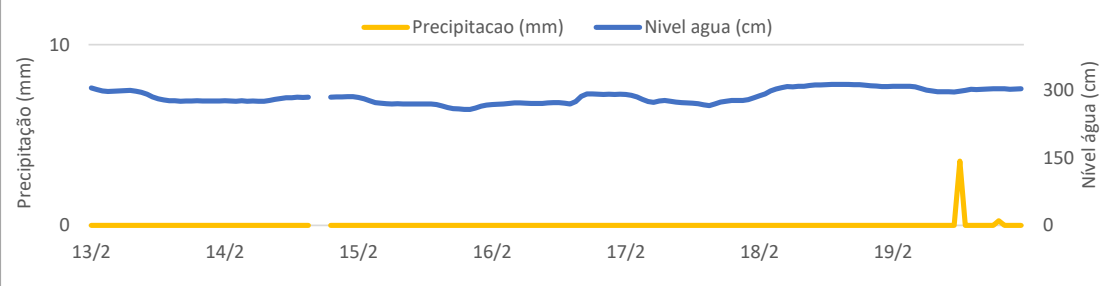
**Gráfico Semanal**

**Observação:** Observado aumento de turbidez no dia 13/02, entre as 03h:00 e as 14h:00, devido as precipitações registradas à montante. A estação passou por manutenção no dia 14/02 de 16h:00 as 18h:00.

RDO 08 - Desconsiderados dados suspeitos de pH no dia 13/02 as 04h:00 e as 07h:00, dia 14/02 as 01h:00, 15/02 as 11h:00, 16/02 a s 08h:00, 17/02 as 07h:00, 11h:00 e 16h:00, 19/02 as 13h:00, 16h:00, 17h:00 e 23h:00, devido a perda de ajuste do sensor.

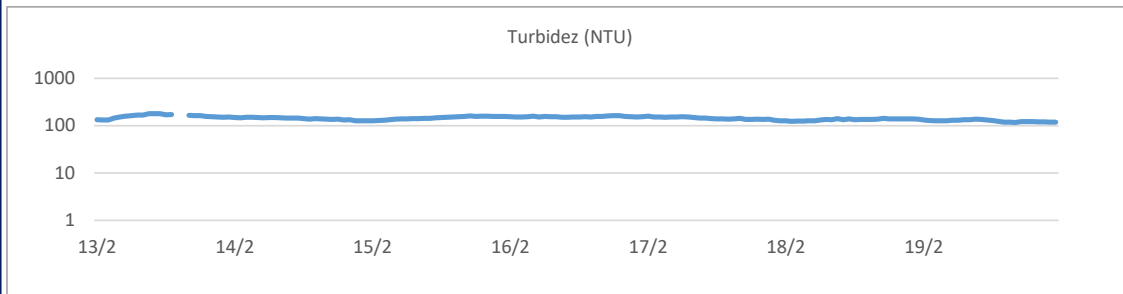
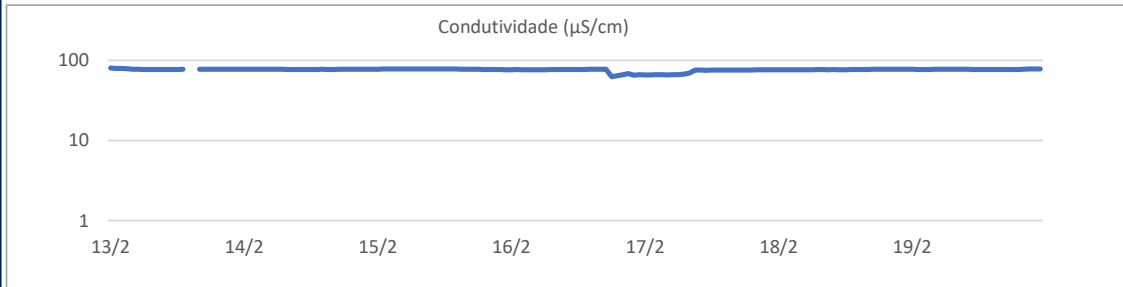
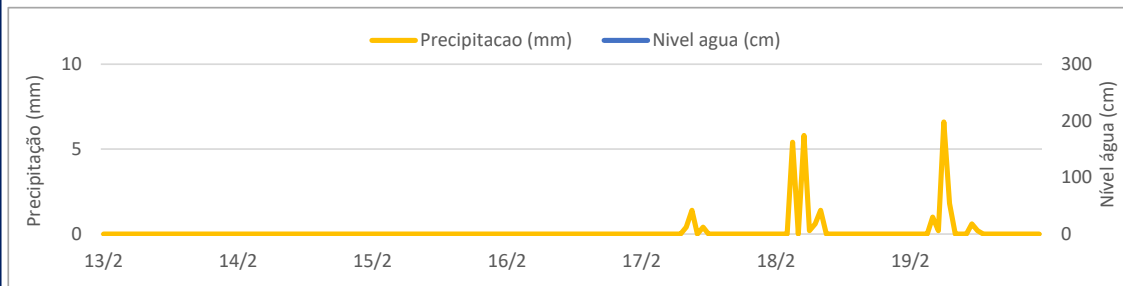
**Gráfico Semanal**

**Observação:** A estação parou de reportar dados de nível no dia 05/02, devido a uma avaria, provocada por embarcação de terceiros, no cabo de transmissão do sensor. Reparo ainda não foi possível.

RDO 16 - A estação parou de reportar dados de nível no dia 05/02, devido a uma avaria, provocada por embarcação de terceiros, no cabo de transmissão do sensor, reparo ainda não foi possível.

RDO 16 - Desconsiderado pico suspeito de cianobactérias e clorofila no dia 14/02 as 05h:00, não sendo possível identificar a cau sa que pode ser falha do sensor ou obstrução no momento da leitura.
