**BOLETIM SEMANAL DA QUALIDADE DA ÁGUA**  
**PROGRAMA DE MONITORAMENTO QUALI-QUANTITATIVO SISTEMÁTICO DE ÁGUA E SEDIMENTOS (PMQQS)**

Data da última atualização: 28/01/19

**Este boletim tem como objetivo disponibilizar informações atualizadas produzidas pelas estações de monitoramento automáticas do Programa de Monitoramento Quali-Quantitativo Sistemático de Água e Sedimentos – PMQQS.**

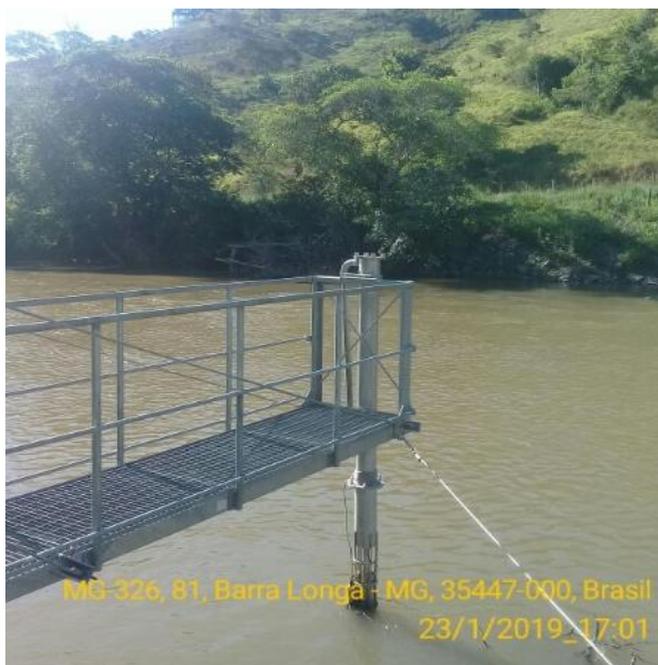
RCA02  
 23/01/19 17h:01min

Código	Nome do Ponto	Descrição	Lat	Long
RCA 02	RCA 02 - Carmo 02 em Barra Longa/MG	Rio do Carmo em Barra Longa/MG	-20,28241	-43,044879

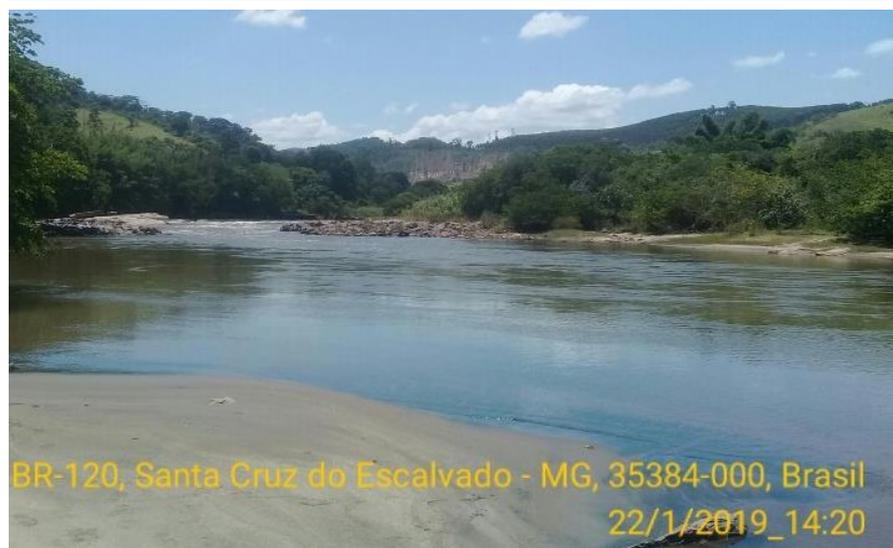
RDO01  
22/01/19 14h:20min

Código	Nome do Ponto	Descrição	Lat	Long
RDO 01	RDO 01 - Doce 01 – Rio Doce/MG	Rio Doce em Rio Doce/MG	-20,25603	-42,91249

<sup>1</sup> RDO01 - Apresentou falha na medição de condutividade e temperatura. A sonda está sem manutenção preventiva semanal devido ao acesso impedido pelo dono da propriedade.

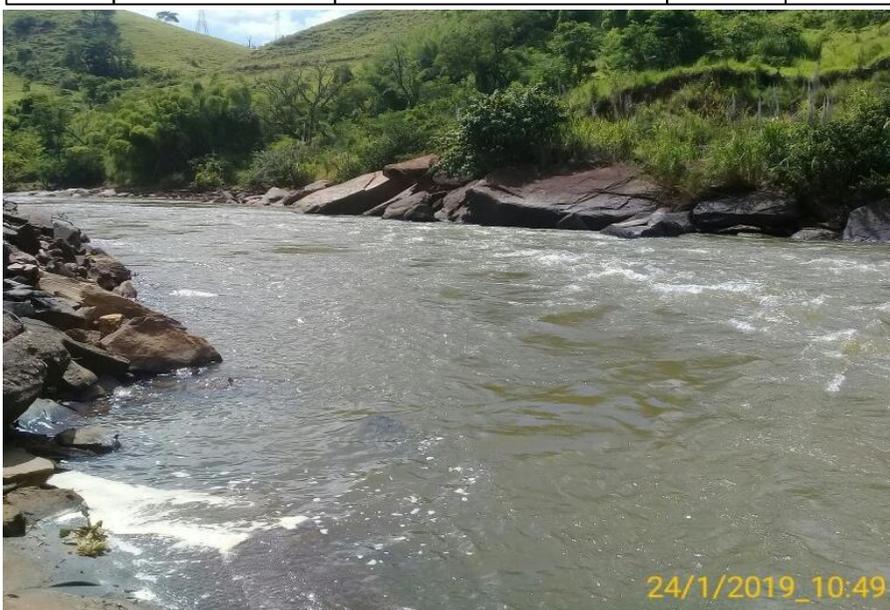
RDO02  
 24/01/19 10h:49min

Código	Nome do Ponto	Descrição	Lat	Long
RDO 02	RDO 02 - Doce 02 – Rio Doce/MG	Rio Doce em Santa Cruz do Escalvado/ MG, após vertedouro da Barragem Candonga	-20,2087	-42,8509

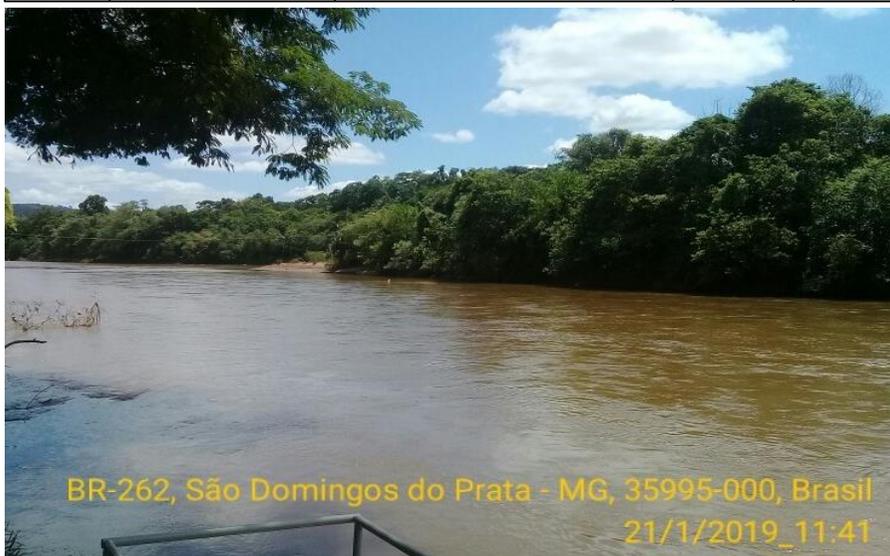
RDO03  
21/01/19 11h:41min

Código	Nome do Ponto	Descrição	Lat	Long
RDO 03	RDO 03 - Doce 03 em São Domingos do Prata/MG	Rio Doce em Sem Peixe/MG	-20,0144	-42,7446

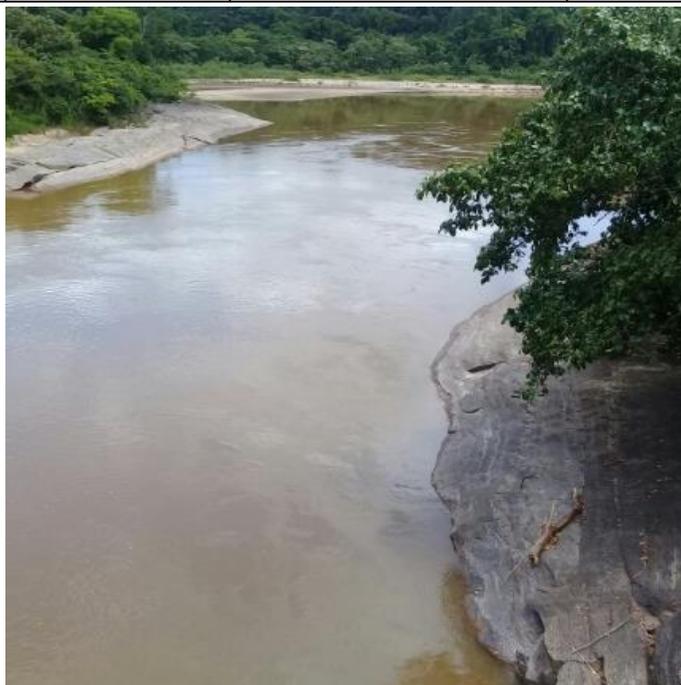
RDO04  
22/01/19 12h:07min

Código	Nome do Ponto	Descrição	Lat	Long
RDO 04	RDO 04 - Doce 04 em Bom Jesus do Galho/MG	Rio Doce em Bom Jesus do Galho/MG	-19,5542	-42,5214

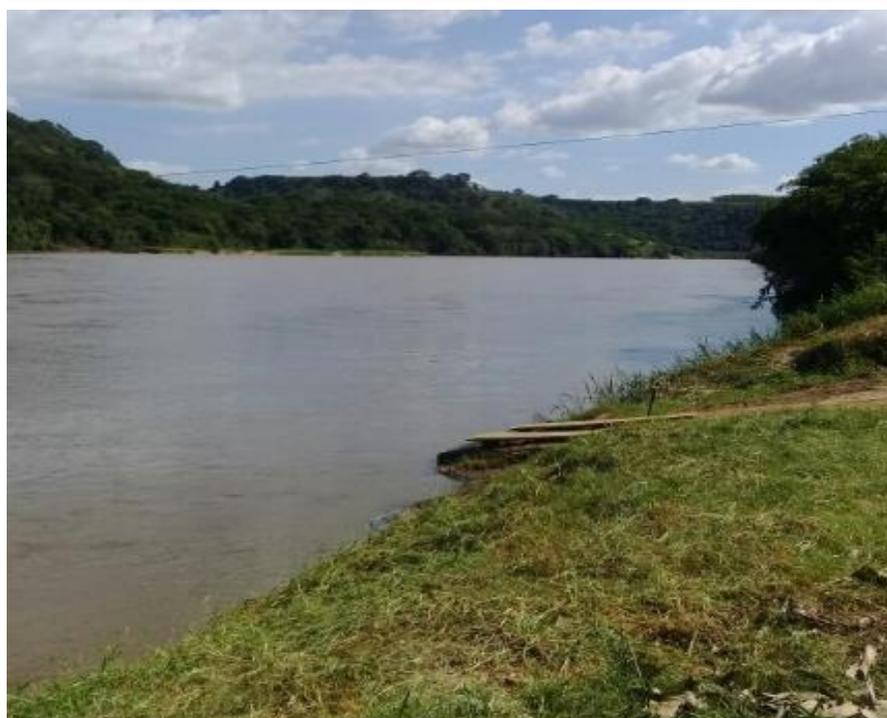
RDO 05  
22/01/19 16h:03min

Código	Nome do Ponto	Descrição	Lat	Long
RDO 05	RDO 05 - Doce 05 em Belo Oriente/MG	Rio Doce em Belo Oriente/MG	-19,3207	-42,3646

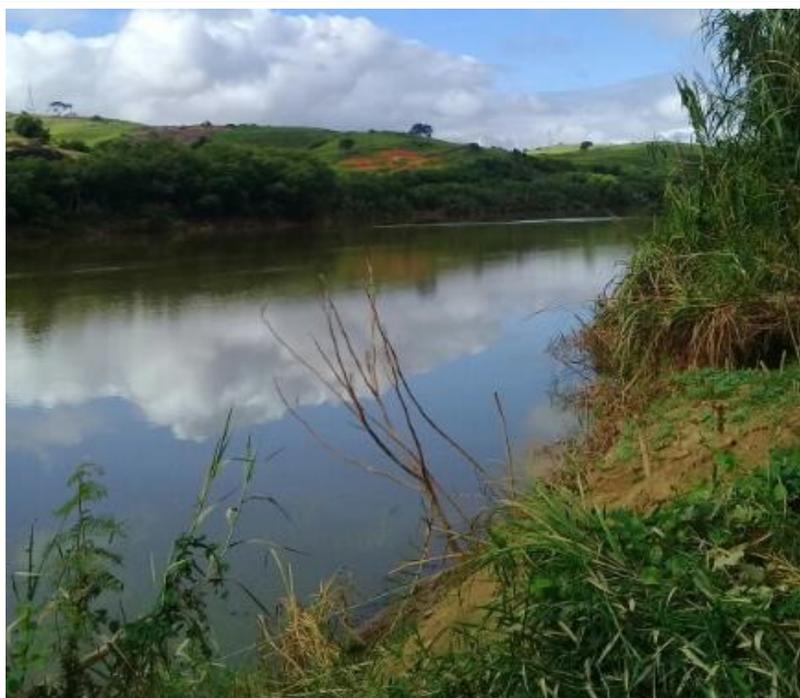
RDO12  
 24/01/19 08h:54min

Código	Nome do Ponto	Descrição	Lat	Long
RDO 12	RDO 12 - Doce 12 em Colatina/ES	Rio Doce em Itapina/ES	-19,4993	-40,7587

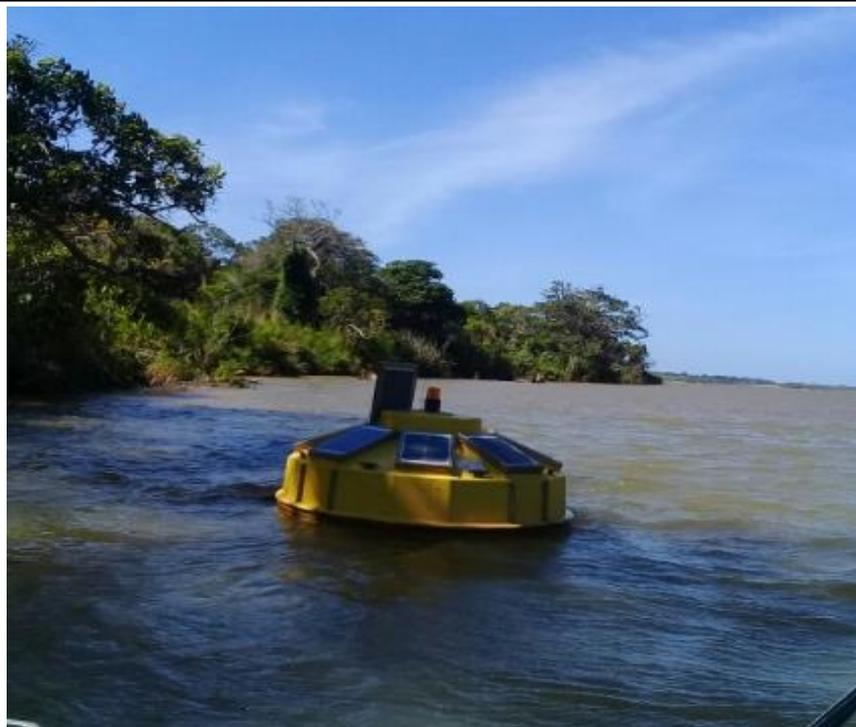
RDO16  
14/01/19 10h:55min

Código	Nome do Ponto	Descrição	Lat	Long
RDO 16	RDO 16 - Doce 16 em Linhares/ES	Foz do rio Doce em Regência/ES	-19,6464	-39,8232
