BOLETIM SEMANAL DA QUALIDADE DA ÁGUA
PROGRAMA DE MONITORAMENTO QUALI-QUANTITATIVO SISTEMÁTICO DE ÁGUA E SEDIMENTOS (PMQQS)

Este boletim tem como objetivo disponibilizar informações atualizadas produzidas pelas estações de monitoramento automáticas do Programa de Monitoramento Quali-Quantitativo Sistemático de Água e Sedimentos – PMQQS.

Resultados das estações automáticas: São apresentados os resultados de mínimas, médias e máximas do período avaliado na semana de 28/01/19 a 03/02/19 para os parâmetros: clorofila a, cianobactérias, condutividade elétrica, temperatura, turbidez, oxigênio dissolvido, pH (acidez) e chuva acumulada neste período.

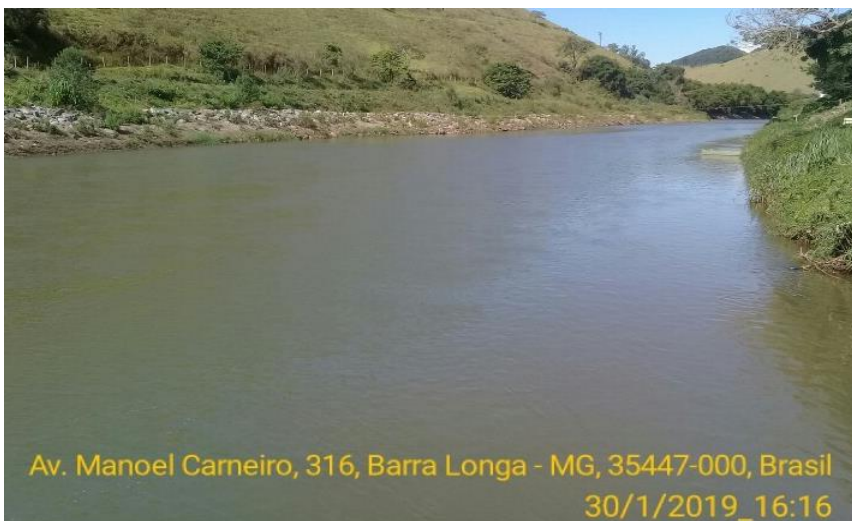
RCA 02
 30/01/2019 16h:16min

Código	Nome do Ponto	Descrição	Lat	Long
RCA 02	RCA 02 - Carmo 02 em Barra Longa/MG	Rio do Carmo em Barra Longa/MG	-20,28241	-43,044879

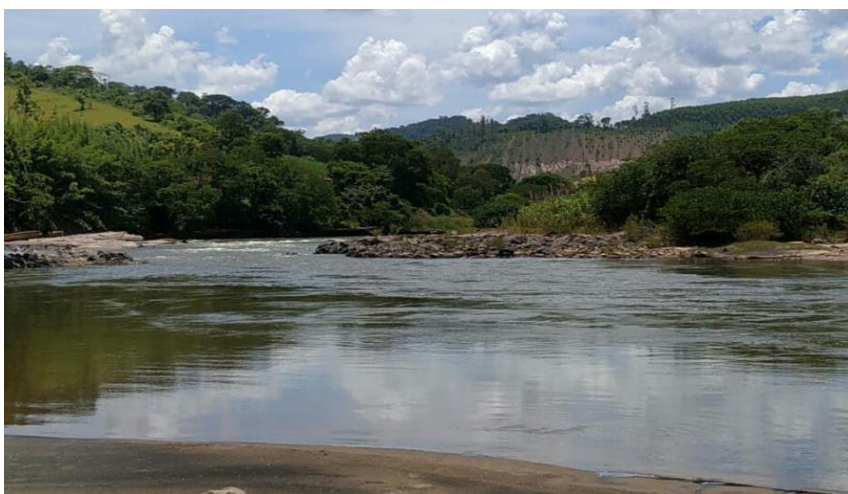
RDO 01
 31/01/19 13h:25min

Código	Nome do Ponto	Descrição	Lat	Long
RDO 01	RDO 01 - Doce 01 – Rio Doce/MG	Rio Doce em Rio Doce/MG	-20,25603	-42,91249

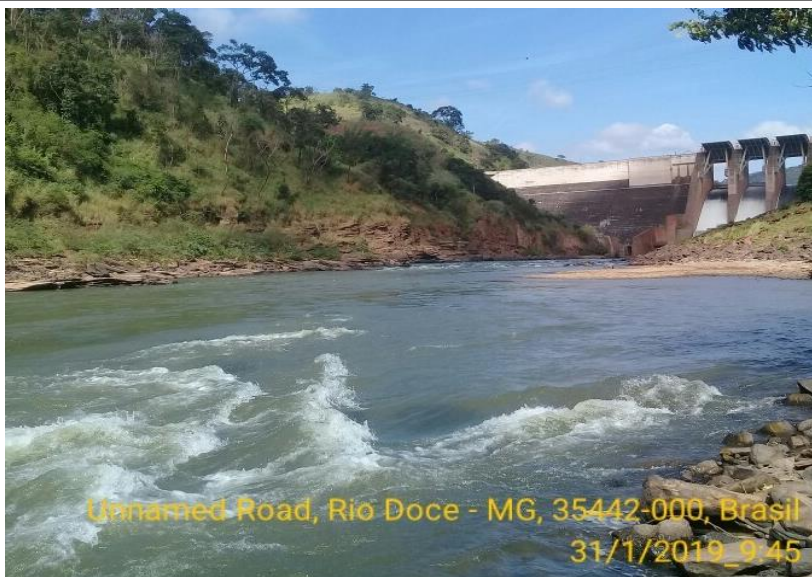
RDO 02
 31/01/2019 09h:45min

Código	Nome do Ponto	Descrição	Lat	Long
RDO 02	RDO 02 - Doce 02 – Rio Doce/MG	Rio Doce em Santa Cruz do Escalvado/ MG, após vertedouro da Barragem Candonga	-20,2087	-42,8509

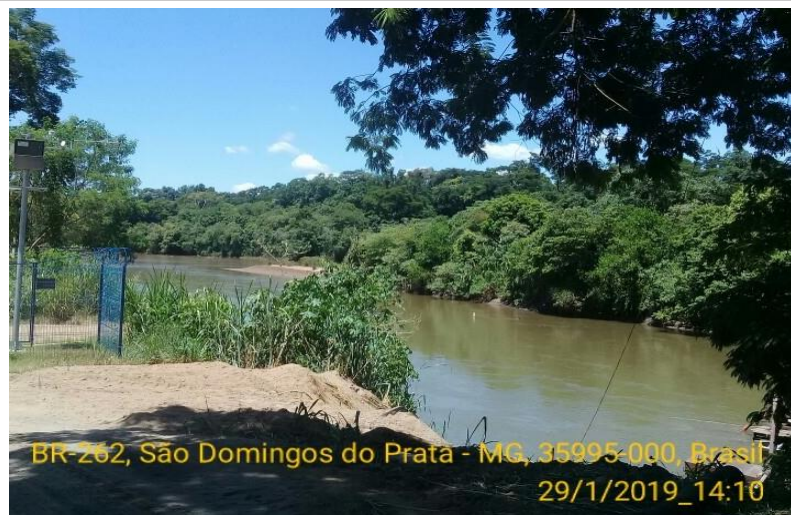
RDO 03
29/01/2019 14h:10min

Código	Nome do Ponto	Descrição	Lat	Long
RDO 03	RDO 03 - Doce 03 em São Domingos do Prata/MG	Rio Doce em Sem Peixe/MG	-20,0144	-42,7446

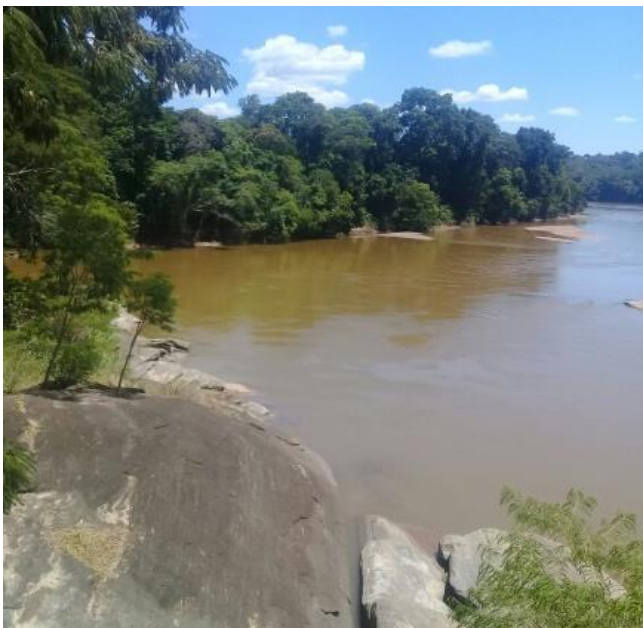
RDO 04
30/01/2019 14h:11min

Código	Nome do Ponto	Descrição	Lat	Long
RDO 04	RDO 04 - Doce 04 em Bom Jesus do Galho/MG	Rio Doce em Bom Jesus do Galho/MG	-19,5542	-42,5214

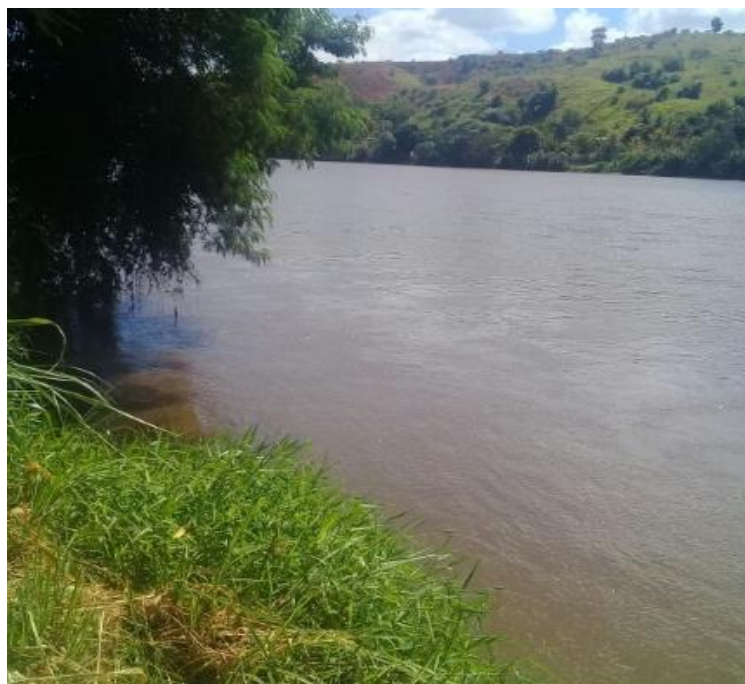
RDO 05
30/01/2019 09h:28min

Código	Nome do Ponto	Descrição	Lat	Long
RDO 05	RDO 05 - Doce 05 em Belo Oriente/MG	Rio Doce em Belo Oriente/MG	-19,3207	-42,3646

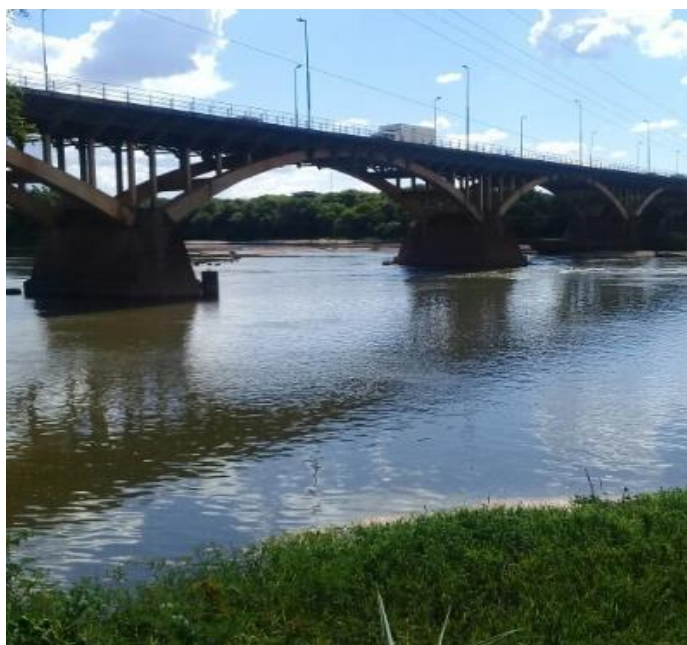
RDO 08
29/01/2019 14h:44min

Código	Nome do Ponto	Descrição	Lat	Long
RDO 08	RDO 08 - Doce 08 em Governador Valadares/MG	Rio Doce em Governador Valadares/MG	-18,8833	-41,9526

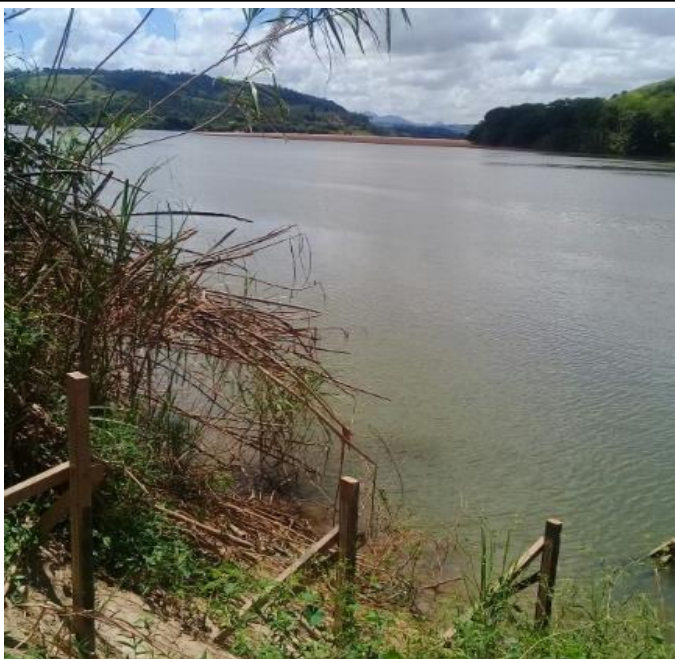
RDO 12
29/01/2019 11h:10min

Código	Nome do Ponto	Descrição	Lat	Long
RDO 12	RDO 12 - Doce 12 em Colatina/ES	Rio Doce em Itapina/ES	-19,4993	-40,7587

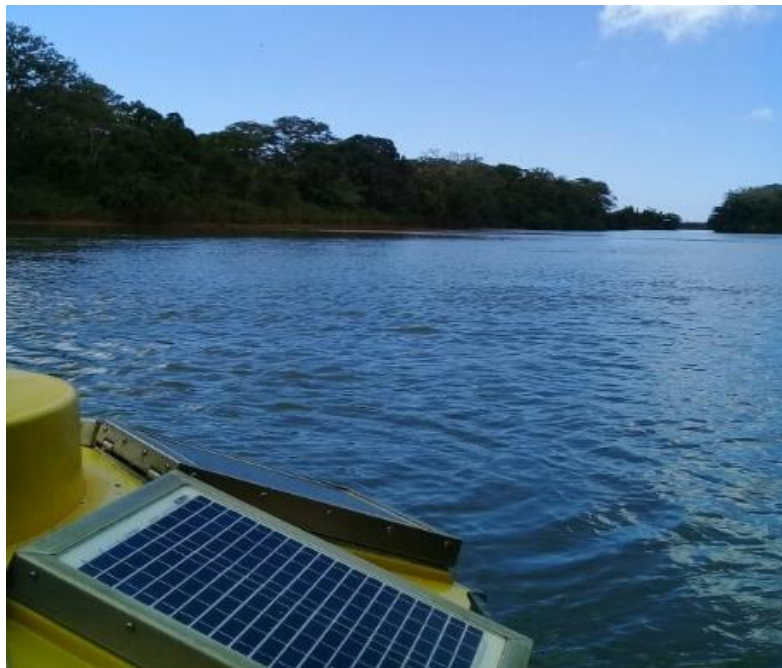
RDO 16
02/02/2019 09:12min

Código	Nome do Ponto	Descrição	Lat	Long
RDO 16	RDO 16 - Doce 16 em Linhares/ES	Foz do rio Doce em Regência/ES	-19,6464	-39,8232
