**BOLETIM SEMANAL DA QUALIDADE DA ÁGUA**  
**PROGRAMA DE MONITORAMENTO QUALI-QUANTITATIVO SISTEMÁTICO DE ÁGUA E SEDIMENTOS (PMQQS)**

Data da última atualização: 25/02/19

**Este boletim tem como objetivo disponibilizar informações atualizadas produzidas pelas estações de monitoramento automáticas do Programa de Monitoramento Quali-Quantitativo Sistemático de Água e Sedimentos – PMQQS.**

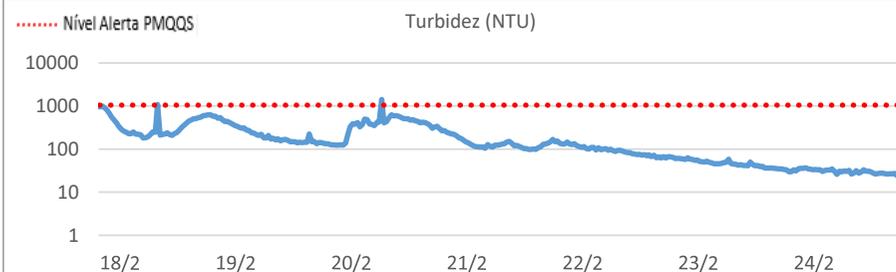
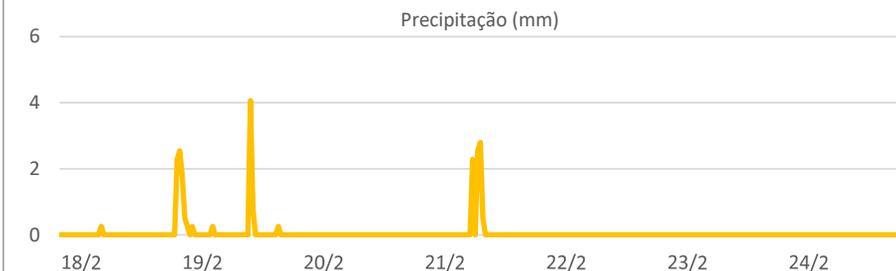
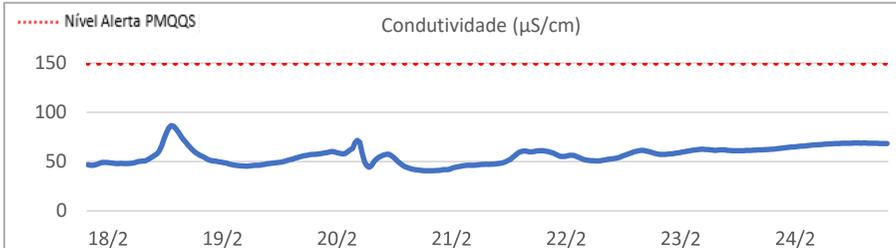
**Gráfico Semanal**

**Resultados das estações automáticas:** São apresentados os resultados de mínimas, médias e máximas do período avaliado na semana de 18/02/19 a 24/02/19 para os parâmetros: clorofila a, cianobactérias, condutividade elétrica, temperatura, turbidez, oxigênio dissolvido, pH (acidez) e chuva acumulada neste período.
