**BOLETIM SEMANAL DA QUALIDADE DA ÁGUA**  
**PROGRAMA DE MONITORAMENTO QUALI-QUANTITATIVO SISTEMÁTICO DE ÁGUA E SEDIMENTOS (PMQQS)**

**Este boletim tem como objetivo disponibilizar informações atualizadas produzidas pelas estações de monitoramento automáticas do Programa de Monitoramento Quali-Quantitativo Sistemático de Água e Sedimentos – PMQQS.**

**Resultados das estações automáticas:** São apresentados os resultados de mínimas, médias e máximas do período avaliado na semana de 25/02/19 a 03/03/19 para os parâmetros: clorofila a, cianobactérias, condutividade elétrica, temperatura, turbidez, oxigênio dissolvido, pH (acidez) e chuva acumulada neste período.

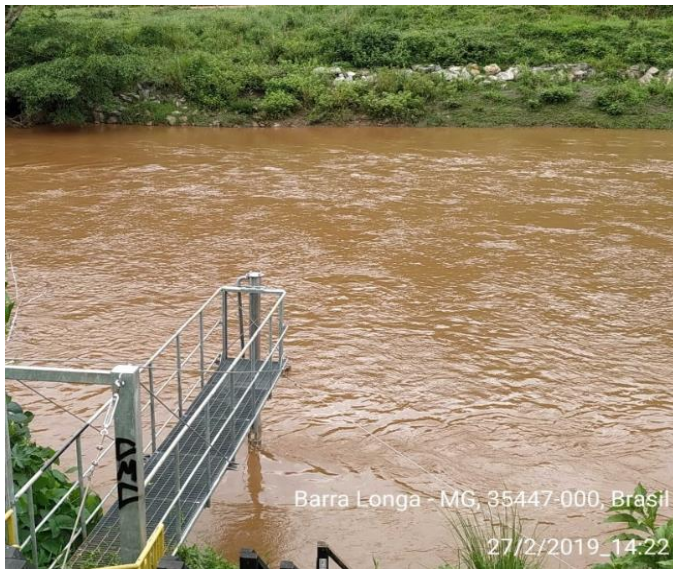
RCA 02  
27/02/2019 14h:22min

Código	Nome do Ponto	Descrição	Lat	Long
RCA 02	RCA 02 - Carmo 02 em Barra Longa/MG	Rio do Carmo em Barra Longa/MG	-20,28241	-43,044879

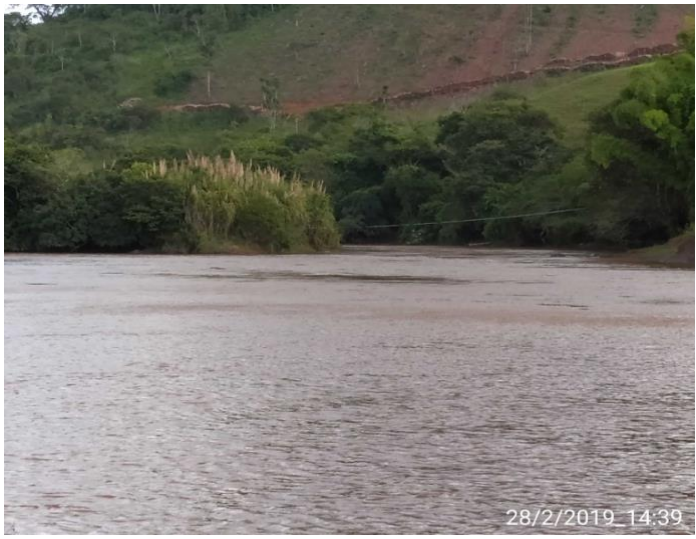
RDO 01  
28/02/19 14h:39min

Código	Nome do Ponto	Descrição	Lat	Long
RDO 01	RDO 01 - Doce 01 – Rio Doce/MG	Rio Doce em Rio Doce/MG	-20,25603	-42,91249

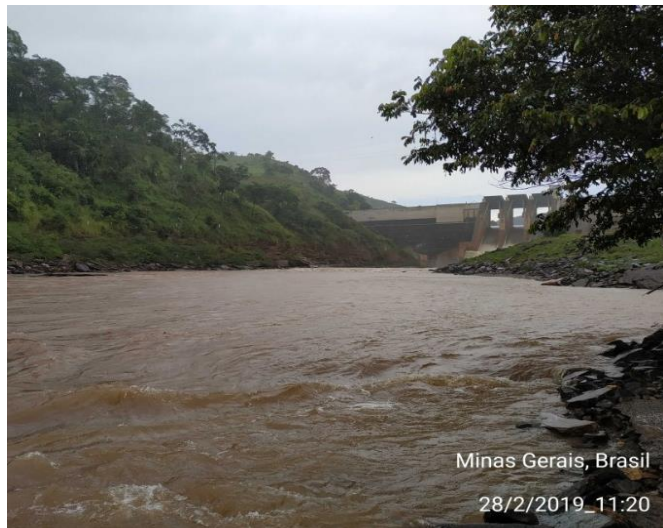
RDO 02  
28/02/2019 11h:20min

Código	Nome do Ponto	Descrição	Lat	Long
RDO 02	RDO 02 - Doce 02 – Rio Doce/MG	Rio Doce em Santa Cruz do Escalvado/ MG, após vertedouro da Barragem Candonga	-20,2087	-42,8509

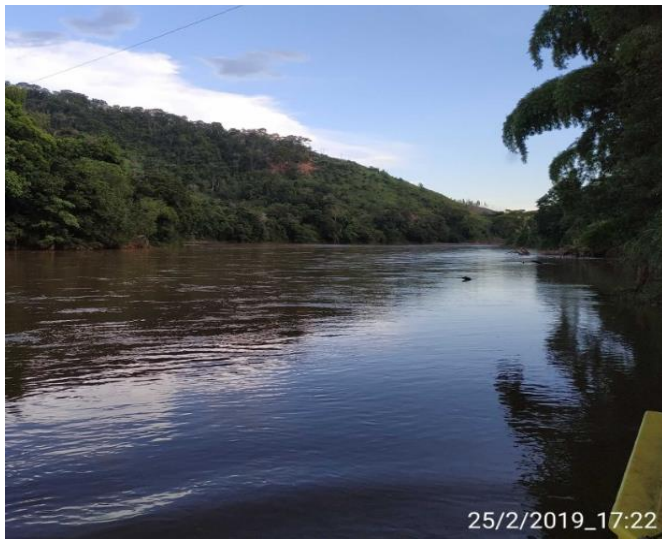
RDO 03  
25/02/2019 17h:22min

Código	Nome do Ponto	Descrição	Lat	Long
RDO 03	RDO 03 - Doce 03 em São Domingos do Prata/MG	Rio Doce em Sem Peixe/MG	-20,0144	-42,7446

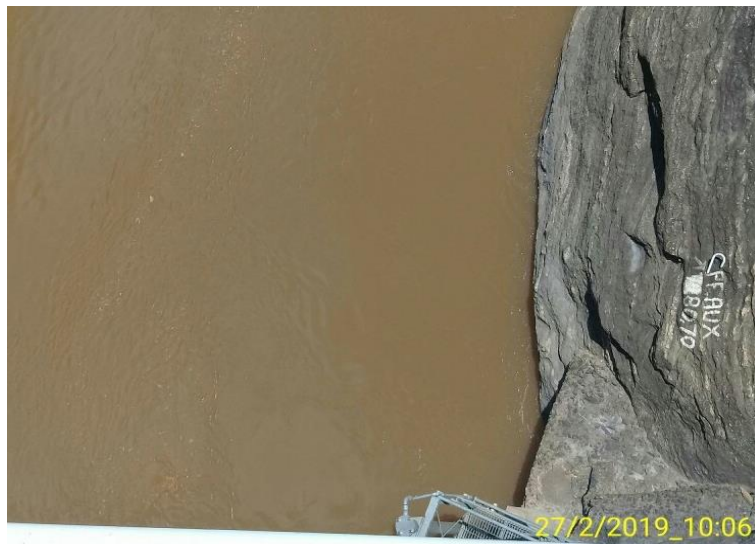
RDO 04  
27/02/2019 10h:06min

Código	Nome do Ponto	Descrição	Lat	Long
RDO 04	RDO 04 - Doce 04 em Bom Jesus do Galho/MG	Rio Doce em Bom Jesus do Galho/MG	-19,5542	-42,5214

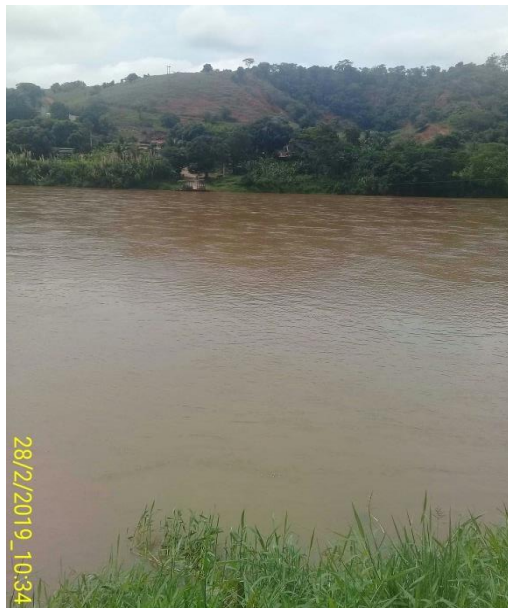
RDO 05  
 28/02/2019 10h:34min

Código	Nome do Ponto	Descrição	Lat	Long
RDO 05	RDO 05 - Doce 05 em Belo Oriente/MG	Rio Doce em Belo Oriente/MG	-19,3207	-42,3646

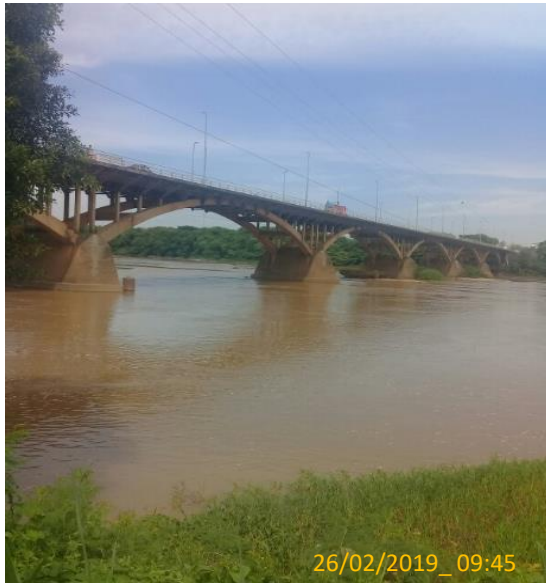
RDO 08  
26/02/2019 09:45min

Código	Nome do Ponto	Descrição	Lat	Long
RDO 08	RDO 08 - Doce 08 em Governador Valadares/MG	Rio Doce em Governador Valadares/MG	-18,8833	-41,9526

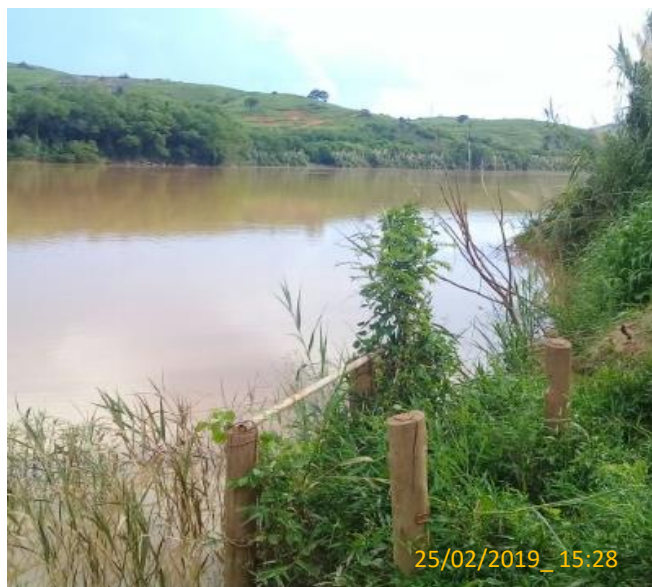
RDO 12  
25/02/2019 15h:28min

Código	Nome do Ponto	Descrição	Lat	Long
RDO 12	RDO 12 - Doce 12 em Colatina/ES	Rio Doce em Itapina/ES	-19,4993	-40,7587

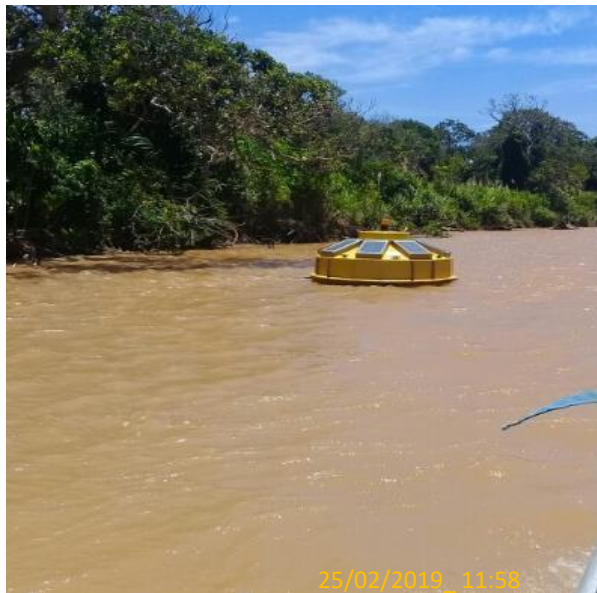
RDO 16  
25/02/2019 11:58min

Código	Nome do Ponto	Descrição	Lat	Long
RDO 16	RDO 16 - Doce 16 em Linhares/ES	Foz do rio Doce em Regência/ES	-19,6464	-39,8232
