**BOLETIM SEMANAL DA QUALIDADE DA ÁGUA  
PROGRAMA DE MONITORAMENTO QUALI-QUANTITATIVO SISTEMÁTICO DE ÁGUA E SEDIMENTOS (PMQQS)**

**Este boletim tem como objetivo disponibilizar informações atualizadas produzidas pelas estações de monitoramento automáticas do Programa de Monitoramento Quali-Quantitativo Sistemático de Água e Sedimentos – PMQQS.**

**Resultados das estações automáticas:** São apresentados os resultados de mínimas, médias e máximas do período avaliado na semana de 29/04/19 a 05/05/19 para os parâmetros: clorofila a, cianobactérias, condutividade elétrica, temperatura, turbidez, oxigênio dissolvido, pH (acidez) e chuva acumulada neste período.

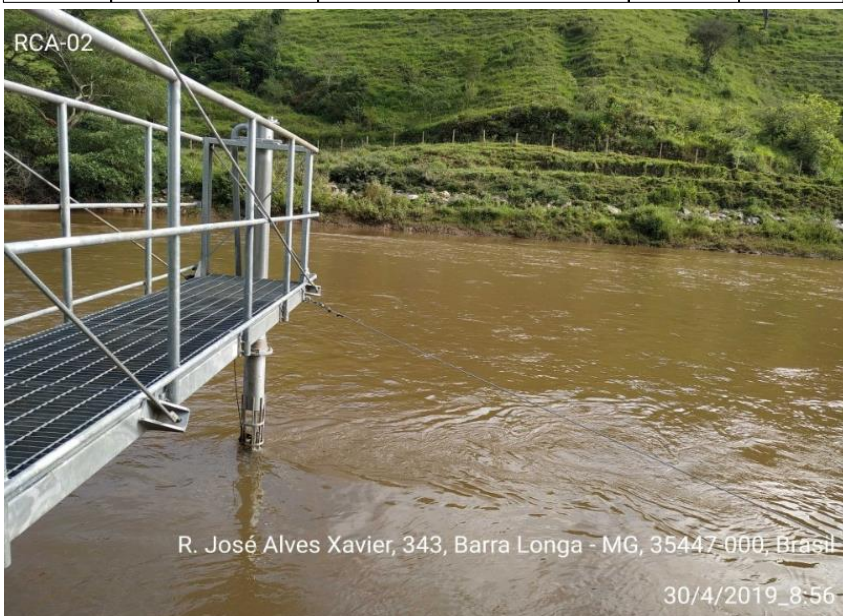
RCA 02  
30/04/2019 08h:56min

Código	Nome do Ponto	Descrição	Lat	Long
RCA 02	RCA 02 - Carmo 02 em Barra Longa/MG	Rio do Carmo em Barra Longa/MG	-20,28241	-43,044879

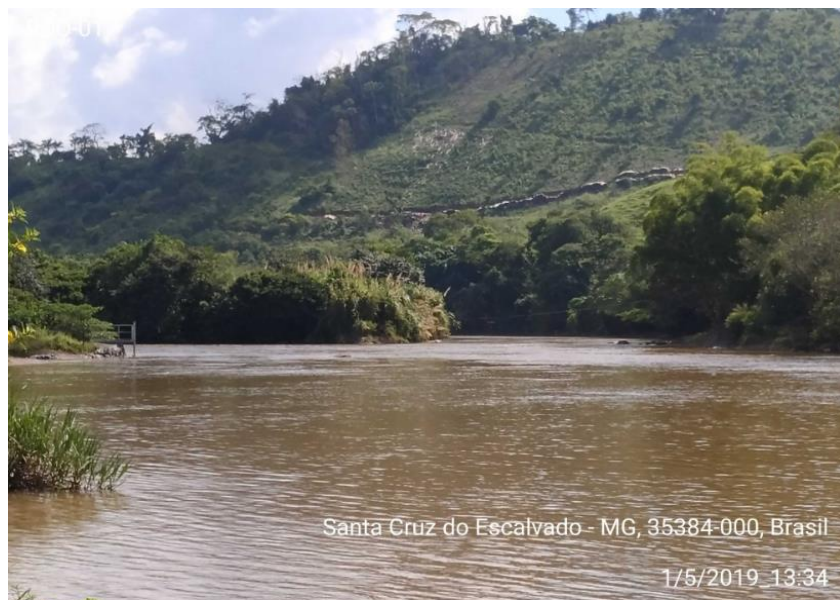
RDO 01  
01/05/2019 13h:35min

Código	Nome do Ponto	Descrição	Lat	Long
RDO 01	RDO 01 - Doce 01 – Rio Doce/MG	Rio Doce em Rio Doce/MG	-20,25603	-42,91249

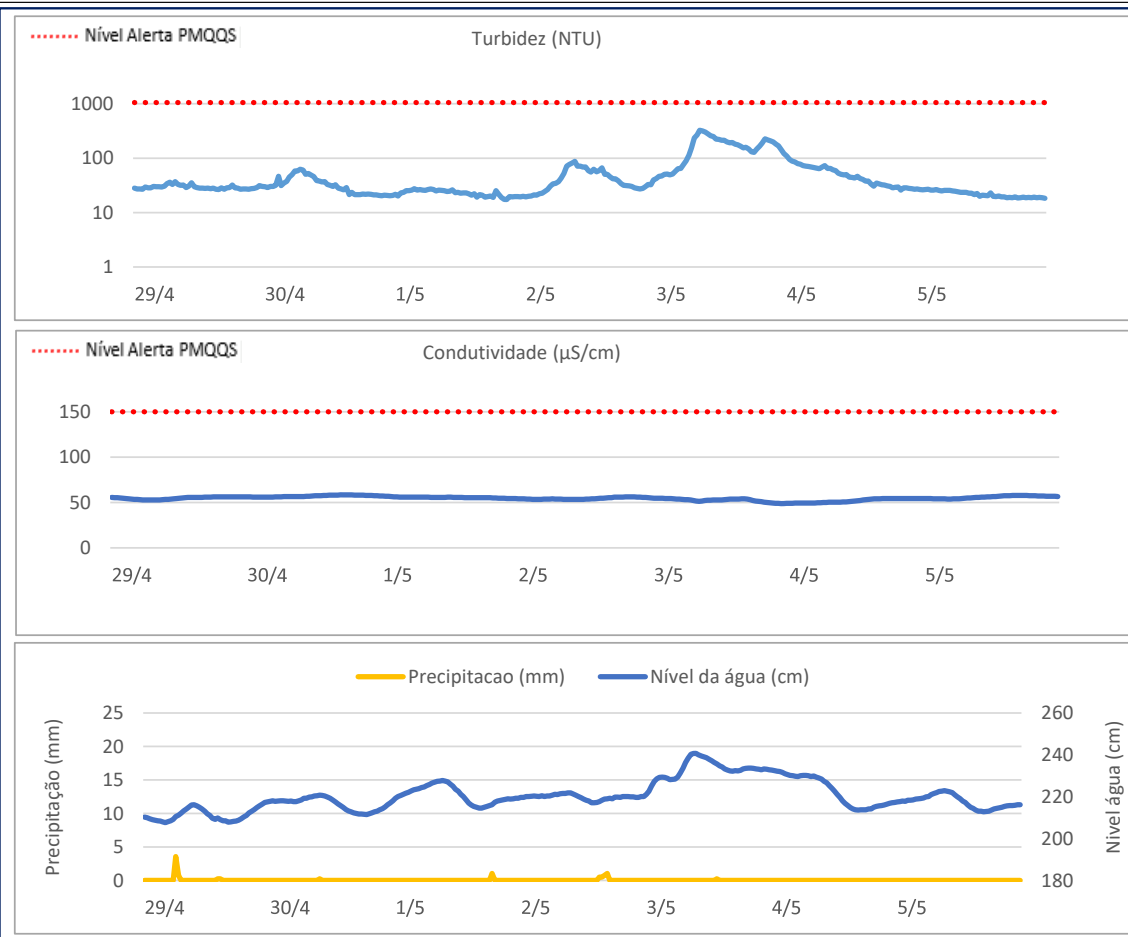
**Gráfico Semanal**

<sup>2</sup>RDO01 - Foi desconsiderado o resultado de cianobactérias e clorofila no dia 04/05 às 11:30hrs, devido a um aumento incoerente na série histórica, podendo ser causado por obstrução do sensor no momento da leitura.

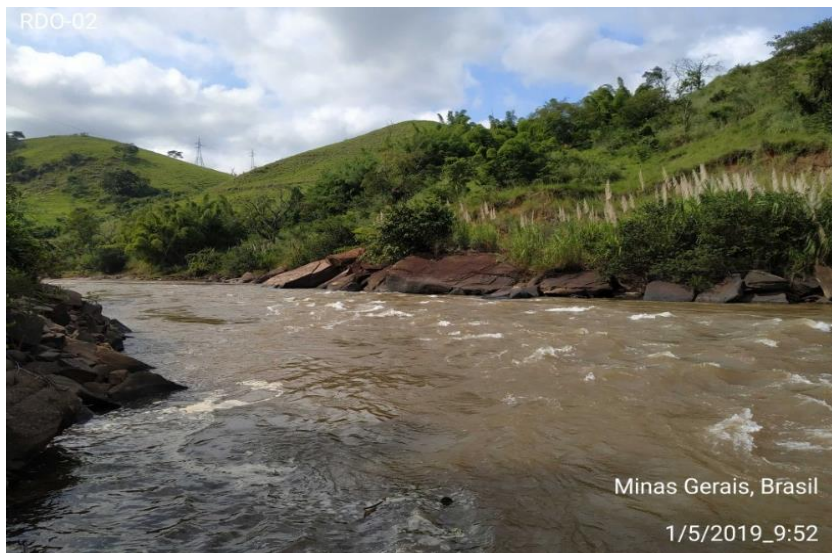
RDO 02  
01/05/2019 09h:52min

Código	Nome do Ponto	Descrição	Lat	Long
RDO 02	RDO 02 - Doce 02 – Rio Doce/MG	Rio Doce em Santa Cruz do Escalvado/ MG, após vertedouro da Barragem Candonga	-20,2087	-42,8509

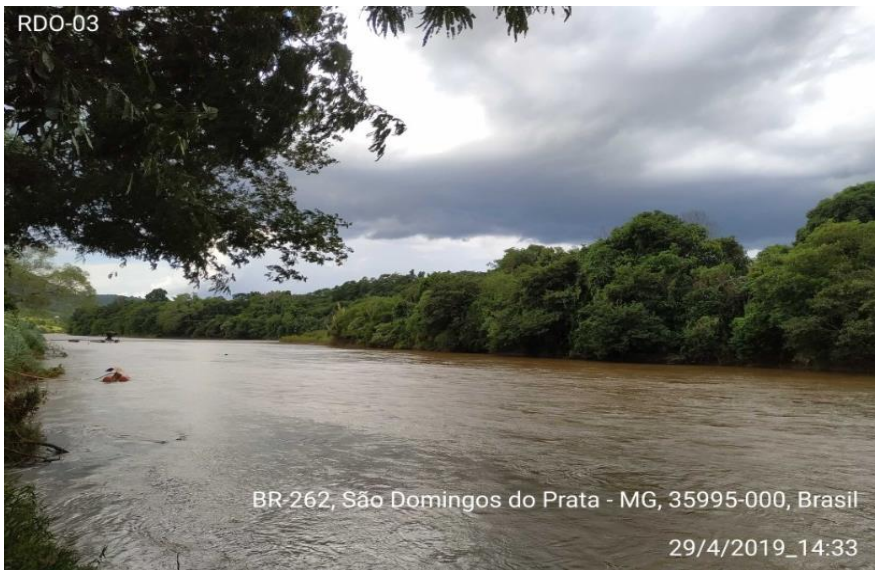
RDO 03  
29/04/2019 14h:33min

Código	Nome do Ponto	Descrição	Lat	Long
RDO 03	RDO 03 - Doce 03 em São Domingos do Prata/MG	Rio Doce em Sem Peixe/MG	-20,0144	-42,7446

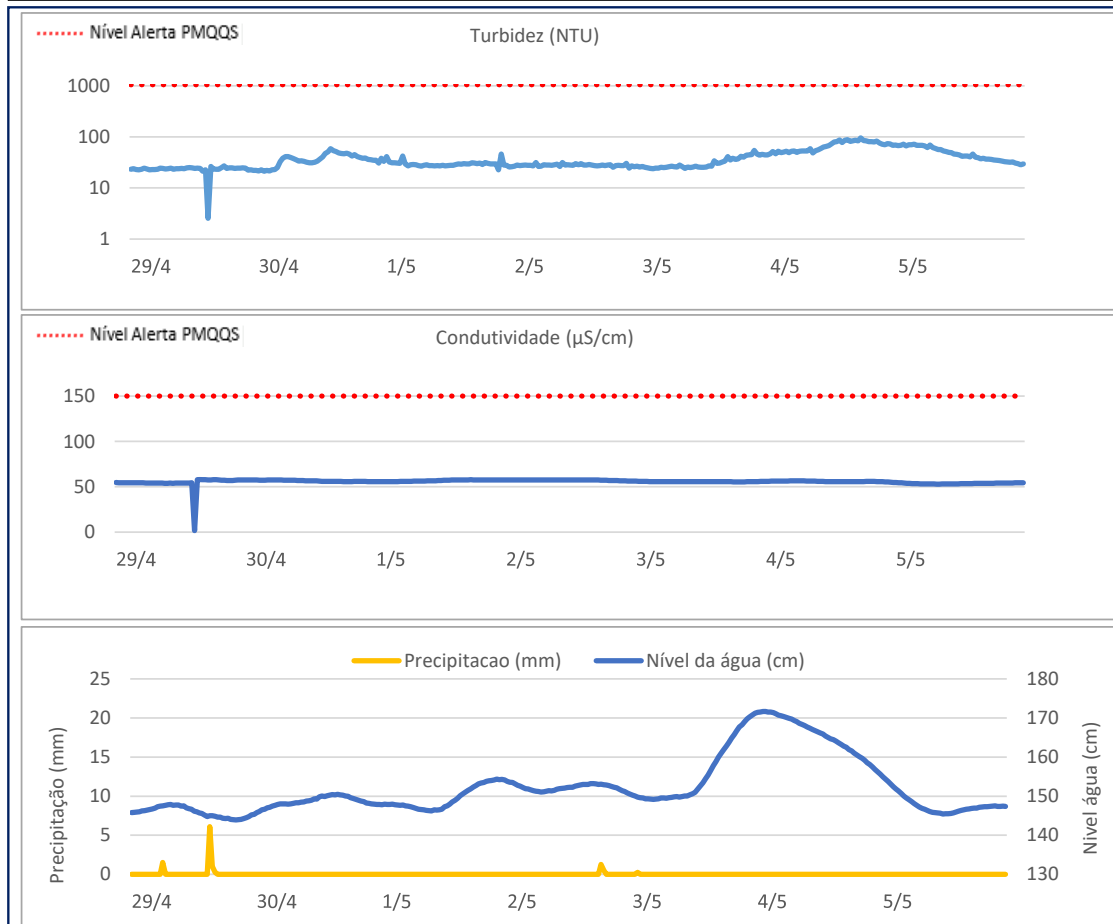
**Gráfico Semanal**

<sup>4</sup>RDO03 - Foi desconsiderado o resultado de condutividade e turbidez no dia 29/04 às 14:30hrs, devido a uma redução incoerente na série histórica, podendo ser causado por obstrução do sensor no momento da leitura.

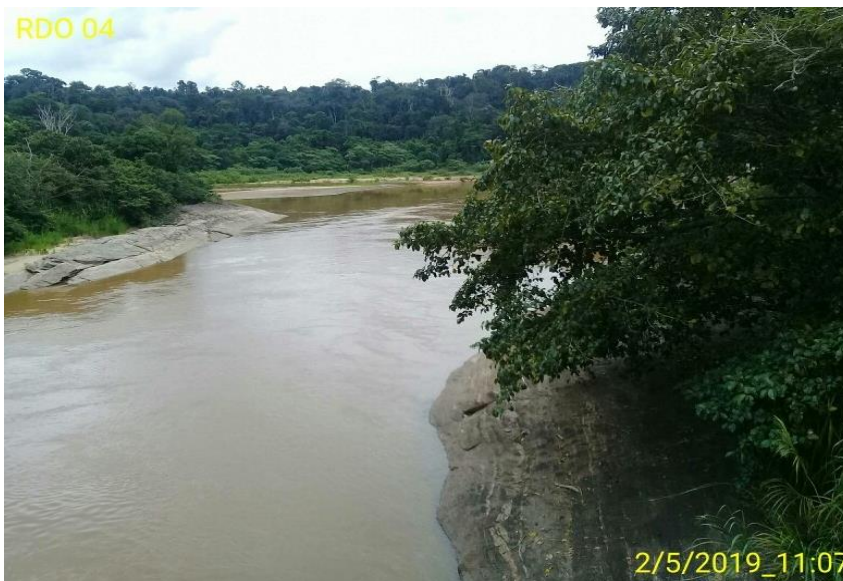
RDO 04  
02/05/2019 11h:05min

Código	Nome do Ponto	Descrição	Lat	Long
RDO 04	RDO 04 - Doce 04 em Bom Jesus do Galho/MG	Rio Doce em Bom Jesus do Galho/MG	-19,5542	-42,5214

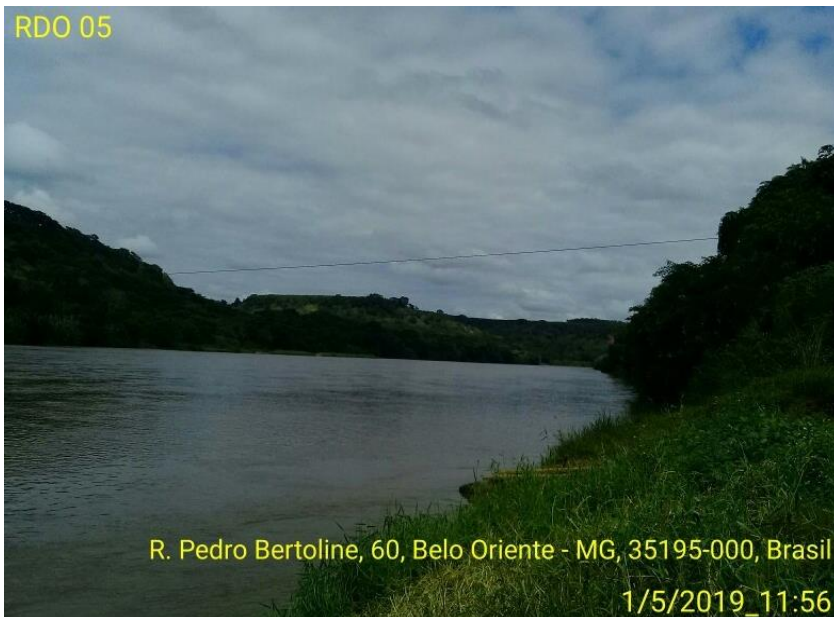
RDO 05  
01/05/2019 11h:56min

Código	Nome do Ponto	Descrição	Lat	Long
RDO 05	RDO 05 - Doce 05 em Belo Oriente/MG	Rio Doce em Belo Oriente/MG	-19,3207	-42,3646

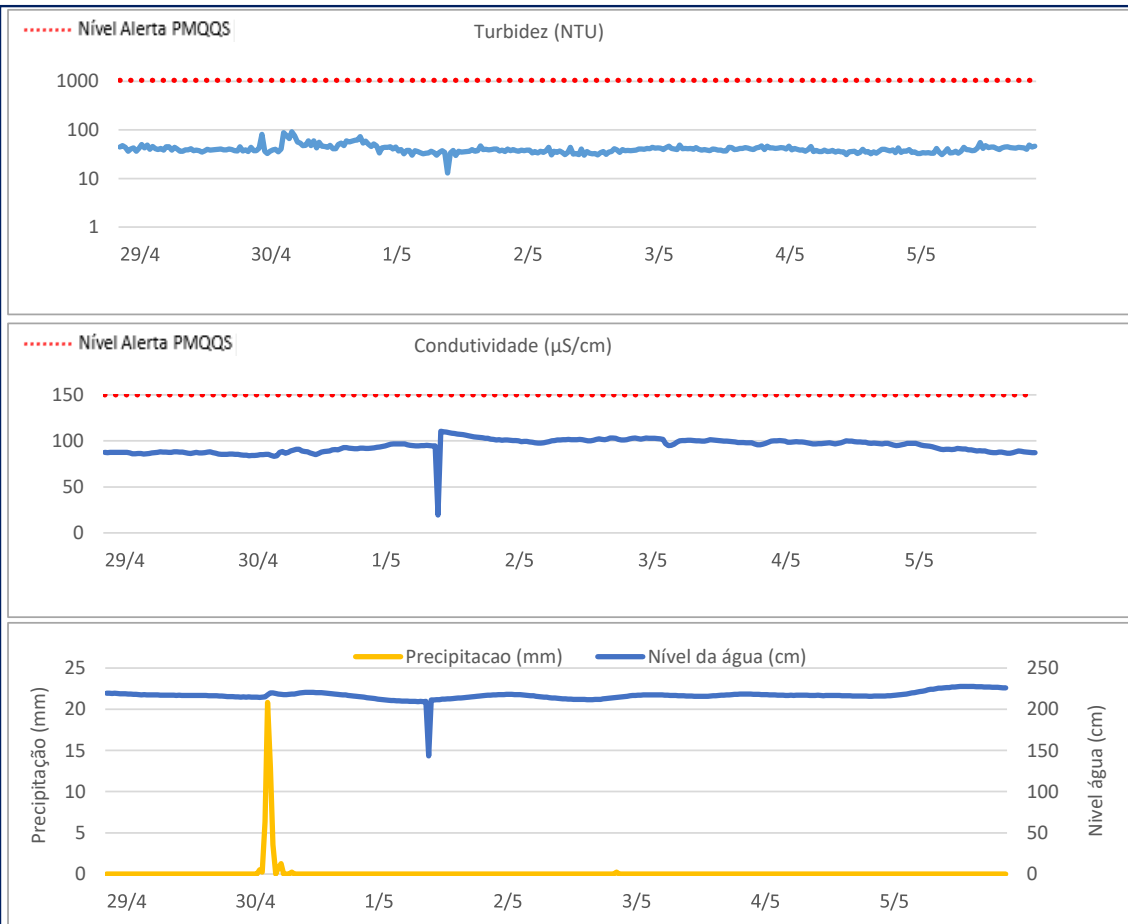
**Gráfico Semanal**

<sup>6</sup>RDO05 - Foram desconsiderados os resultados de cianobactérias e clorofila no dia 01/05 às 12:00hrs, no dia 04/05 às 08:30hrs, assim como de condutividade, OD, pH, nível e turbidez no dia 01/05 às 12:00hrs, devido a um aumento/redução incoerente na série histórica, podendo ser causado por obstrução do sensor no momento da leitura.

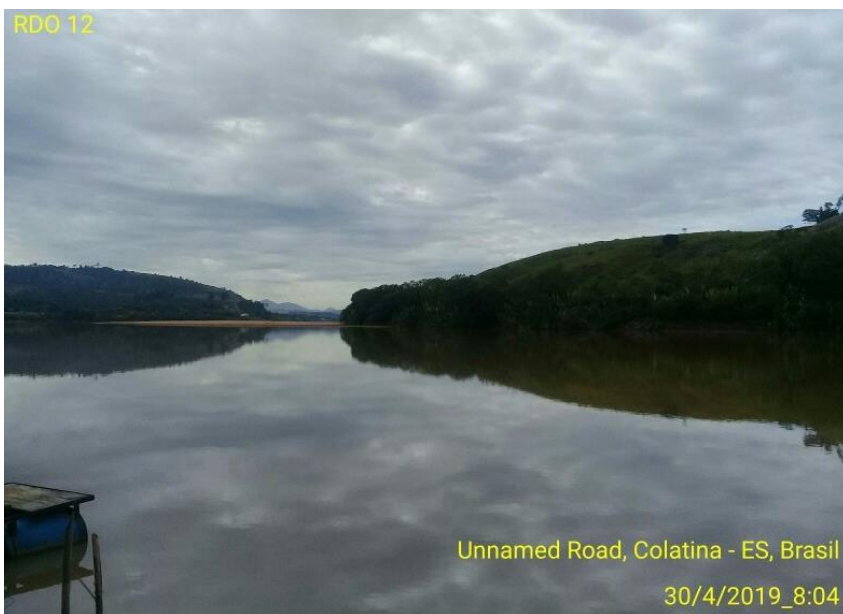
RDO 12  
30/04/2019 08h:04min

Código	Nome do Ponto	Descrição	Lat	Long
RDO 12	RDO 12 - Doce 12 em Colatina/ES	Rio Doce em Itapina/ES	-19,4993	-40,7587

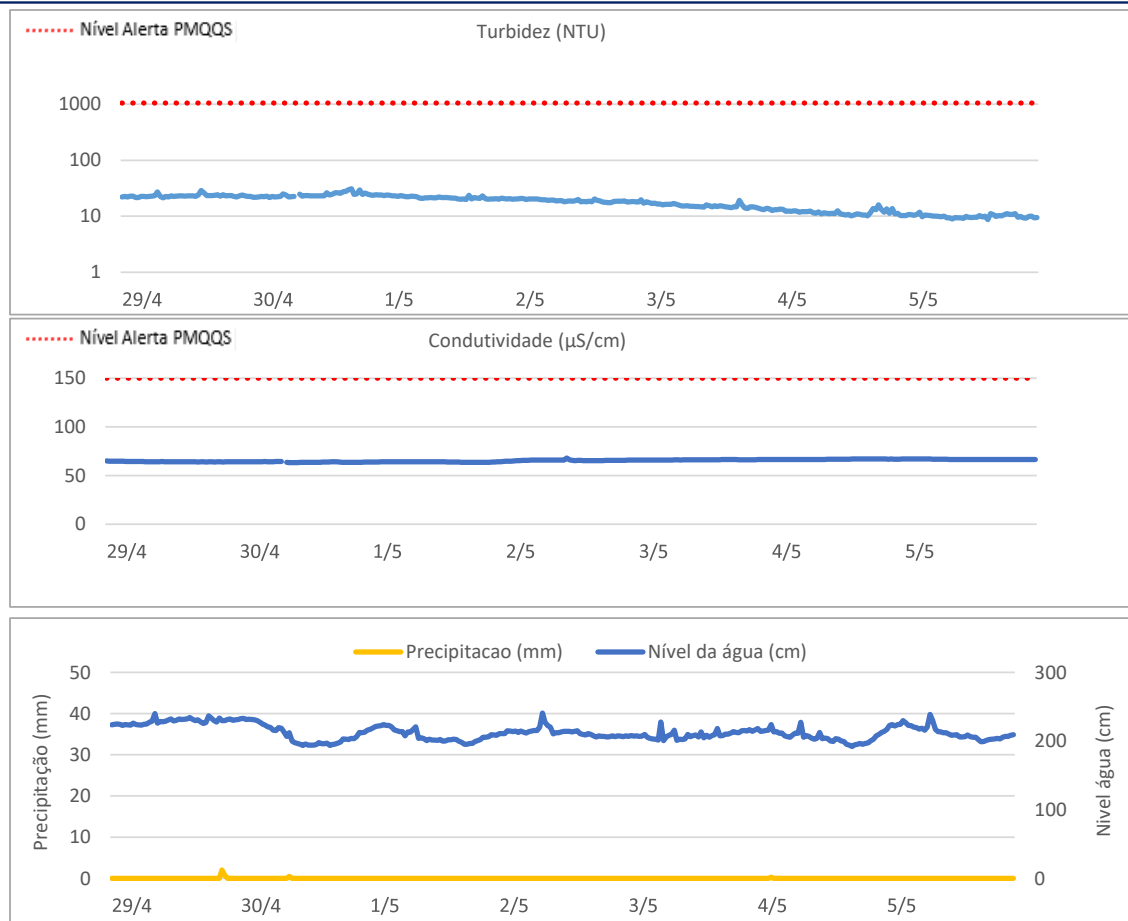
**Gráfico Semanal**

<sup>8</sup>RDO12 - Apresentou falhas de transmissão de dados no dia 30/04 às 08:00hrs, devido à manutenção preventiva.

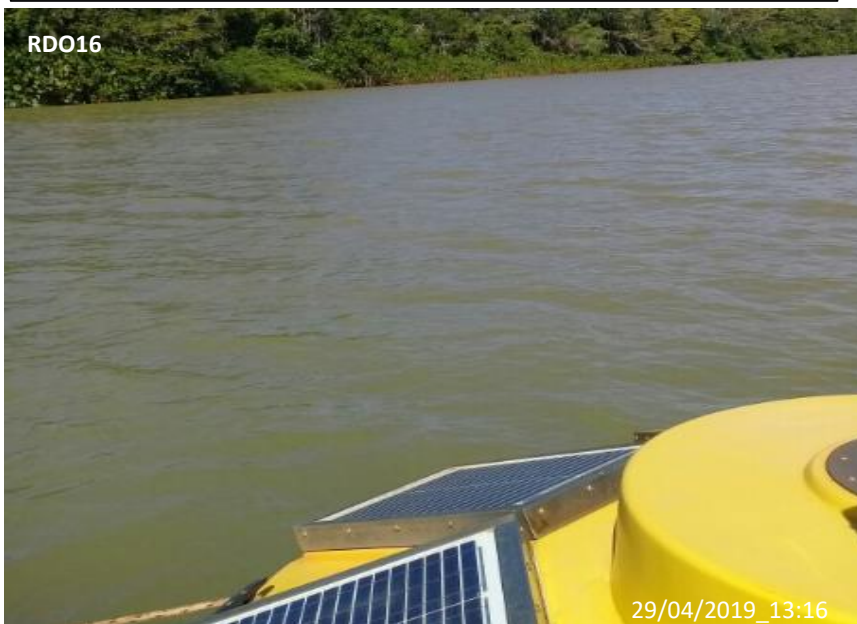
RDO 16  
29/04/2019 13h:16min

Código	Nome do Ponto	Descrição	Lat	Long
RDO 16	RDO 16 - Doce 16 em Linhares/ES	Foz do rio Doce em Regência/ES	-19,6464	-39,8232

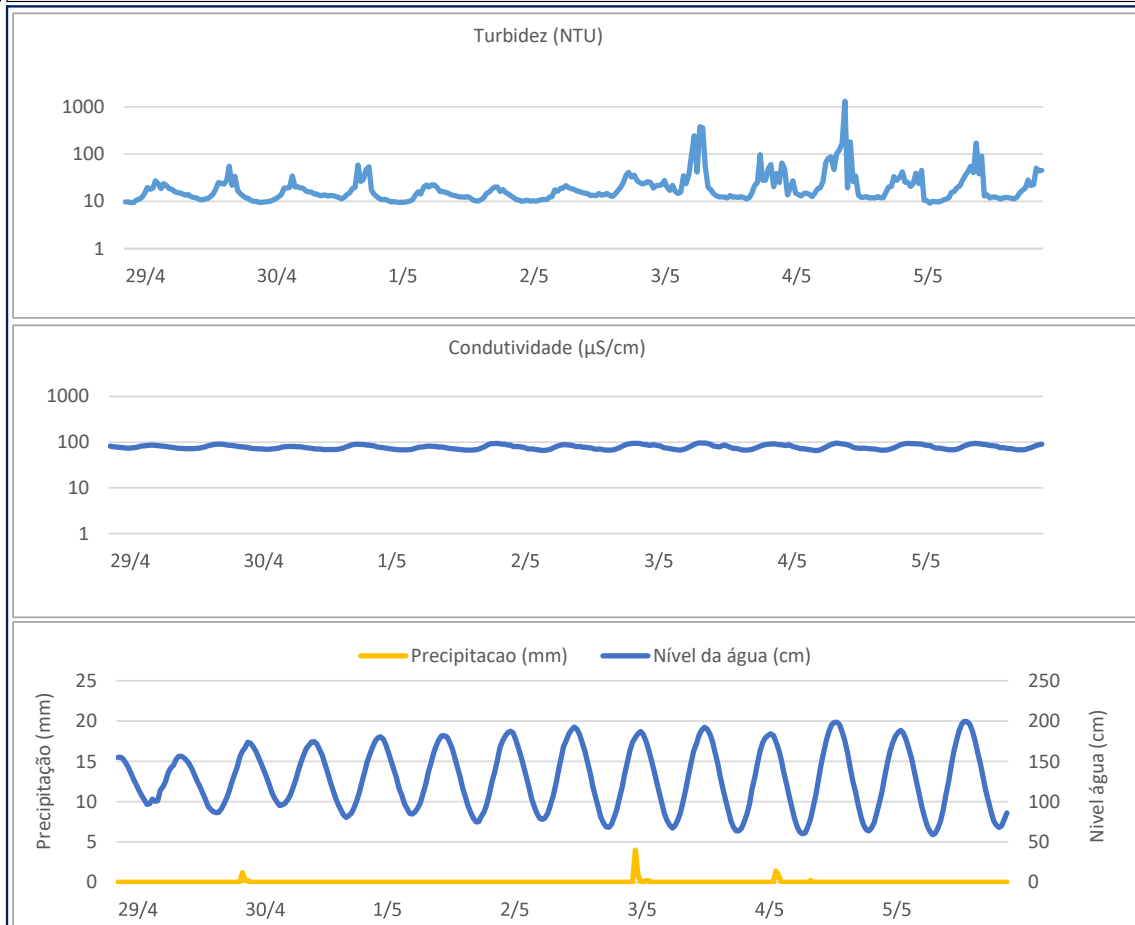
**Gráfico Semanal**

<sup>9</sup>RDO16 - Ocorreram várias falhas de dados de cianobactérias durante todo o período analisado. Foram desconsiderados os resultados suspeitos de cianobactérias e clorofila no dia 02/05 das 22:00hrs às 23:30hrs, no dia 03/05 às 00:00hrs e 00:30hrs, das 06:30hrs às 08:00hrs, das 10:00hrs às 11:30hrs, às 13:30hrs, 15:30hrs e às 23:00hrs, no dia 04/05 às 06:30hrs, das 07:30hrs às 11:00hrs, das 12:00hrs às 13:30hrs e das 21:30hrs às 22:00hrs e no dia 05/05 às 08:30hrs, 11:30hrs, 21:00hrs e 22:00hrs, devido a um aumento incoerente na série histórica, podendo ser causado por obstrução do sensor no momento da leitura.
